The Rail Safety Inspection Office

Závěrečná zpráva o výsledcích šetření mimořádné události

Srážka posunového dílu s vlakem Služ 55862 v železniční stanici
Plzeň hlavní nádraží

č. j.: 6-2517/2019/DI

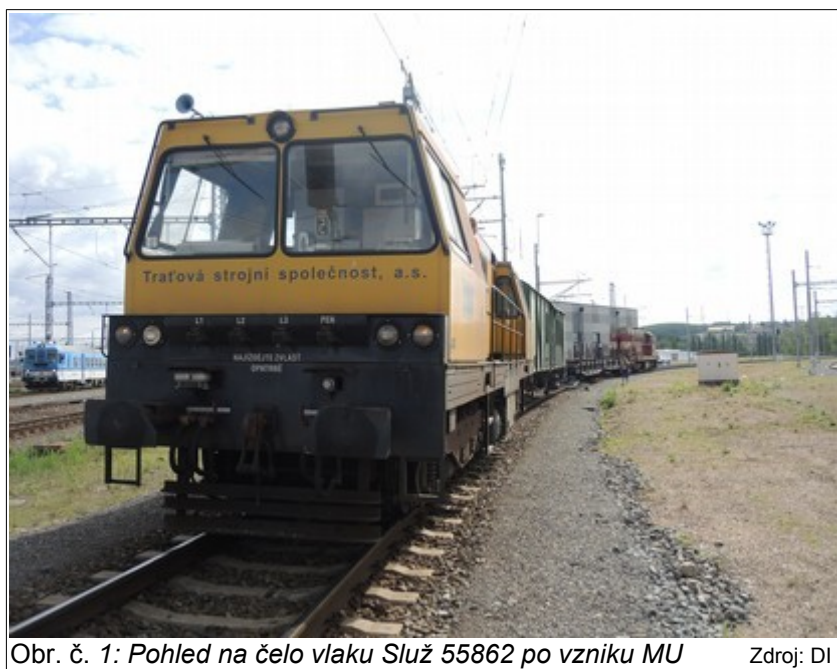
Obr. č. 1: Pohled na čelo vlaku Služ 55862 po vzniku MU

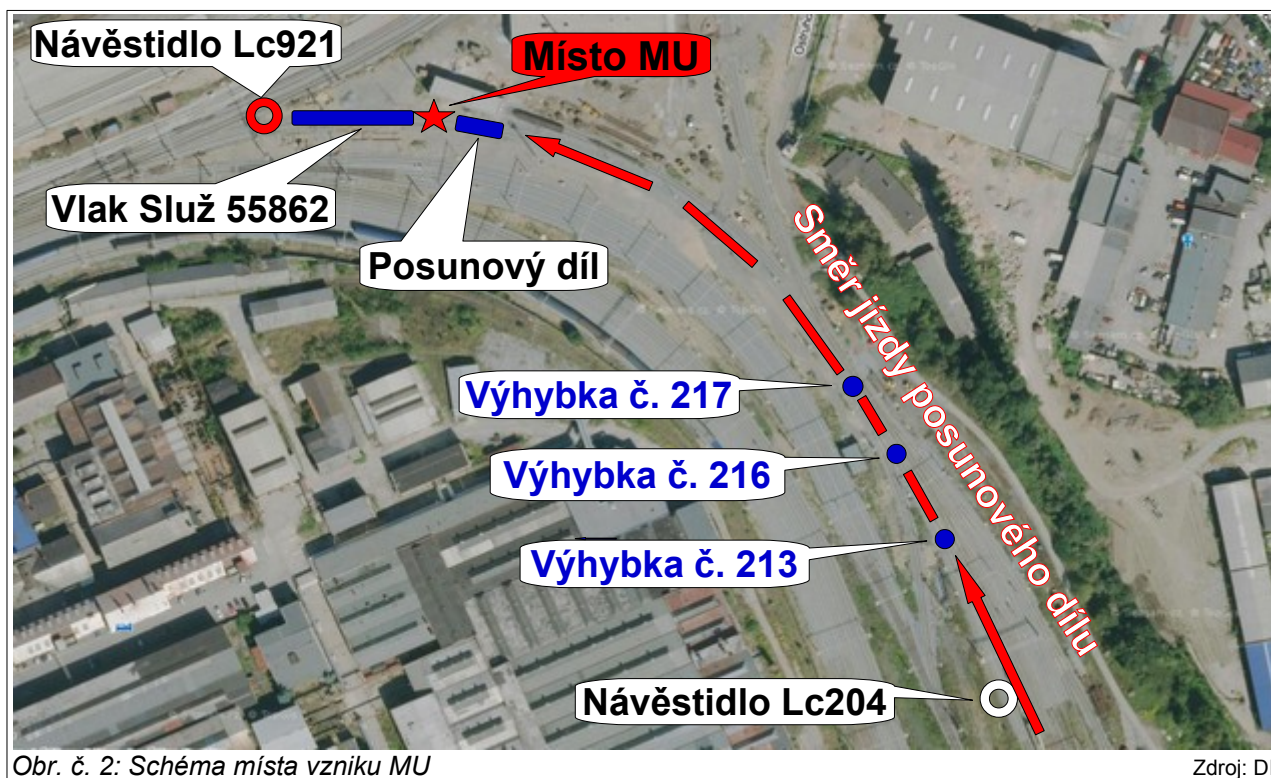
Obr. č. 2: Schéma místa vzniku MU

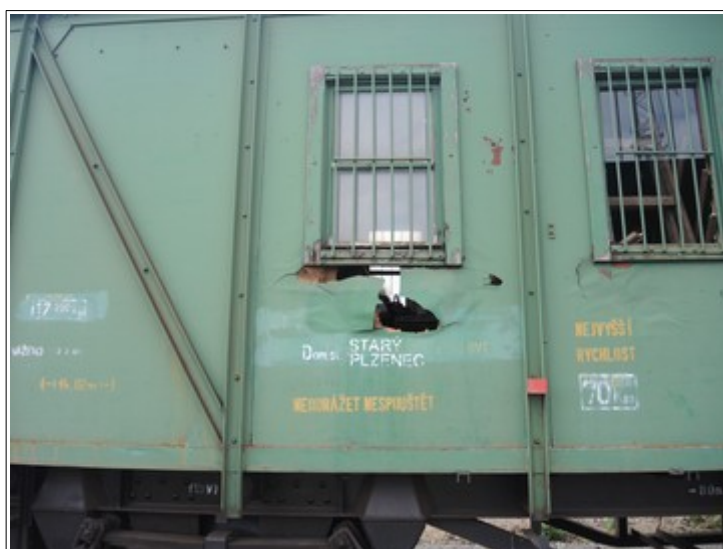
- potrubí hodnotu 5 barů a v hlavním vzduchojemu hodnotu 7,8 baru;
 - směrová páka byla v poloze „vpřed“;
 - rukojeť přepínače pracovního pojezdu byla v poloze „0“;
 - rukojeť jízdního kontroléru byla v poloze „0“;
 - přepínač pozičních světel byl v poloze „dvě bílá světla vpředu“;
 - elektronický rychloměr ukazoval hodnotu 0 km·h⁻¹;
 - na ovládacím pultu HDV byla umístěna radiostanice VO67 s nastaveným číslem vlaku 55862, síť TRS (CZ), stuha 67;
- DV č. 40 54 2000 089-6:
 - bylo řazené jako první za SHV vlaku Služ 55862 a nebylo vykolejené;
 - průběžné potrubí tlakové brzdy mezi DV a SHV bylo propojeno, ve svěšení obou DV nebyly zjištěny závady;
 - v důsledku nárazu došlo k utržení vnitřního regálu, upevněném na boční stěně DV, k pádu a poškození nivelačního přístroje NEDO F24 a dále k poškození vnějšího opláštění DV (viz obr. č. 3);
 - zadní čelo DV se nacházelo v km 348,447;

Obr. č. 3: Poškození DV

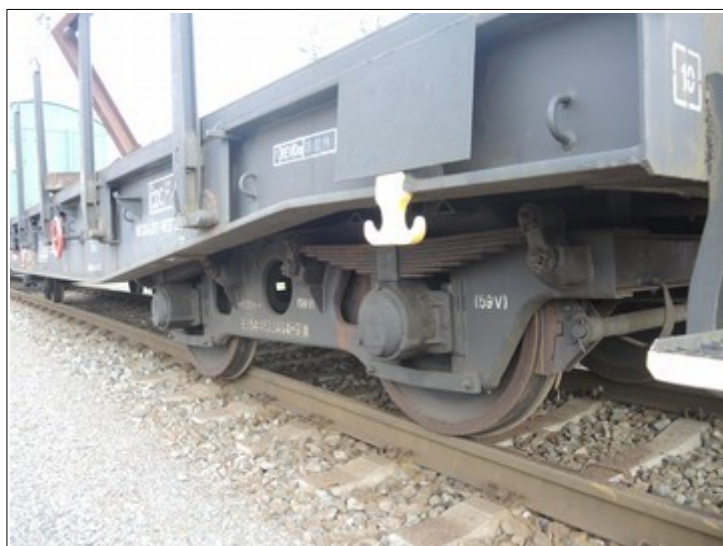
Obr. č. 5: Vykolejená 1. náprava zadního podvozku Zdroj: DI

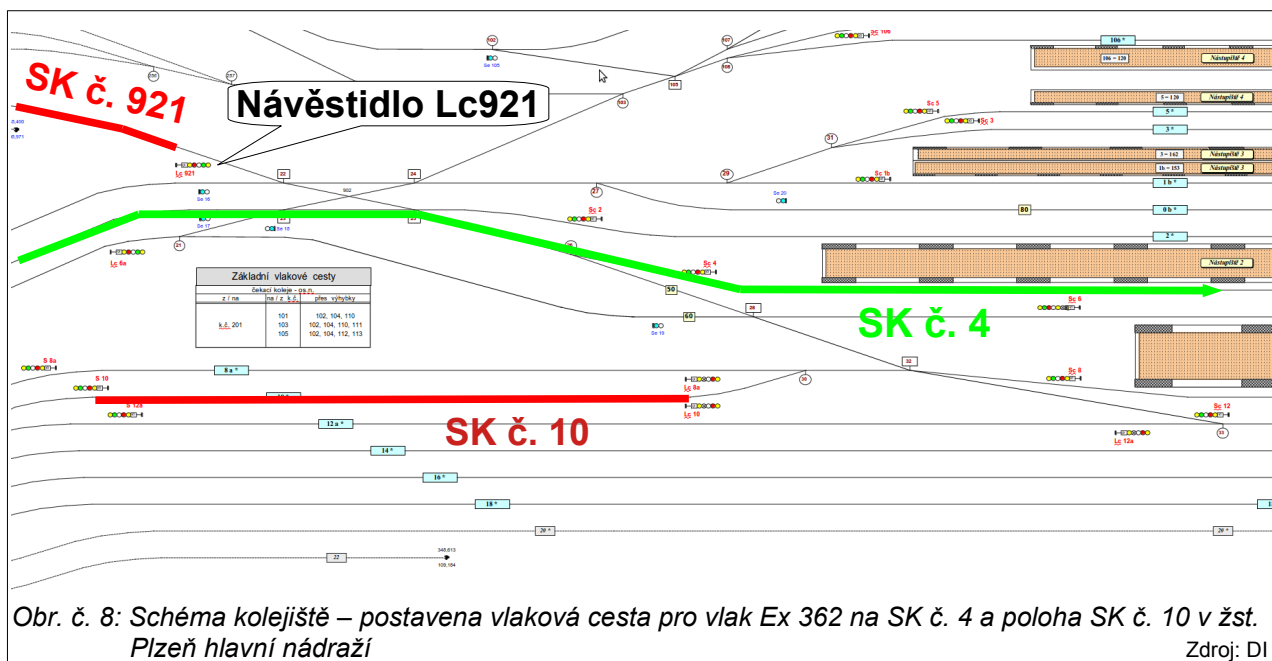
pro 1. posunovou zálohu (viz obr. č. 8) a dále zejména na základě znalosti technologických postupů při prováděném posunu s posunovou četou měl vyčkat na pokyn k zahájení posunu daného vedoucím posunu.

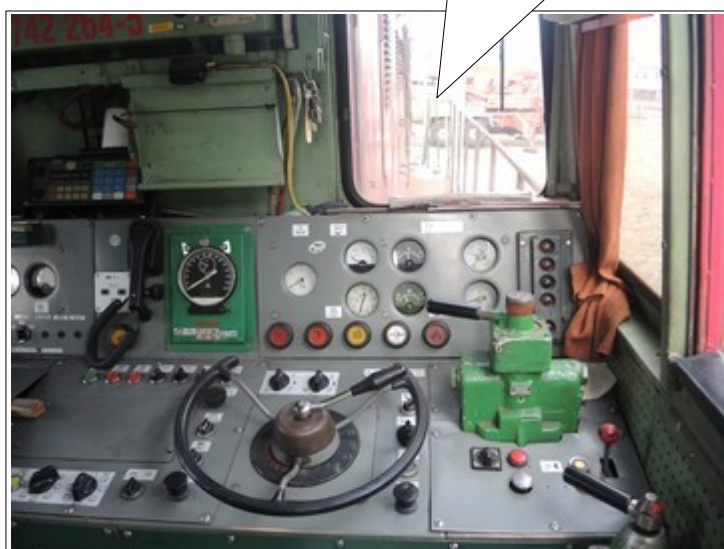
Obr. č. 9: Výhled strojvedoucího ze stanoviště z pravé strany HDV
Zdroj: DI

Strojvedoucí, dle svého vyjádření, řídil HDV z pravé strany ve směru jízdy, z které je v levostranném oblouku značně omezený výhled na trať kvůli dlouhému představku HDV.

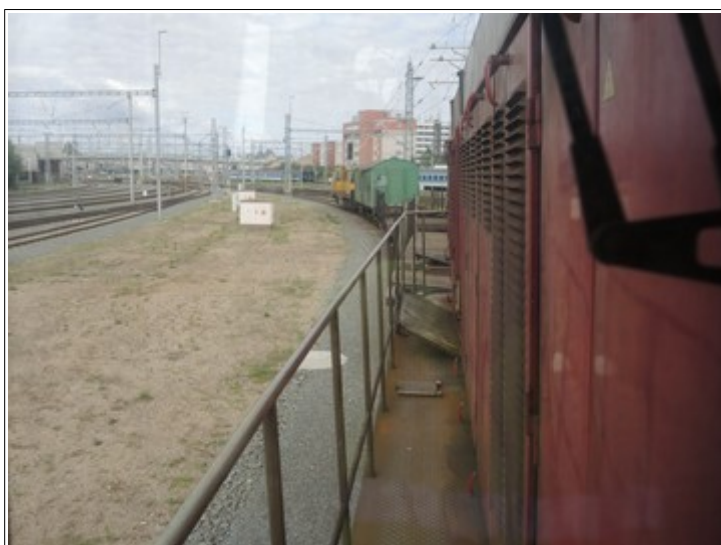
Na základě výše uvedeného lze konstatovat, že strojvedoucí po uvedení posunového dílu do pohybu použil takový způsob jízdy, který mu neumožňoval dodržet podmínky jízdy podle rozhledových poměrů, tj. povinnost zastavit posunový díl před stojícími vozidly, a nejel takovou rychlostí, aby zastavil na vzdálenost, na kterou strojvedoucí viděl.

Obr. č. 10: Výhled strojvedoucího z levé strany HDV – pohled na stojící vlak Služ 55862 Zdroj: DI
