The Rail Safety Inspection Office

Srážka vlaku Os 15501 se sesutým skalním masivem s následným  
vykolejením mezi dopravnami Poniklá a Hrabačov

Collision of regional passenger train No. 15501 with an obstacle – rockslide with  
consequent derailment between Poniklá and Hrabačov stations

č. j.: 6-290/2015/DI

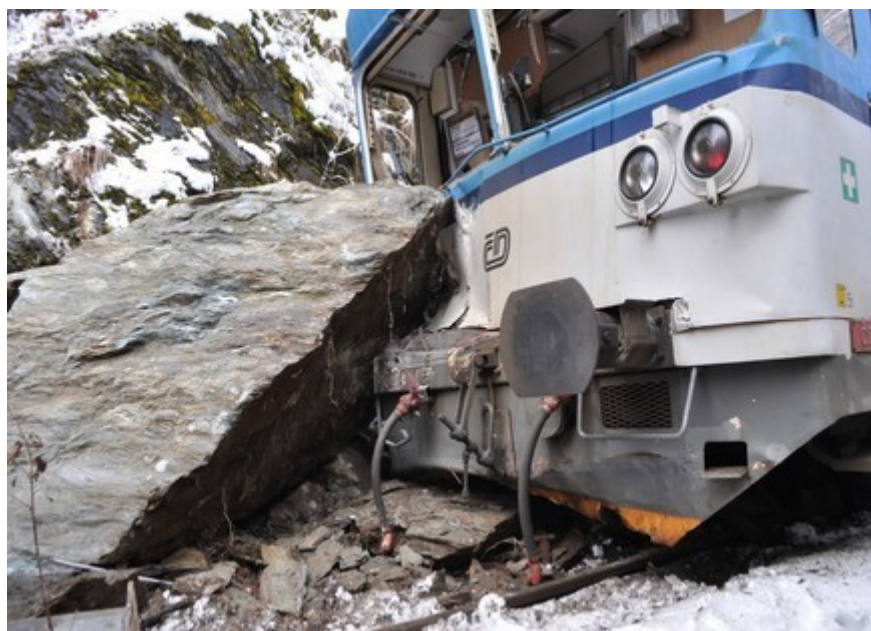
Obr. č. 1: Pohled na místo MU

- HDV 95 54 5 810.563-7 vlaku Os 15501 narazilo do sesutého skalního masivu o rozměrech cca 20 x 15 m, který spadl do průjezdného průřezu pojížděné TK v blíže neurčitelné době dne 28. 1. 2015 mezi průjezdy vlaků Os 15500 a Os 15501 tímto místem (tj. cca 5:25 – 6:33 h);

- sesutý skalní masiv byl nalezen rozlomený na několik částí v prostoru mezi kolejnicovými pasy pojížděné TK a po obou stranách této TK;
- pata skály se nacházela cca 2 m od pravého kolejnicového pasu;

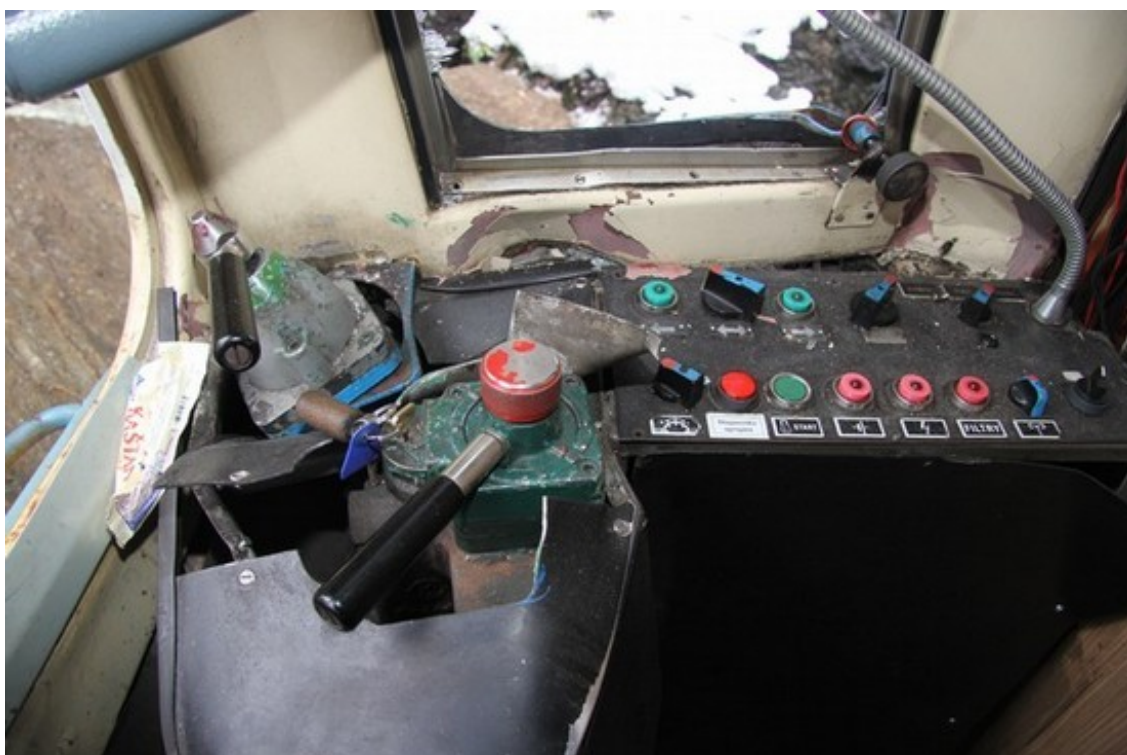
Tvrzení strojvedoucího ohledně zavedení rychločinného brzdění nebylo rozbořem dat jízdy vlaku Os 15501 prokázáno. Při ohledání místa MU zaměstnanci PČR a DI byla zjištěna poloha rukojeti vlakové brzdy v poloze „JÍZDA“, poloha rukojeti přímočinné brzdy se nedala zjistit vzhledem k poškození brzdíče, byl utržen ze svého místa a pootočen – vliv nárazu. Manometry brzdové soustavy byly v nulové poloze.

Obr. č. 6: Poloha brzdičů na stanovišti strojvedoucího

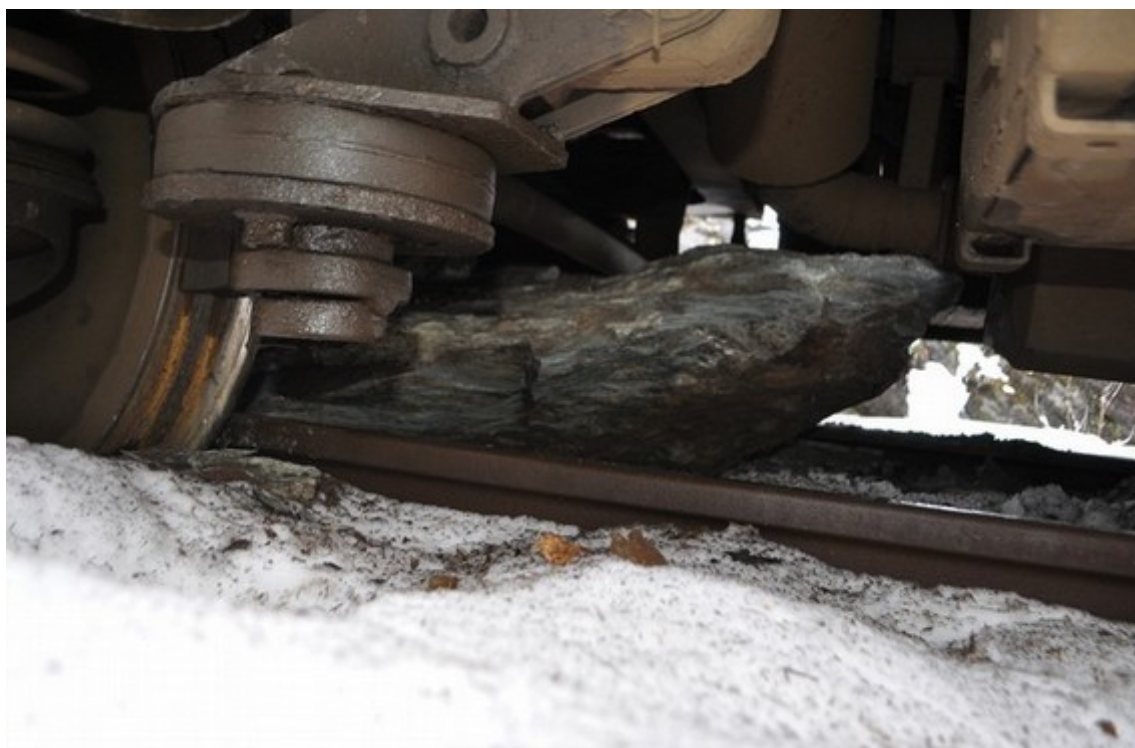
- HDV č. 95 54 5 810.563-7 bylo nalezeno čelem v km 10,362 najeté do skalního masivu a bylo vykolejené;
- HDV č. 95 54 5 810.563-7 vykolejilo přední nápravou vlevo ve směru jízdy;

Část této skály se dostala i pod HDV a v důsledku toho došlo k následnému vykolejení přední nápravy tohoto HDV vlevo ve směru jízdy. Následkem srážky s touto překážkou došlo i k těžkému zranění strojvedoucího, a lehčím zraněním vedoucího obsluhy vlaku a 10 cestujících. Trať byla zprovozněna dne 4. 2. 2015, do té doby byl provoz zajišťován náhradní autobusovou dopravou.

Obr. 7: Pohled na vykolejenou nápravu v důsledku spadlé skály

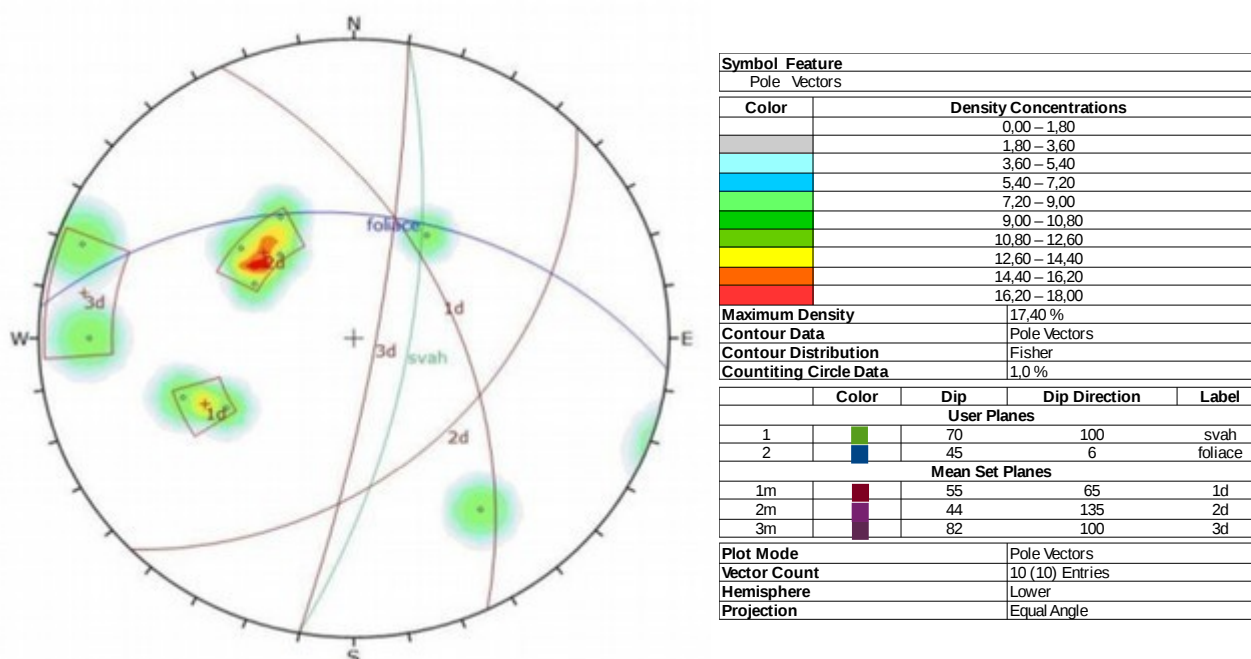
Dle odborného geotechnického posudku firmy ARCADIA ke zřícení masivu došlo přírodním vlivem, cyklickým zatékáním a zamrzáním vody v diskontinuitách v řádu několika staletí. Skalní masiv je tvořen horninami krkonoško-jizerského krystalinika, zejména břidlicemi. Jsou pevné až velmi pevné, při patě svahu slabě zvětralé. V horninách se nacházejí drobné mikrovrásy. Soustředěný přítok vody nebyl zjištěn.

Obr. č. 8: Stereogram hlavních diskontinuit se znázorněnou foliací hornin (modře), orientace svahu (zeleně), diskontinuity způsobující skalní řízení (hnědě) Zdroj: ARCADIS

Foliace neboli břidličnatost hornin je proměnlivá a činí 45 – 55° se severní orientací. Vlivem teploty a geostatického tlaku vznikly metamorfózní proměnou tzv. krystalické břidlice. Nerosty původních hornin překrystalizovaly a uspořádaly se ve směru působícího tlaku. Mají většinou plošně paralelní stavbu, tzn. šupinkovité, tabulkovité nebo sloupečkovité minerály jsou uspořádány do paralelních (rovnoběžných) ploch. Přeměna byla ještě často umocněna pronikáním par a roztoků z magmatu, který se nachází v hlubší litosféře. Zatékáním vody do diskontinuit mezi těmito plochami a jejímu cyklickému

zamrzání a rozmrzání došlo v průběhu času k překonání tření jednotlivých bloků a k následnému pádu uvolněného bloku do provozované koleje.

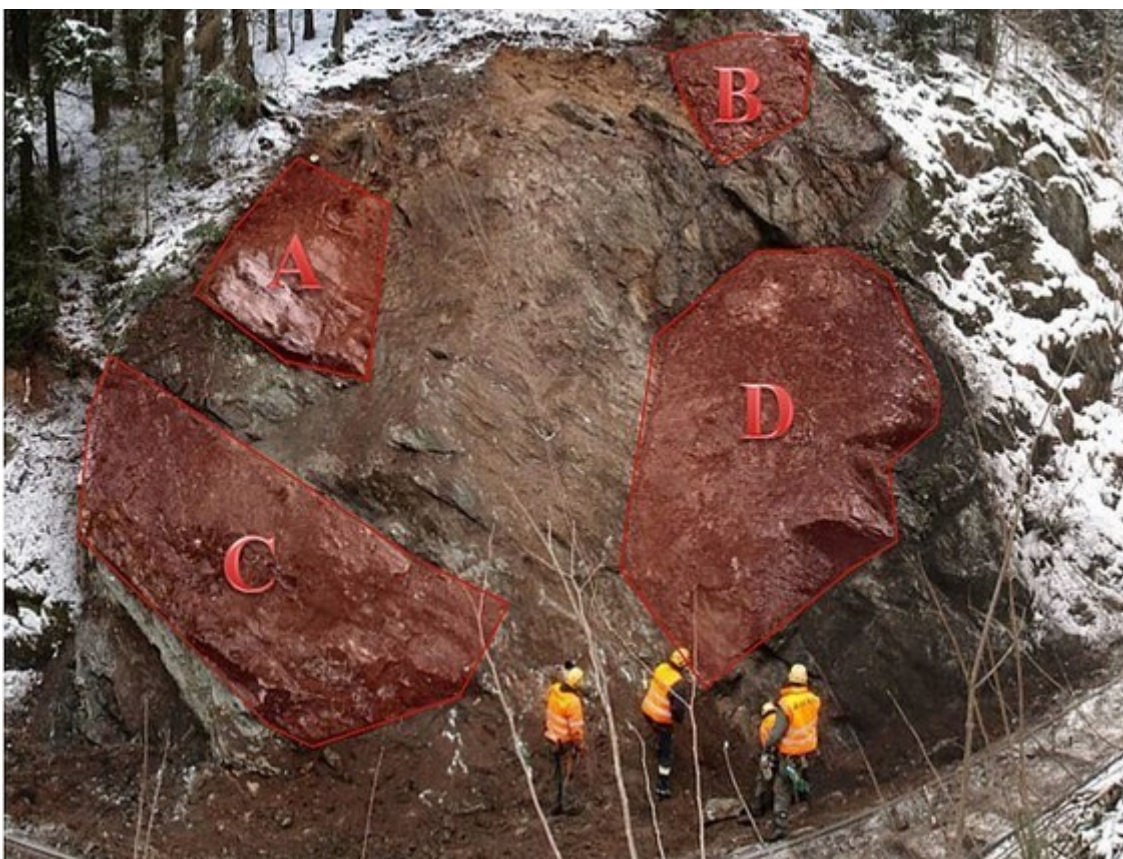
Z tohoto odborného posudku vyplývá dále, že lze očekávat opadávání malých a středních horninových úlomků ze zvětralého masivu a postupné vyjždění dalších skalních bloků. Časovou osu nelze odhadnout. Na skalním svahu se nachází celkem 4 potenciálně nestabilní bloky A – D, které jsou odděleny podložními diskontinuitami různé velikosti. Největší zjištěný posun je v případě bloku C, kde došlo na jižní straně k úplnému oddělení od zbylého masivu a rozevření diskontinuity činí cca 10 mm. Zároveň tento blok tvoří oporu výše ležícím objemům hornin, které jsou rovněž podetnuty systematickou diskontinuitou, jejíž vzdálenost se pohybuje mezi 0,7 – 1,5 m. Blok A byl zmenšen odtěžením rozvolněných partií, ale nelze ho nadále považovat za stabilní. Stabilita bloku B je snižována nepříznivým působením skalního pilíře v jeho nadloží, na styku obou oblouků je patrné drcení. Blok D spočívá v přímém podloží zříceného masivu. Protože jeho pata není nikterak zajištěna a na podložní diskontinuitě je pozorovatelná malá deformace, nelze jej rovněž považovat za stabilní.

Obr. č. 9: Celkový pohled na očištěný úsek skalní stěny s rozmístěním popisovaných bloků

Z posudku dále plyne návrh opatření k zabezpečení skalního masivu, a to co nejdříve po nástupu teplého počasí provést zajištění potenciálně nestabilních horninových klínů a desek, identifikovaných na očištěné ploše skalní stěny (viz Obr. č.: 9). Dle geotechnického posudku je doporučeno jejich přikotvení do podloží pomocí celozávitových tyčí s podložkami a maticemi, upevněných po celé délce cementovou injekční směsí. Po dokončení kotvení bloku C je nutno cementovou směsí vyplnit také trhlinu nad blokem, aby se zabránilo zatékání vody do ní. Tato trhlina má délku cca 7 m, rozevření cca 10 mm a hloubku 1 – 1,7 m. Dále je v tomto posudku uvedeno, že lze očekávat v budoucnosti dva problémy:

1. v místě byla zavedena pomalá jízda  $V_z = 10 \text{ km} \cdot \text{h}^{-1}$ ;
2. v místě MU proběhlo přikotvení bloku „C“ do podloží pomocí celozávitových tyčí s podložkami a maticemi upevněných cementovou injekční směsí;
3. trhlina nad blokem „C“ byla vyplněna cementovou směsí.

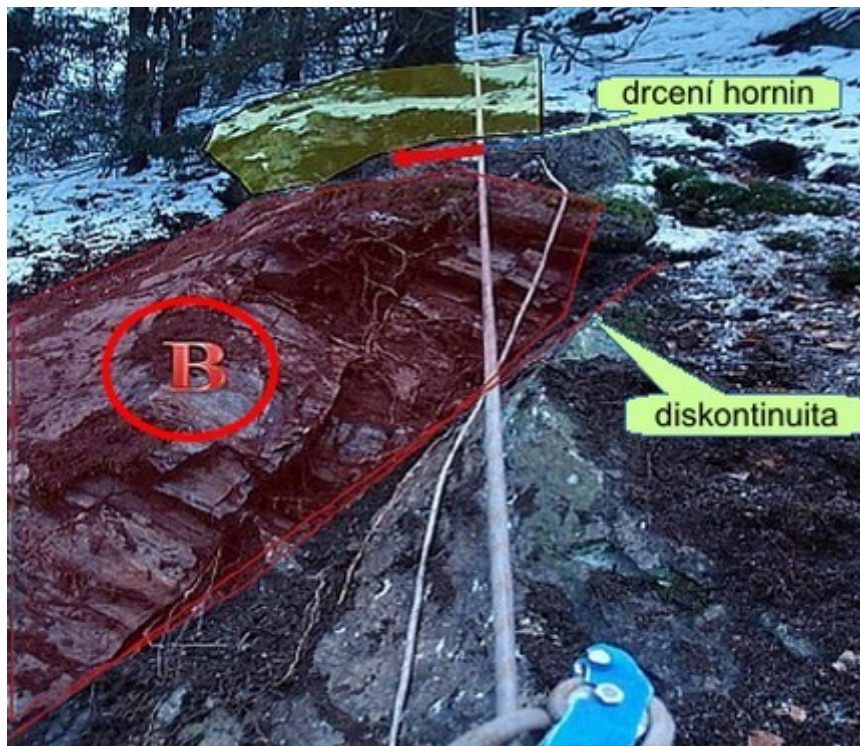
Obr. č. 10: Detailní záběr na blok B ze strany, kde je viditelné podetnutí diskontinuitou. Výše je patrný skalní pilíř. Na styku bloku a pilíře je patrné drcení hornin (červená šipka)

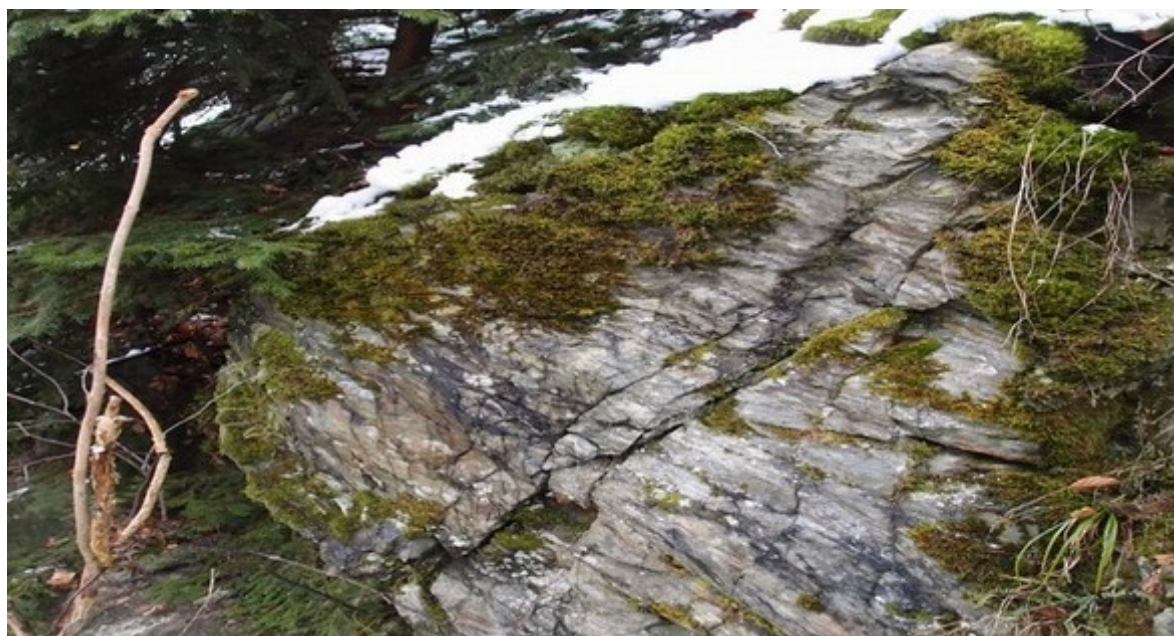
Obr. č. 12: Diskontinuity v masivu

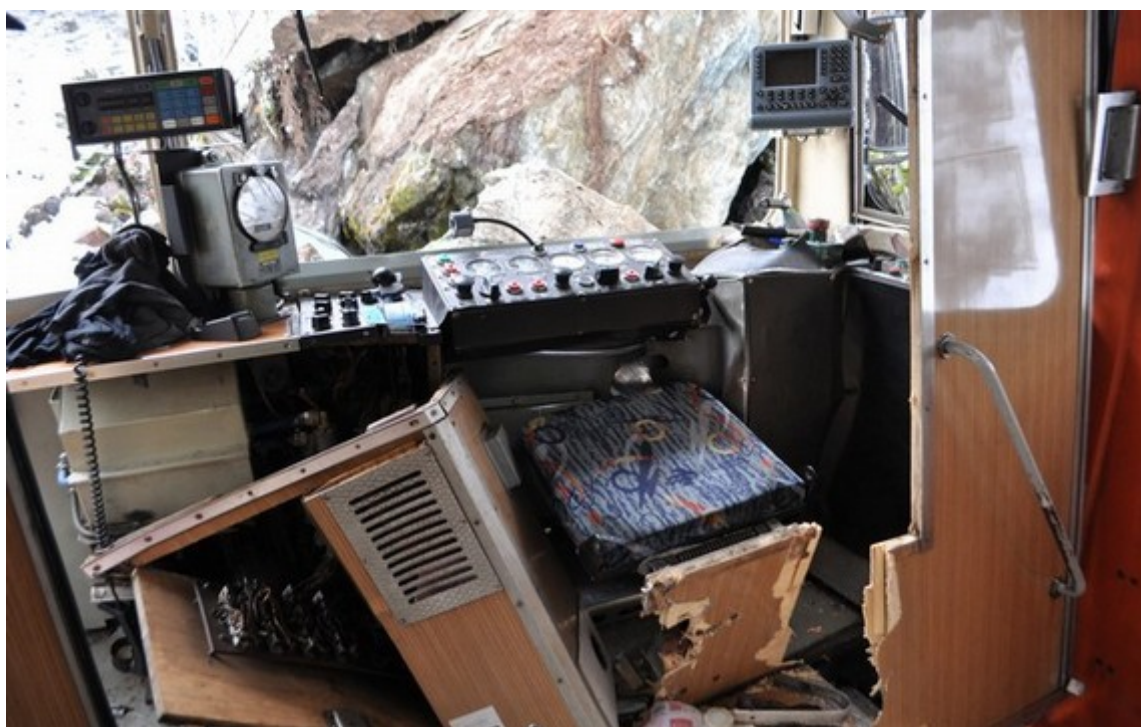
- pod HDV č. 95 54 5 810.563-7 byly nalezeny kusy spadlého skalního masivu;
- na HDV č. 95 54 5 810.563-7 došlo k následujícímu poškození:
  - deformace karoserie 1. stanoviště;

Obr. č. 13: Pohled na zničené stanoviště strojvedoucího

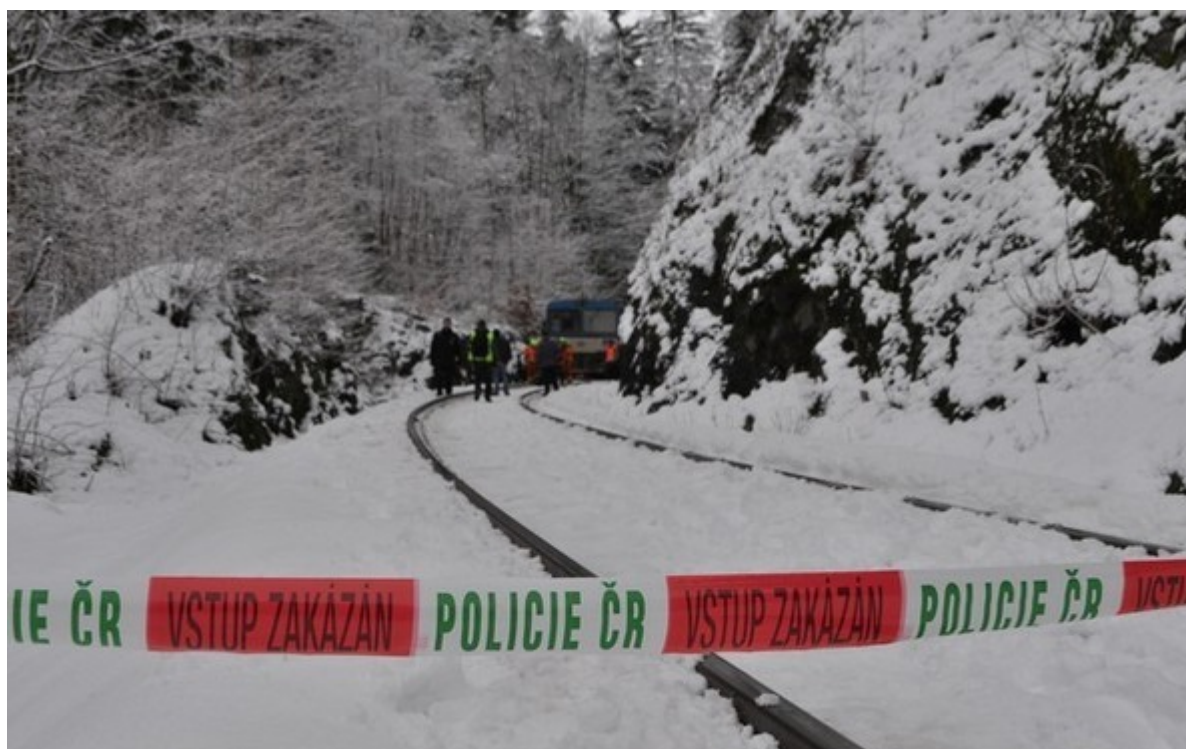
- jiné viditelné porušení skalního svahu nebylo zjištěno;
- spadlý skalní masiv mohl strojvedoucí vlaku Os 15501 spatřit až po najetí do pravostranného oblouku, tj. na vzdálenost cca 40 m;

Obr. č.: 14: Výhled strojvedoucího na místo MU
