Závěrečná zpráva o výsledcích šetření mimořádné události

Nedovolená jízda vlaku Pn 57506 za úroveň hlavního (odjezdového) návěstidla S0a s návěstí „Stůj“ a vjetí do vlakové cesty postavené pro vlak Ex 285 v železniční stanici Praha-Běchovice

Accident and incident investigation report

Unauthorized movement of the freight train No. 57506 behind the main (departure) signal device S0a and its ride into the train route of the long distance passenger train No. 285 at Praha-Běchovice station

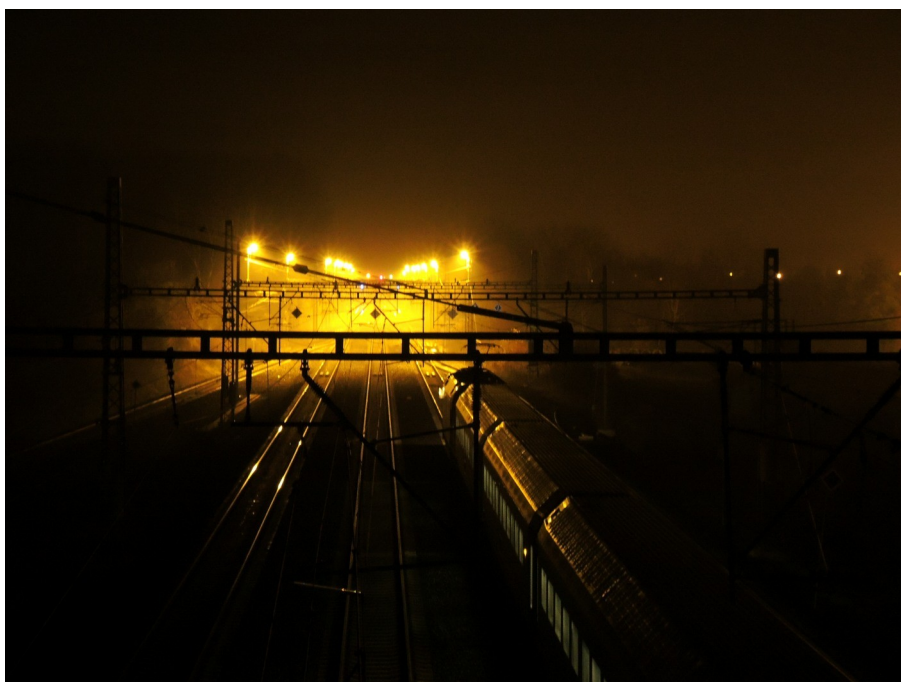
Obr. č. 1: Pohled na přední část vlaku Ex 285 po vzniku MU

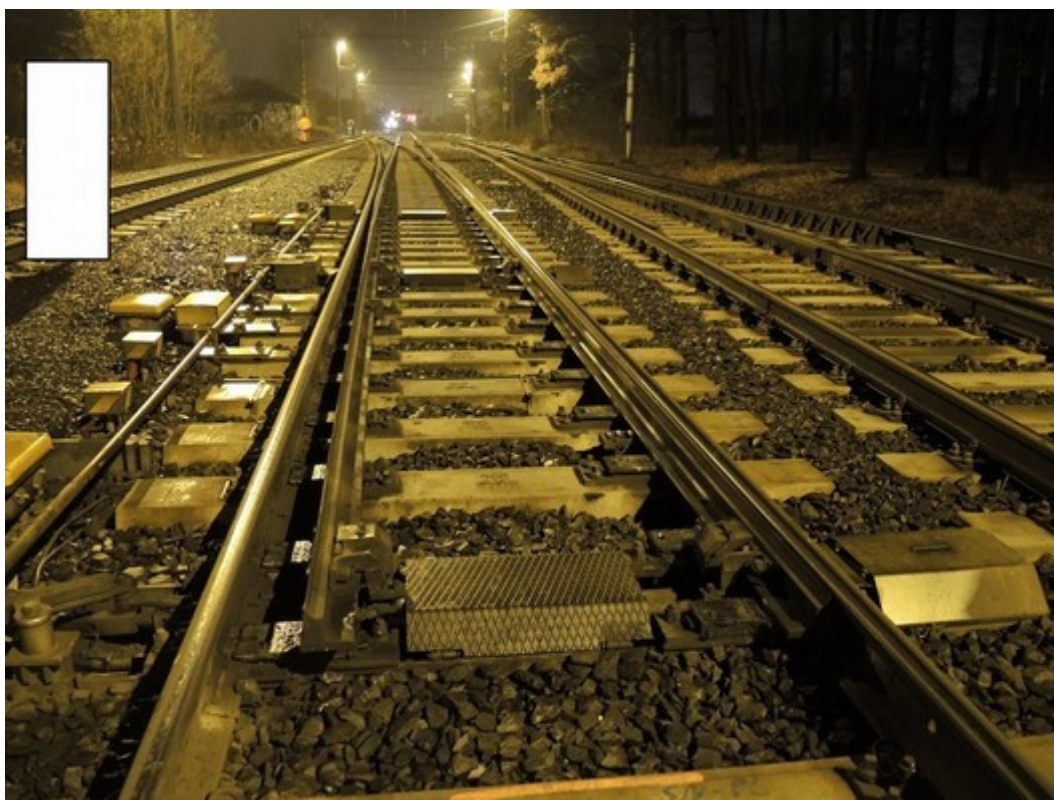
Popis události: nedovolená jízda vlaku Pn 57506 za úroveň hlavního (odjezdového) návěstidla S0a s návěstí „Stůj“, následné násilné přestavení (rozřez) výhybky č. 6 a vjetí do vlakové cesty postavené pro vlak Ex 285.

Obr. č. 5: Pohled na výhybku č. 6 v době ohledání DI (v zadní části fotografie je vidět čelo vlaku Ex 285)

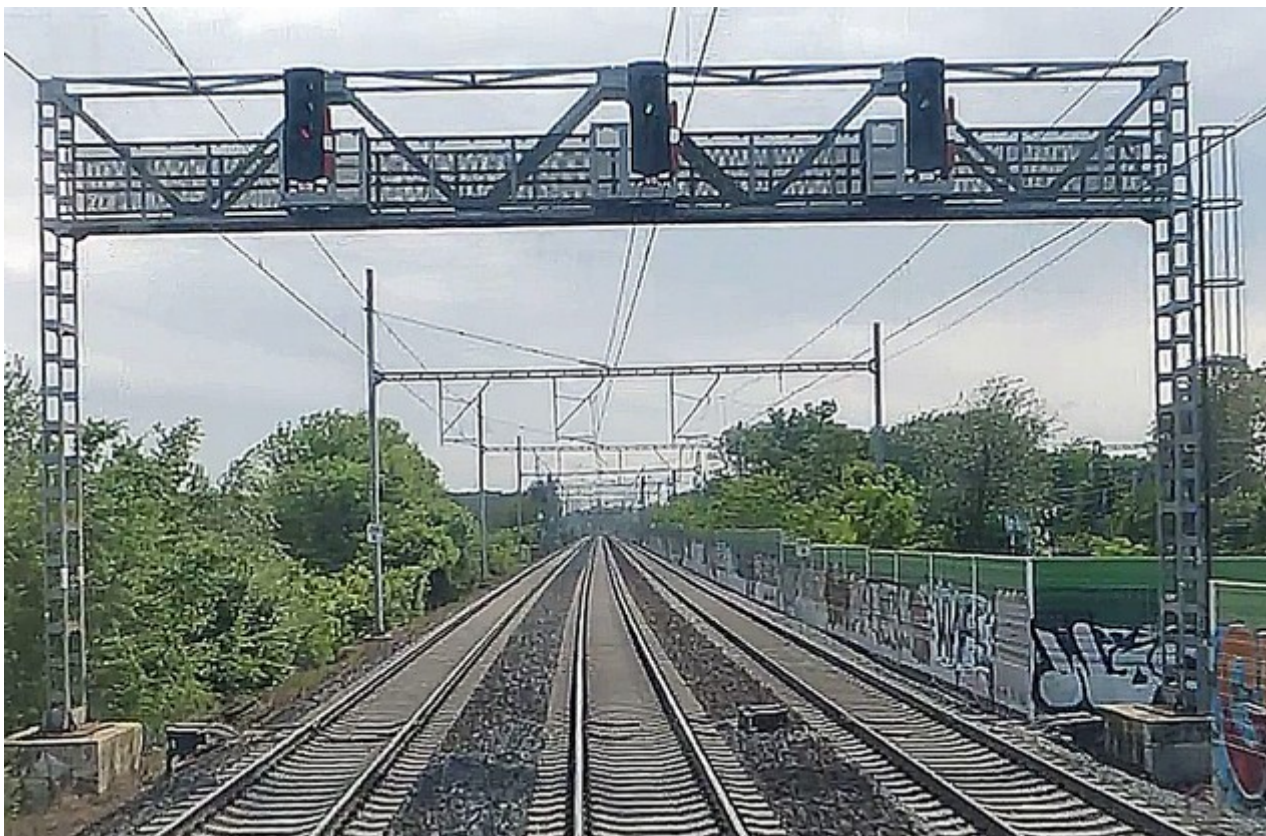
subjektivní dojem, že se vpravo v tomto místě již další koleje nenachází (viz například Obr. č. 6). Cca v km 395,0 se zprava připojuje kolej č. 101a a platí pro ni návěstidlo S101a, které je umístěno na návěsní lávce v km 394,592.

Obr. č. 6: Pohled na situaci na trati v km 395,650 (návěstidlo S0a je vzdáleno 1058 m), kdy vlevo je kolej č. 2a, uprostřed je kolej č. 0a, vpravo je kolej č. 1a a v prostoru za protihlukovou stěnou je poté kolej č. 101a. Návěstidla (Sc1b, Sc0b a Sc2b) na návěsní lávce jsou pouze tři. Zdroj: DI

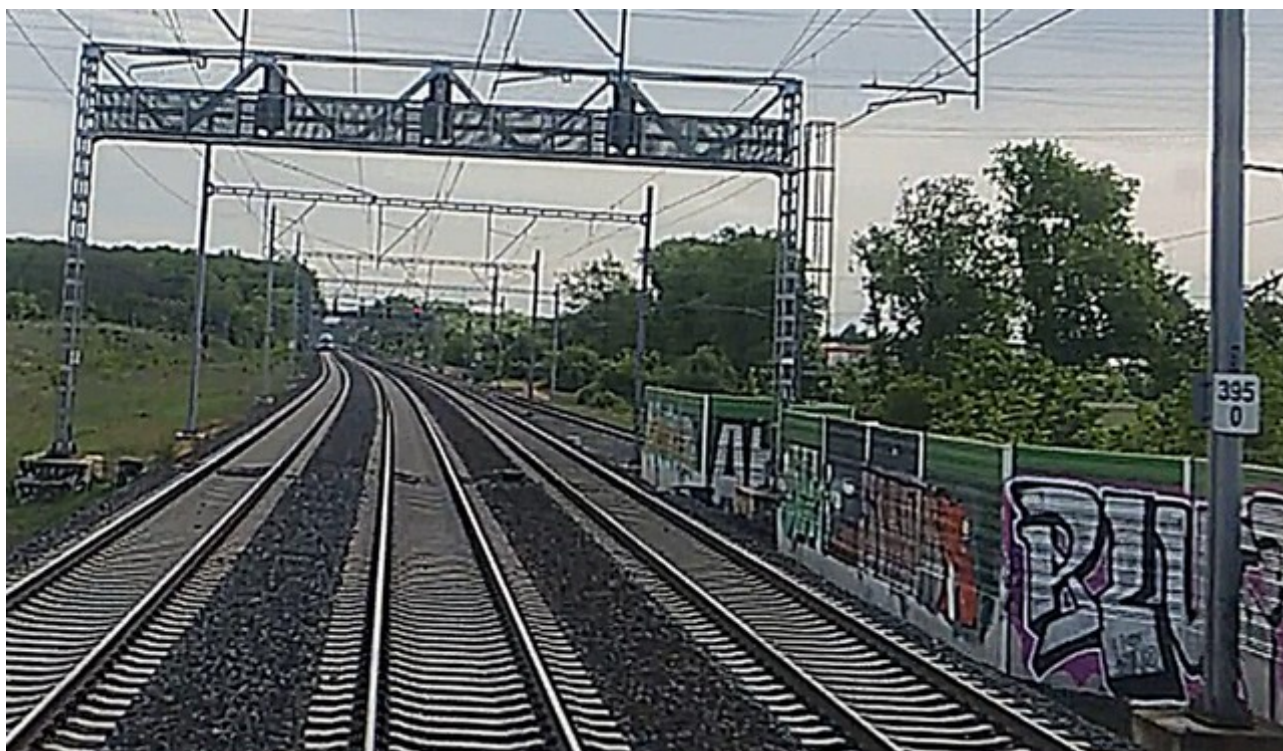
Staniční kolej č. 0a byla před místem vzniku předmětné MU ve směru jízdy vlaku Pn 57506 vedena z přímého směru do mírného levostranného oblouku (viz Obr. č. 7). Takže zejména v noci a za snížené viditelnosti může dojít k nesprávnému a mylnému subjektivnímu vnímání návěstí nad relevantní kolejí (zejména u kolejí č. 0a, 1a a 2a), a to až do cca km 394,800, což je přibližně 200 m před návěstidlem S0a, a to z toho důvodu, že při pohledu z dálky se v přímém pokračování příslušné koleje objevuje návěstidlo platící pro vedlejší kolej (v podrobnostech viz bod 4.2 této ZZ).

Obr. č. 7: Pohled na situaci na trati v km 395,0 (návěstidlo S0a je vzdáleno 408 m), kdy vlevo je kolej č. 2a, uprostřed je kolej č. 0a, vpravo je kolej č. 1a a v prostoru za protihlukovou stěnou je poté kolej č. 101a. Návěstidla (Lc1a, Lc0a a Lc2a, platící pro opačný směr) na návěstní lávce jsou pouze tři. Zdroj: DI

Součástí dráhy nebyly v příčinné souvislosti se vznikem MU, ale dopravní prostředí v místě MU přispělo ke vzniku pochybení strojvedoucího vlaku Pn 57506.

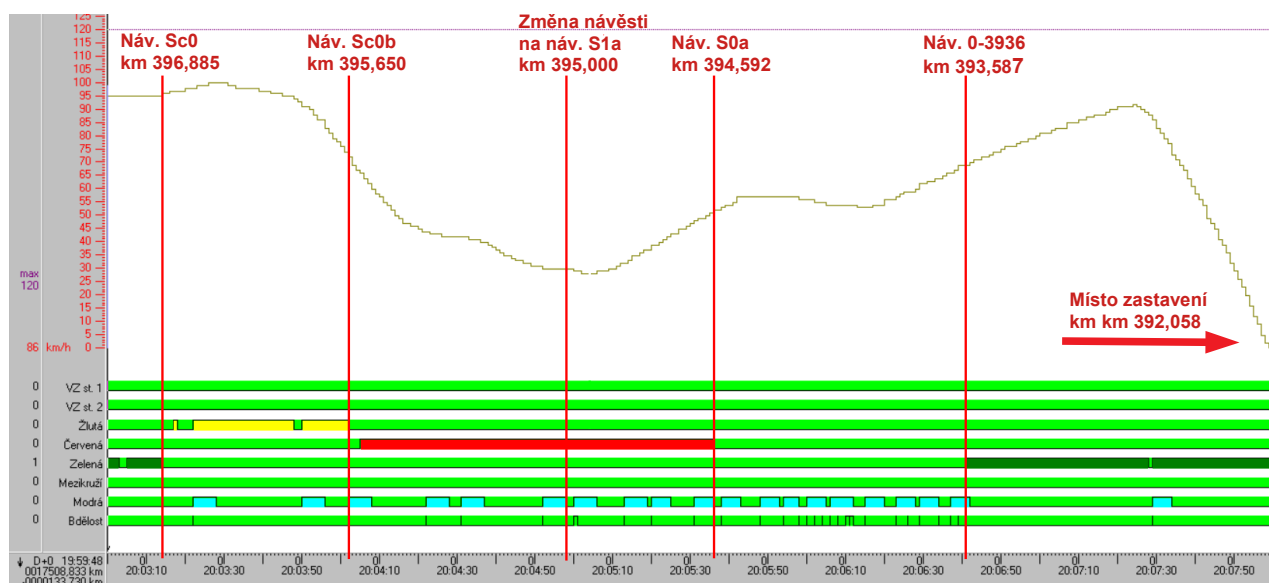
Obr. č. 8: Výřez ze záznamu registračního rychloměru HDV 163 248-8, kde je graficky znázorněna rychlost jízdy vlaku Pn 57506 a vyznačeny vztahné body k předmětné MU. Zdroj: DI

Z výše uvedeného je tak zřejmé, že před vznikem MU strojvedoucí vlaku Pn 57506 při jeho řízení nezohledňoval činnost návěstního opakováče umístěného v kabině strojvedoucího HDV ev. č. 163 248-8 a jednal pouze na základě (chybného) vnímání informací z návěstidel na trati, kdy nesprávně převzal návěst odjezdového návěstidla S1a, které návěstilo návěst „Rychlost 100 km/h a volno“, přičemž pro jeho jízdu platilo odjezdové návěstidlo S0a, které návěstilo návěst „Stůj“. Při průjezdu místem MU vlak Pn 57506 plynule zvyšoval rychlost, přičemž po 6 sekundách od vzniku MU přestal zrychlovat a po dalších 16 sekundách došlo k jeho nepatrnému zpomalování. Za této situace strojvedoucí značně nepravidelně obsluhoval tlačítko bdělosti, kdy jej například během 5 sekund obsloužil 4krát za sebou. Jakmile se vlak svou jízdou přiblížil k návěstidlu autobloku č. 0-3936, které je v km 393,587, začal opětovně zrychlovat.

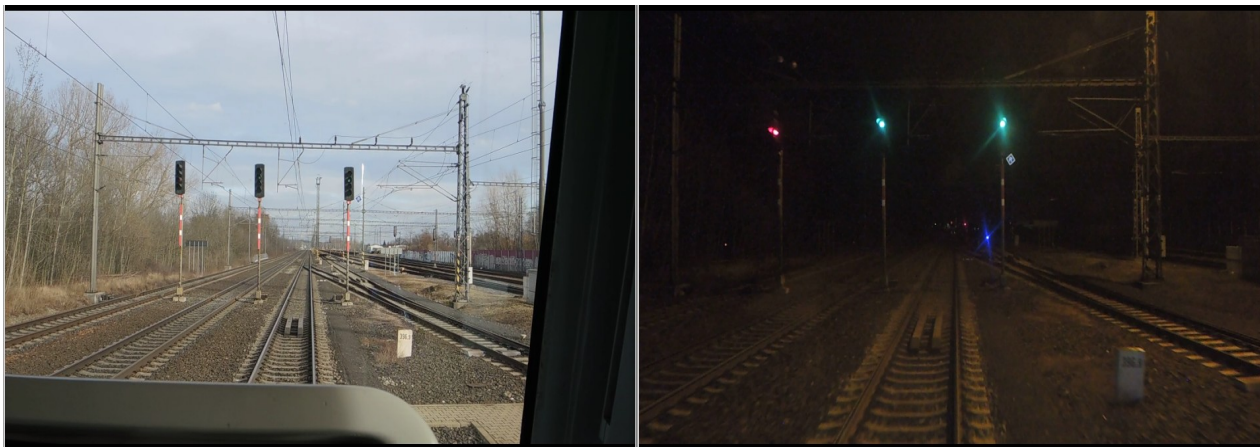
- km 396,885 návěstidlo Sc0 – Vlak Pn 57506 projíždí tímto bodem ve 20:03:14 h (s korekcí ve 20:03:21 h) a jede rychlostí 96 km.h⁻¹. Na návěstním opakovači na stanovišti strojvedoucího zhasíná zelené světlo. Situace na trati v daném místě je za denního světla a za tmy zachycena na obrázku č. 9;

Obr. č. 9: Situace v km 396,885 za denního světla a za tmy, a to při jízdě vlaku po koleji č. 1

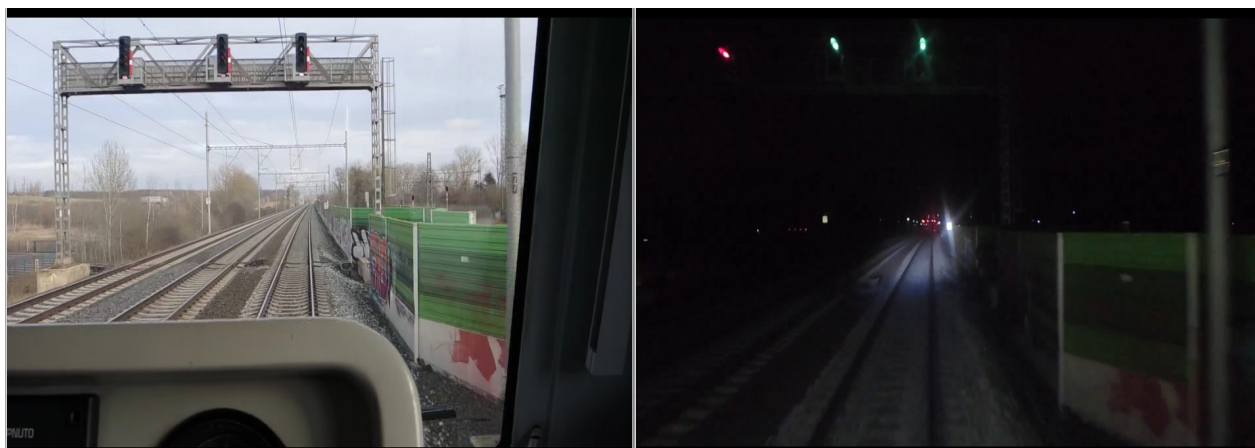
- km 395,650 návěstidlo Sc0b – Během jízdy k návěstidlu Sc0b dochází k postupnému snižování rychlosti vlaku Pn 57506. Tímto bodem vlak projíždí ve 20:04:02 h (s korekcí ve 20:04:09 h) a jede rychlostí 74 km.h⁻¹. Na návěstním opakovači na stanovišti strojvedoucího zhasíná žluté světlo. Situace na trati v daném místě je za denního světla a za tmy zachycena na obrázku č. 10;

Obr. č. 10: Situace v km 395,650 za denního světla a za tmy, a to při jízdě vlaku po koleji č. 1. Ve tmě jsou v dále vidět návěstidla v km 394,592 (kde je i návěstidlo S0a).

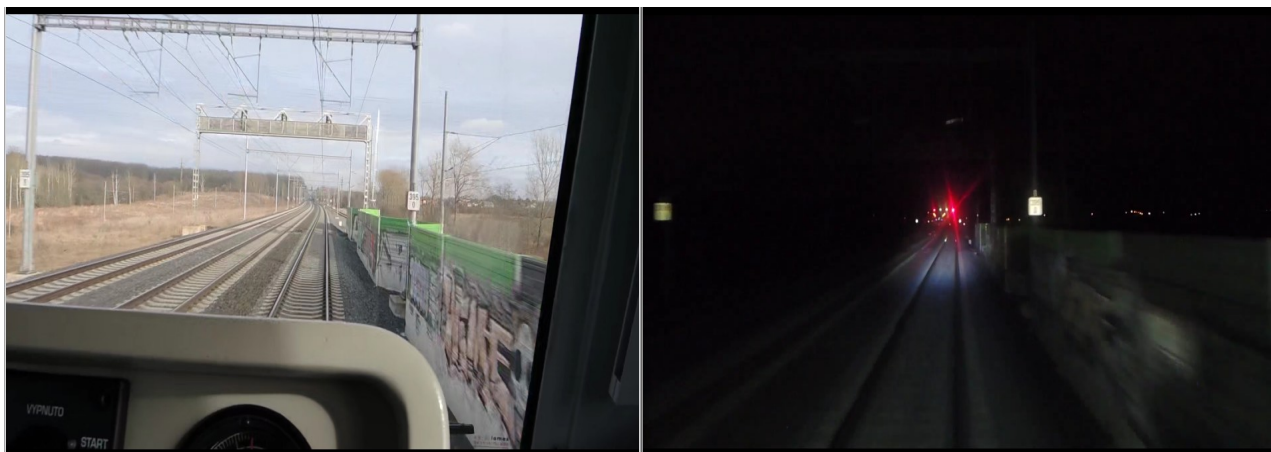
- km 395,000 (v tomto místě dochází ke změně návěsti na návěstidle S1a) – Stále dochází k pomalému snižování rychlosti vlaku Pn 57506. Tímto bodem vlak projíždí ve 20:04:58 h (s korekcí ve 20:05:05 h) a jede rychlostí 30 km.h⁻¹. Na návěstním opakovači na stanovišti strojvedoucího svítí červené světlo. Situace na trati v daném místě je za denního světla a za tmy zachycena na obrázku č. 11;

Obr. č. 11: Situace v km 395,000 za denního světla a za tmy, a to při jízdě vlaku po koleji č. 1. Ve tmě jsou v dále vidět návěstidla v km 394,592 (kde je i návěstidlo S0a). V přímém pokračování příslušné koleje se objevuje návěstidlo platící pro vedlejší kolej (v tomto případě návěstidlo S101a, kde je návěst „Stůj“, i když na návěstidle S1a je návěst „Volno“.

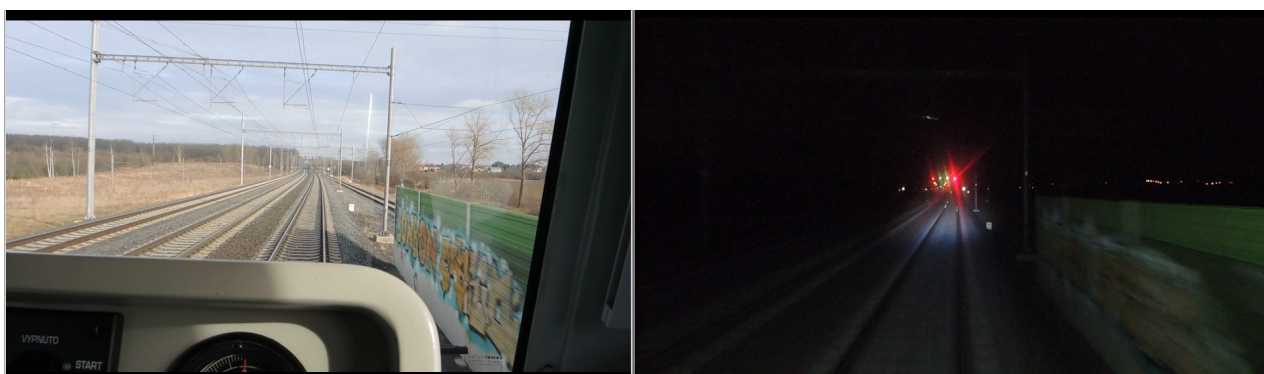
- km 394,950 – Vlak Pn 57506 obsadil úsek za návěstidlem Lc0a. Tímto bodem vlak projíždí ve 20:05:01 h (s korekcí ve 20:05:08 h) a jede rychlostí 29 km.h⁻¹. Na návěstním opakovači na stanovišti strojvedoucího svítí červené světlo. Situace na trati v daném místě je za denního světla a za tmy zachycena na obrázku č. 12;

Obr. č. 12: Situace v km 394,950 za denního světla a za tmy, a to při jízdě vlaku po koleji č. 1. Ve tmě jsou v dále vidět návěstidla v km 394,592 (kde je i návěstidlo S0a). V přímém pokračování příslušné koleje se objevuje návěstidlo platící pro vedlejší kolej (v tomto případě návěstidlo S101a, kde je návěst „Stůj“, i když na návěstidle S1a je návěst „Volno“.

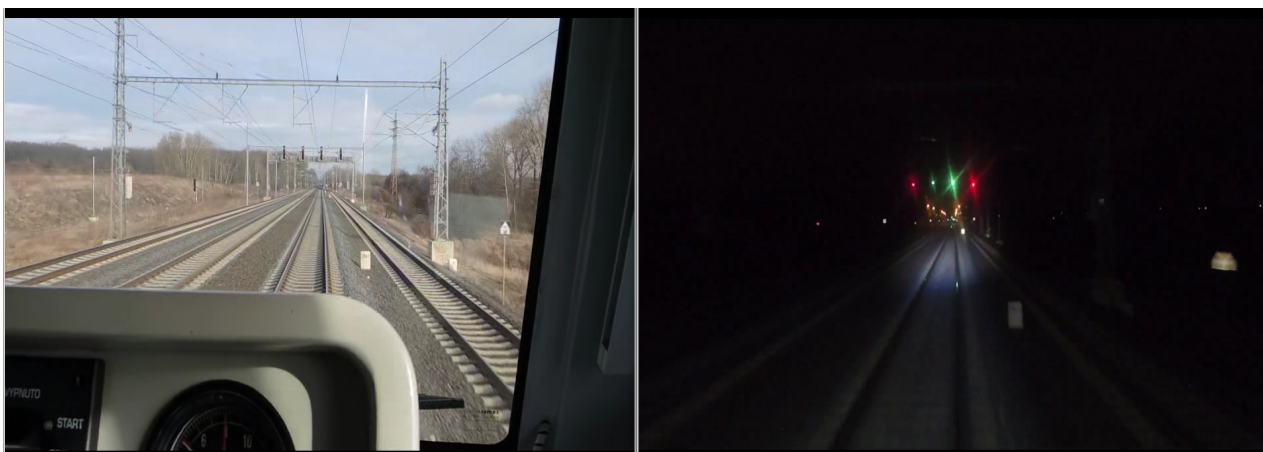
- km 394,700 – Vlak Pn 57506 pomalu zrychluje. Na návěstním opakovači na stanovišti strojvedoucího svítí červené světlo. Situace na trati v daném místě je za denního světla a za tmy zachycena na obrázku č. 13;

Obr. č. 13: Situace v km 394,700 za denního světla a za tmy, a to při jízdě vlaku po koleji č. 1. Ve tmě jsou v dále vidět návěstidla v km 394,592 (kde je i návěstidlo S0a). V přímém pokračování příslušné koleje se již objevuje návěstidlo S1a s návěstí „Volno“.

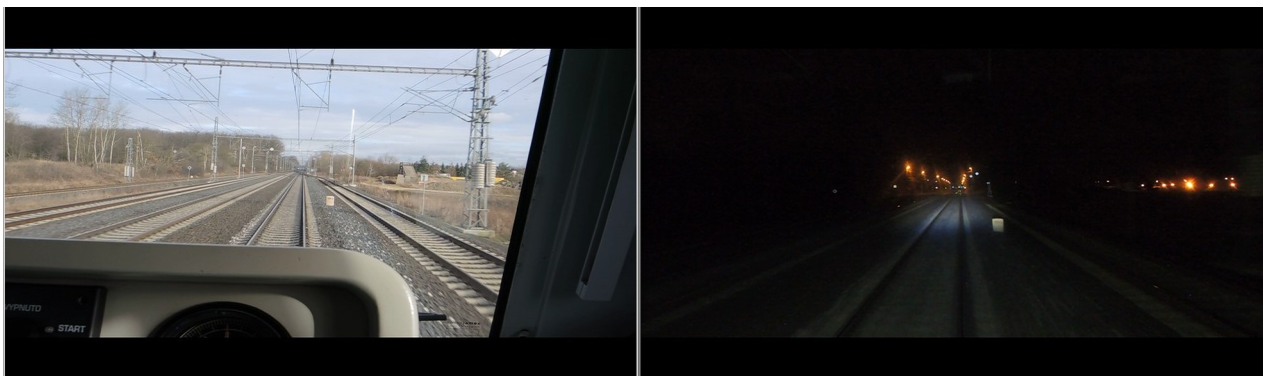
- km 394,592 místo vzniku MU návěstidlo S0a – Stále dochází k pomalému zvyšování rychlosti vlaku Pn 57506. Tímto bodem vlak projíždí ve 20:05:36 h (s korekcí ve 20:05:43 h) a jede rychlostí 51 km.h⁻¹. Na vlakovém zabezpečovači zhasíná červené světlo a následně je vlakový zabezpečovač tzv. „bez kódu“. Po minutě návěstidla S0a přestává vlak Pn 57506 ve 20:05:42 h (s korekcí 20:05:49 h) zrychlovat (při rychlosti 57 km.h⁻¹) a do 20:05:58 h (s korekcí 20:06:05 h) jede ustálenou rychlostí. V tomto úseku bylo tlačítko bdělosti strojvedoucím vlaku Pn 57506 značně nepravidelně obsluhováno, kdy například během 5 sekund bylo obsluženo 4krát za sebou. Situace na trati v daném místě je za denního světla a za tmy zachycena na obrázku č. 14;

Obr. č. 14: Situace v km 394,592 za denního světla a za tmy, a to při jízdě vlaku po koleji č. 1. Návěstidla v km 393,587 jsou špatně zřetelná.

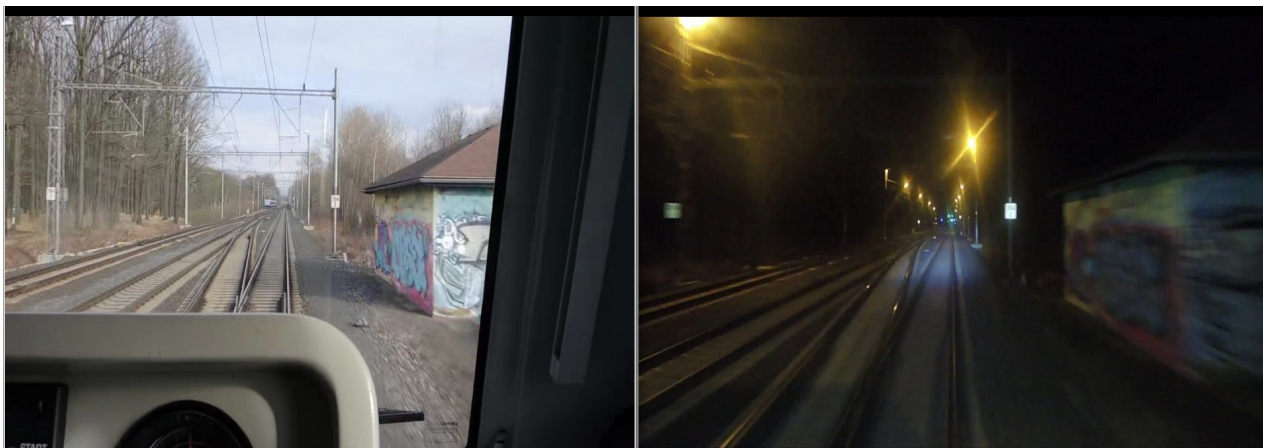
- km 394,200 – Dochází k nepatrnému zpomalování vlaku Pn 57506. Tímto bodem vlak projíždí ve 20:06:01 h (s korekcí ve 20:06:08 h) a jede rychlostí 56 km.h⁻¹. Vlakový zabezpečovač bez kódu. Následně nejnižší rychlosti 53 km.h⁻¹ dosahuje vlak Pn 57506 ve 20:06:13 h (s korekcí ve 20:06:20 h). Poté vlak ve 20:06:17 h (s korekcí ve 20:06:24 h) pozvolně zrychluje a je vzdálen 575 metrů od místa vzniku MU. Situace na trati v daném místě je za denního světla a za tmy zachycena na obrázku č. 15;

Obr. č. 15: Situace v km 394,200 za denního světla a za tmy, a to při jízdě vlaku po koleji č. 1. Návěstidla v km 393,587 jsou ve tmě již dobře zřetelná. Zdroj: DI
