The Rail Safety Inspection Office

Accident and incident investigation report

Unauthorized movement of the shunting operation behind the signal device Se2 and consequent ride into the train route for the regional passenger train No. 8617 at Praha Masarykovo nádraží station

č. j.: 6-405/2020/DI

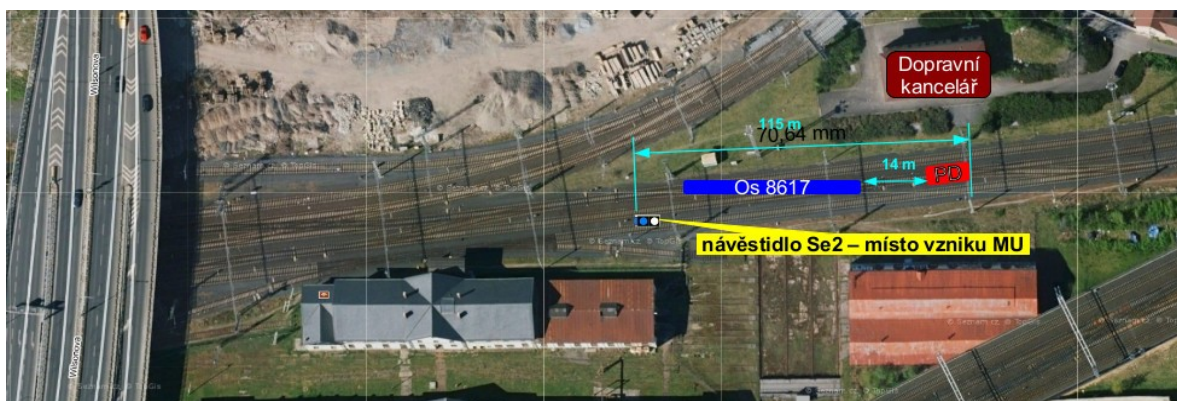
Obr. č. 2: Konečné postavení zúčastněných DV po vzniku MU

Konec vlaku Os 8617 byl nalezen v km 409,431, začátek v km 409,352. Konec posunového dílu byl nalezen v km 409,338, začátek v km 409,313. Vzdálenost mezi čelem vlaku Os 8617 a koncem posunového dílu činila 14 m. K vykolejení ani viditelnému poškození DV nedošlo. Seřaďovací návěstidlo Se2 se nacházelo v km 409,428, posunový díl zastavil čelem 115 m za jeho úrovní.

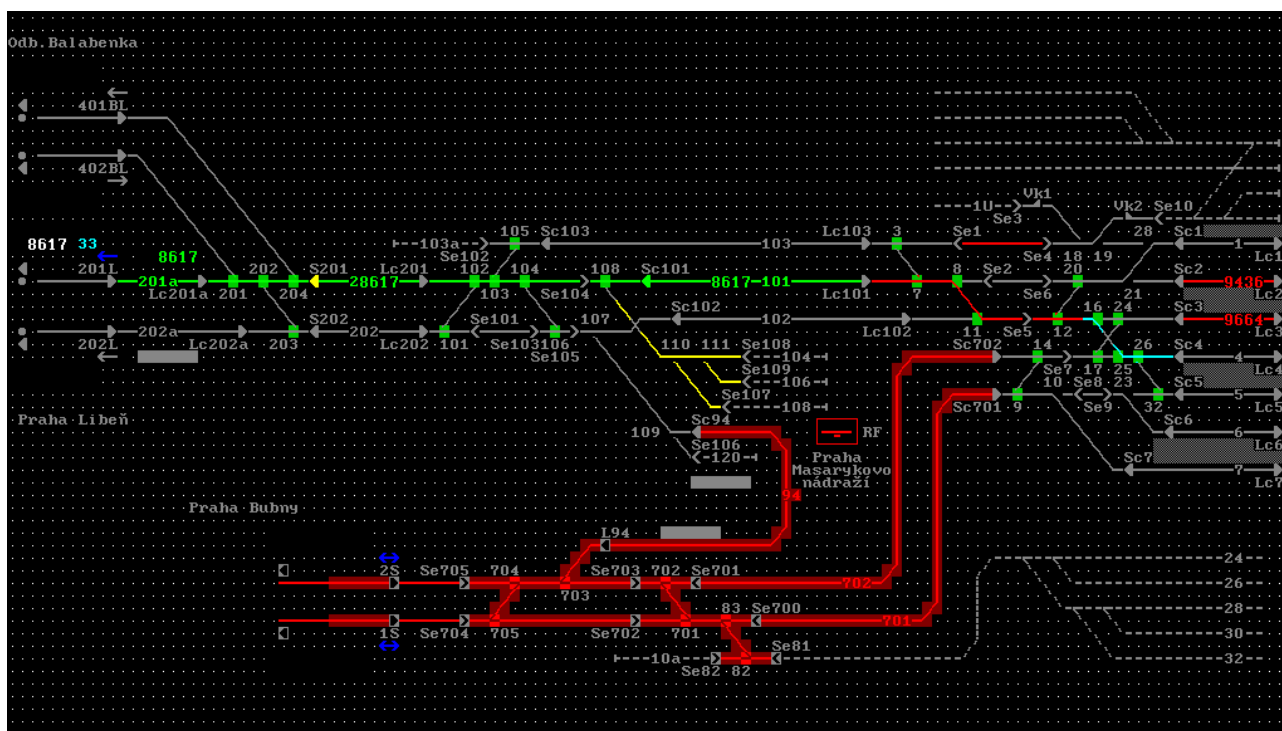
Obr. č. 3: Stav SZZ v době ohledání (zobrazení v softwaru CAS)

- částečně projetá zabezňená vlaková cesta vlaku Os 8617;
- zabezňený neprojetý zbytek vlakové cesty pro vlak Os 8617;
- obsazení KÚ V7-8 posunovým dílem a vlakem Os 8617;
- obsazení KÚ V11 a V12 vlakem Os 8617;
- obsazení 2. SK vlakem Os 9436 a 3. SK vlakem Os 9664, bez vztahu k MU;
- volnost kolejí 1. SK, 4. SK, 5. SK, 6. SK a 7. SK;
- výluka obou traťových kolejí do/ze žst. Praha-Bubny a 94., 701. a 702. SK v žst. Praha Masarykovo nádraží, včetně bubenského záhlaví a zhlaví;
- návěsti dovolující jízdu vlaku na návěstidlech Sc101 a S201;
- návěsti zakazujících jízdu vlaků či posunu na všech ostatních návěstidlech.

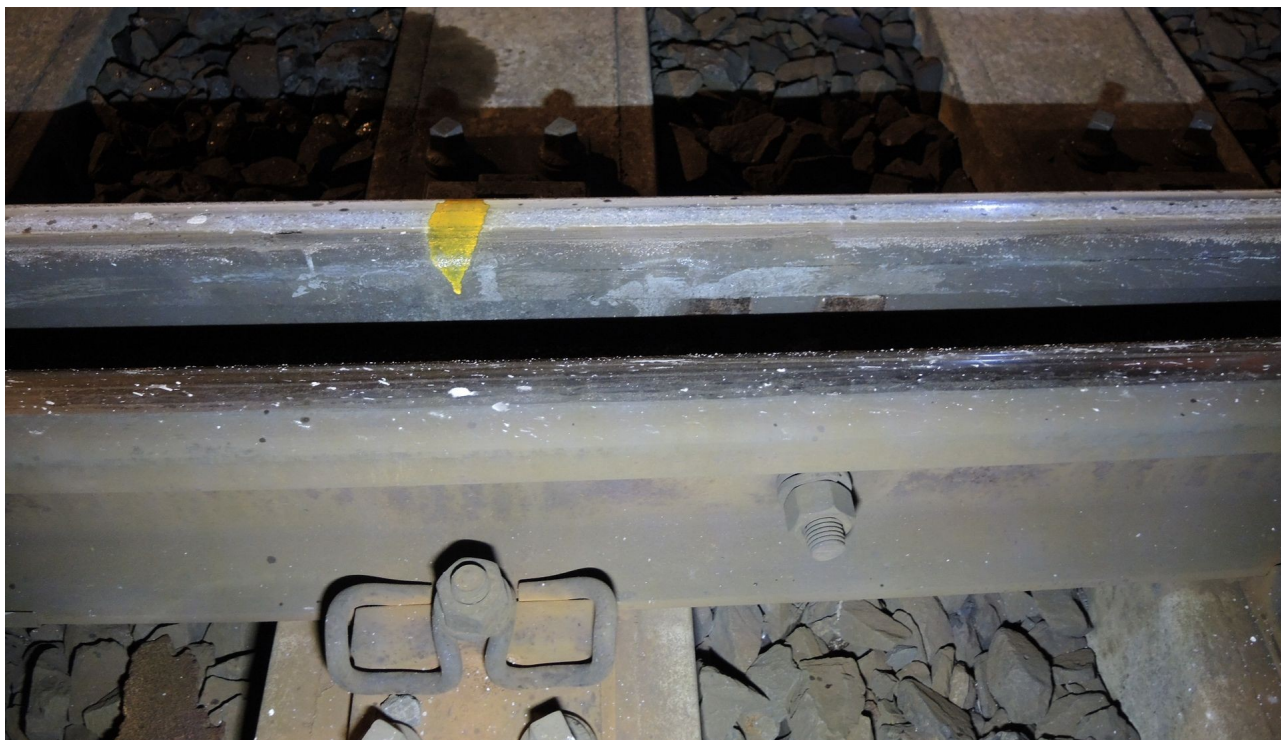
- Prohlídkou výhybky č. 8 včetně prohlídky elektromotorického přestavníku bylo zjištěno, že došlo k dvojitému násilnému přestavení. Stopy po násilném přestavení výhybky č. 8 byly nalezeny na levé opornici ve směru jízdy DV ve vzdálenosti 6,8 m od hrotu jazyka výhybky č. 8 a na pravé opornici pak 7,4 m od hrotu jazyka výhybky č. 8. Na výhybce ani jiné části infrastruktury žádná škoda nevznikla. Západková zkouška provedená za účasti DI vyhověla.

Obr. č. 4: Začátek stop po násilném přestavení výhybky č. 8 jízdu posunového dílu

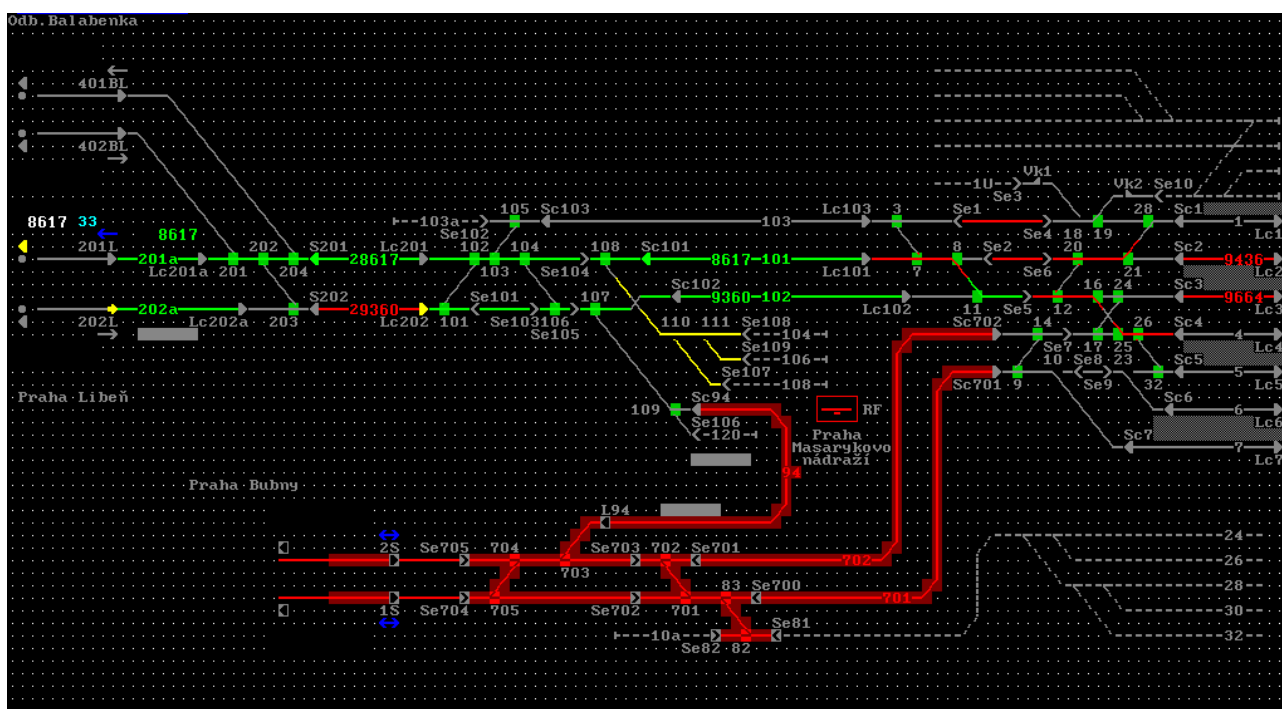
- 22.31.47 h indikace dvojice výhybek č. 8/11 v poloze minus, ukončení indikace rozřezu na reliéfu, akustická výstraha stále zní, informace v rohu monitoru reliéfu a na monitoru PROVOZ 1 zůstává stále zobrazena, indikace obsazení KÚ na reliéfu vypadala standardně (byla spojitá), ale nebyla zřejmá poloha PD;

Obr. č. 5: Čas: 22.31.35 hod – Vznik MU (nestandardní indikace obsazení KÚ)

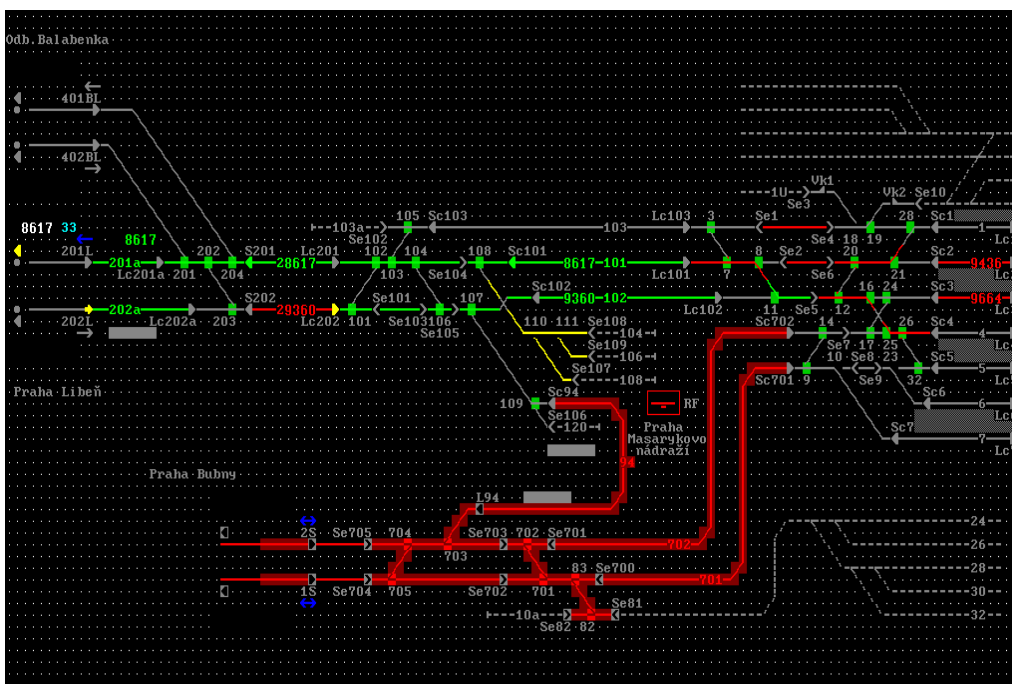
- nerespektování návěsti „*Posun zakázán*“ seřaďovacího návěstidla Se2 železniční stanice Praha Masarykovo nádraží strojvedoucím posunového dílu.

Obr. č. 17: Čas 22.31.35 h – HDV 854 010-6 projíždí Se2 v zakazující poloze – vznik MU Zdroj: DI

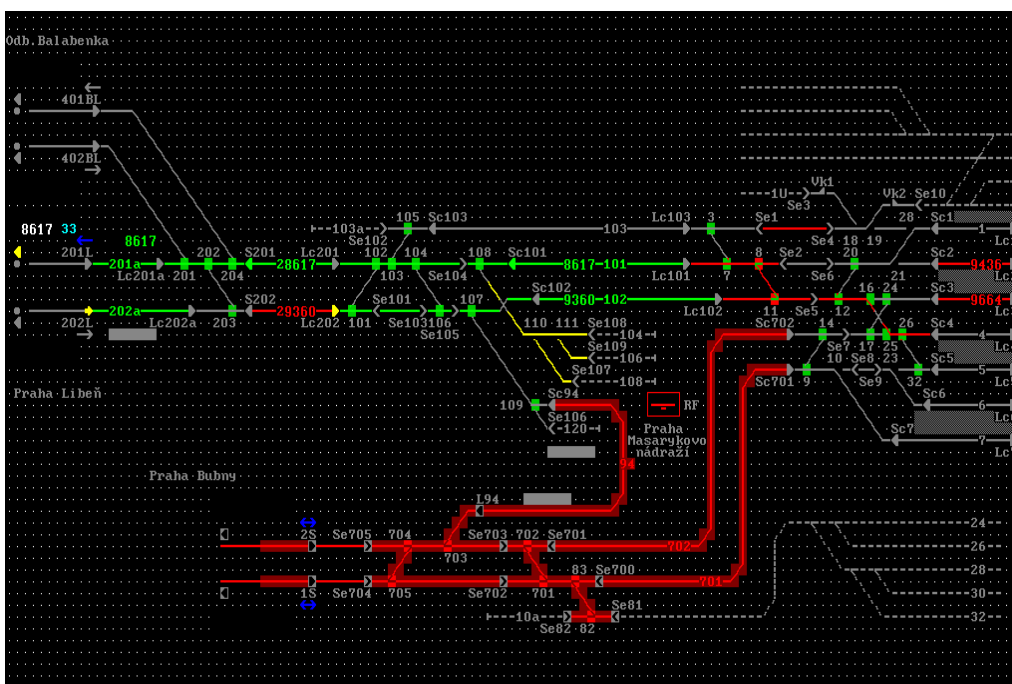
Obr. č. 18: Čas 22.31.41 h – rozřez výhybky č. 8 HDV 854 010-6 Zdroj: DI

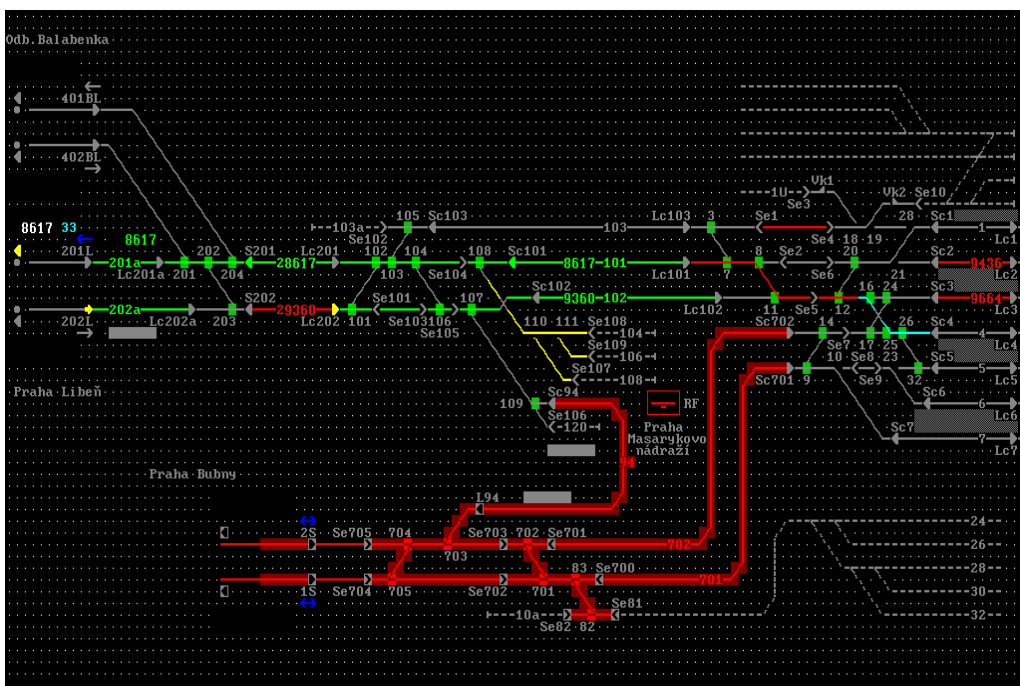
Obr. č. 19: Čas 22.31.47 h – přestavení výhybky č. 8 do původní polohy vlakem Os 8617, výsledná indikace
