The Rail Safety Inspection Office

Závěrečná zpráva o výsledcích šetření mimořádné události

Nedovolená jízda vlaku Os 9608 za hlavní návěstidlo s návěstí zakazující jízdu a vjetí do postavené vlakové cesty pro protijedoucí vlak Os 6903 v železniční stanici Praha Masarykovo nádraží

Accident and incident investigation report

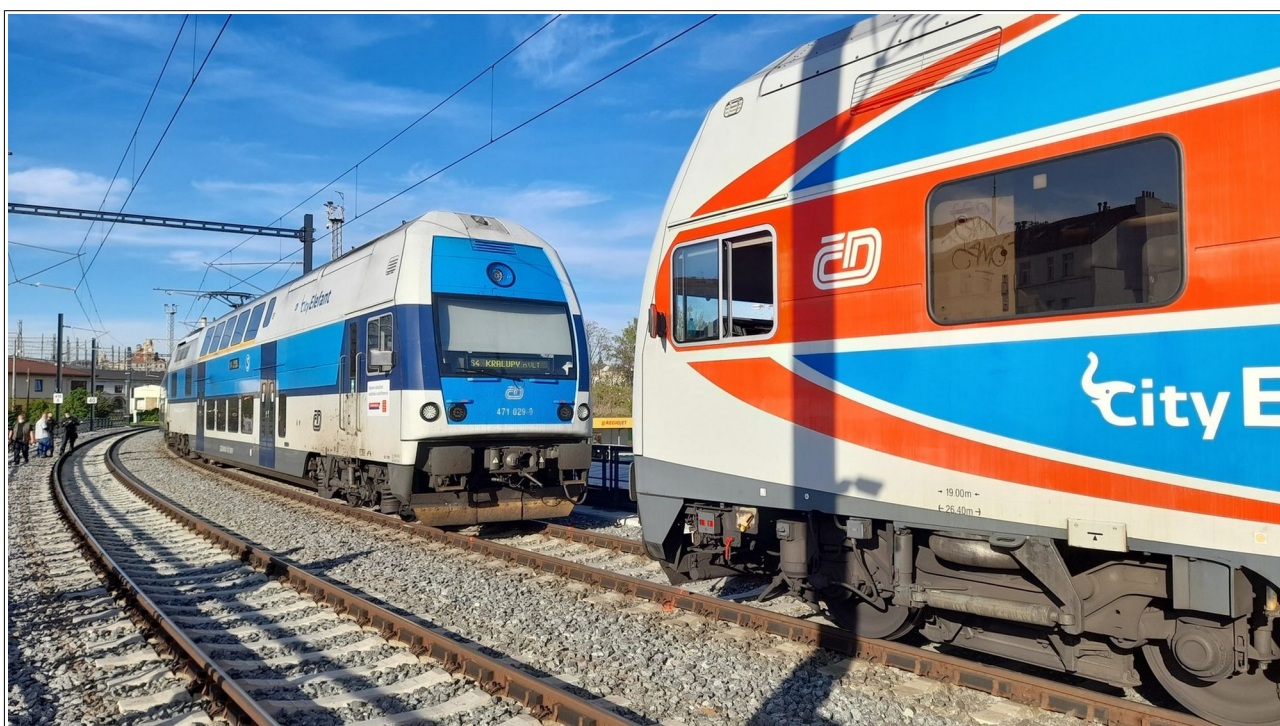
Obr. č. 2: Vlaky Os 6903 a Os 9608 v konečném postavení po MU na SK č. 701.

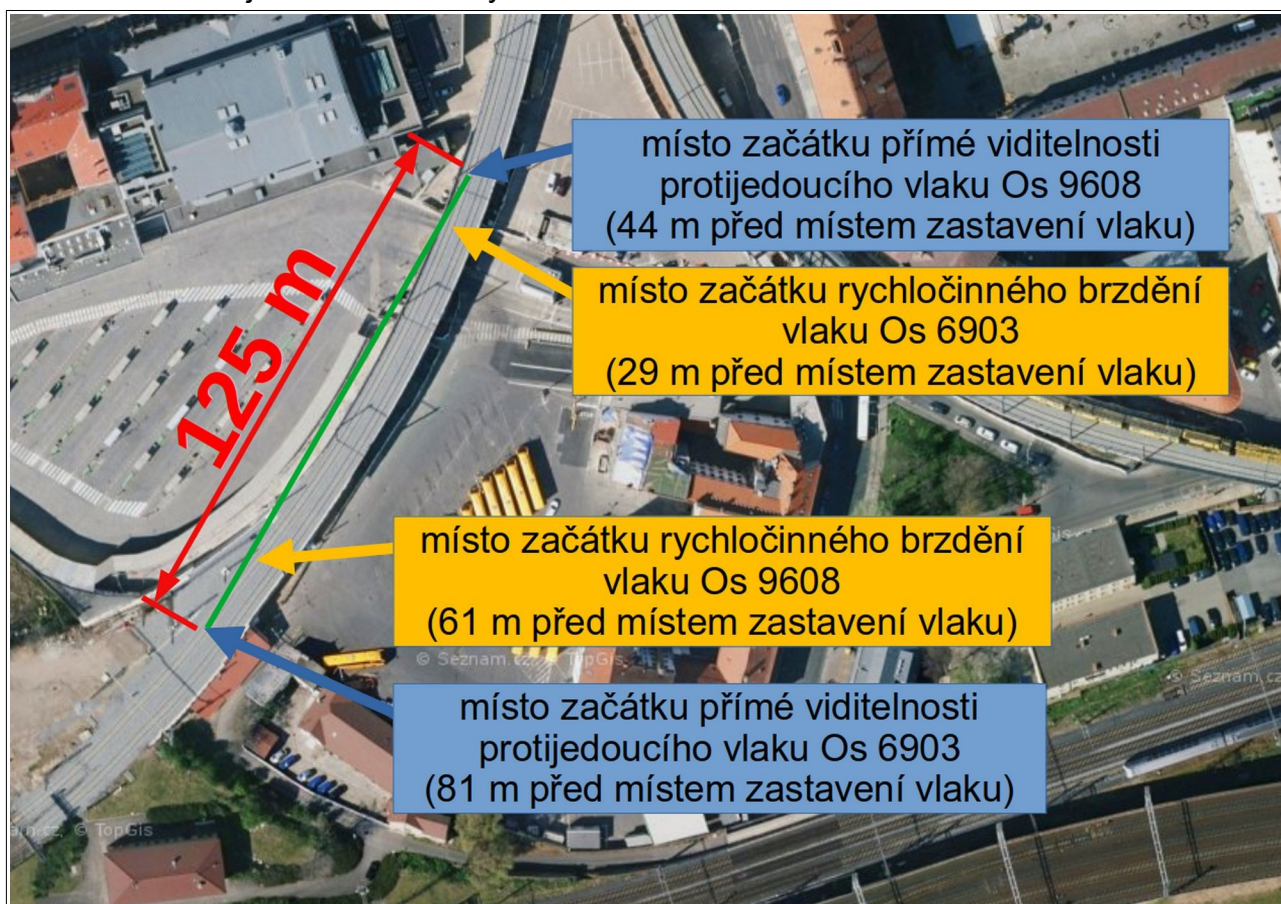
- Os 9608 se v místě začátku přímé viditelnosti protijedoucího vlaku Os 6903 předním čelem nacházel ve vzdálenosti 81 m před místem zastavení v konečném postavení po MU. Vlak jel v danou chvíli rychlostí $38 \text{ km}\cdot\text{h}^{-1}$;
- Os 6903 se v místě začátku přímé viditelnosti protijedoucího vlaku Os 9608 předním čelem nacházel ve vzdálenosti 44 m před místem zastavení v konečném postavení po MU. Vlak jel v danou chvíli rychlostí $29 \text{ km}\cdot\text{h}^{-1}$.

Obr. č. 3: Poloha vlaků Os 9608 a 6903 v místě začátku vzájemné přímé viditelnosti na téže SK. Zdroj: DI

Při zohlednění reakční doby strojvedoucích 2 s na, z jejich pohledu zcela nepředpokladatelnou, situaci [uvedené platí také pro strojvedoucího vlaku Os 9608, který si danou chvíli nedovolené jízdy za cestové návěstidlo Sc7 nebyl vědom (viz níže)] je zcela zřejmé, že strojvedoucí obou předmětných vlaků při jízdě v obvodu viadukt (Negrelliho viadukt) pozorovali trať a jednali podle zjištěných skutečností včas a správně.

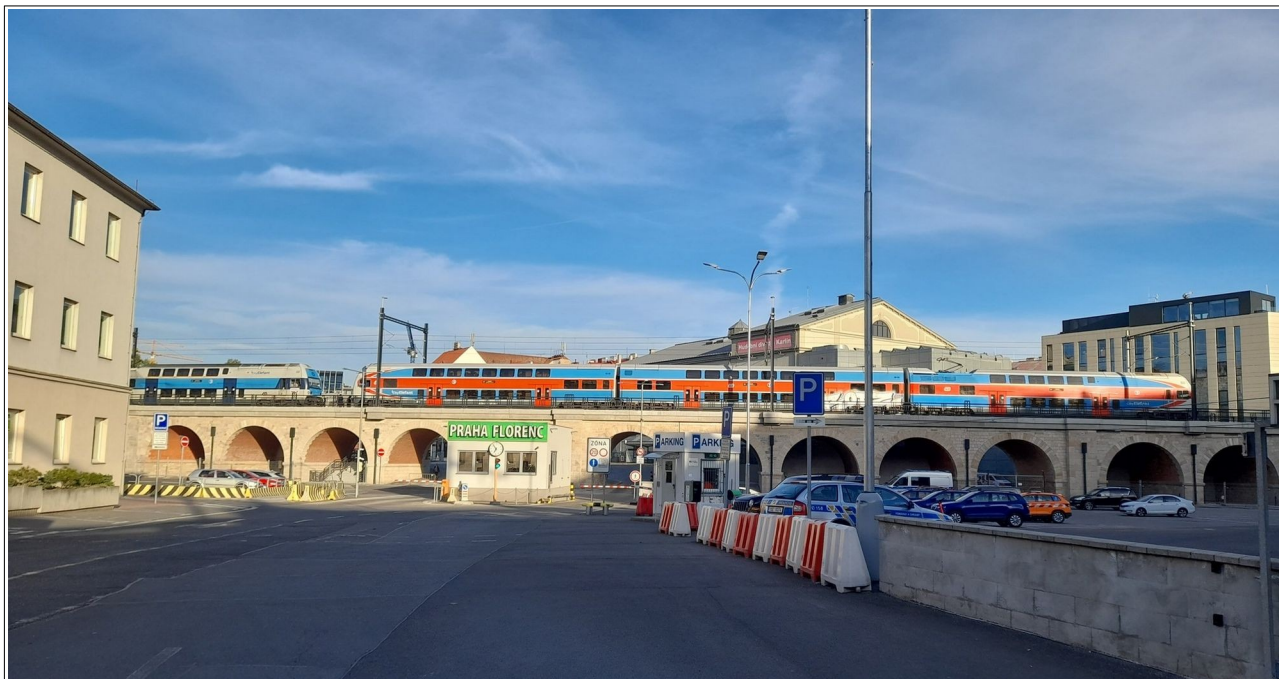
Obr. č. 4: Celkový pohled na vlaky Os 6903 a Os 9608 v konečném postavení po MU na Negrelliho viaduktu z uličního prostoru (pozemní komunikace přilehlé k ul. Prvního pluku).

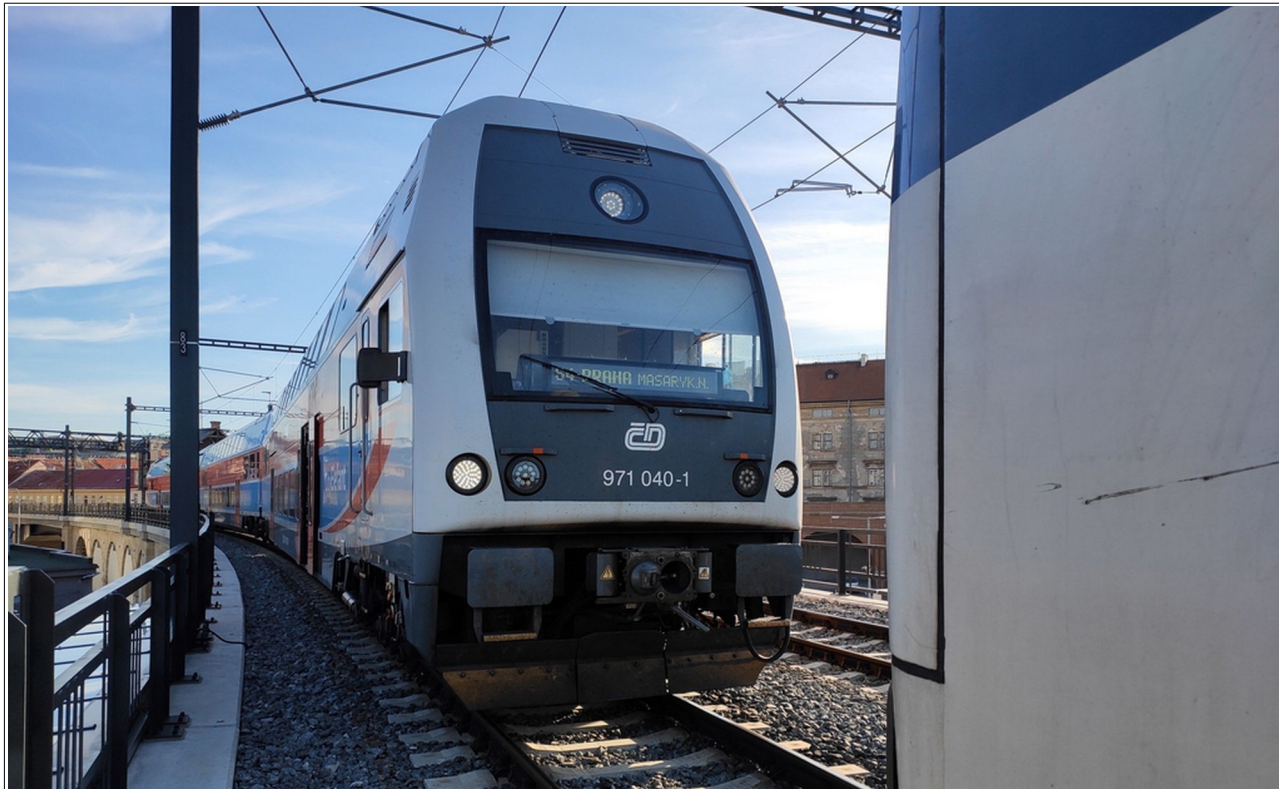
Obr. č. 5: Snímek dokumentující vzájemnou vzdálenost mezi předními čely osobních vlaků.

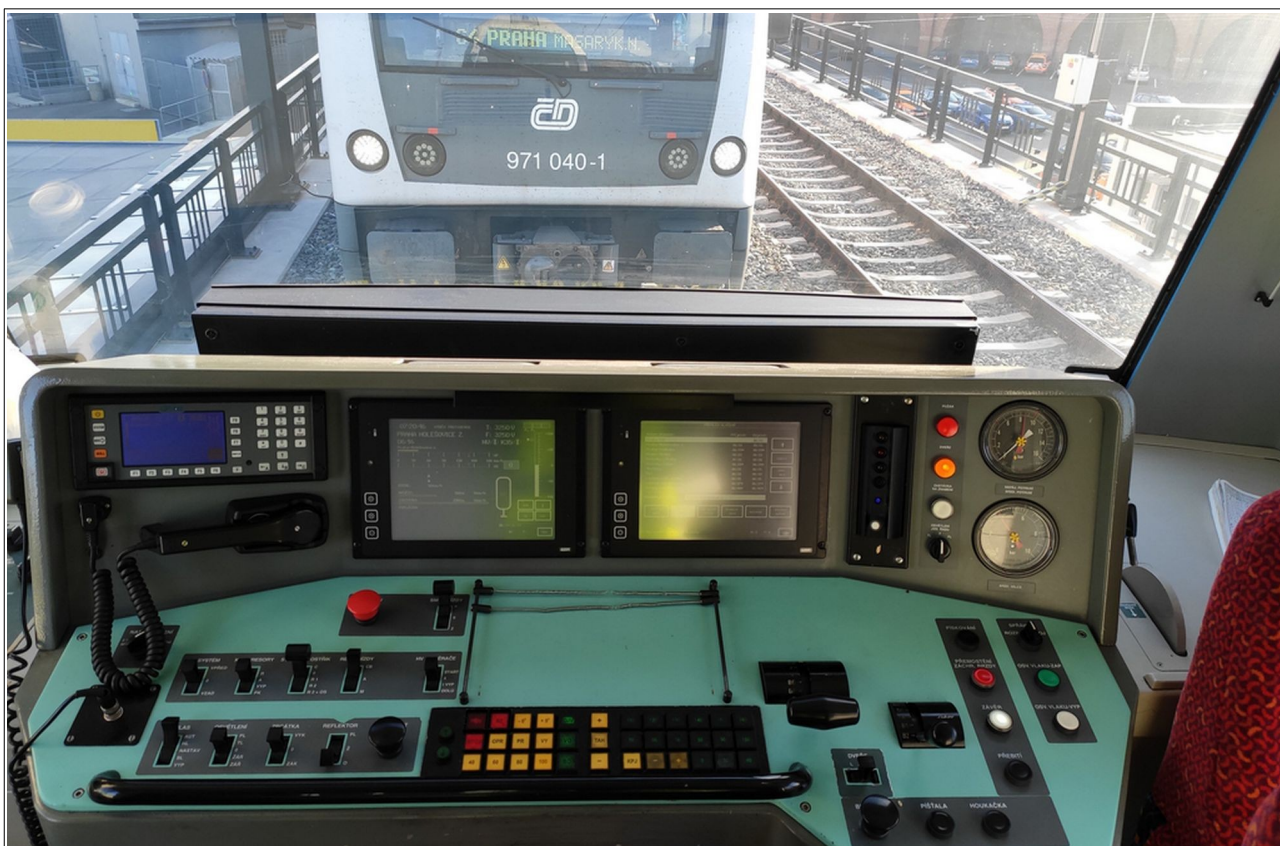
Obr. č. 6: Pohled na přední čelo vlaku Os 6903 z kabiny strojvedoucího vlaku Os 9608 v konečném postavení po MU na SK č. 701 v obvodu viadukt.

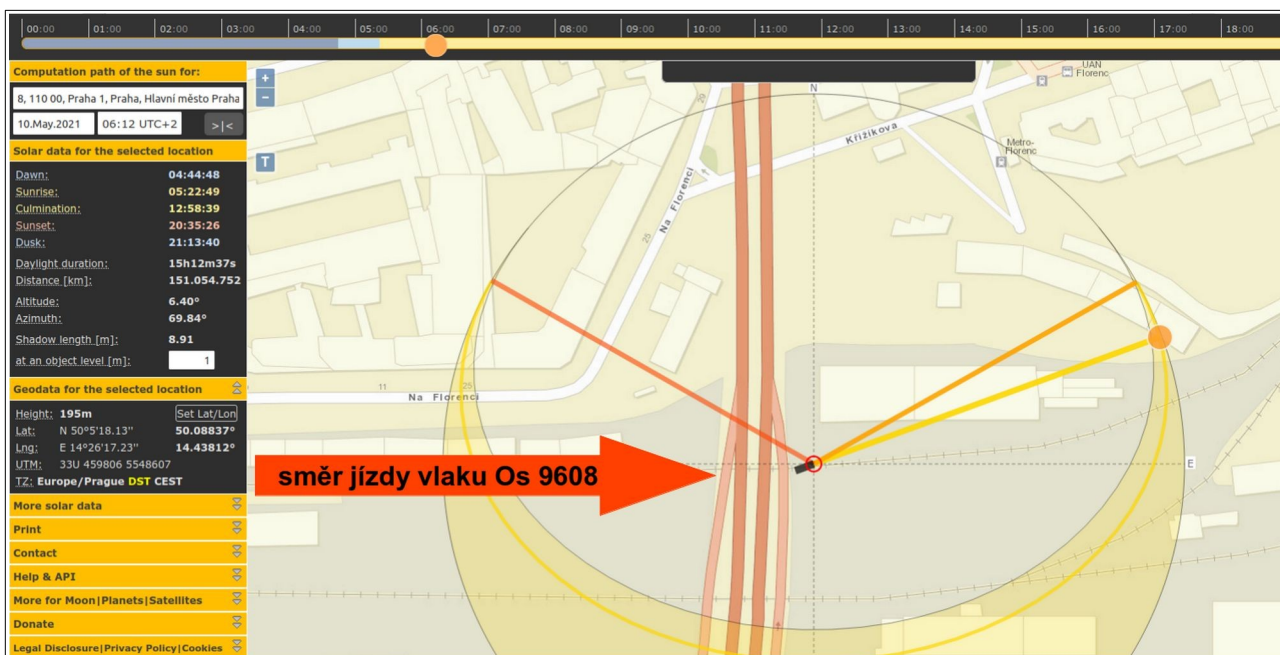
Obr. č. 7: Poloha slunce a směr slunečního světla (svitu) v době vzniku MU vůči jízdě vlaku Os 9608.

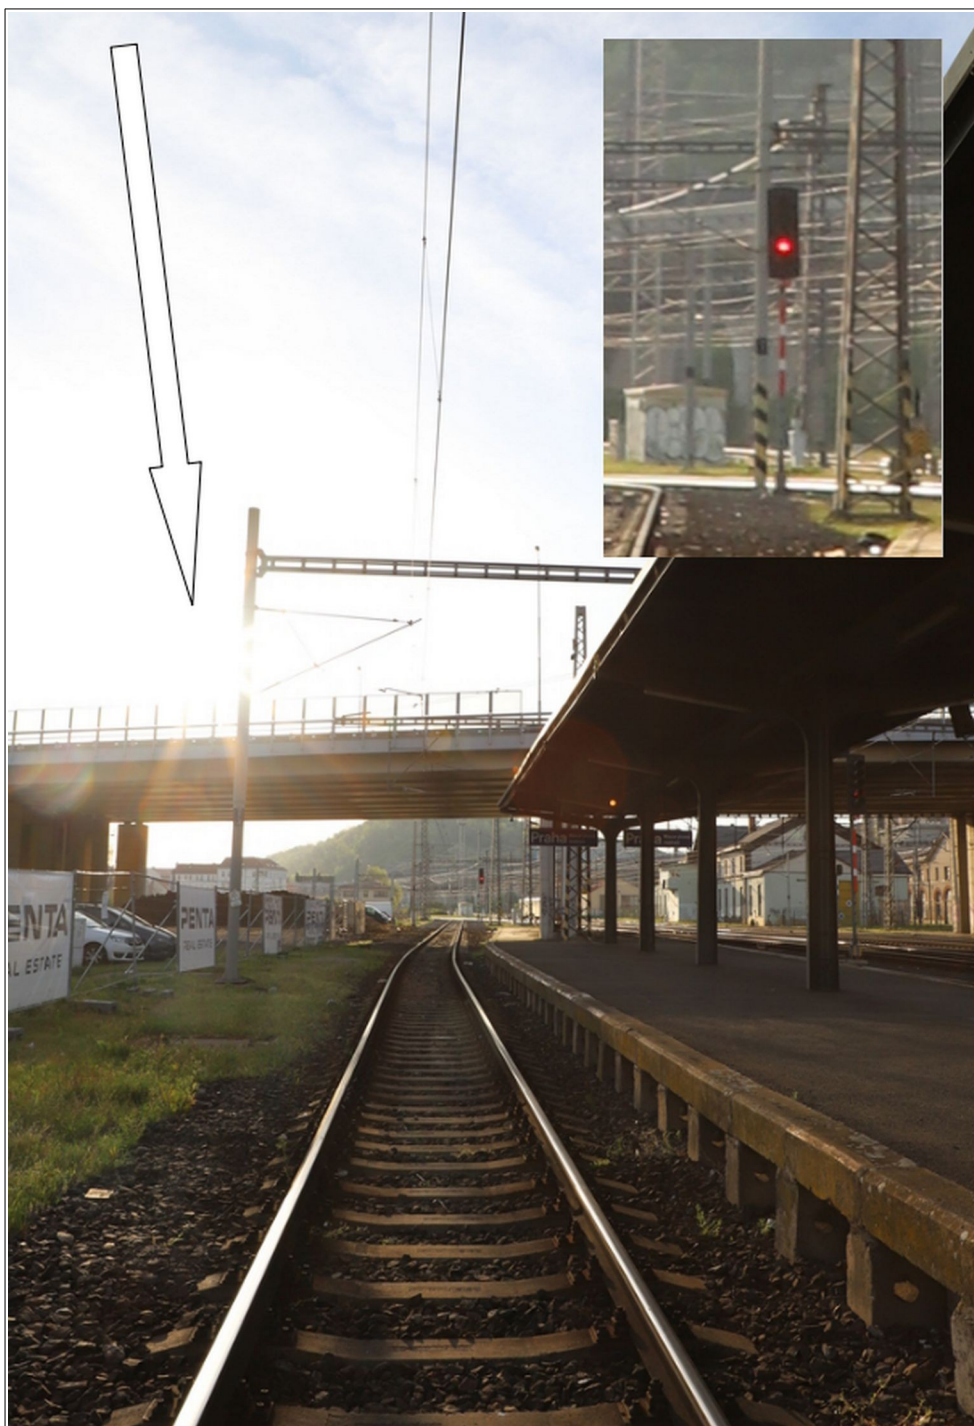
Obr. č. 8: Poloha slunce v čase vzniku MU – snímek, pořízený dne 11. 5. 2021 při stejných světelných podmínkách jako v době vzniku MU, dokládá, že poloha slunce a směr slunečního světla (svitu) neměly na viditelnost cestového návěstidla Sc7 a rozpoznatelnost (nezaměnitelné vnímání) jím návěstěné návěsti „Stůj“ negativní vliv.
