The Rail Safety Inspection Office

Investigation Report of Railway Accident

Unauthorized movement of regional passenger train No. 8830 past main
(departure) signal S11a at Praha hlavní nádraží station

Friday, 28th March 2014

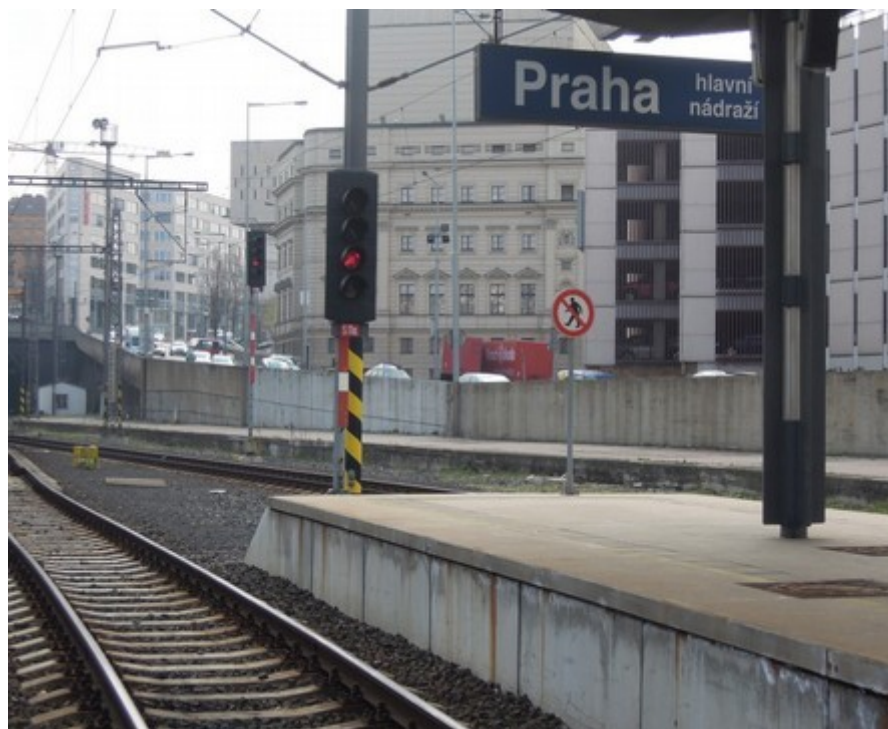
Obr. č. 1: Pohled na místo vzniku MU

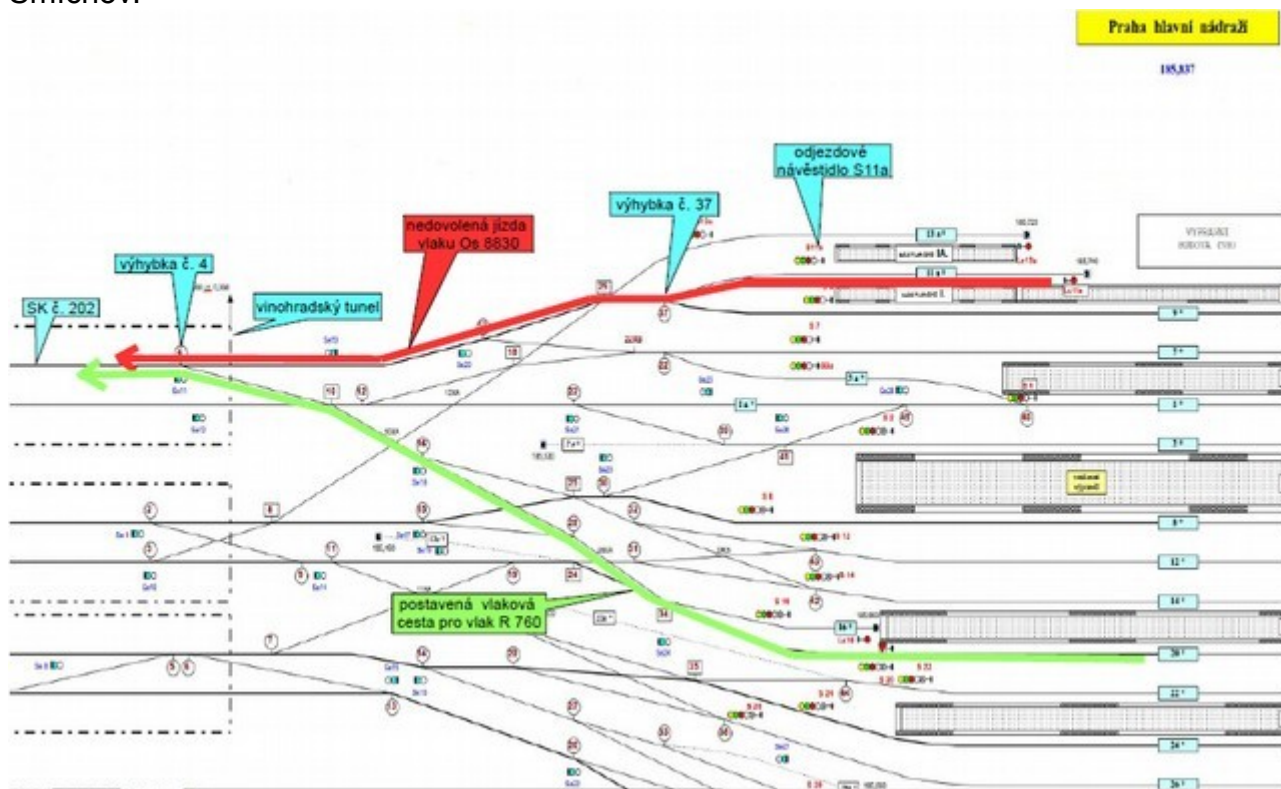
Obr. č. 2: Schéma místa MU

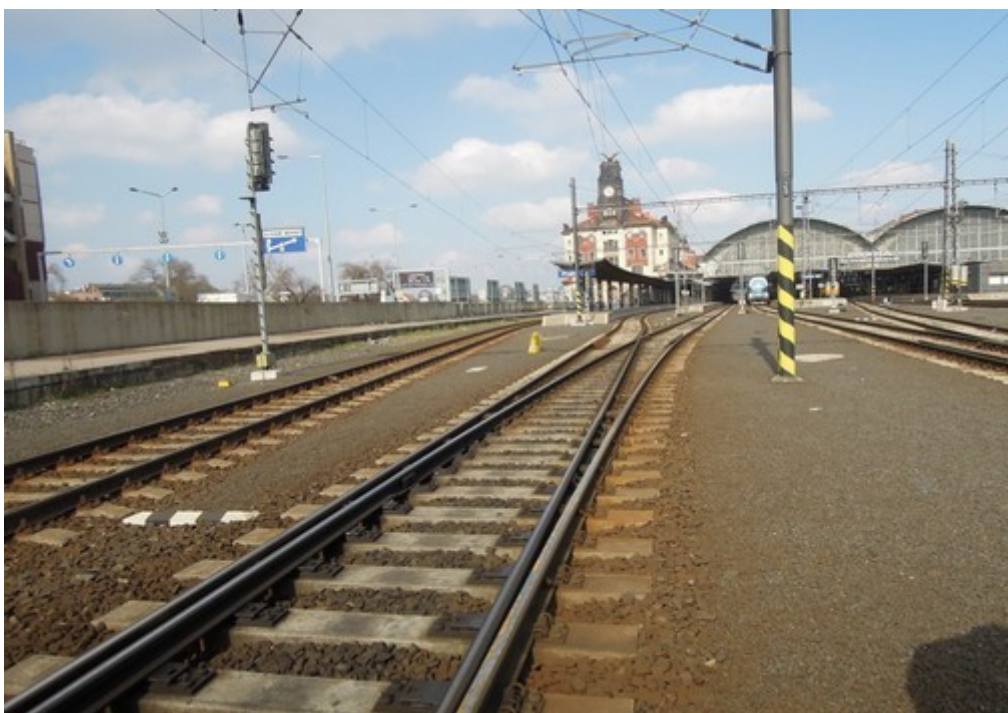
Obr. č. 3: SK 11a (druhá zleva) pohled od vinohradského tunelu Zdroj: Dražní inspekce

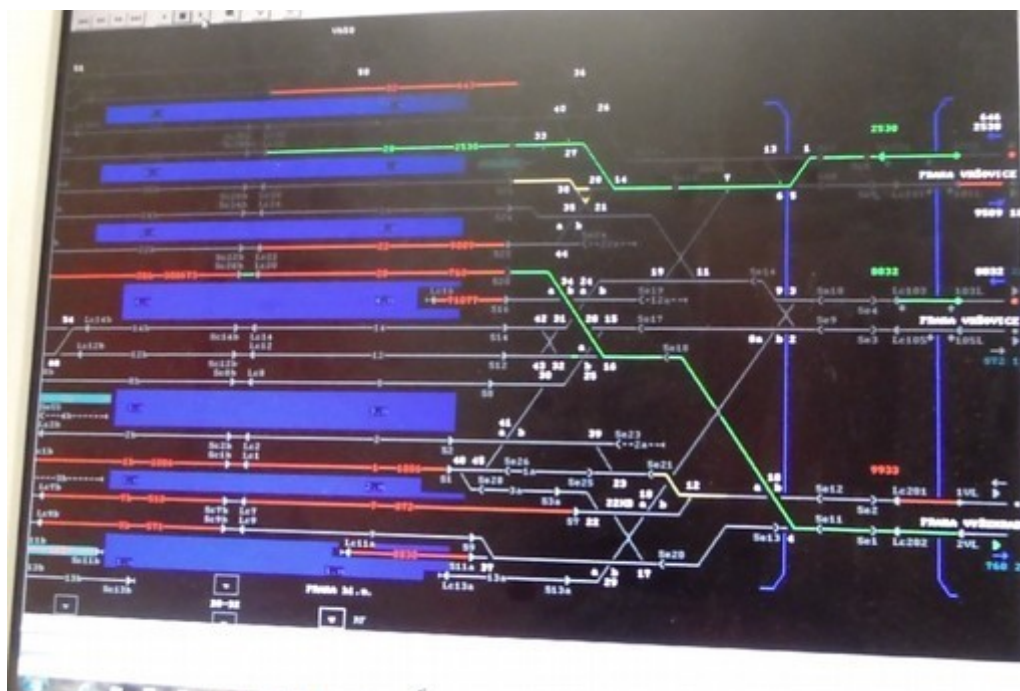
Obr. č. 4: Stavění vlakové cesty pro vlak R 760

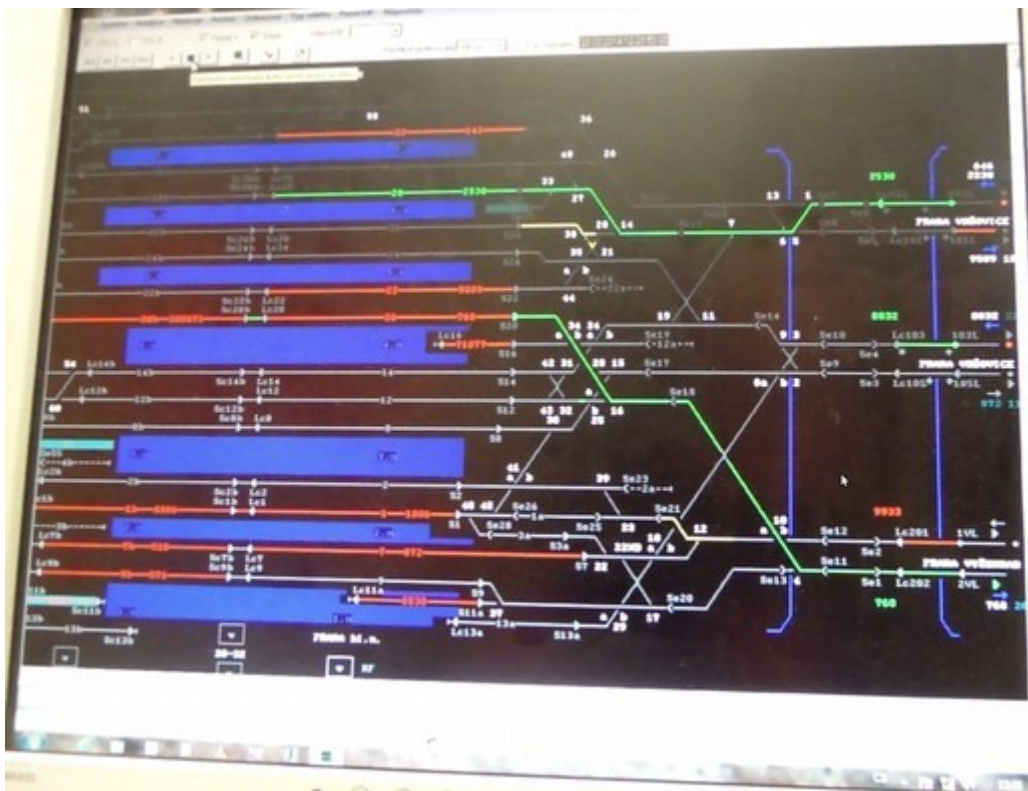
Obr. č. 5: Postavení vlakové cesty pro vlak R 760

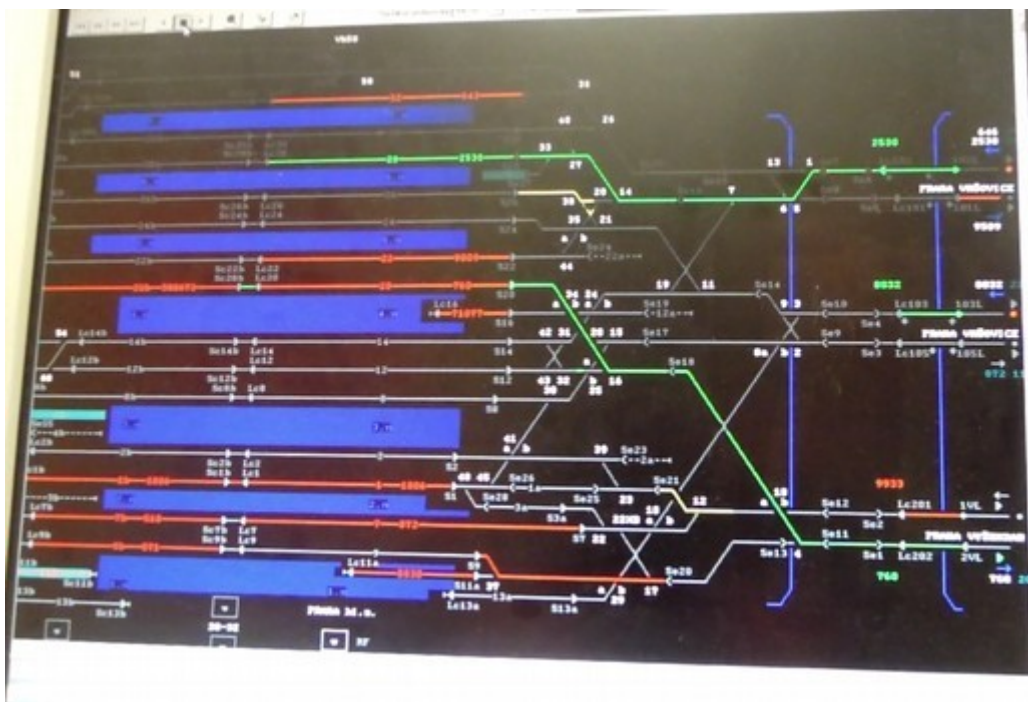
Obr. č. 6: Rozjezd vlaku Os 8830

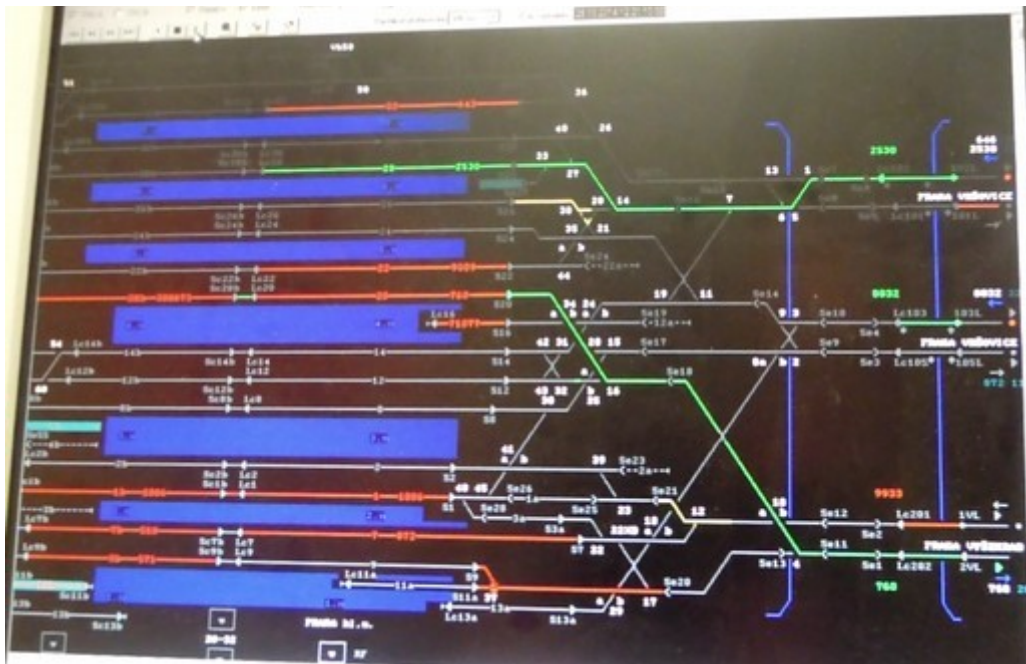
- Výhybky č. 37 a č. 4 v žst. Praha hlavní nádraží nalezeny v rozřezu, jízdou vlaku Os 8830 došlo k deformaci pravého ohnutého jazyka výhybky č. 4, další poškození nebylo zjištěno.
- Elektromotorické přestavníky výhybek č. 37 a č. 4 nalezeny v mezipoloze, kladičky dotekových pák nezapadaly do výřezů vodicích desek. Odjezdové návěstidlo S11a je stožárové, je umístěno v km 185,636 vpravo od koleje č. 11a, na návěstidle svítila návěst „Stůj“, návěstidlo je označeno předepsaným nátěrem a štítkem a viditelnost návěstidla je nejméně 100 m.
- Vlak Os 8830 zastavil v žst. Praha-Smíchov na koleji č. 9, čelo vlaku se nacházelo v km 0,598 před vloženým návěstidlem VL9. V čele vlaku bylo HDV 471.007-5. K poškození drážních vozidel nedošlo.
- Pro opožděný vlak R 790 byla v době před vznikem MU postavena vlaková cesta z SK č. 20 pro odjezd ze žst. Praha hlavní nádraží do žst. Praha-Smíchov

Strojvedoucí vlaku Os 8830 nerespektoval návěst zakazující jízdu za hlavní odjezdové návěstidlo S11a a v době pravidelného odjezdu vlaku Os 8830 ze žst. Praha hlavní nádraží odjel přesto, že vlaková cesta pro tento vlak nebyla postavena. V důsledku toho došlo k rozřezu výhybek č. 37 a 7 a tím k jejich poškození.

Obr. č. 7: Rozřez výhybky č. 37

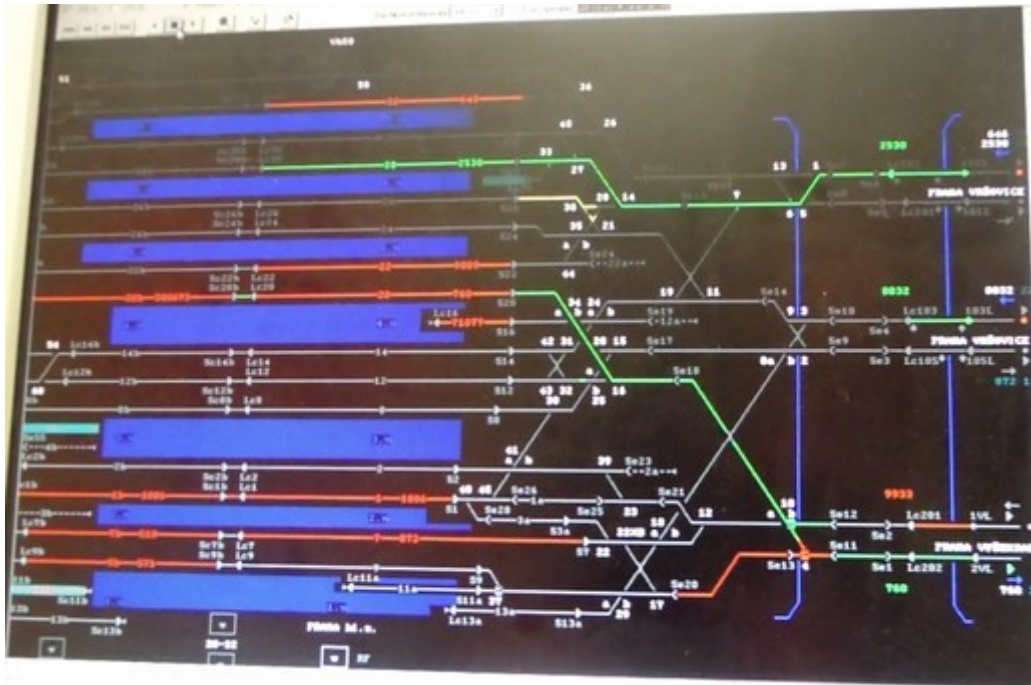
Obr. č. 8: Rozřez výhybky č. 4 vlakem Os 8830 a změna na odjezdovém návěstidle S20 na návěst „Stůj“ pro vlak R 760

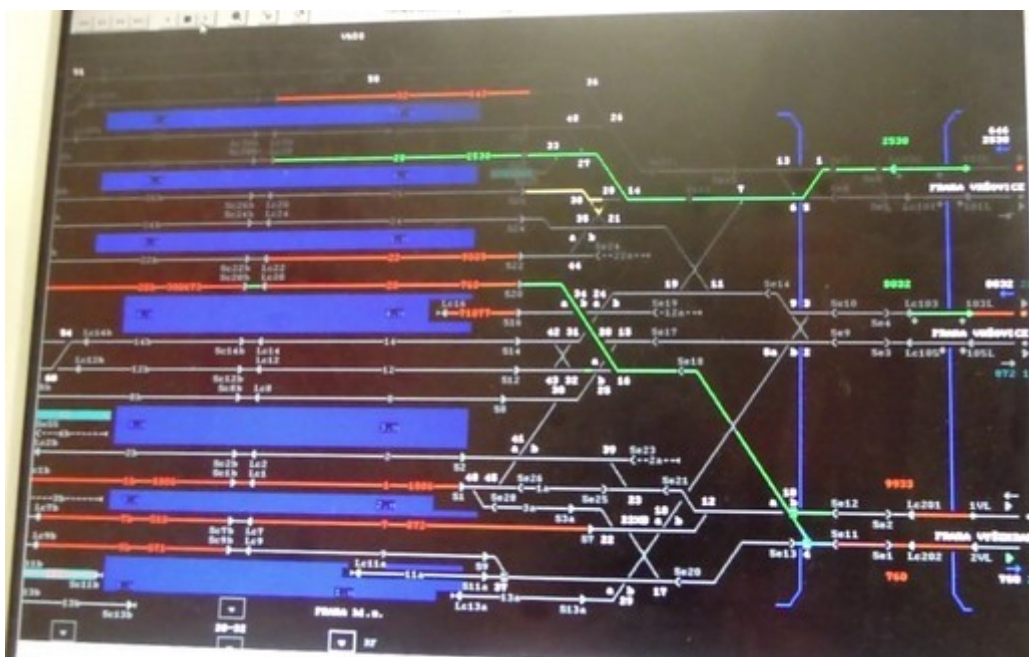
Obr. č. 9: Vlak Os 8830 ve vinohradském tunelu

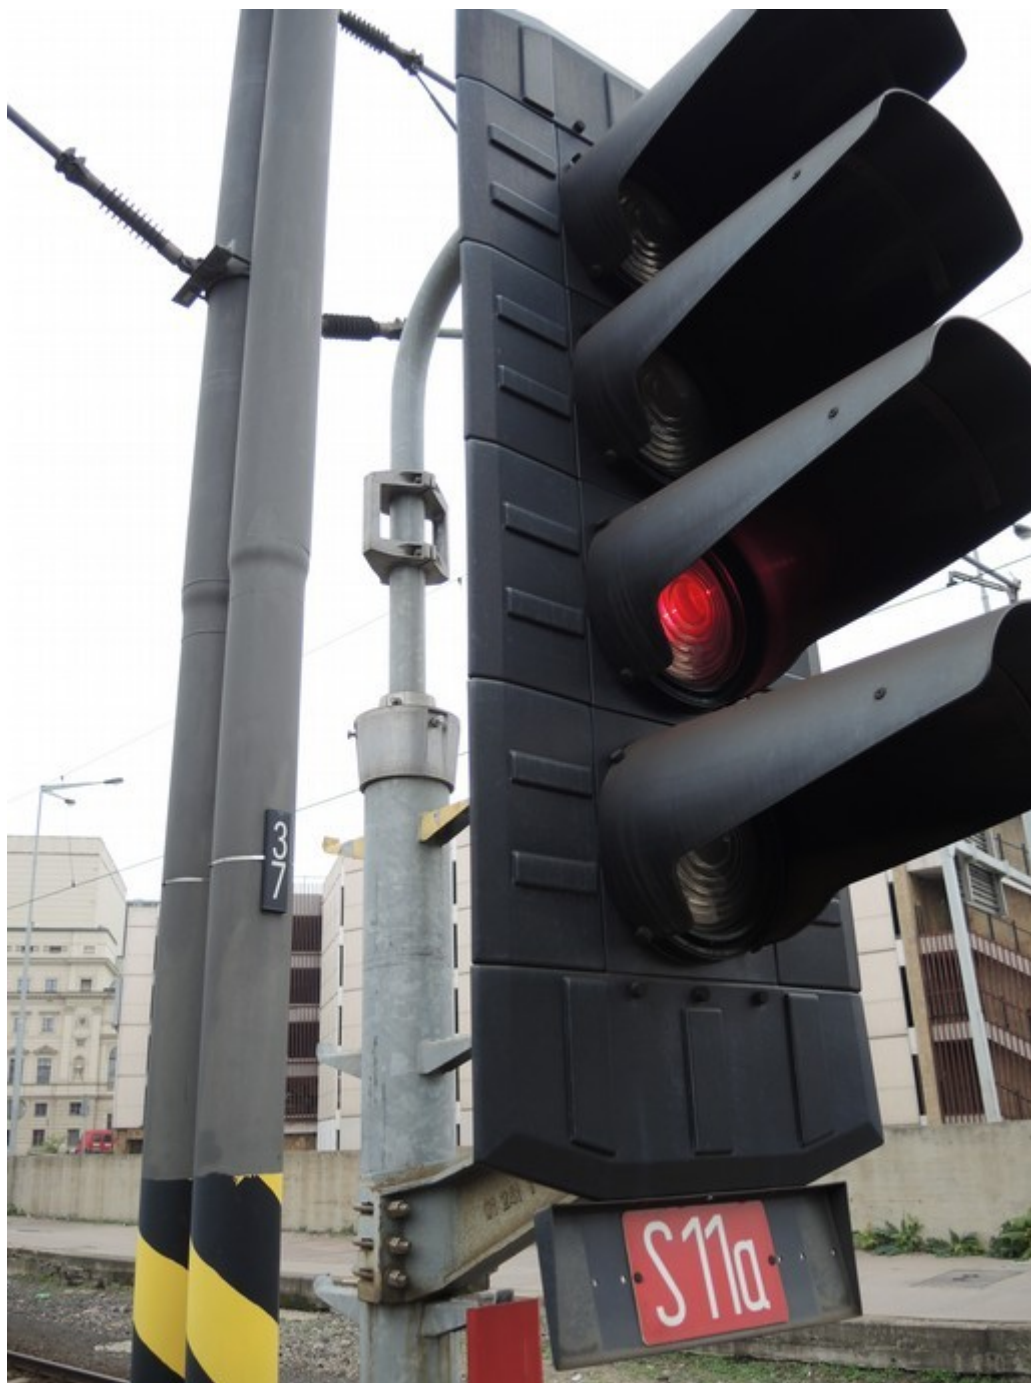
Obr. č. 10: Viditelnost odjezdového návěstidla S11a ze vzdálenosti 1 m, z pozice strojvedoucího mírně vykloněného z bočního okna stanoviště HDV Zdroj: Drážní inspekce

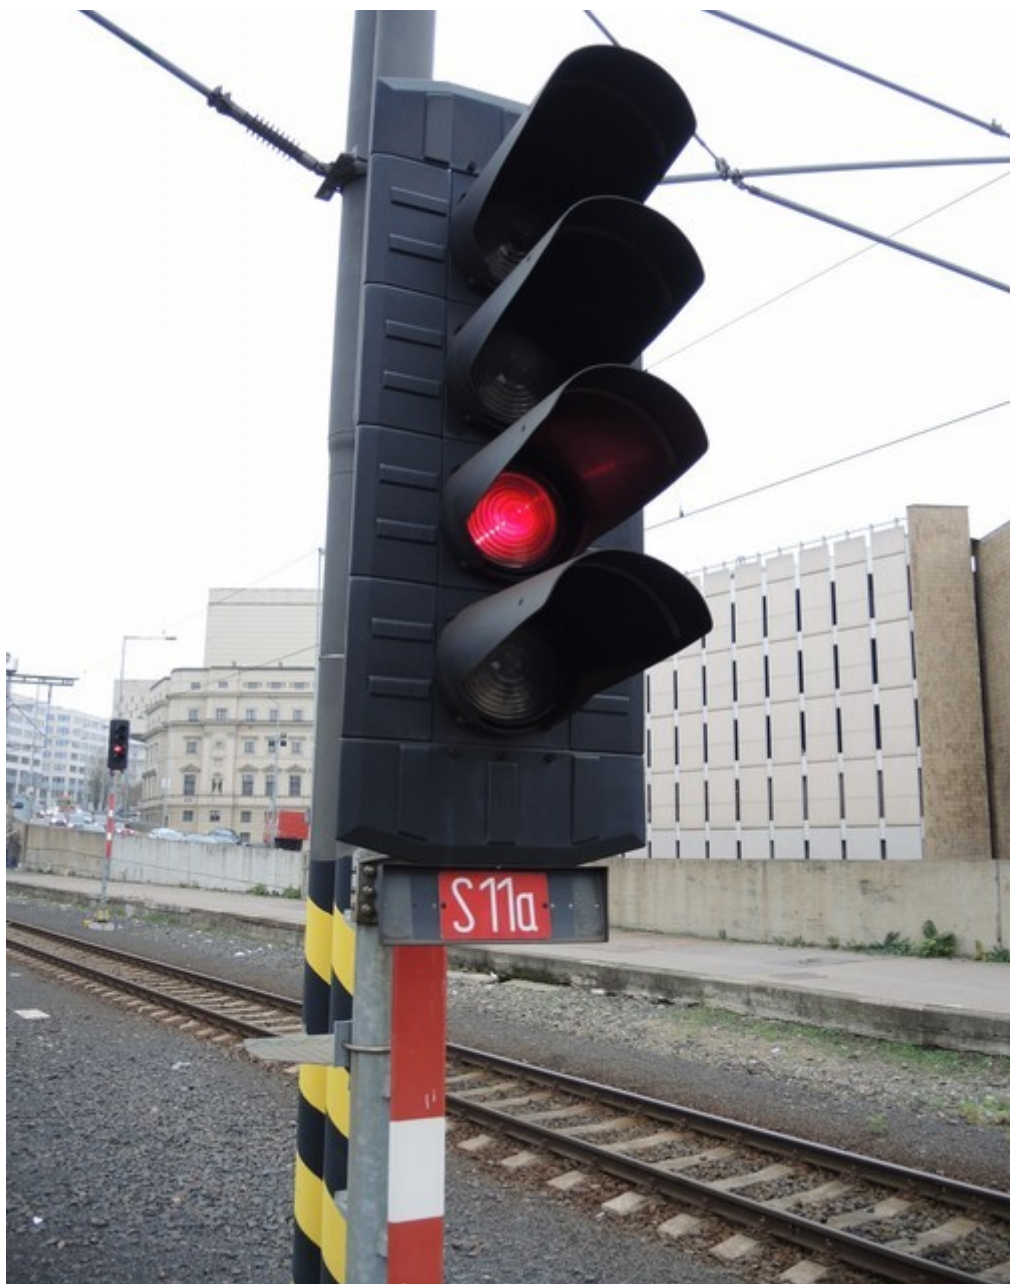
Obr. č. 11: Viditelnost odjezdového návěstidla S11a ze vzdálenosti 2 m, z pozice strojvedoucího mírně vykloněného z bočního okna stanoviště HDV Zdroj: Drážní inspekce
