Drážní inspekce
The Rail Safety Inspection Office

Zpráva o výsledcích šetření příčin a okolností vzniku mimořádné události

Střetnutí vlaku Os 8662 s osobním automobilem na železničním přejezdu
P4907 v km 320,829, na dráze železniční, celostátní, mezi železničními
stanicemi Přelouč a Řečany nad Labem

Investigation Report of Railway Accident

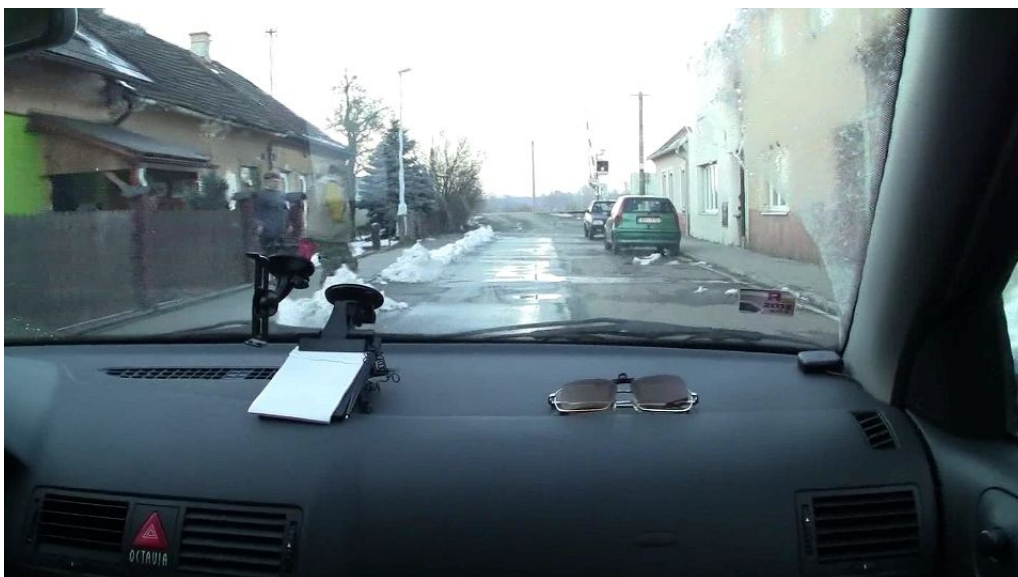
Obr. č. 3: Výhled z vozidla 40 m před přejezdem

Na obrázku č. 3 je vidět, že řidič má na vzdálenost požadovanou pro bezpečné zastavení před přejezdem zajištěn výhled na výstražník PZZ a na výstražný kříž. Dále je zřejmé, že v rozhledovém poli není žádné svislé dopravní značení, které by řidiče informovalo o nedostatečné šířce vozovky v prostoru přejezdové komunikace nebo o omezení nejvyšší dovolené rychlosti.

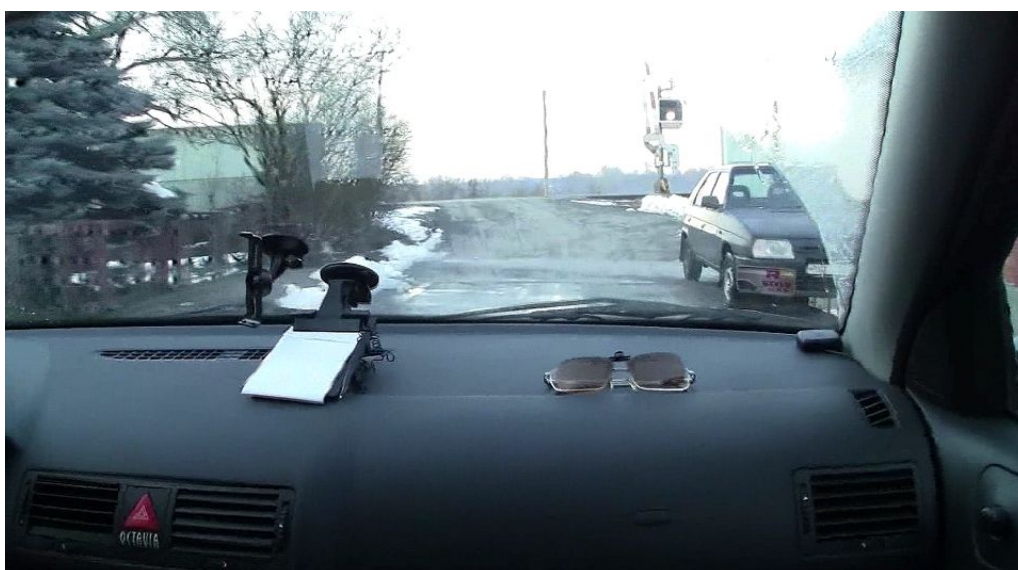
Obr. č. 4: Výhled z vozidla 20 m před přejezdem

Na obrázku č. 4 je jasně vidět stoupání pozemní komunikace před přejezdem. Není vidět povrch konstrukce tvořící přejezdovou vozovku, její tvar, úhel křížení. Zároveň není možné spolehlivě posoudit situaci za přejezdem.

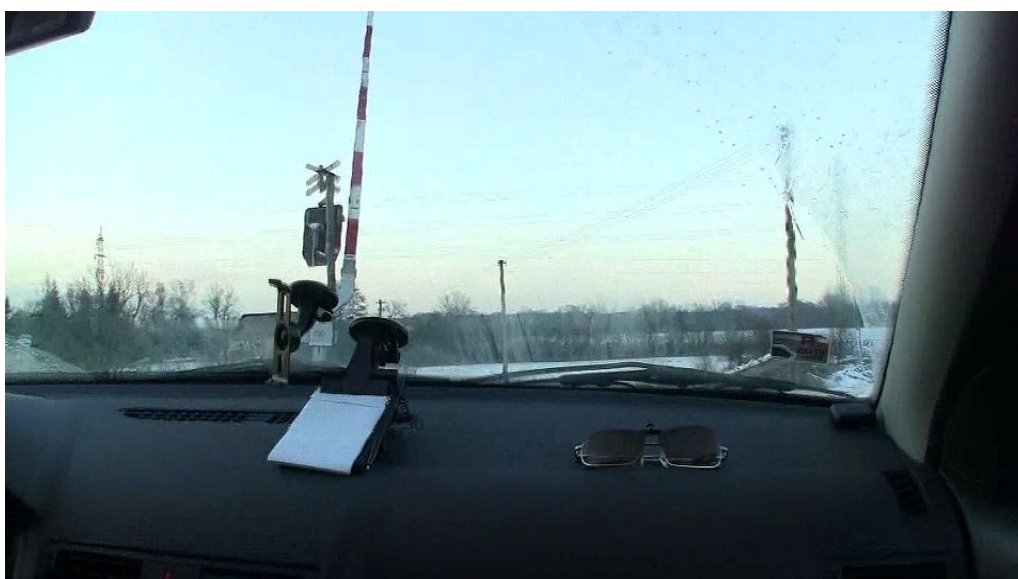
Obr. č. 5: Výhled z vozidla z prostoru stoupání komunikace k přejezdu

Na obrázku č. 5 je vidět, že při jízdě ve stoupání komunikace na přejezd není vidět na přejezdovou vozovku. Řidič nemůže kontrolovat stav, směr, ani okraje vozovky. Situace za přejezdem je z tohoto místa také velmi špatně přehledná. Zároveň je ale z tohoto místa řidič povinen splnit povinnosti dané legislativou, platnou pro provoz na pozemních komunikacích.

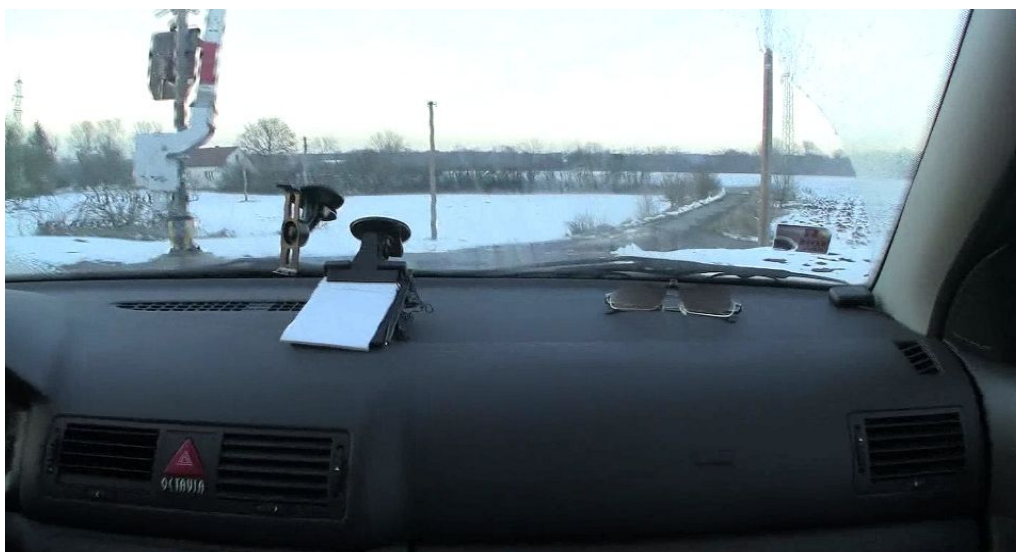
Obr. č. 6: Výhled z vozidla z místa ukončení stoupání na přejezd

Na obrázku č. 6 je vozidlo v místě, kdy zadní náprava vyjela ze stoupání a vozidlo se srovnalo do úhlu výplní tvořící přejezdovou vozovku. Ani z tohoto místa není vidět přejezdovou konstrukci tvořící komunikaci přejezdu, její úhel, krajnice, a stav povrchu.

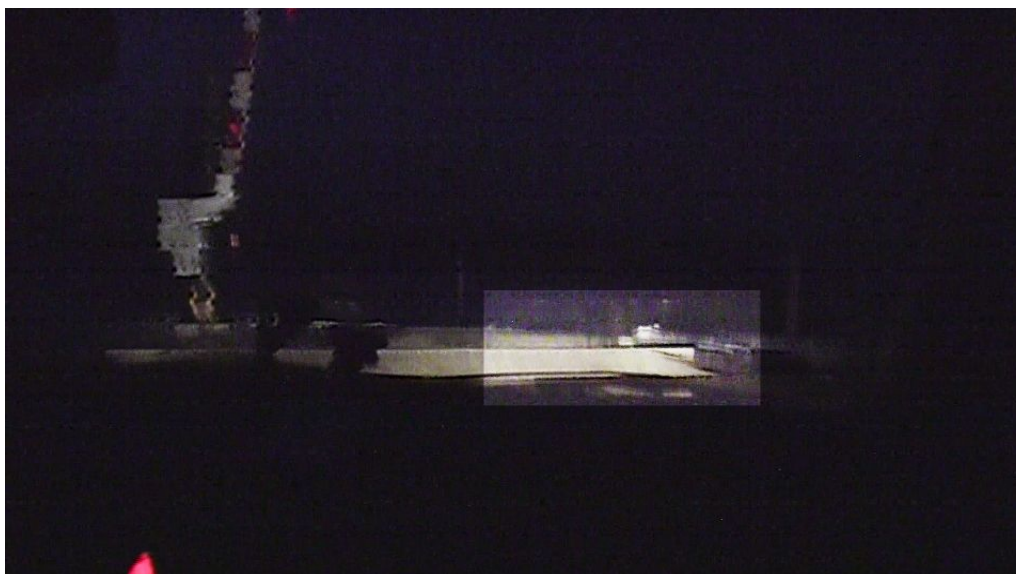
Obr. č. 7: Noční výhled z vozidla z místa ukončení stoupání na přejezd

Na obrázku č. 7 je vozidlo v místě, kdy zadní náprava vyjela ze stoupání a vozidlo se srovnalo do úhlu výplní tvořící přejezdovou vozovku. Snímek je pořízen z jizdy v noční době, řidič se více předklání k volantů. Z této pozice je zhoršená možnost ovládní volantů díky pokrčeným rukám a pohledem lze na krátkou dobu spatřit konec panelové výplně s přesahujícím koncem závěrné zídky. Softwarem je zesvětlena část, která svádí k jízdě více k pravé straně. Že je v cestě výřez v pravé části panelové výplně tvořící

vozovku přejezdu, který byl místem uvážnutí vozidla zúčastněného na MU, řidič není schopen za těchto podmínek při jízdě zjistit.

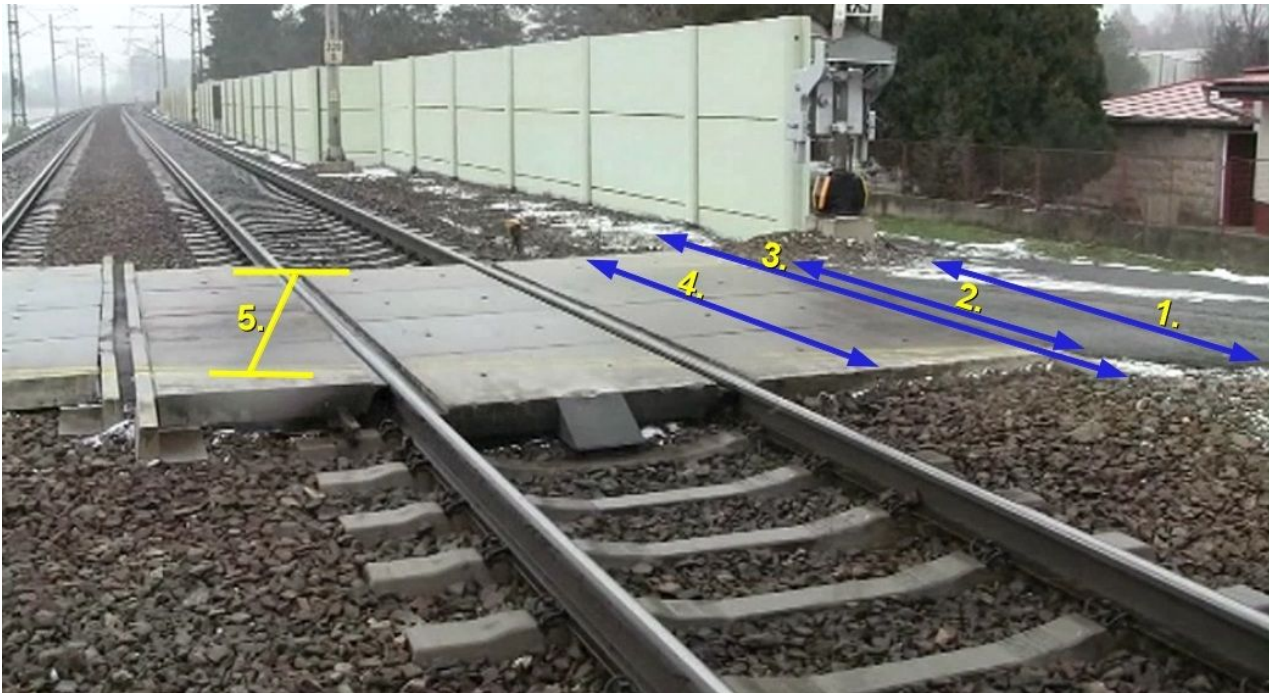
Obr. č. 9: Hodnoty naměřené šířky a volné šířky (žlutá barva) přejezdu

Na následujícím obrázku č. 9 je vidět míry volné šířky přejezdové vozovky při jízdě na přejezd ze směru vzniku MU. Naměřený parametr volné šířky přejezdu (žluté vyobrazení) je proveden kolmo na osu pozemní komunikace přejezdu, mezi podélnými čarami označujícími krajnici. Místa měření jsou na obrázku zprava ve směru jízdy v pořadí:

1. v úrovni výstražného kříže (5,09 m);
2. před závěrnou zídou (4,40 m);
3. šířka závěrné zídky (6,00 m);
4. v prostoru první panelové výplně [nezměněný parametr v celé délce mezi krajními závěrnými zídkami (4,80 m)];
5. mezi vnitřní hranou žluté čáry označující krajnici [nezměněný parametr v celé délce mezi krajními závěrnými zídkami (3,60 m)].

- uvážnutí osobního automobilu v prostoru přejezdu, po předchozím sjetí pravého předního kola do výřezu panelové výplně tvořící kraj přejezdové vozovky, která nemá požadované parametry volné šířky.

- to supplement chapter 5.1.2 Šířka přejezdu (Width of the level crossing), in the standard ČSN Železniční přejezdy a přechody (Railway level crossings) about the rules which would be able to ensure the creation of safety reserve beyond the scope of free width of level crossing so that a safe distance from the side edge of the level crossing roadway and railway track was ensured.
