**Drážní inspekce**  
The Rail Safety Inspection Office

## **Zpráva o výsledcích šetření příčin a okolností vzniku mimořádné události**

### **Investigation Report of Railway Accident**

Derailment of one freight wagon of freight train No. 66301 on switch  
No. 109 at Přelouč station

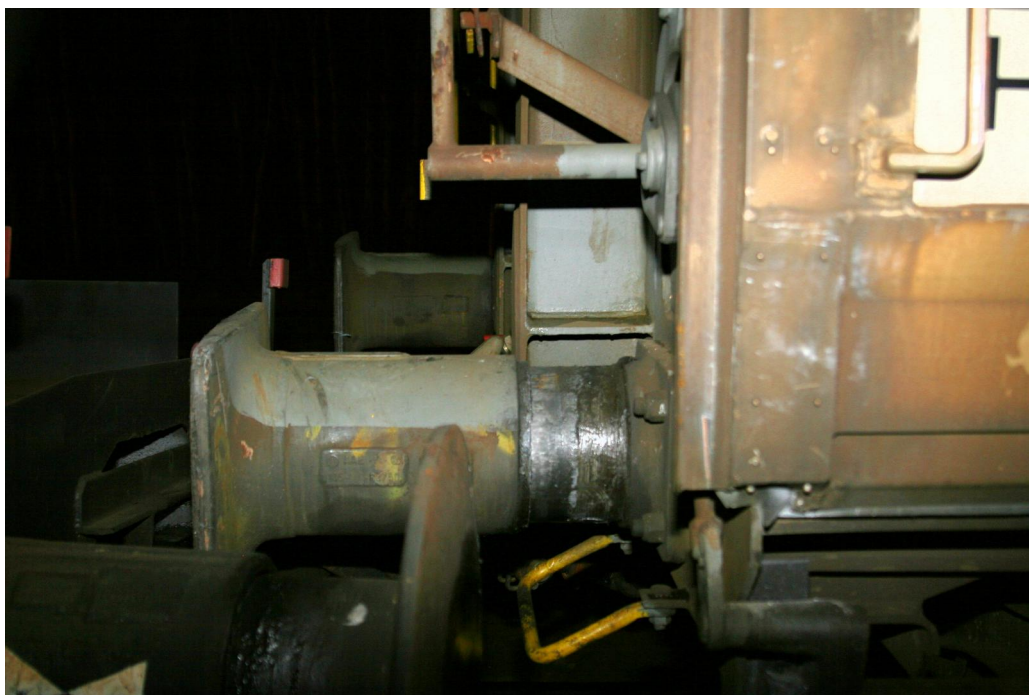
Obr. č. 3: Zaklesnutí nárazníků po MU

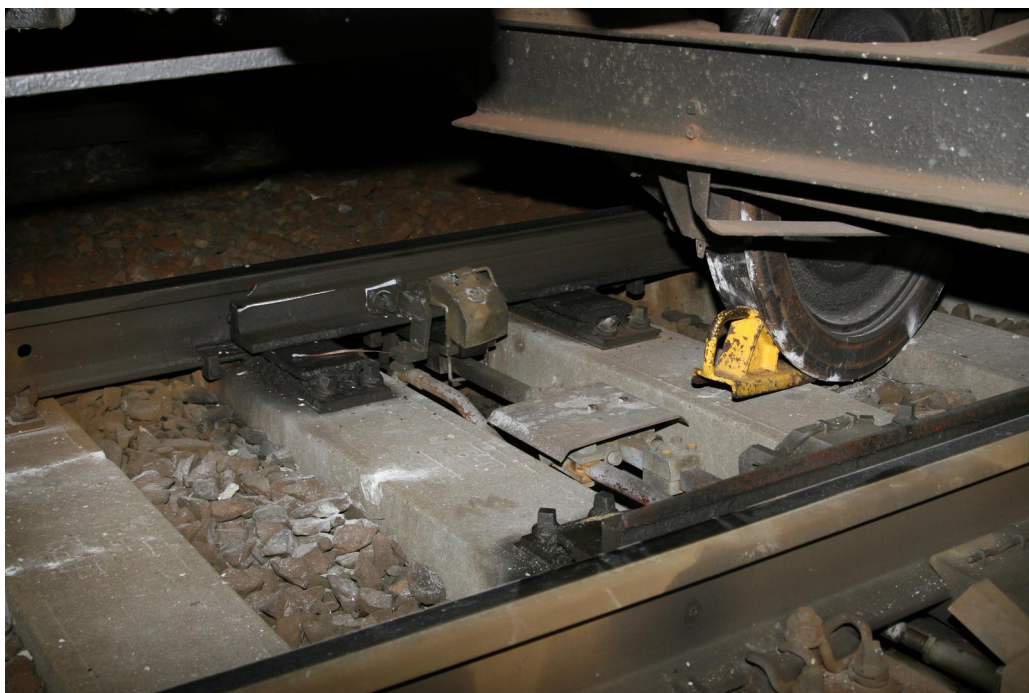
První stopa po opuštění temene kolejnice styčnou plochou kola TDV byla patrná 5 m od začátku výhybky č. 109 na vnitřní straně pravého ohnutého jazyka. Tam byl určen „bod 0“ – km 317,449. Od bodu „0“ až k místu zastavení první vykolejené nápravy v prostoru začátku výhybky č. 107 byly na upevňovadlech, jazykových opěrkách a pražcích znatelné stopy po jízdě kol TDV. Levý přímý jazyk výhybky č. 107 měl následkem MU uražený hrot.

Obr. č. 4: Vykolejený podvozek a poškození jazyka výhybky Zdroj: DI

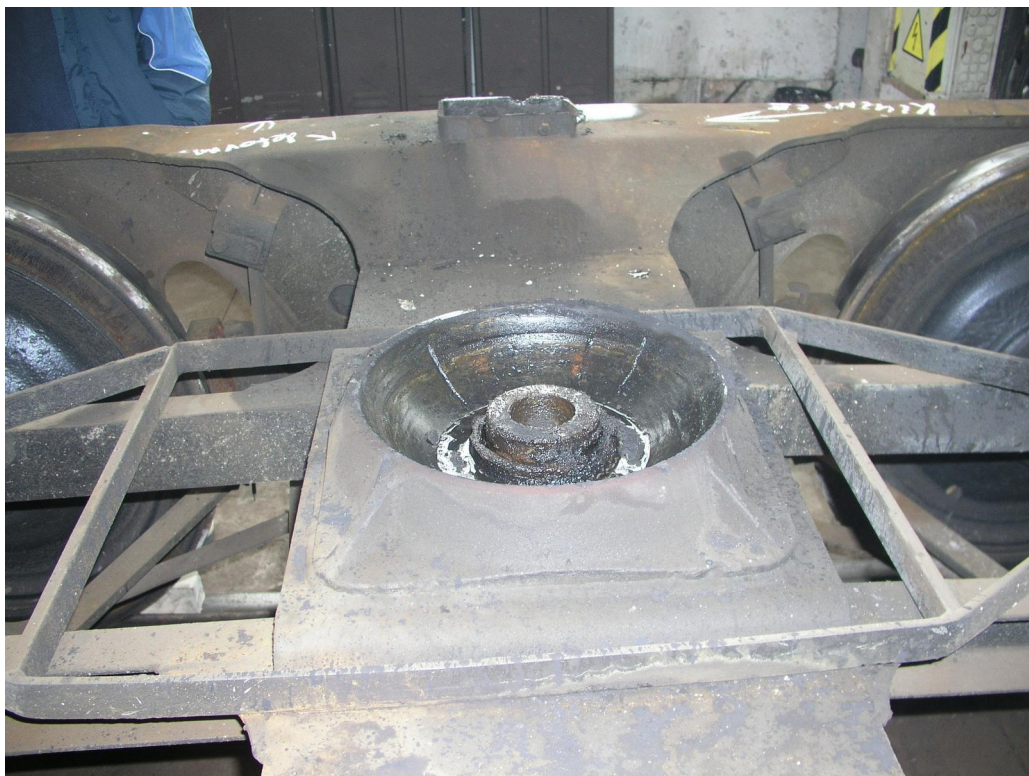
Obr. č. 5: Spodní část torň podvozku „b“ s přítomností vody Zdroj: DI

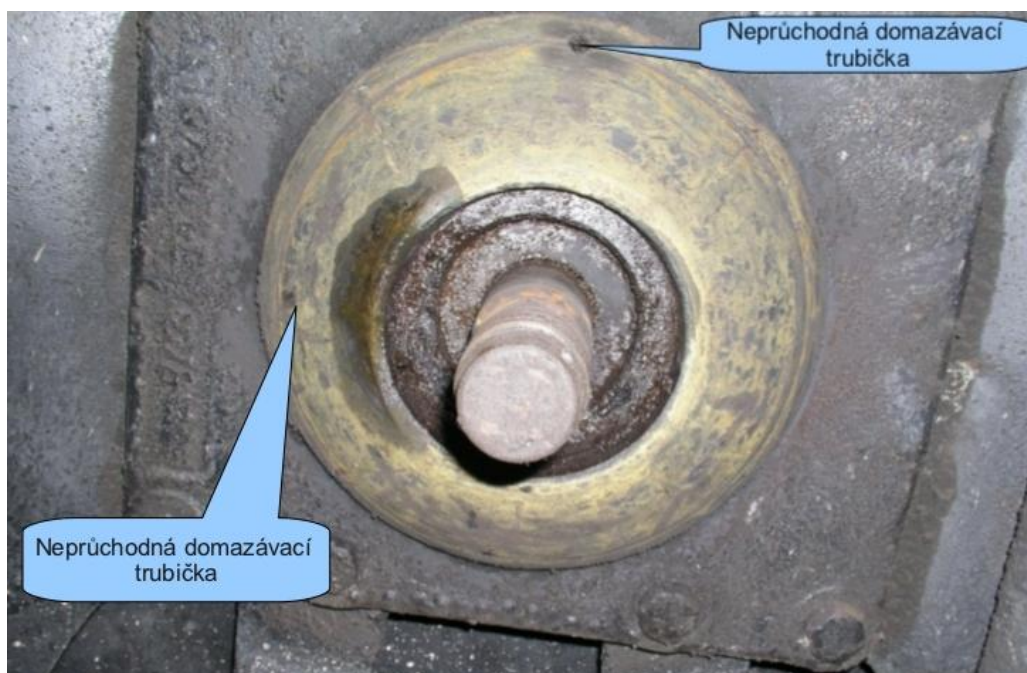
Obr. č. 6: Horní část torň podvozku „b“ s nefunkčním domazáváním (neprůchodné domazávací trubičky) Zdroj: DI
