**Drážní inspekce**

## **Zpráva o výsledcích šetření příčin a okolností vzniku mimořádné události**

Vykolejení dvou tažených drážních vozidel  
za jízdy vlaku Vn 48221 v železniční stanici Přerov

Derailment of two rolling stocks during arrival of the freight train No.48221 to  
Přerov station

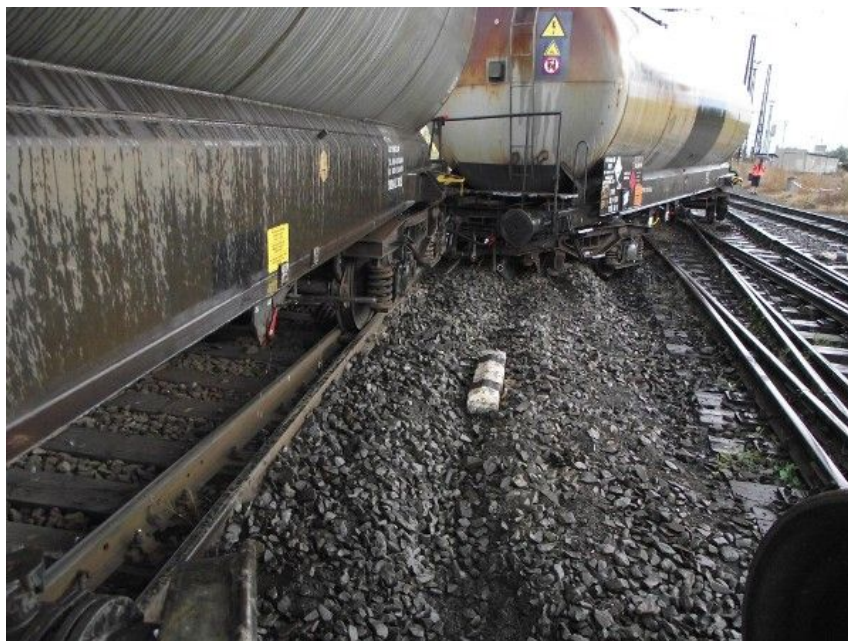
Obrázek č. 1: Pohled na konečné postavení vykolejených TDV Zas vlaku Vn 48221 po vzniku MU

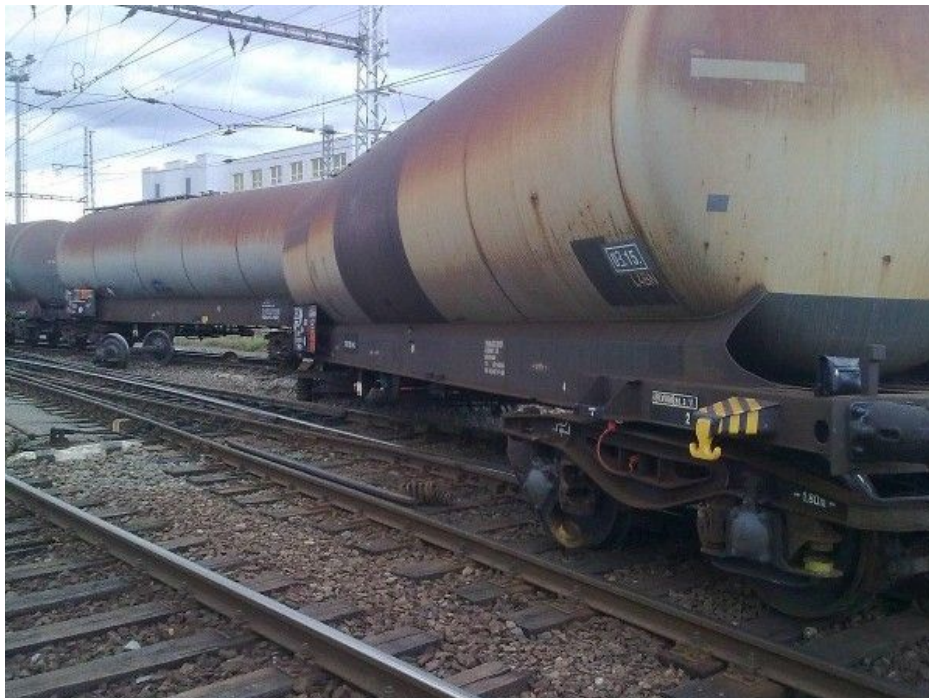
- čelo 11. TDV Zas 37 80 7850 148-3, které vykolejilo jako 1., se v konečném postavení po MU nacházelo v km 182,599, v úrovni pravého hrotu jazyka výhybky č. 214. TDV bylo vykolejeno vpravo ve směru jízdy vlaku všemi nápravami. TDV stálo vytočené pod úhlem cca  $45^\circ$  oproti původnímu směru jízdy. Levými koly předního podvozku se nacházelo v jazykové části výhybky č. 214, pravými koly

- 12. TDV Zas 33 87 7851 270-1 bylo vykolejeno 2. nápravou předního podvozku. Pravé kolo vykolejené nápravy se v konečném postavení po MU nacházelo mezi levou opornicí a levým jazykem a levé kolo mezi pravým jazykem a pravou opornicí výhybky č. 213. TDV bylo předním čelem zaklesnuto na zadním čele, plošně vykolejeného 11. TDV. Ostatní nápravy nebyly vykolejeny;
- zbylá TDV zadní části vlaku nevykolejila a nebyla poškozena. Konec vlaku se nacházel na staniční koleji č. 46, v km 182,800;
- kontrolou svěšené nevykolejených DV vlaku Vn 48221 nebyly zjištěny nedostatky;
- k úniku ekologicky závadných látek nedošlo.

Foto 1: Snímek dokladující konečné postavení 11. a 12. TDV Zas vlaku Vn 48221 po vzniku MU

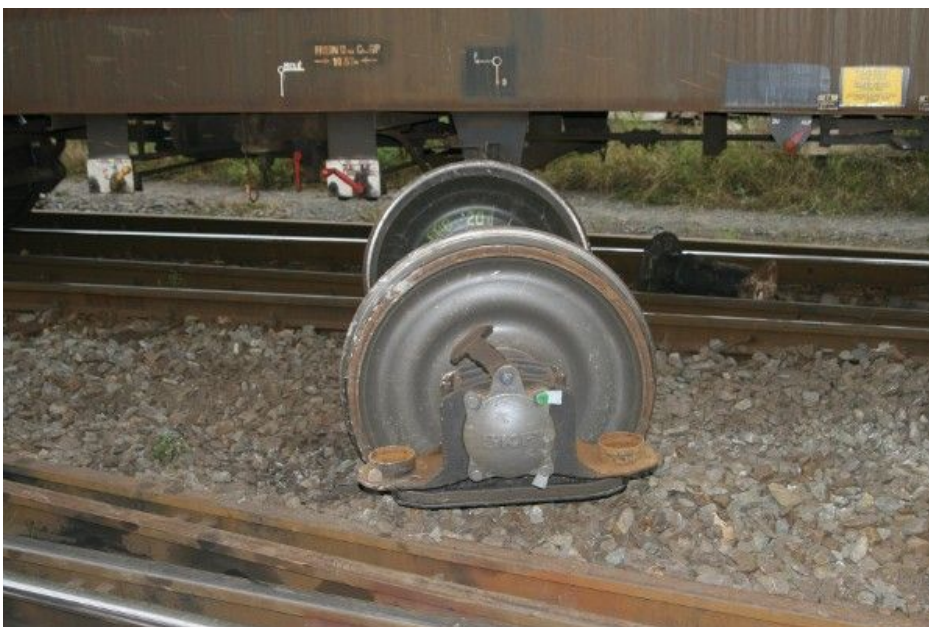
Nehodovým dějem byly poškozeny oba podvozky 1. vykolejeného TDV Zas 37 80 7850 148-3, řazeného jako 11. TDV za HDV. Vypadly levé a pravé vnější a vnitřní pružiny vypružení obou podvozků a roztrousily se podél pojížděné výhybky 208ab, od místa vykolejení po místo zastavení TDV po MU, viz bod 2.1.2. Ohledáním podvozků a vypadlých pružin nebylo možné určit místo a polohu osazení pružin v podvozcích. Důvodem byla absence identifikačních znaků jednotlivých elementů vypružení a neimplementace bezpečnostního doporučení, kterým DI na základě výsledků zjišťování příčin a okolností vzniku MU ze dne 22. 06. 2009 v žst. Olomouc hl. n. doporučila Síti národních bezpečnostních orgánů při Evropské železniční agentuře vyvinout a zavést v zemích Evropské unie jednotný systém nezaměnitelné identifikace polohy a místa oddělitelných elementů vypružení TDV, včetně systému jejich evidence. Následným zjišťováním příčin a okolností vzniku MU nebylo proto možné ověřit parametry vypružení TDV, včetně nápravových tlaků TDV po MU. Veškerá poškození TDV vznikla následkem MU. Posouzením jízdních profilů dvojkolí vykolejeného TDV nebyly, vyjma poškození vzniklých následkem MU, zjištěny nedostatky, viz „Komisionální zápis o technickém stavu nákladního vozu“, č. j. 6-2636/2011/DI-2, ze dne 15. 09. 2011 a Odborné vyjádření UP.

Foto 2: Vypadlé 2. dvojkolí zadního podvozku TDV Zas řazeného jako 11. TDV za HDV vlaku Vn 48221 po vzniku MU

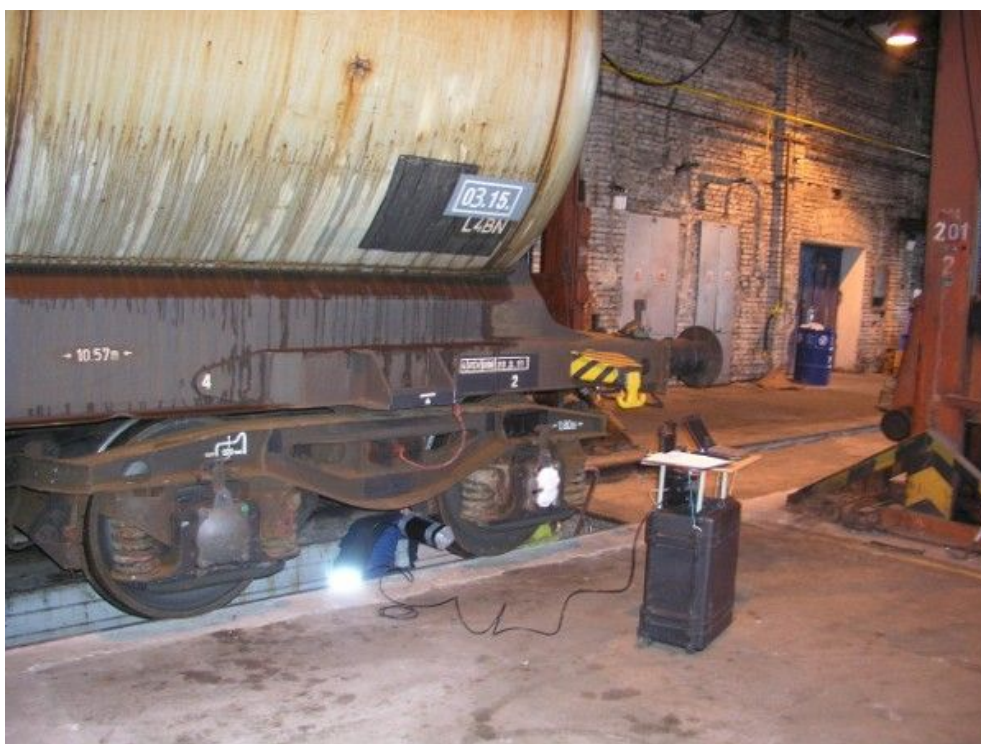
Foto 3: Snímek dokumentující měření jízdních obrysů kol dvojkolí TDV Zas řazeného jako 11. TDV za HDV

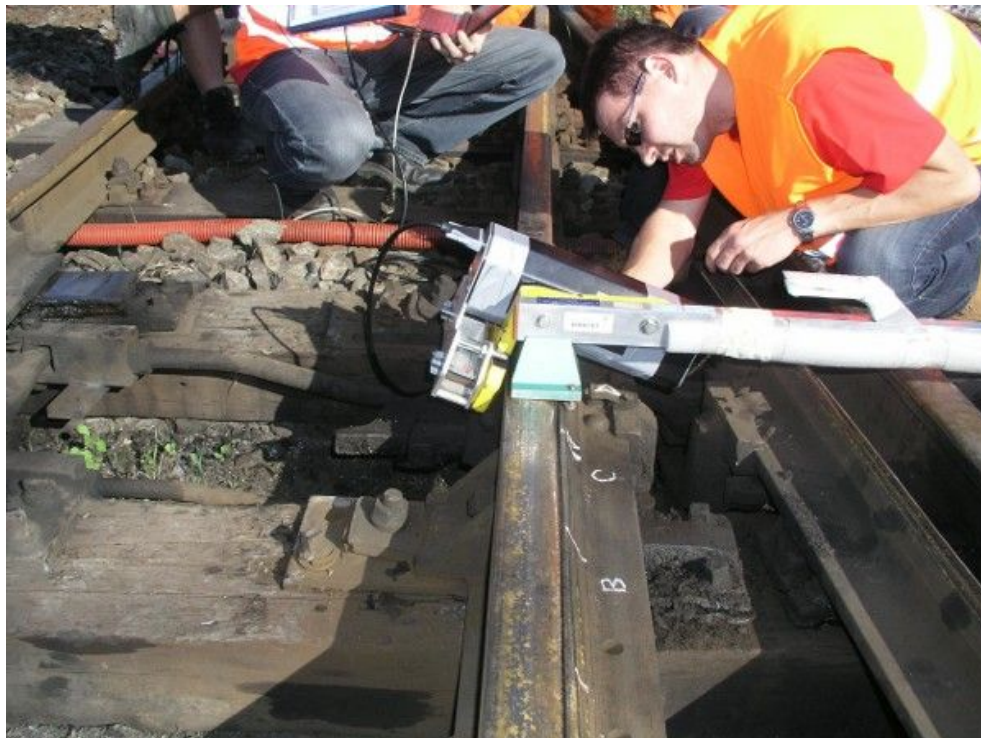
- posouzením bočního opotřebení opornice, úhlu sklonu boční pojižděné plochy opornice a jazyka a odrolení kolejnicových profilů v oblasti pojižděné hrany kolejnicového pásu ve výhybce č. 208ab, části „a“, prostřednictvím šablony PŠR-3, nebyly zjištěny závady;

Foto 4: Snímek dokumentující měření příčných profilů hlavy opornice a jazyka výhybky č. 208ab, části „a“ v bodě „0“

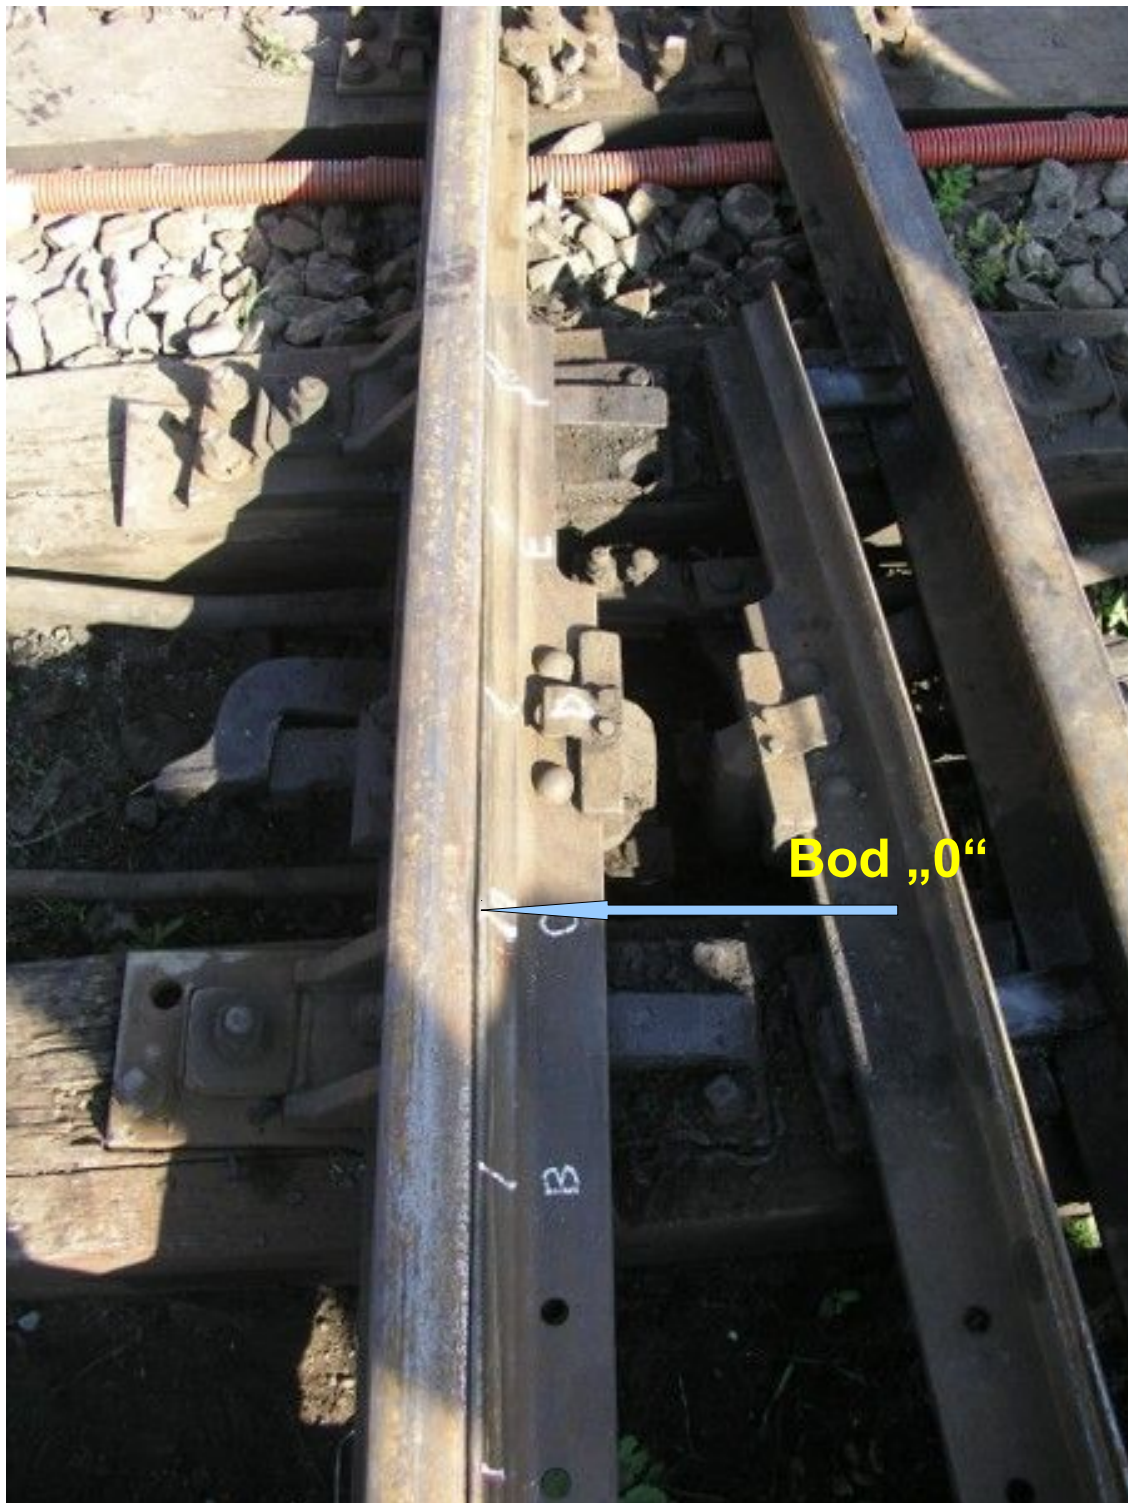
- bod „0“, tj. první stopa po vykolejení, kde okolek pravého kola 1. dvojkolí TDV Zas 37 80 7850 148-3 zanechal stopu po zahájení šplhání na temeno pravého ohnutého (vnitřního) jazyka výhybky č. 208ab, části „a“, byl ve výhybce č. 208ab, v km 182,666. Zahájení šplhání se nacházelo 70 cm od hrotu pravého přilehlého ohnutého jazyka k opornici. Stopa po šplhání okolku na temeno pravého jazyka měla délku 40 cm, tzn. končila ve vzdálenosti 1,10 m od hrotu pravého jazyka. Dále stopa po vykolejení pokračovala otlakem okolku na temeni pravého ohnutého jazyka v délce 7,50 m po úroveň pravé přídržnice výhybky 208ab, části „a“, do místa dvojitých srdcovek. Následovala stopa po sjetí okolku pravého kola z temene pravé přídržnice. Další stopa pokračovala na vnější straně hlavy pravého ohnutého jazyka výhybky č. 208ab, části „b“. Ve vzdálenosti 6,75 m od čela pravé přídržnice dvojitých srdcovek se nacházela stopa po přeskočení pravého kola přes pravý ohnutý jazyk na pravou přímou opornici výhybky č. 208ab, části „b“. Následovaly otlaky pravých okolků 1. a 2. dvojkolí TDV Zas 37 80 7850 148-3 po temeni hlavy pravé opornice. Ve vzdálenosti 8,34 m od čela pravé přídržnice se nacházela stopa po sjetí pravého kola vpravo na vnější stranu pravé opornice. V pokračování následovaly otlaky na opornicových opěrkách, upevňovacích, dřevěných pražcích a ve šterkovém loži až do místa zastavení TDV. Levá kola předního podvozku 11. TDV zanechala od bodu „0“ nesouvislou stopu otěru kol na vnější straně levého

Foto 5: Snímek dokumentující bod „0“ a místa měření příčných profilů hlavy opornice a jazyka výhybky č. 208ab, části „a“ za účelem stanovení kontaktní geometrie dvojkolí-kolej
