The Rail Safety Inspection Office

Zpráva o výsledcích šetření příčin a okolností vzniku mimořádné události

Investigation Report of Railway Accident

Derailment of locomotive and freight wagon during shunting operation after finishing
of ride of freight train No. 50230 at Přerov station

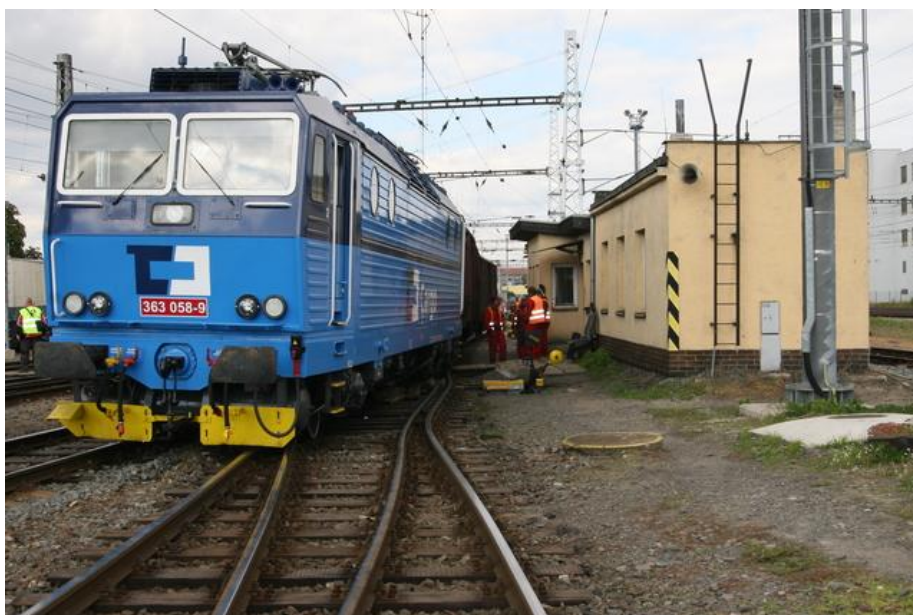
Obr. č. 1: Pohled na místo MU

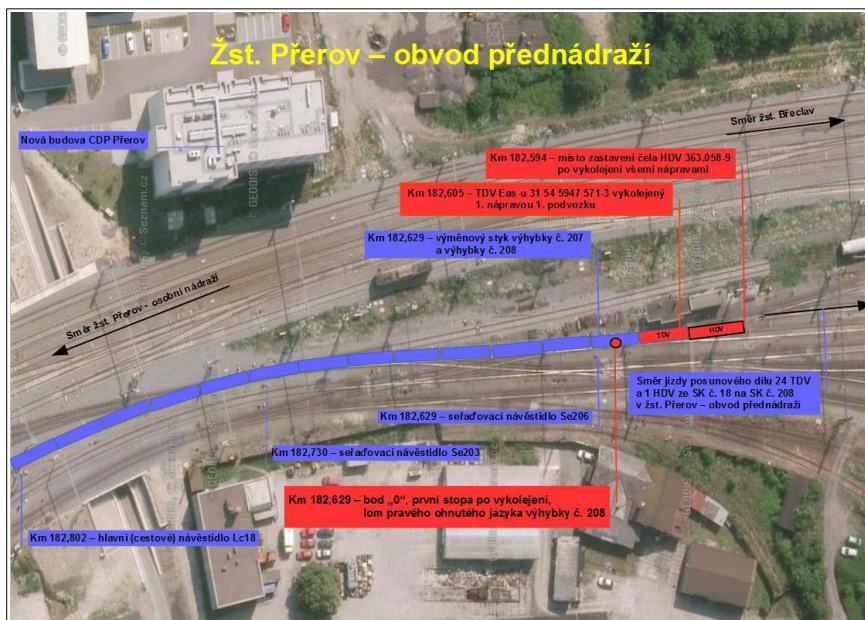
Obr. č. 2: Schéma místa MU

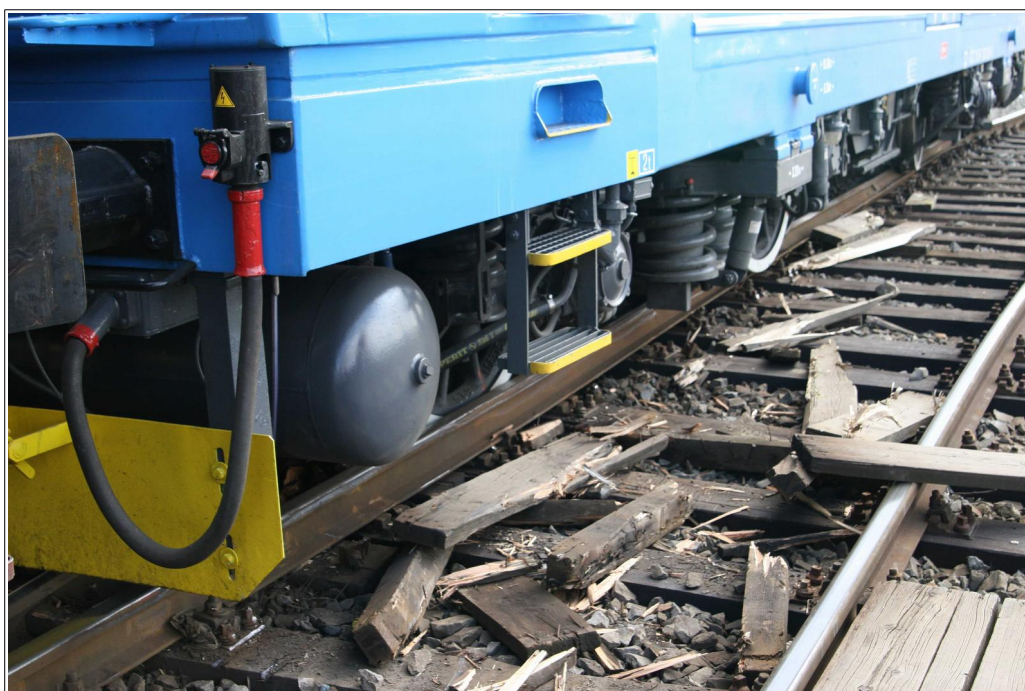
Obr. č. 3: Pohled od zadního čela HDV 363.058-9 na pravou stranu vykolejeného HDV

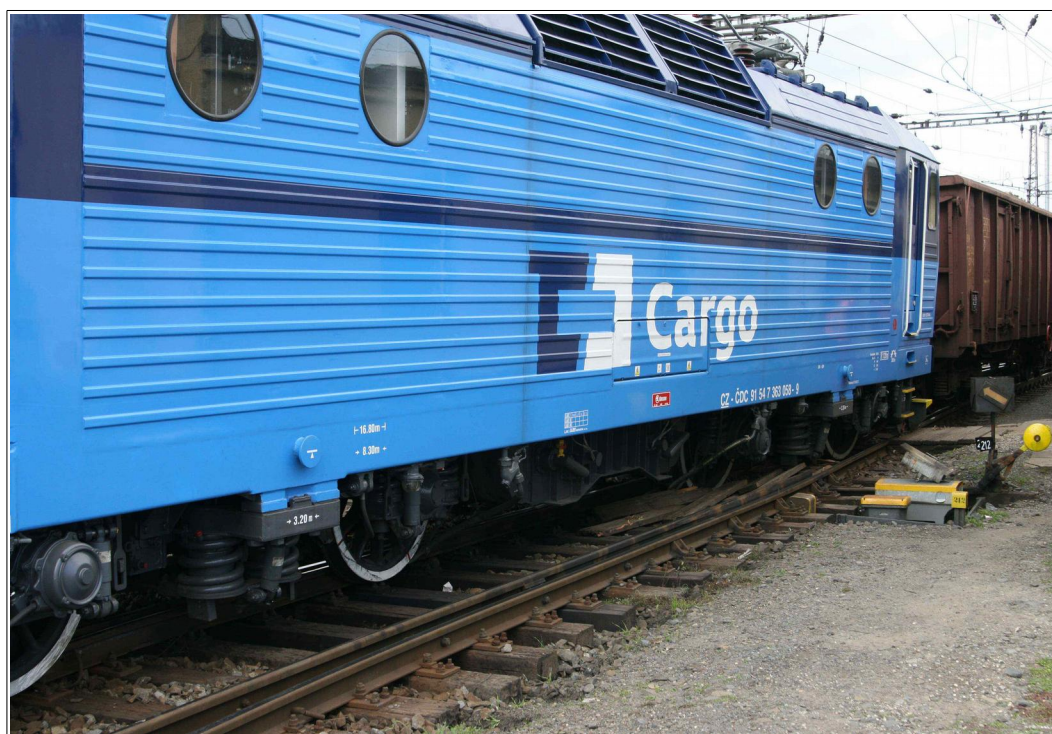
Obr. č. 4: Pohled na levou stranu vykolejeného HDV 363.058-9

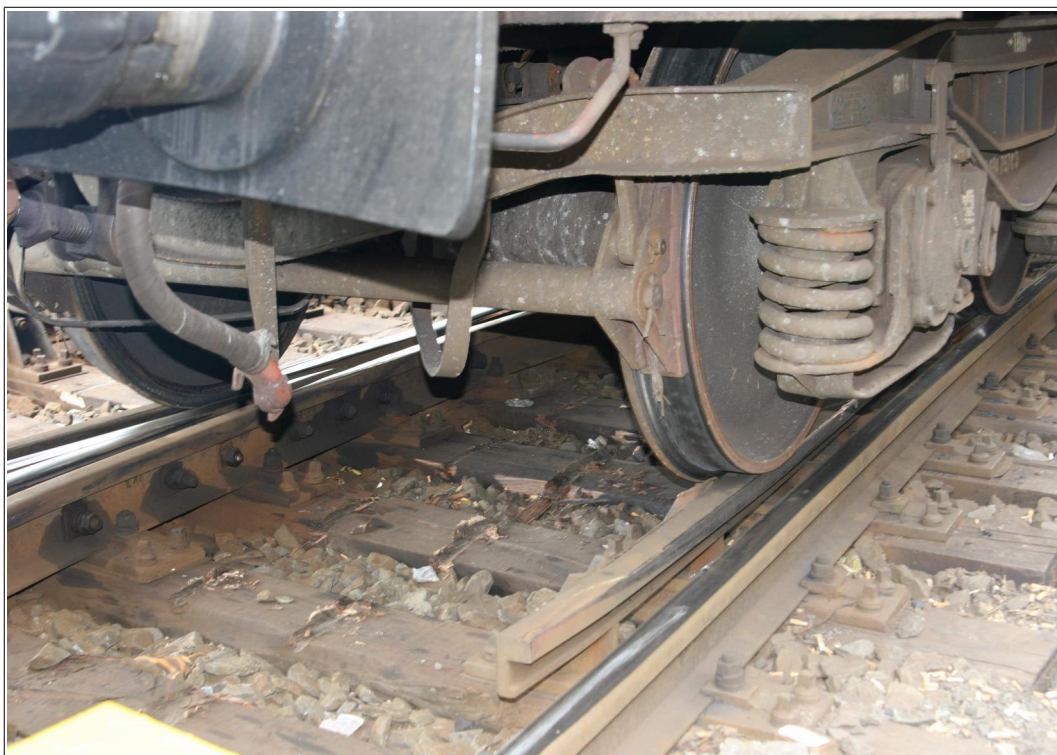
Následkem rázů a dynamického působení vykolejeného HDV vykolejilo TDV Eas-u 31 54 5947 571-3, řazené jako 1. TDV za HDV, ve směru jízdy posunového dílu, předním dvojkolím předního podvozku. HDV 363.058-9 po vykolejení zastavilo v km 182,594 pravými koly ve SK č. 210 a levými koly ve výměnové části výhybky č. 212.

Obr. č. 5: Pohled na vykolejenou 1. nápravu TDV Eas-u 31 54 5947 571-3

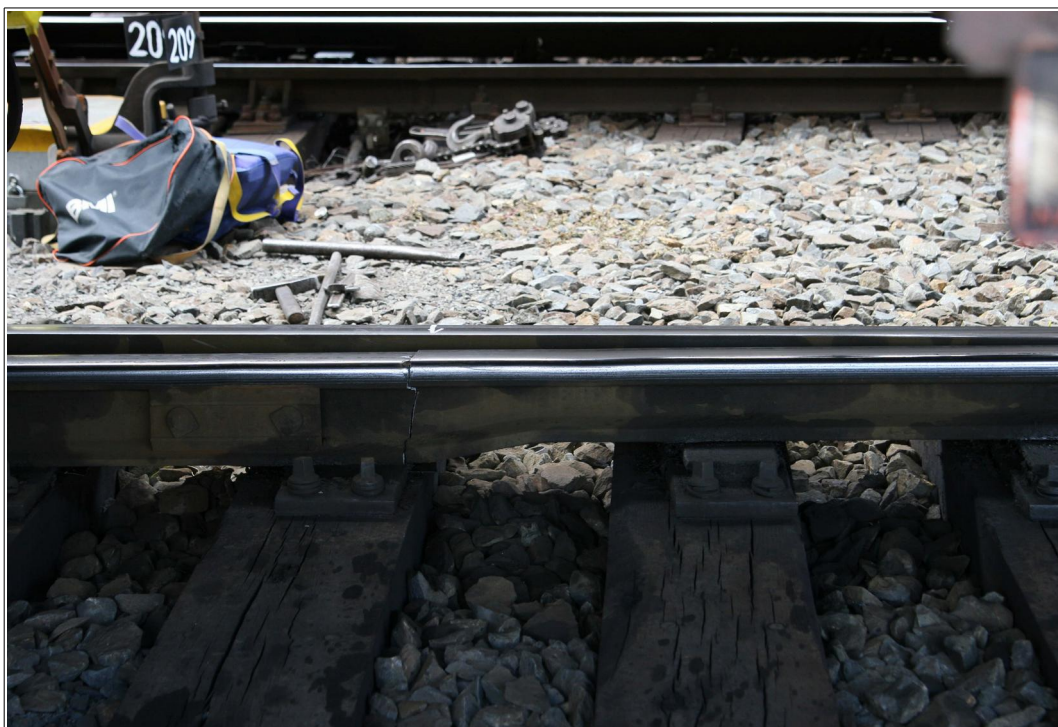
- následkem lomu pravého ohnutého jazyka výhybky č. 208 v místě přechodu jazykového na kolejnicový profil kolejnice tvaru S49 na hraně 11. kluzné stoličky došlo k uvolnění napěťového stavu v přilehlém pravém jazyku k pravé opornici. Přední část odlomeného jazyka volně přiléhala k 1. jazykové opěrci ve směru od hrotu jazyka. Jízdou předních pravých kol 1. a 2. podvozku HDV byla odlomená část jazyka po kluzných stoličkách přitlačována k pravé opornici. Následně v místě lomu jazyka došlo k vodorovnému příčnému posunu lomových ploch, a tím umožnění najetí okolků a jízdnic ploch kol HDV do čela lomové plochy kolejnice tvaru S49. Následnou jízdou vykolejeného HDV po upevňovadlech, dřevěných podporách kolejnic a štěrkovém loži byl kolejový rošt od bodu „0“ ve výhybkách č. 208 a č. 212 a ve SK č. 210, od úrovně srdcovky výhybky č. 208 až po místo zastavení HDV, směrově deformován;

Obr. č. 6: Pohled na lom pravého ohnutého jazyka výhybky č. 208 žst. Přerov – obvod přednádraží

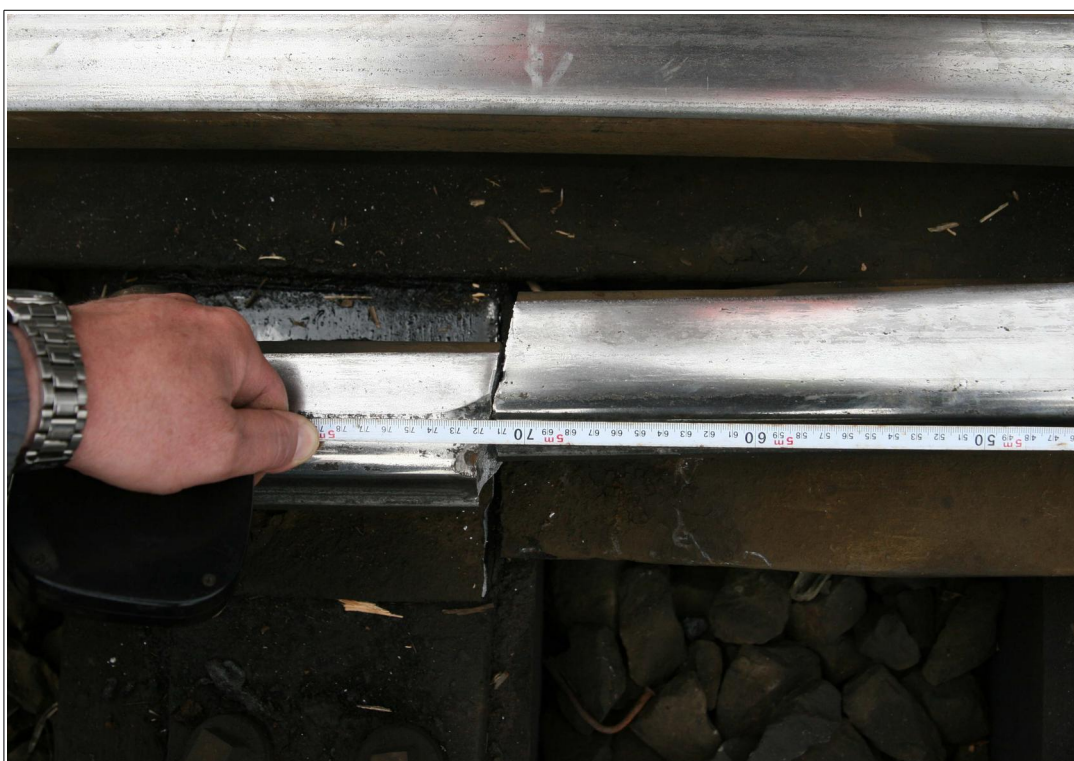
- na výhybce č. 208 byl v km 182,629, ve vzdálenosti 5,72 m od hrotu jazyka, v místě přední hrany 11. kluzné stoličky, mezi 1. a 2. jazykovou opěrkou, zjištěn lom pravého ohnutého jazyka, který byl označen jako bod „0“. Ten se nacházel v místě překování širokopatní kolejnice jazykového profilu na kolejnicový profil tvaru S49. Na obou částech jazyka na stojině jazykového profilu byly patrné výrazné otlaky od jazykových opěrek svědčící o nadměrném bočním namáhání jazyka v dané oblasti. Samotné opěrky byly v minulosti navařovány, a to zejména z důvodu dosažení oblouku o poloměru $R = 281$ m při transformování výhybky J S49 1:7,5 – 190 L na výhybku Obl-o S49 1:7,5-190 (588/281) L;

Pravý ohnutý jazyk výhybky č. 208 se zlomil ve vzdálenosti 5,72 m od hrotu jazyka, v místě přední hrany 11. kluzné stoličky, mezi 1. a 2. jazykovou opěrkou. Ve vzdálenosti 0,51 m od hrotu jazyka, tj. mezi 1. a 2. kluznou stoličkou, je na jazyku osazen čep hákové stěžecky pravého ohnutého jazyka. Vzhledem ke vzdálenosti místa lomu jazyka od hákového závěru pravého ohnutého jazyka pak elektromotorickému přestavníku EP 600 nic nebránilo v přestavení výhybky č. 208, zabezpečení pohyblivých částí výhybky, a tím i kontrole správné polohy výhybky prostřednictvím dohlédacích prvků výhybek obsluhovaných prostřednictvím dohledového zařízení. SZZ pak po kontrole správného postavení jízdní (posunové) cesty, tj. i po kontrole správného přestavení výhybky č. 208, umožnilo postavení seřaďovacího návěstidla Se206 na návěst „Posun dovolen“.

Obr. č. 7: Pohled na lom pravého ohnutého jazyka výhybky č. 208 ve vzdálenosti 5,72 m od hrotu jazyka

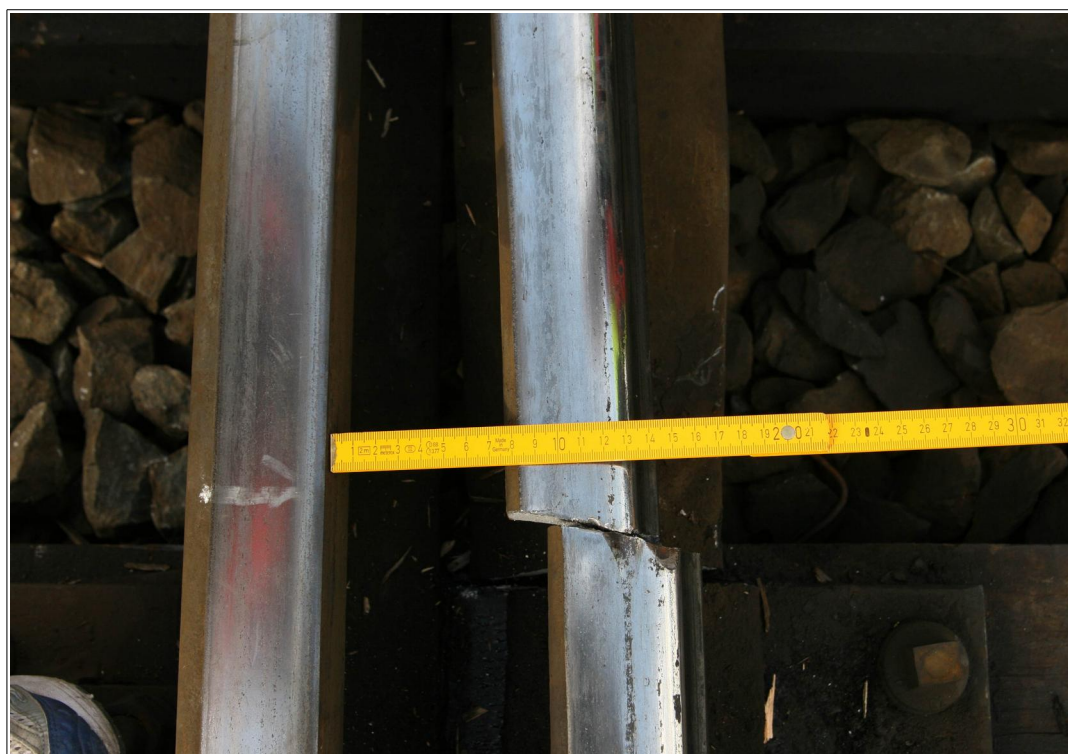
- od místa lomu byly zjištěny otlaky po jízdě dvou okolků HDV. Okolek 1. dvojkolí pravého kola zanechal na temeni hlavy pravého ohnutého jazyka stopu v délce 1,96 m, za níž následovala stopa po sjetí pravého kola vně pravého ohnutého jazyka výhybky č. 208, mezi pravý ohnutý jazyk a pravou ohnutou opornici. Okolek 3. dvojkolí zanechal na temeni hlavy pravého ohnutého jazyka stopu v délce 2,55 m, za níž následovala stopa po sjetí, opět vně pravého ohnutého jazyka, mezi pravý ohnutý jazyk a pravou ohnutou opornici. V úrovni sjetí pravých kol byly

- na jazykové části profilu ve vzdálenosti cca 150 až 350 mm před oblastí porušení ve směru jízdy posunového dílu, tj. v prostoru mezi 10. a 11. kluznou stoličkou a 1. a 2. jazykovou opěrkou, je patrná prohlubeň (lokální snížení profilu jazyka) vzniklá jízdou DV v místě tepelného ovlivnění jazyka ve výrobním procesu, viz níže;

Obr. č. 8: Pohled na lom pravého ohnutého jazyka výhybky č. 208 s viditelnými otlaky kol na temeni jazyka

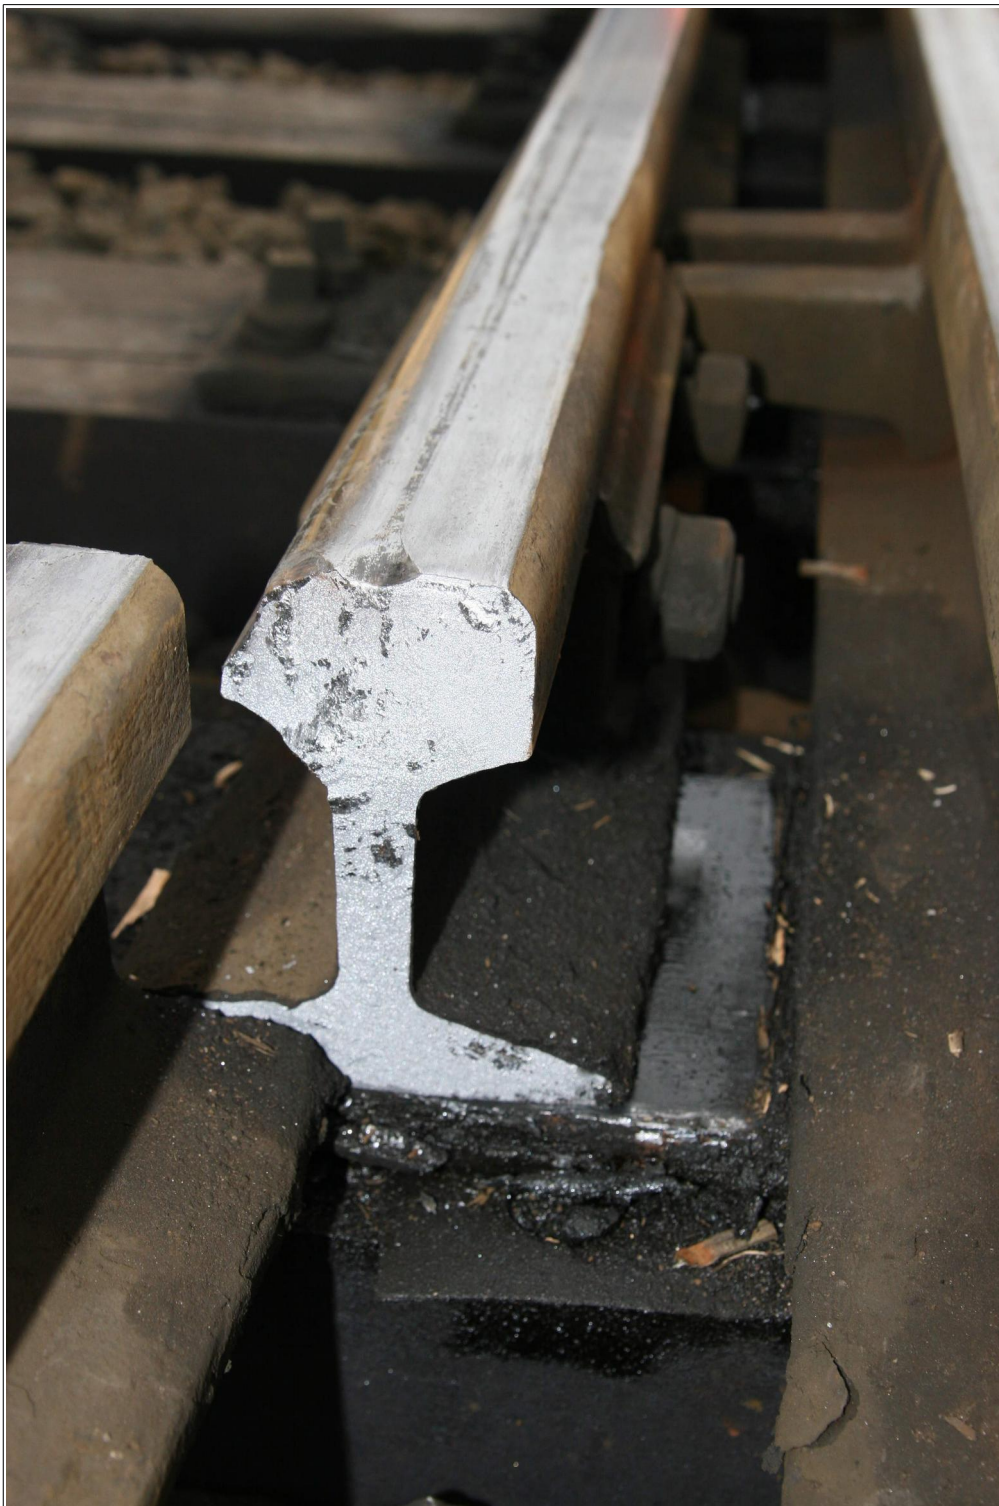
- vizuálním ohledáním lomových ploch pravého ohnutého jazyka výhybky č. 208 byl zjištěn čerstvý lom, bez stop koroze a iniciace lomu vzniklého v místě přední hrany kluzné stoličky. Na lomové ploše pravého ohnutého jazyka, přilehlé ke kořenu jazyka, byly na temeni hlavy kolejnice zjištěny dvě stopy po najetí okolků a stopa po najetí jízdni plochy pravého kola HDV do hlavy kolejnice;

- **k porušení celistvosti jazyka došlo společným působením několika faktorů, kterými jsou:**
 - **heterogenita mechanických vlastností, makrostruktury a mikrostruktury v okolí místa lomu jazyka;**

Obr. č. 9: Pohled na lomovou plochu pravého ohnutého jazyka výhybky č. 208
přilehlou ke kořeni jazyka

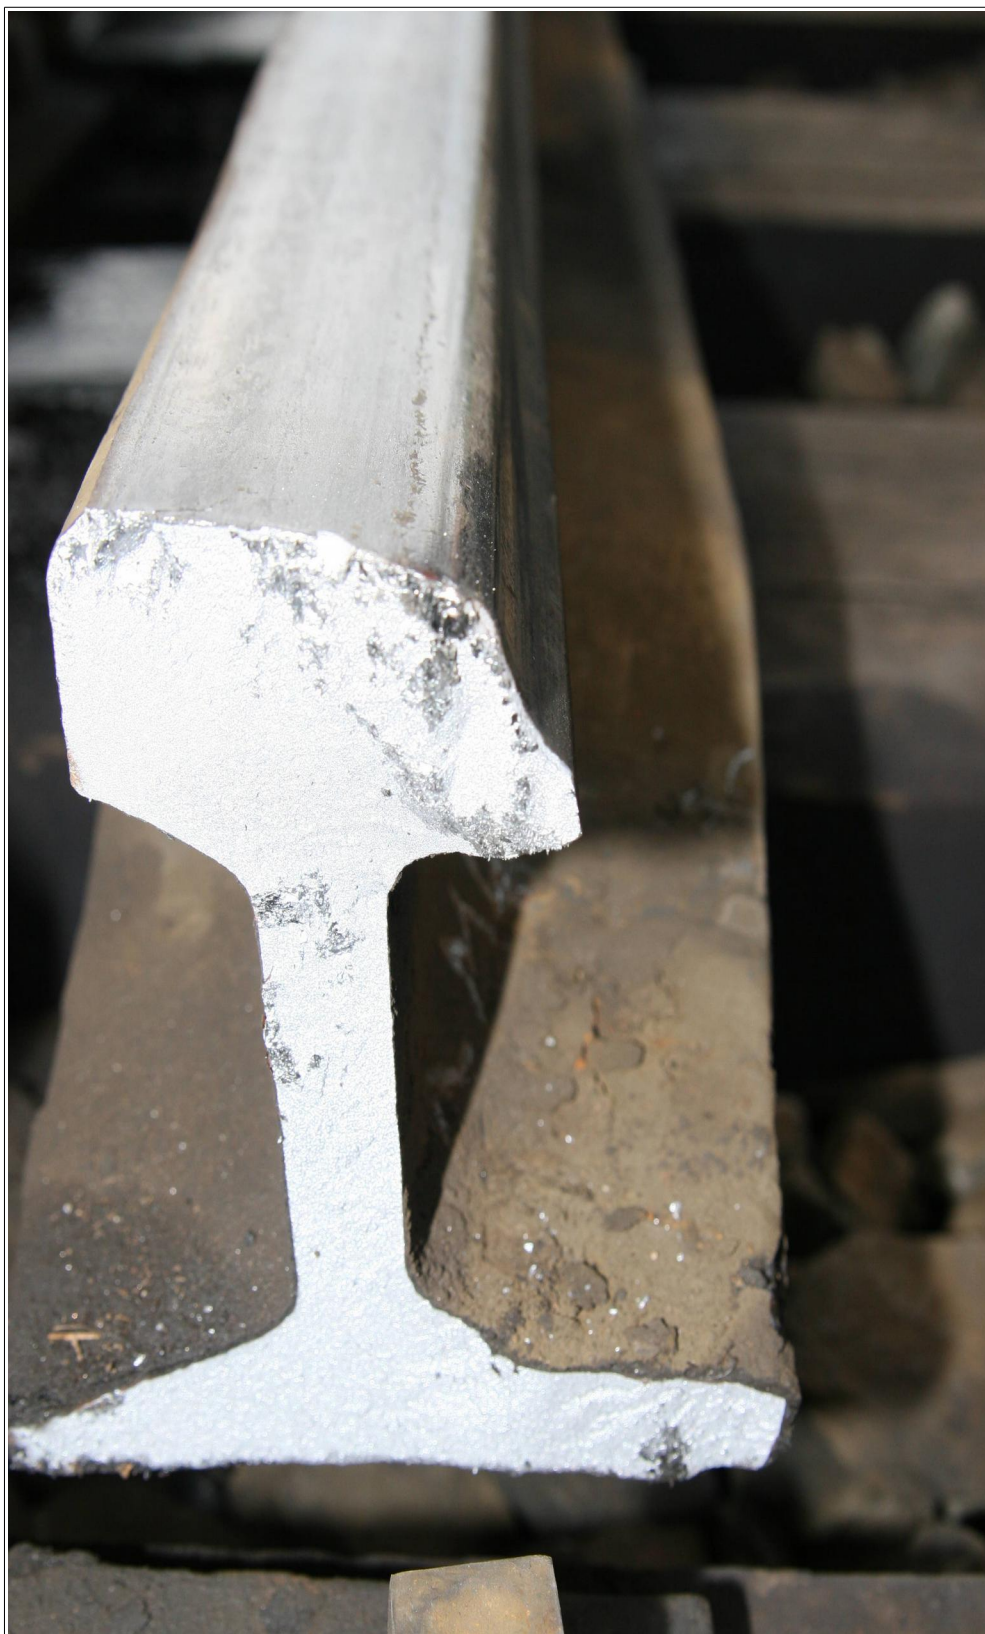
Obr. č. 10: Pohled na lomovou plochu pravého ohnutého jazyka výhybky č. 208
přilehlou k hrotu jazyka
