**Drážní inspekce**  
The Rail Safety Inspection Office

### **Investigation Report of Railway Accident**

Derailment of one wagon of freight train No. Nex 2. nsl. 46659 between  
Přerov and Prosenice stations (main line)

Wednesday, 8<sup>th</sup> December 2010

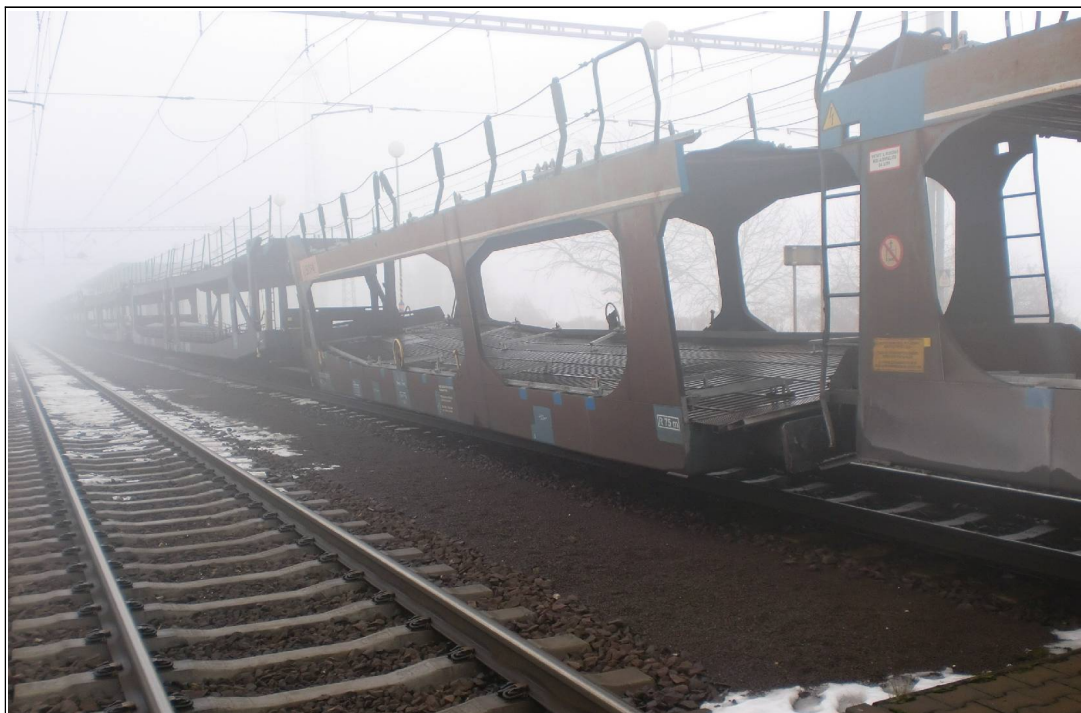
*Obr. 1 Pohled na vykolejený TDV Laaers 23 83 4363 610-2 v konečném postavení po zastavení vlaku Nex 2. nsl. 46659 v žst. Prosenice.*

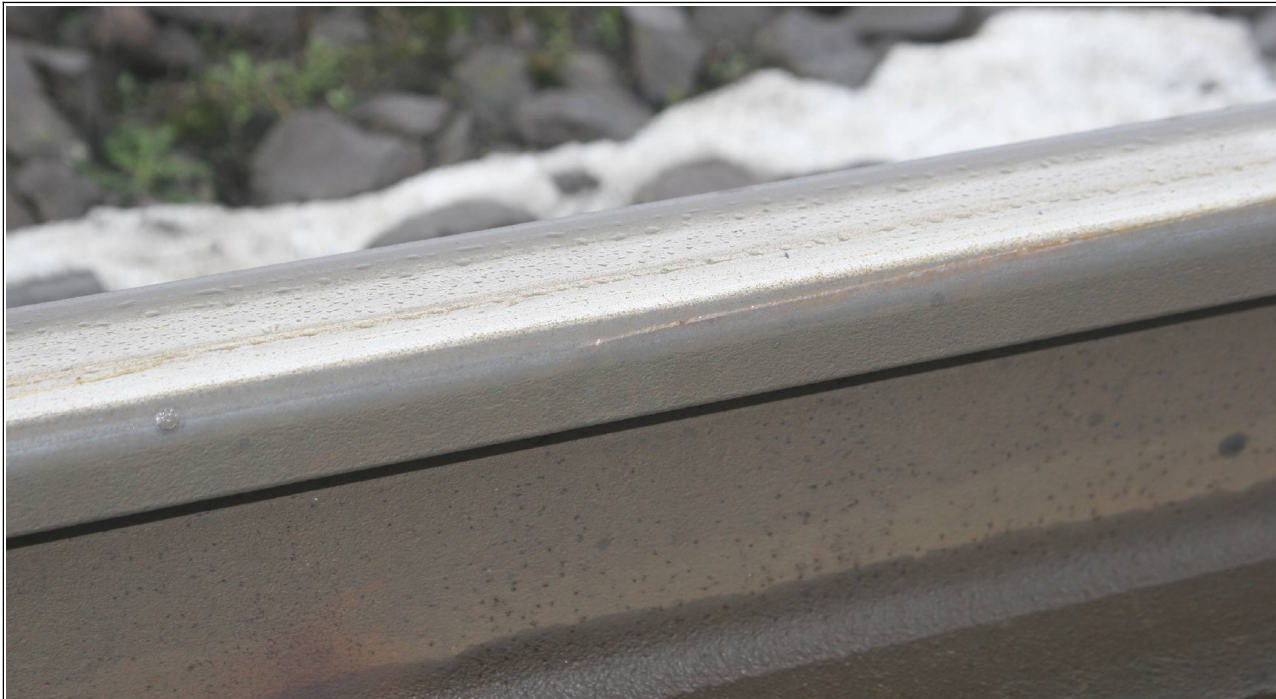
Bod „0“, tj. první stopa po vykolejení, se nachází v km 186,771, v místě, kde okolek levého kola 2. dvojkolí (kolo č. 6) TDV Laaers 23 83 4363 610-2 zanechal stopu po šplhání levého kola na temeno hlavy kolejnice levého kolejnicového pásu traťové koleje č. 2. Stopa po jízdě okolku pokračuje na temeni hlavy kolejnice levého kolejnicového pásu v délce 15,5 m (od km 186,786<sub>5</sub>), kde následuje stopa po sjetí kola vlevo ve směru k ose traťové koleje. V této úrovni byla zjištěna stopa na pravém kolejnicovém pásu traťové koleje č. 2 po sjetí pravého kola (kolo č. 5) mezi kolejnicové pásy. První stopy vykolejené nápravy na svérkových šroubech, svérkách a podkladnicích byly zjištěny na 13. pražci za místem sjetí kol z temen hlav kolejnic a pokračují až ke krajní výhybce č. 27 žst. Prosenice, nacházející se v km 190,432. V srdcovkové části výhybky č. 27 byly zjištěny stopy a poškození dokládající skutečnost, že zde vykolejila i 1. náprava předmětného TDV. Další jízda TDV ve vykolejeném stavu pokračovala přes výhybky č. 26, 25 a 24 na staniční kolej č. 2. Následkem kontaktu vykolejených dvojkolí TDV s výhybkovými součástmi TDV pokračovalo v jízdě ve vykolejeném stavu tak, že 1. dvojkolí jelo pravým kolem (kolo č. 7) vpravo vně staniční koleje a levým kolem (kolo č. 8) mezi kolejnicovými pásy. Pravé kolo 2. dvojkolí (kolo č. 5) jelo mezi kolejnicovými pásy a levé vlevo (kolo č. 6) vně staniční koleje. V průběhu jízdy po staniční koleji č. 2 TDV najelo pravou přední stranou podélníku vozové skříně na hranu ostrovního nástupiště č. 2.

**Obr. 4** Snímek ze dne 08. 12. 2010 dokumentuje stopu po vyšplhání kola č. 6 TDV Laaers 23 83 4363 610-2 na temeno hlavy levého kolejnicového pásu traťové koleje č. 2.

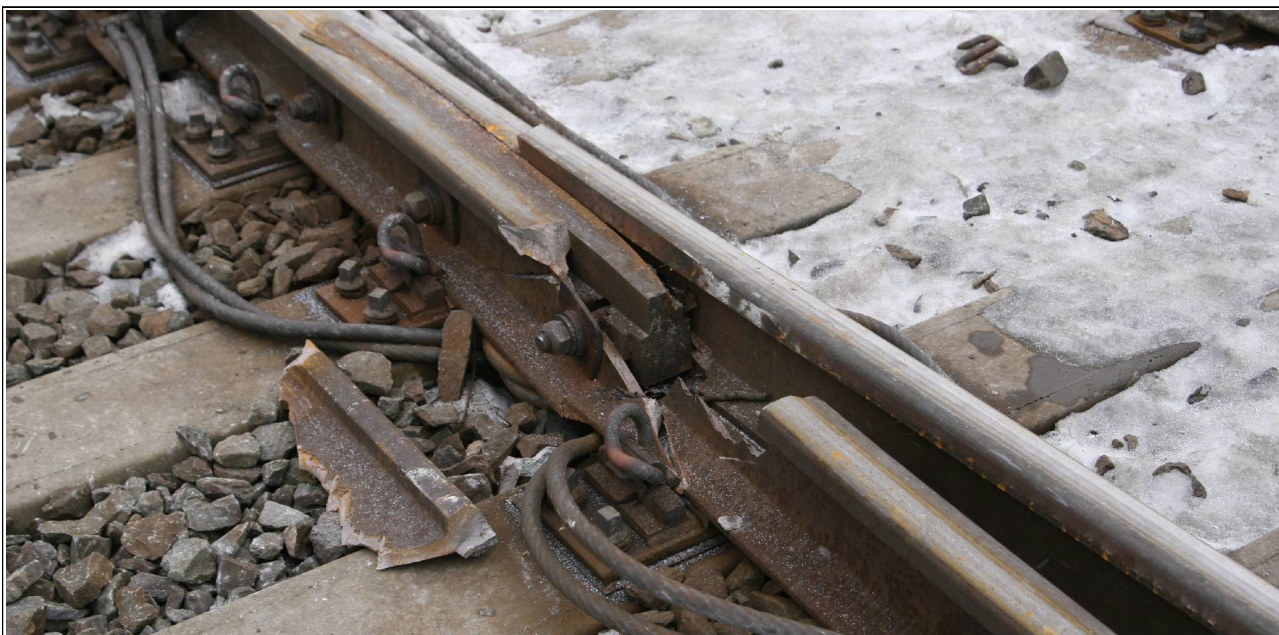
Z rozsahu poškození jízdních ploch a okolků kol 1. a 2. nápravy je zřejmé, že v místě vzniku MU vykolejila 2. náprava ve směru jízdy vlaku. 1. náprava vykolejila následkem nehodového děje za průjezdu TDV výhybkou č. 27 na přerovském zhlaví žst. Prosenice.

**Obr. 5** Snímek ze dne 08. 12. 2010 dokumentující destrukci srdcovky výhybky č. 27 žst. Prosenice po projetí vykolejeného TDV Laaers 23 83 4363 610-2.

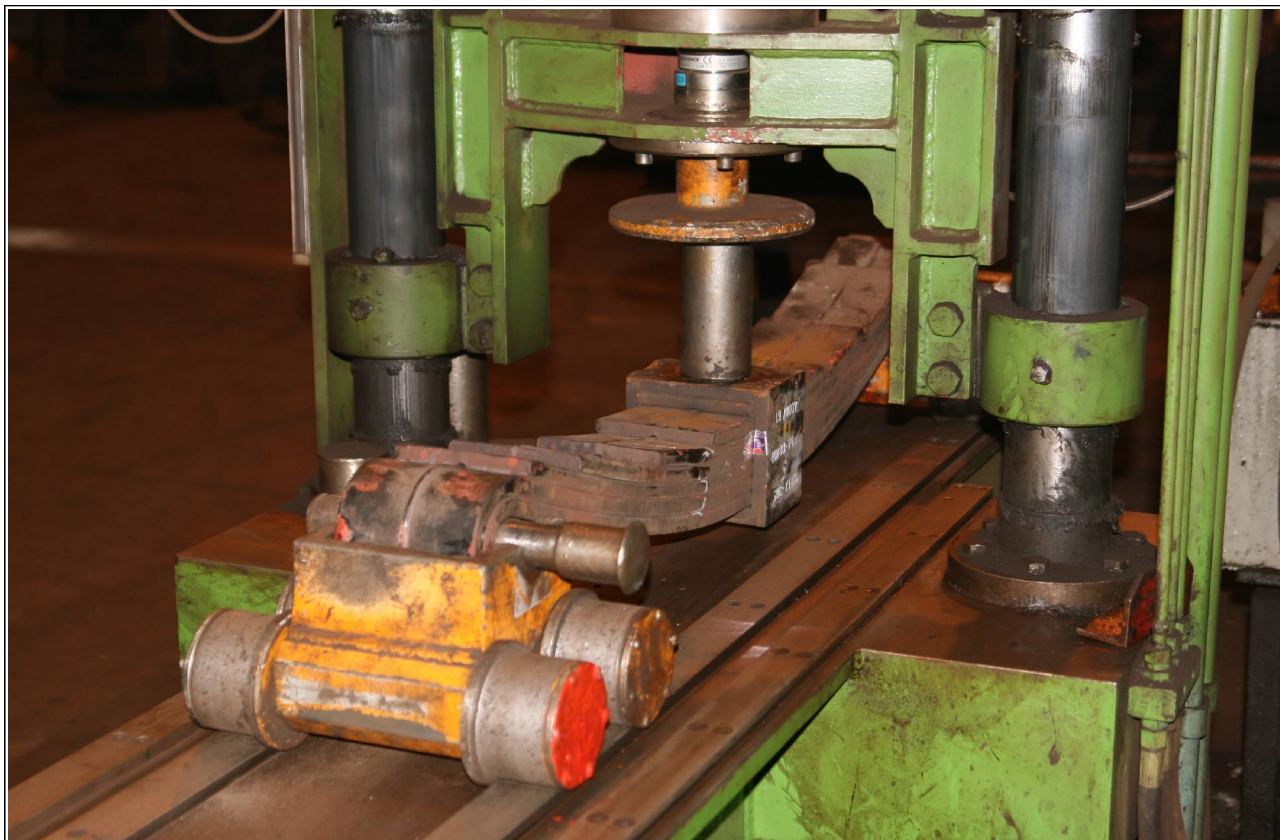
- Zásadní příčina: osazení taženého drážního vozidla Laaers 23 83 4363 610-2 trapézovými pružnicemi s vyšší hodnotou tuhosti než je stanovena technickými podmínkami pro tažené drážní vozidlo typu 365.

**Obr. 6** Snímek ze dne 10. 03. 2011 dokumentující zkoušku poddajnosti trapézové pružnice č. 5 TDV Laaers 23 83 4363 610-2, prováděnou na kalibrovaném stavu ČD Cargo, a. s., SOKV Ústí nad Labem.
