The Rail Safety Inspection Office

Vykolejení nákladního vlaku Pn 66399, na dráze železniční, celostátní,
mezi žst. Choťovice a Převýšov, v km 15,884

Investigation Report of Railway Accident

Derailment of freight train No. 66399 between Choťovice and Převýšov stations

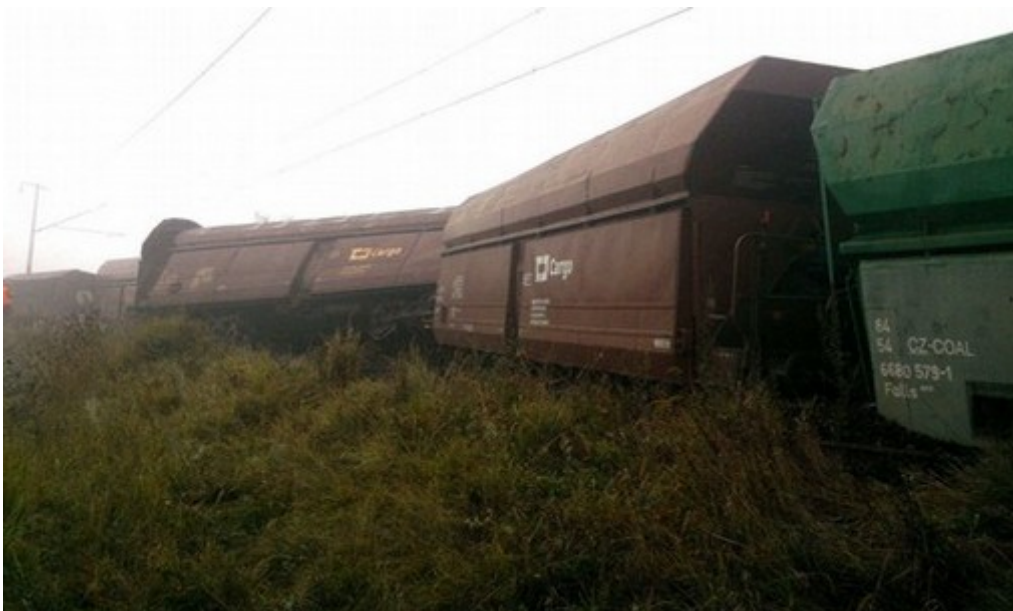
Obr. č. 1: Pohled na místo MU

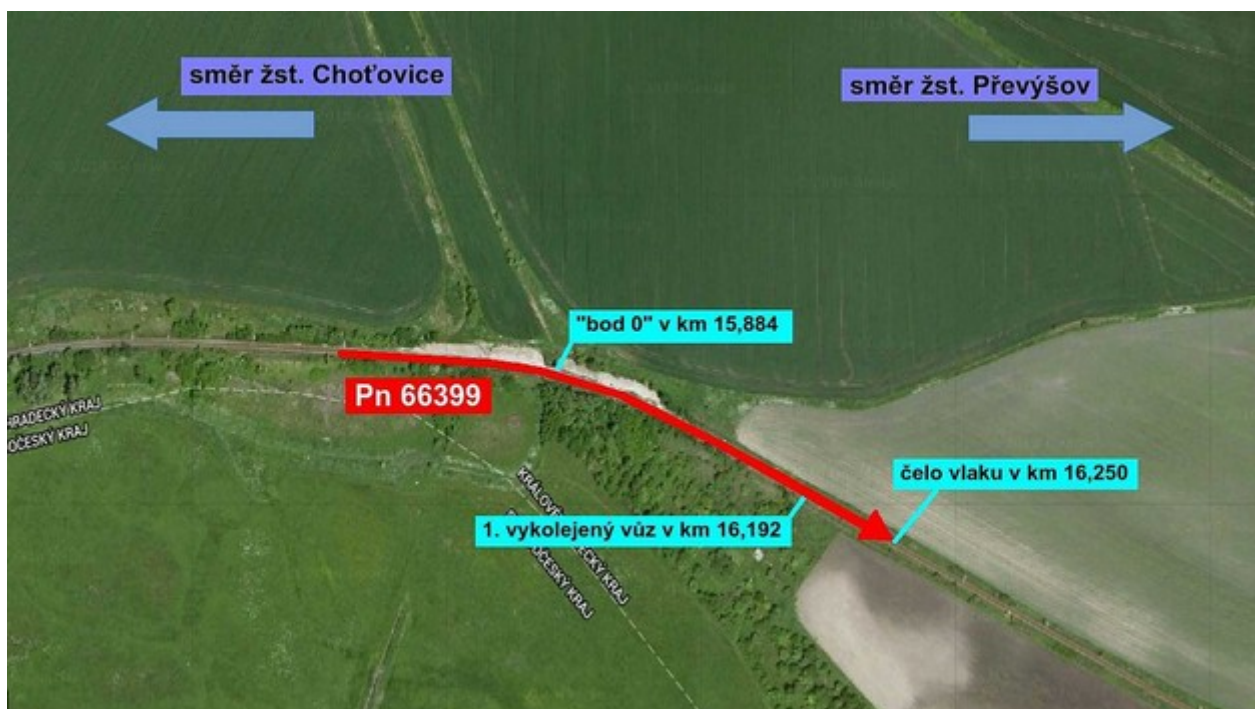
Obr. č. 2: Schéma místa MU.

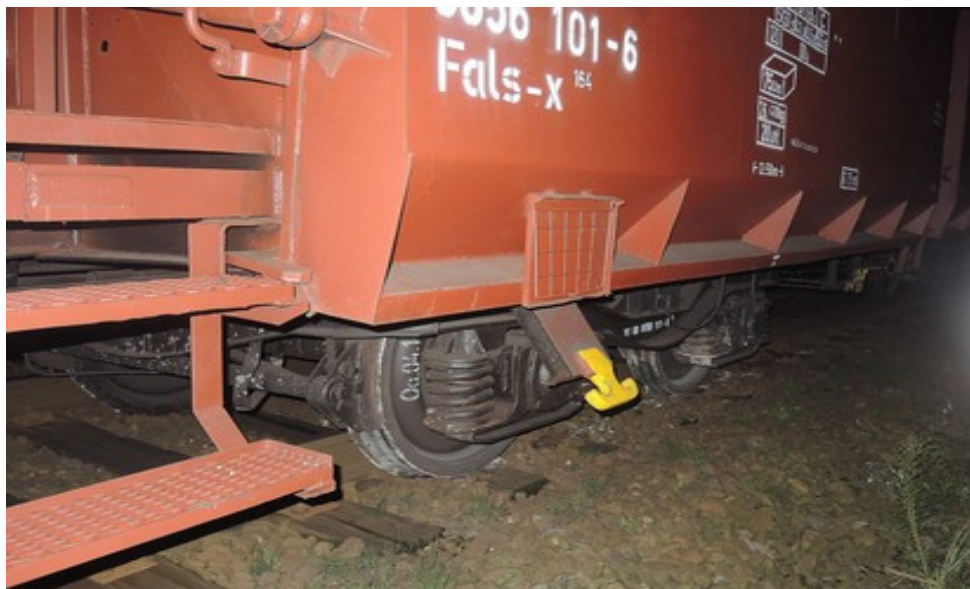
Obr. č. 3.: První vykolejený podvozek „a“ prvního vykolejeného vozu Fals-x¹⁶⁴ ev. č. 31 80 6656 101-6.

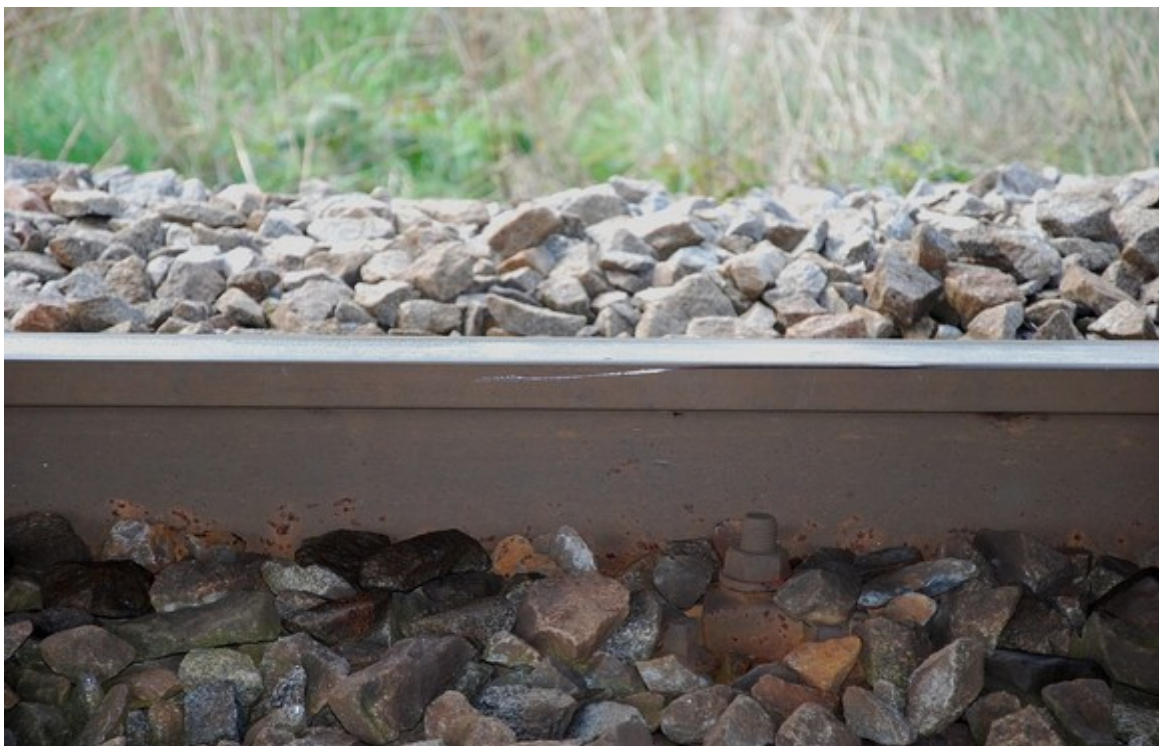
Bod „0“ byl určen a zadokumentován v pravostranném oblouku v km 15,884 v místě sjetí kola z temene pravé kolejnice (viz obr. č. 4). K samotnému vystoupání okolku levého kola na temeno kolejnice však došlo, dle zajištěných stop, pravděpodobně již mezi body 1 a 2 (viz obr. č. 5). Čelo prvního vykolejeného vozu se nacházelo v km 16,192. Vlak ujel od vykolejení první nápravy až do úplného zastavení vzdálenost 308 m, následkem čehož došlo ke značnému poškození koleje a drážních vozidel (viz obr. č. 6). Vlivem MU nebylo poškozeno trakční vedení. Byla provedena mj. fotodokumentace stavu všech podvozků DV dotčeného vlaku. Z pořízené fotodokumentace rovněž vyplynulo, že vlak byl volně svěšen a že sestava vlaku odpovídala vlakové dokumentaci. Drážní inspekce provedla pro možnost pozdějšího posouzení fotodokumentaci rovnoměrnosti rozložení nákladu na jednotlivých vozech. Vizualně bylo zjištěno, že se nad prvním vykolejeným podvozkem nacházelo méně nákladu. Z toho důvodu byl vůz při následném šetření vážen a způsob naložení odborně posouzen (viz bod 3.4.4). Na místě MU byla mj. zajištěna vlaková dokumentace a rychloměrné proužky obou HDV. Ze záznamů rychloměrů již při ohledání místa MU vyplynulo, že se dotčený vlak v době vzniku MU pohyboval rychlostí $72 \text{ km}\cdot\text{h}^{-1}$. Maximální dovolená rychlost vlaku Pn 66399 v místě vykolejení, stanovená SJŘ na $v = 80 \text{ km}\cdot\text{h}^{-1}$, nebyla překročena. Orientační dechovou zkoušku u obou strojvedoucích provedla Policie ČR s negativními výsledky. Po odtažení zadní nevykolejené části vlaku byl za přítomnosti zástupců DI přeměřen železniční svršek v bodech +30 až -10 a pořízen zápis (viz obr. č. 7). Toto měření bylo provedeno nejprve bez zatížení a následně pod zatížením lokomotivou. Dále byla v krocích po 1 m nivelací zaměřena výška obou kolejnicových pasů v úseku 93 m před místem vykolejení k bodu „0“. Grafický výstup nivelace ve formě podélného profilu byl DI dožadán. Rovněž bylo pro potřeby dalšího vyšetřování provedeno ohledání stavu svršku a drážebnosti upevňovadel se zjištěním, že část svérkových šroubů a vrtulí není dotažena na předepsanou mez – při poklepu kladivem byl zjištěn volný pohyb dvojitých pružných kroužků (viz bod 2.2.3). V dotčeném úseku se ojediněle vyskytovaly vyžilé a popraskané pražce (viz bod 2.2.3).

Obr. č. 4: Stopa na pojížděné hraně pravé kolejnice, kde kolo sjelo z temena kolejnice.

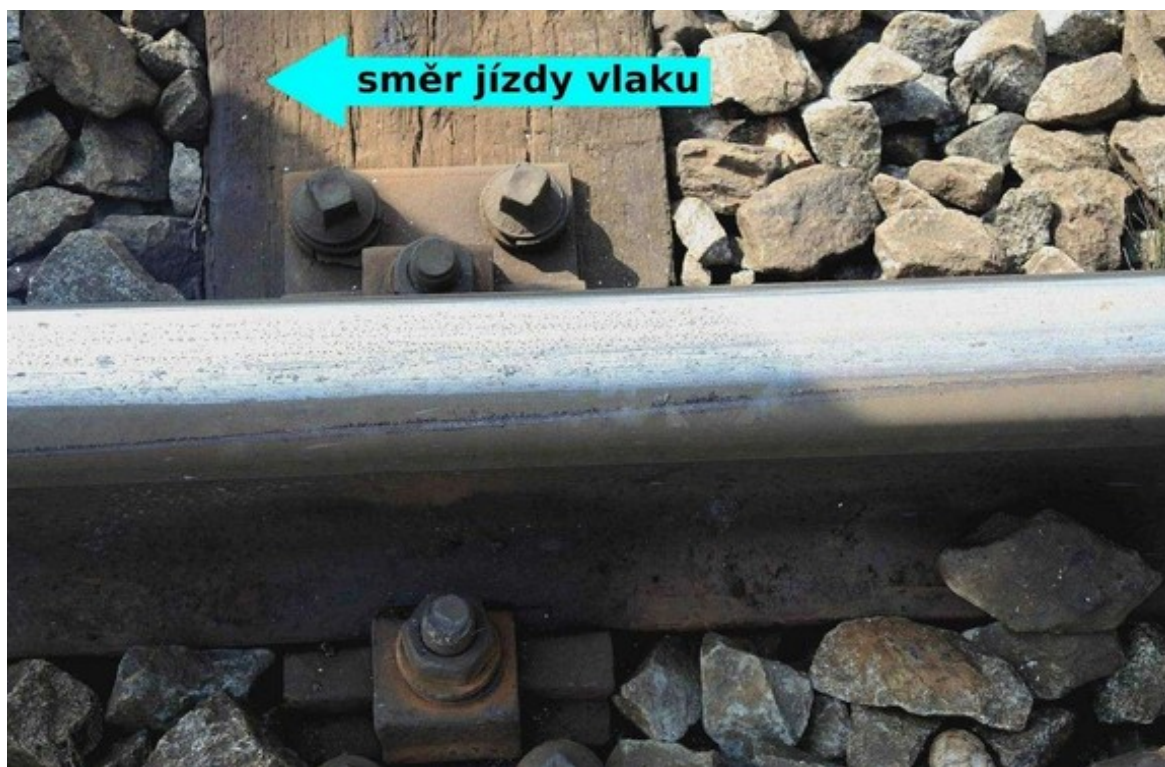
Obr. č. 5: Vryp od okolku kola na temeni levé kolejnice.

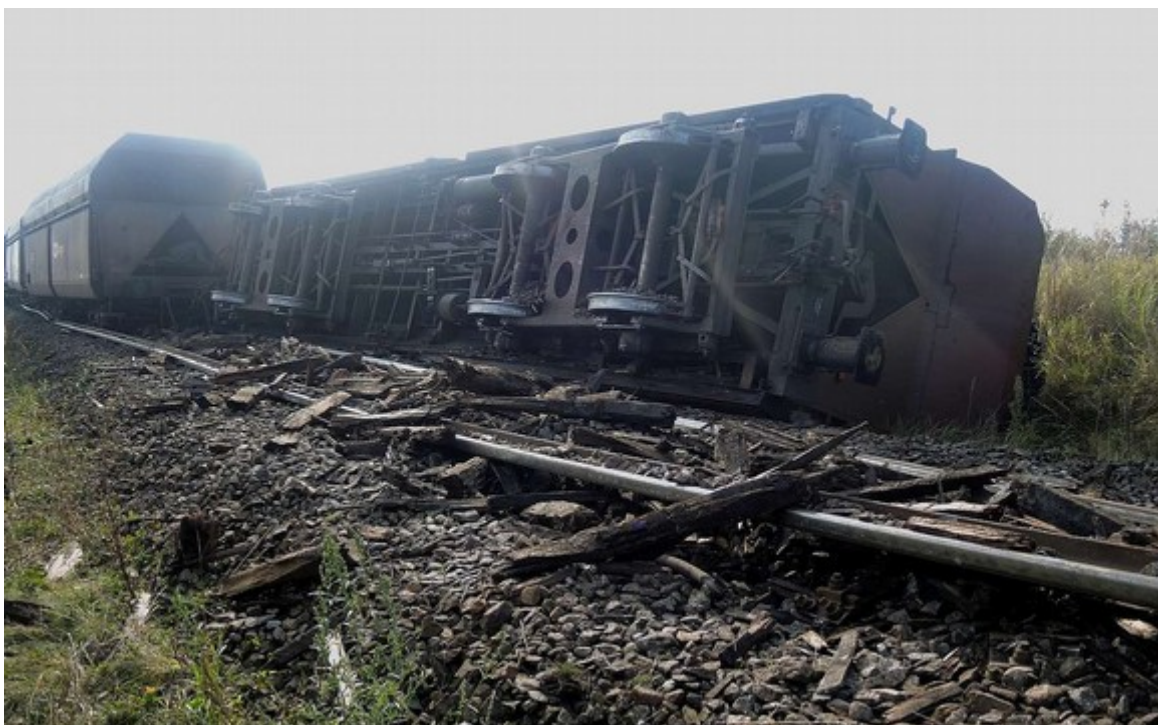
Obr. č. 6.: Převrácený vůz Falls ev. č. 31 54 6679 126-8, řazený jako 8. Značné poškození infrastruktury a drážních vozidel.

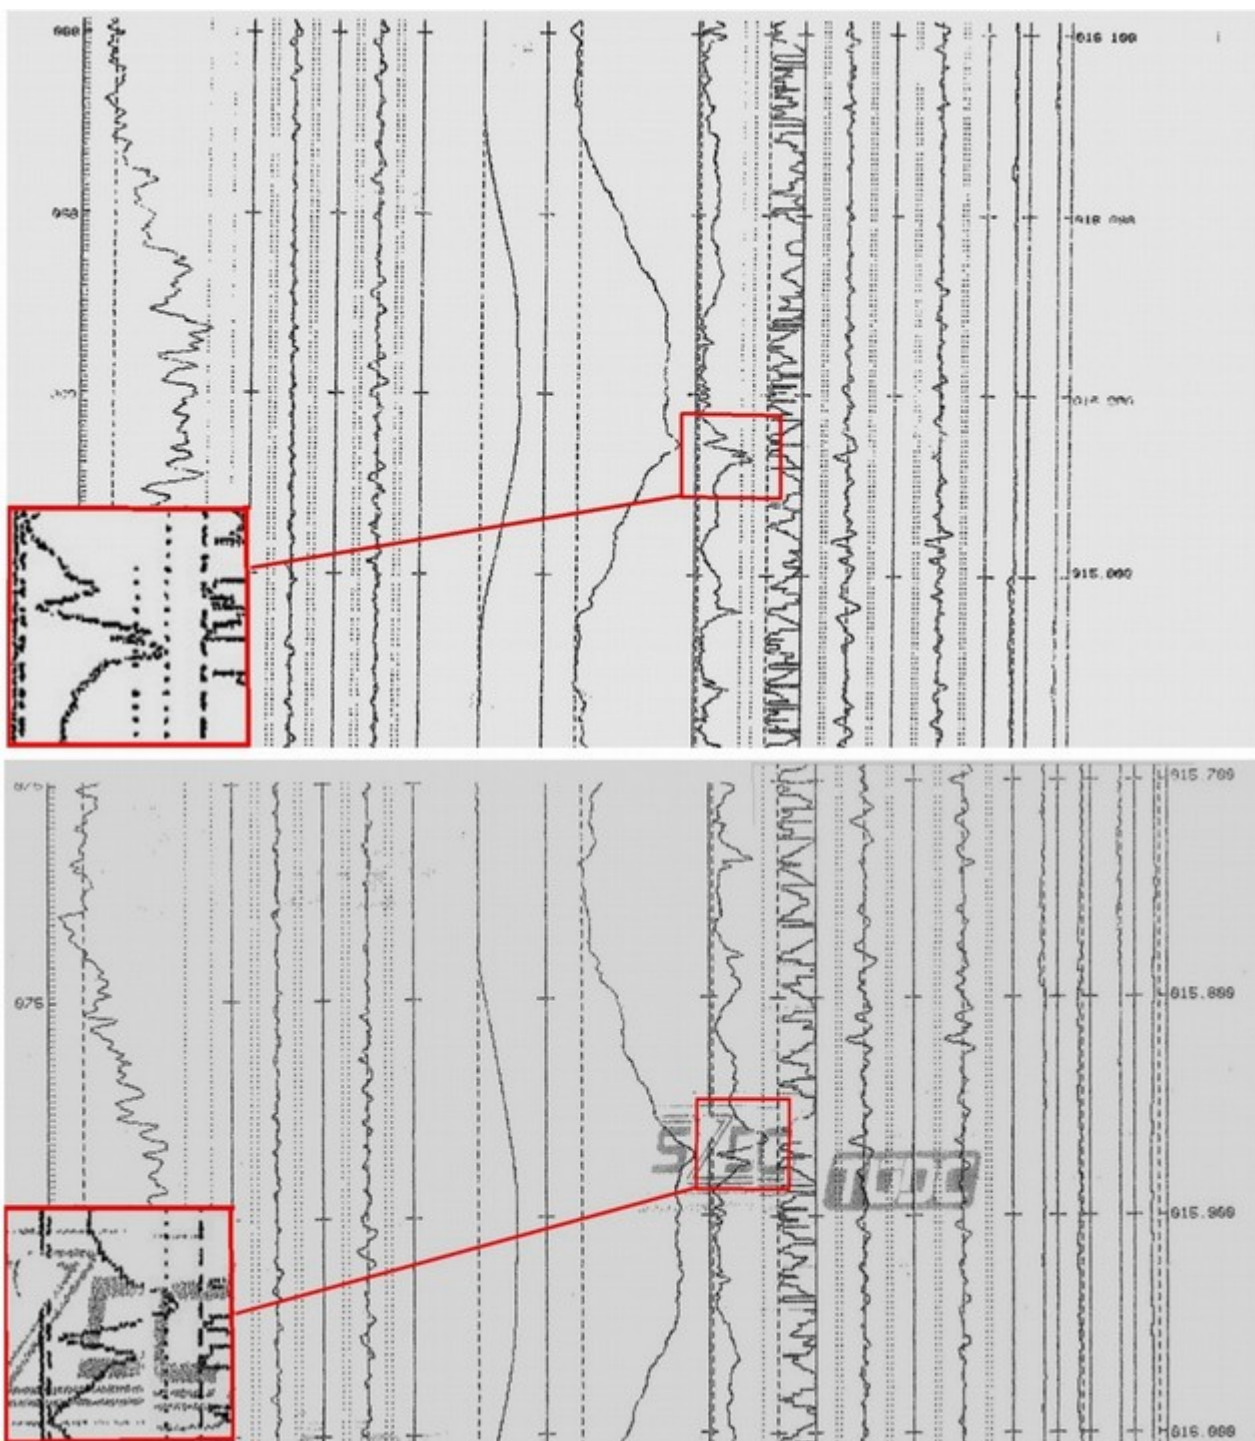
Obr. č. 10: Grafické výstupní sestavy z jízdy měřicího vozu dne 15. 10. 2012 (nahore) a 24. 4. 2013 (dole). Při porovnání je zřejmé, že ve sledovaném období došlo ke zhoršení parametru zborcení koleje v místě vzniku MU. Hladina IAL dosažena 15. 10. 2012, překročena 24. 4. 2013.

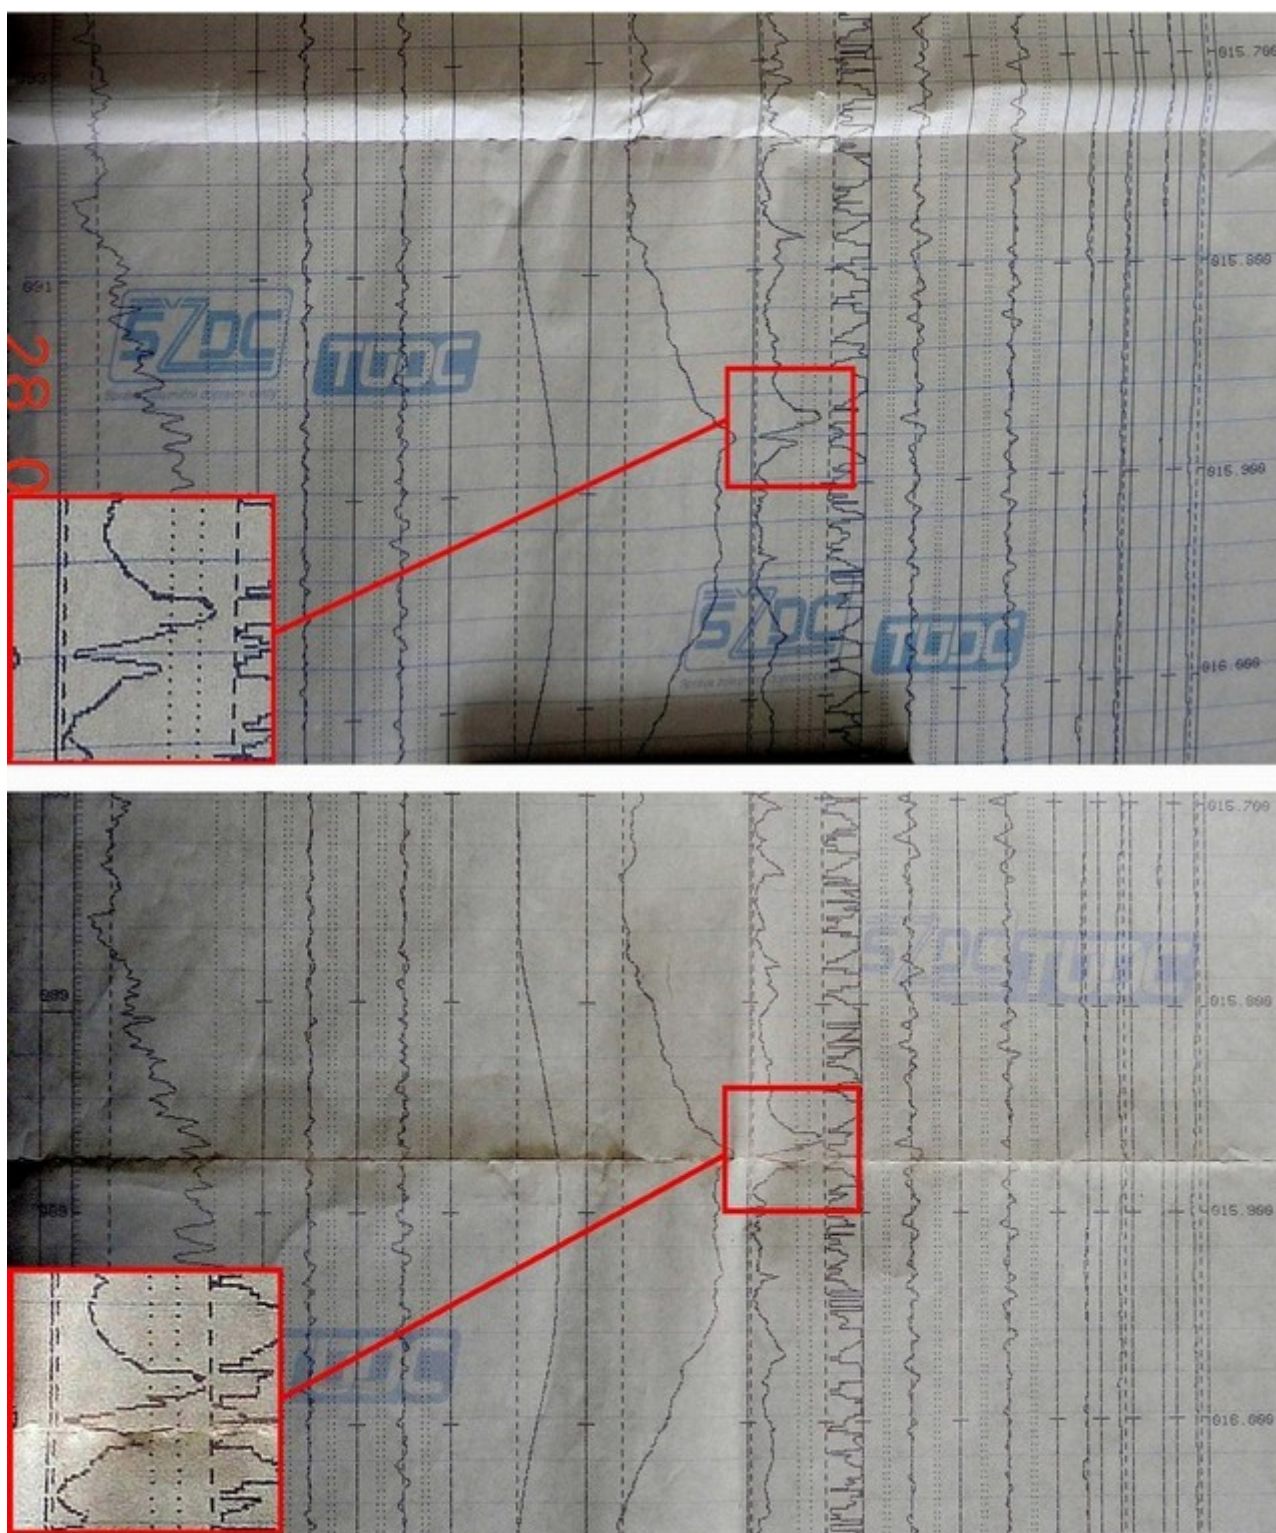
Obr. č. 11: Grafické výstupní sestavy z jízd měřicího vozu dne 2. 10. 2013 (nahore) a 30. 4. 2014 (dole). Při porovnání je zřejmé, že ve sledovaném období došlo ke zhoršení parametru zborcení koleje v místě vzniku MU. Hladina IAL překročena v obou případech.

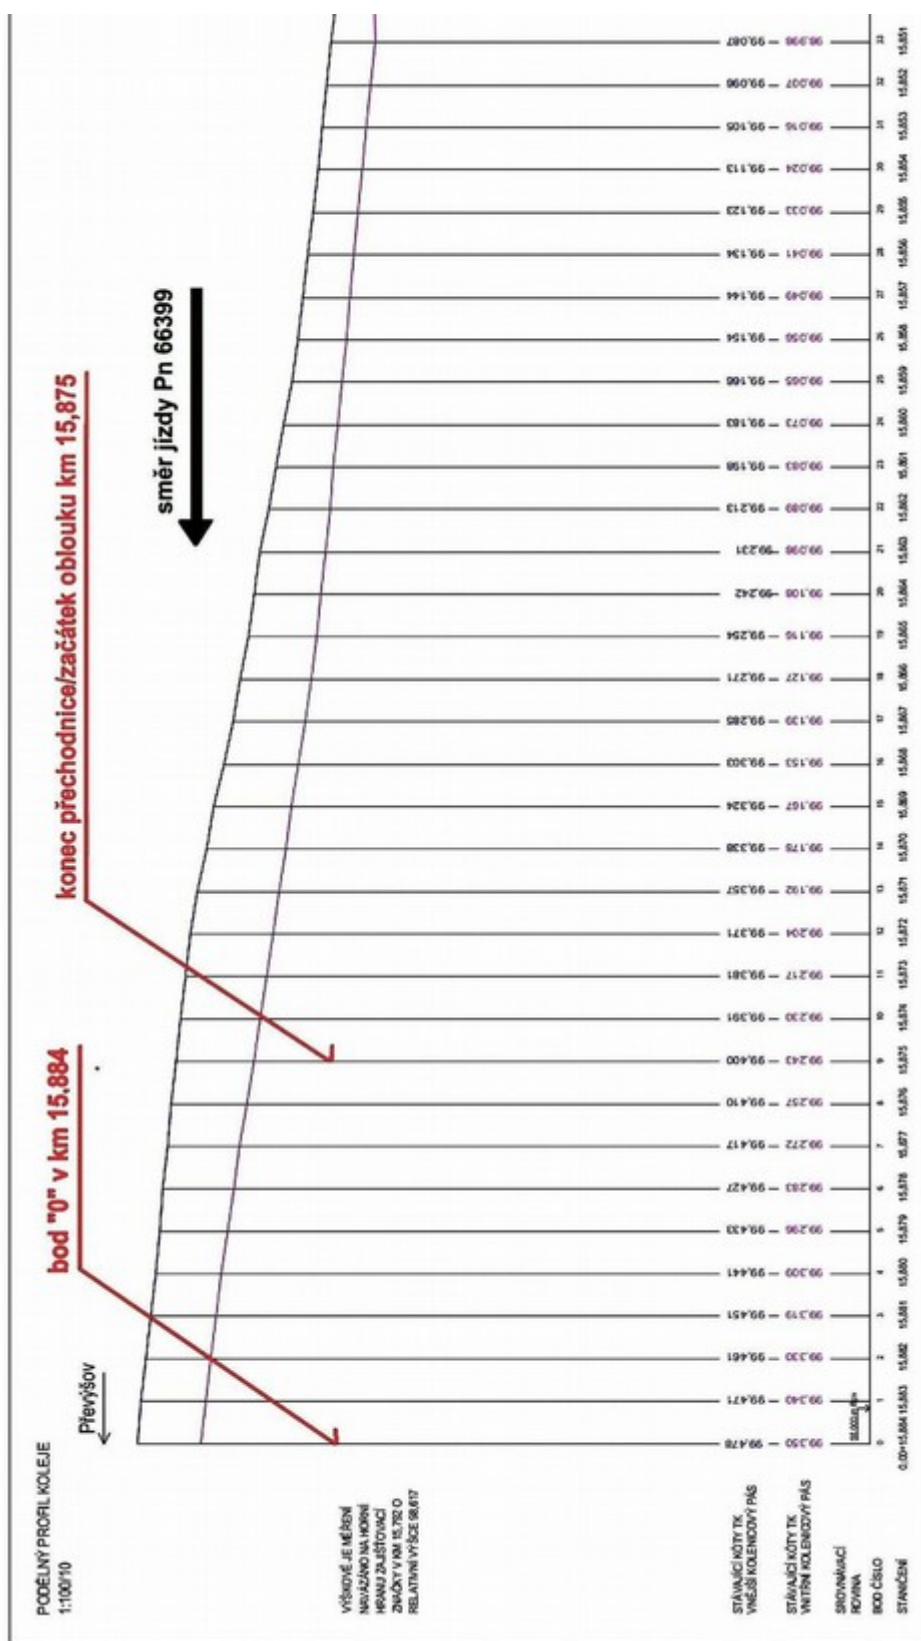
Obr. č. 12: Z podélného profilu vyplývá, že překročení převýšení zasahovalo i do části koleje ve vzestupnici, kde byla také zjištěna nejvyšší hodnota ve vzdálenosti 13 m před místem vykolejení. Zdroj: SŽDC

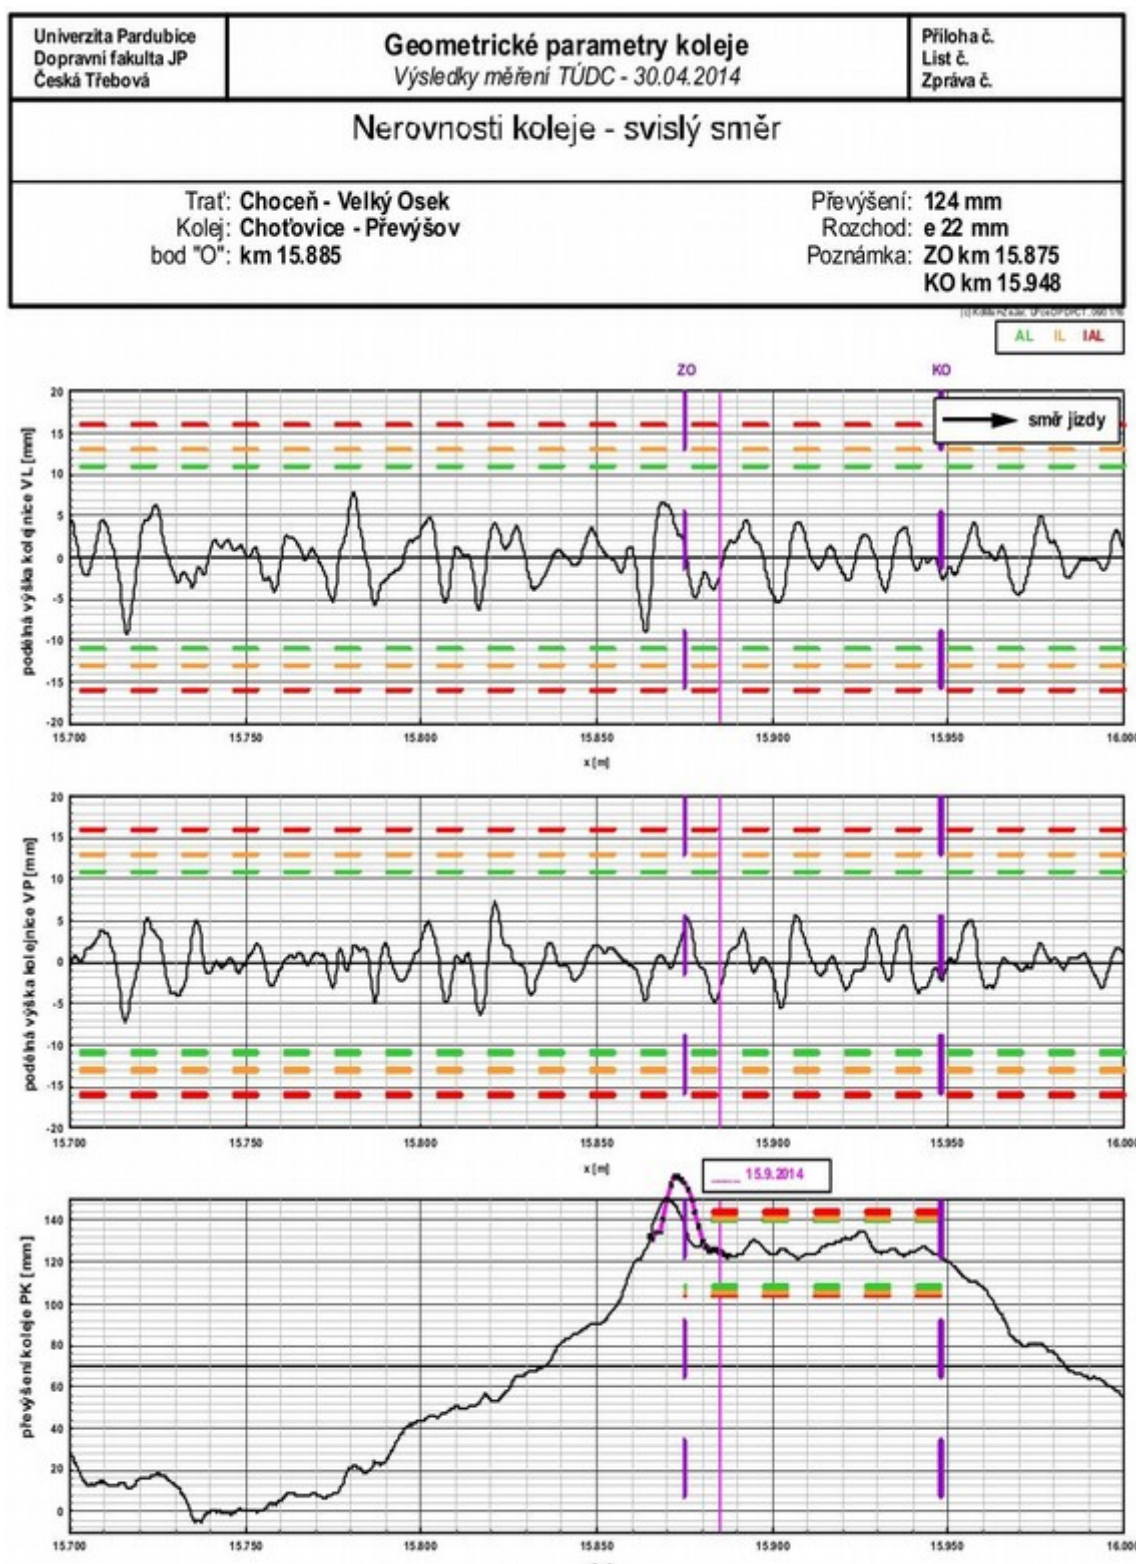
Obr. č. 13: Z provedené Analýzy vyplývá, že po 30. 4. 2016 došlo k dalšímu nárůstu míry překročení převýšení v inkriminovaném místě cca 13 m před místem vykolejení (spodní graf, rozdíl mezi černou a fialovou křivkou). Zdroj: UPCE

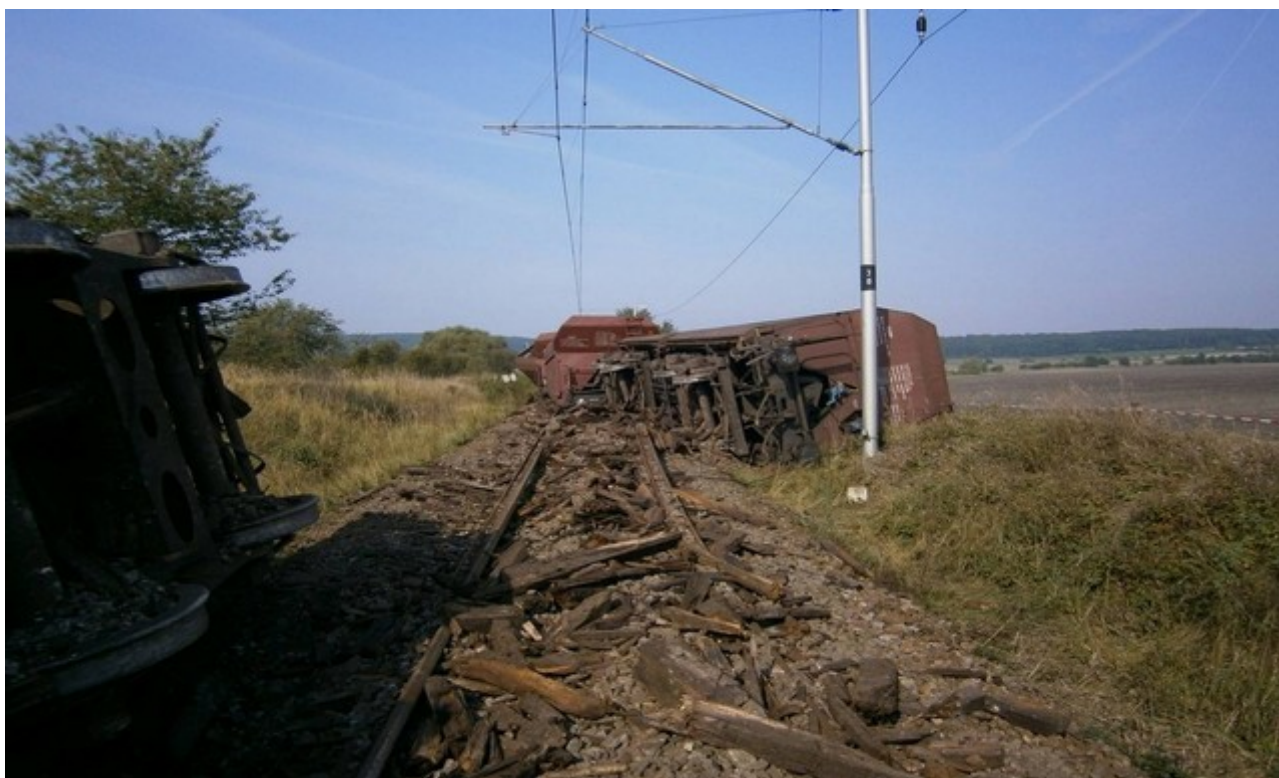
Při ohledání místa vzniku MU bylo postupováno od začátku ke konci vlaku a byly zjištěny následující skutečnosti: Čelo vlaku Pn 66399 se nacházelo v km 16,250. Vlakové HDV a vozy řazené jako 1. až 3. od začátku vlaku nalezeny v nevykolejeném stavu bez známek poškození. Jako první vykolejil vůz řady Fals-x¹⁶⁴ ev. č. 31 80 6656 101-6, řazený jako 4. od začátku vlaku, prvním podvozkem „a“, oběma nápravami vlevo ve směru jízdy vně pravostranného oblouku (viz obr. č. 3). Celkem došlo k vykolejení patnácti vozů řazených jako 4. až 18. od začátku vlaku. Vůz řazený jako 8. byl zcela převrácen vpravo, 9. vůz byl zcela převrácen vlevo (viz obr. č. 14) a 12. vůz byl částečně převrácen vpravo (viz obr. č. 14). Z převrácených vozů došlo k částečnému vysypání nákladu. TDV vlaku byla následkem MU rozdělena do dvou částí. Osmý vůz byl koncem 1. části, devátý vůz byl v čele 2. části. Vzdálenost obou částí vlaku činila cca 10 m (viz obr. č. 14).

Obr. č. 14: V popředí převrácený vůz Falls 31 54 6679 126-8, v pozadí převrácený vůz Falls 31 54 6683 493-6.

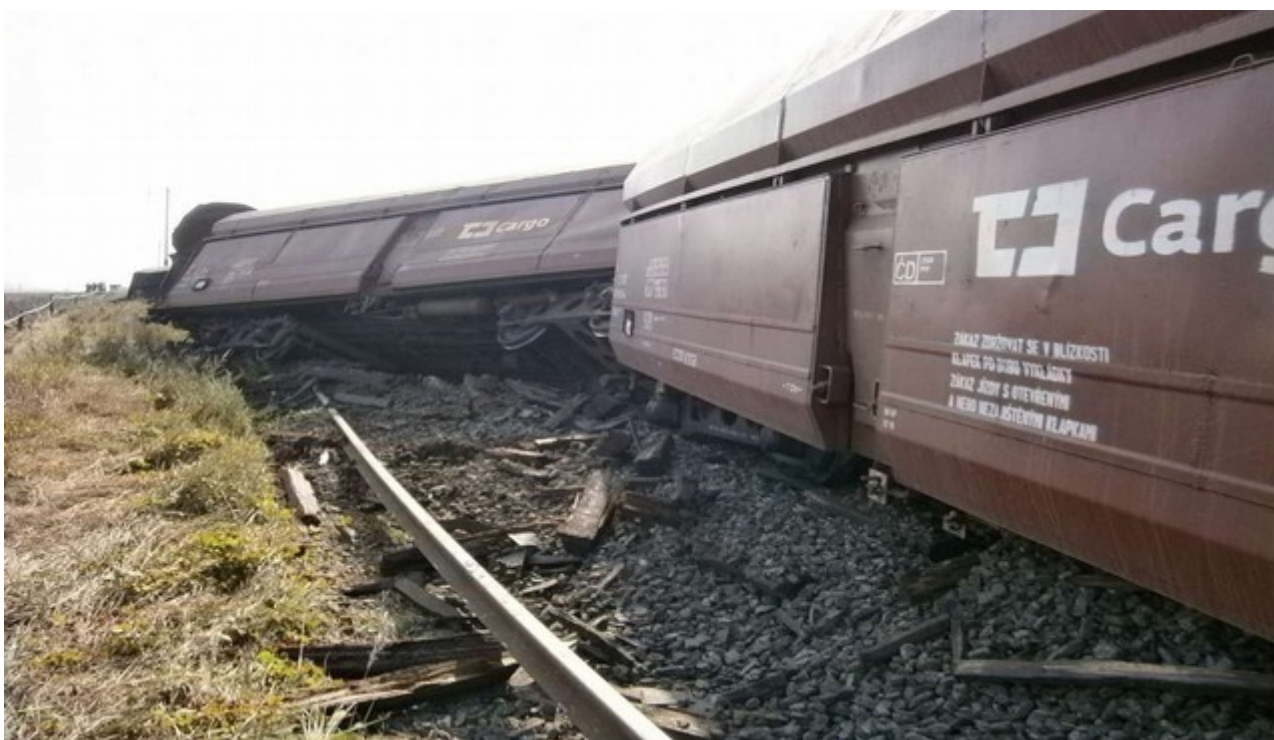
Obr. č. 15: Částečně převrácený vůz Falls 81 54 6682 955-4

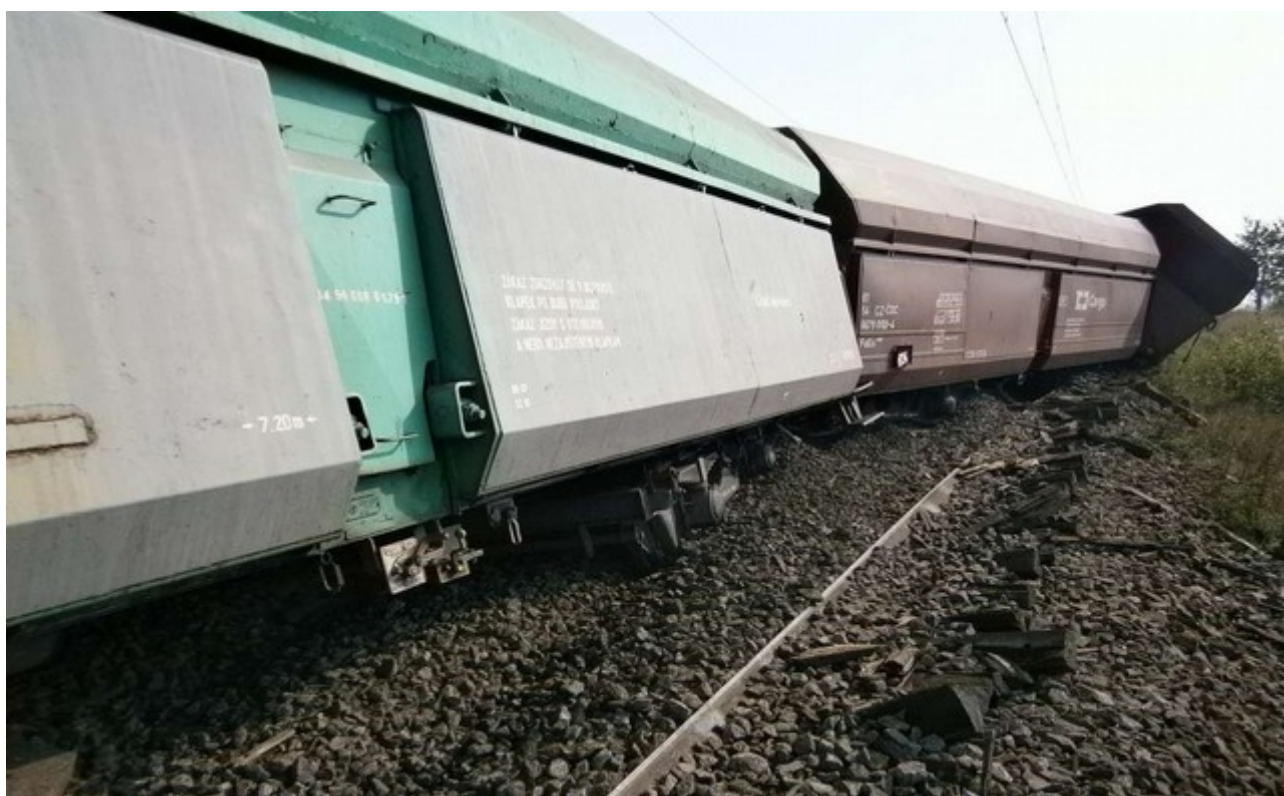
Obr. č. 16: V pozadí částečně převrácený vůz Falls 81 54 6682 955-4

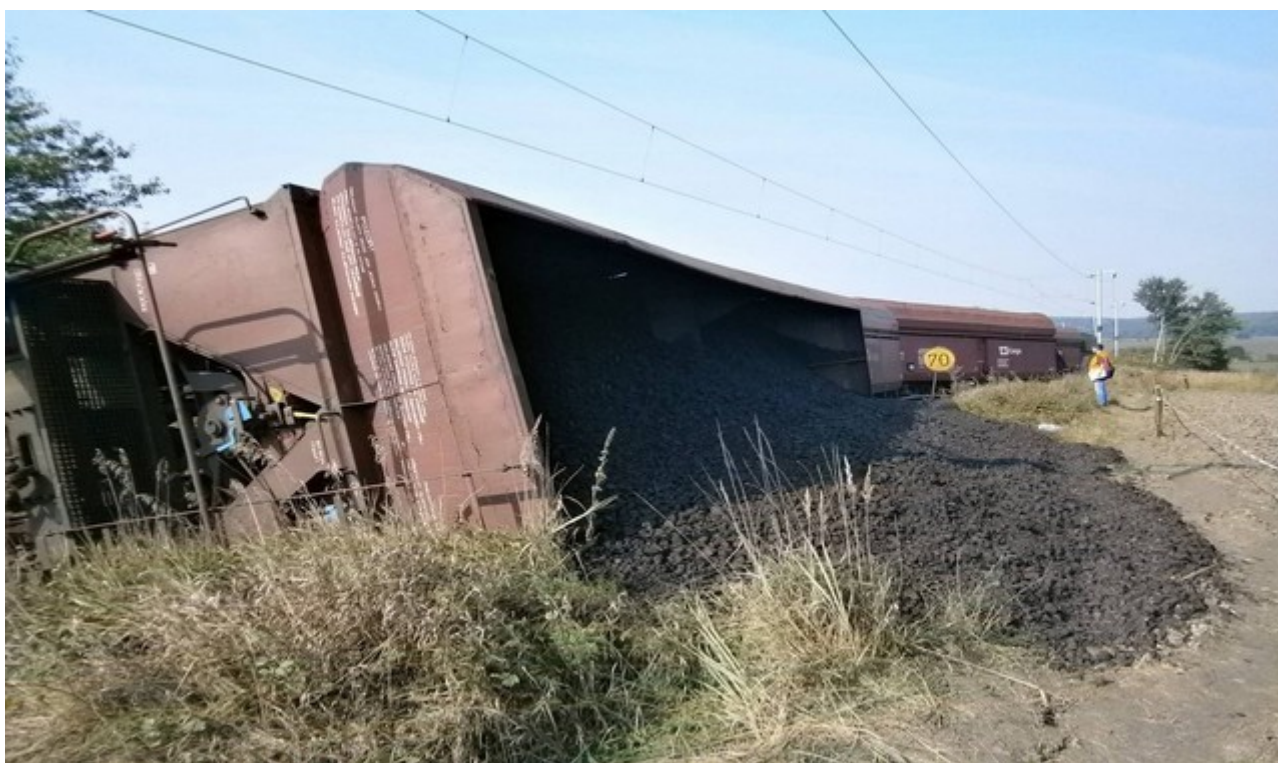
Obr. č. 17: Převrácený vůz Falls 31 54 6683 493-6
