The Rail Safety Inspection Office

Investigation Report of Railway Accident

Derailment of last wagon of freight train No. 48305 at Přebyslav station

Thursday, 13th November 2014

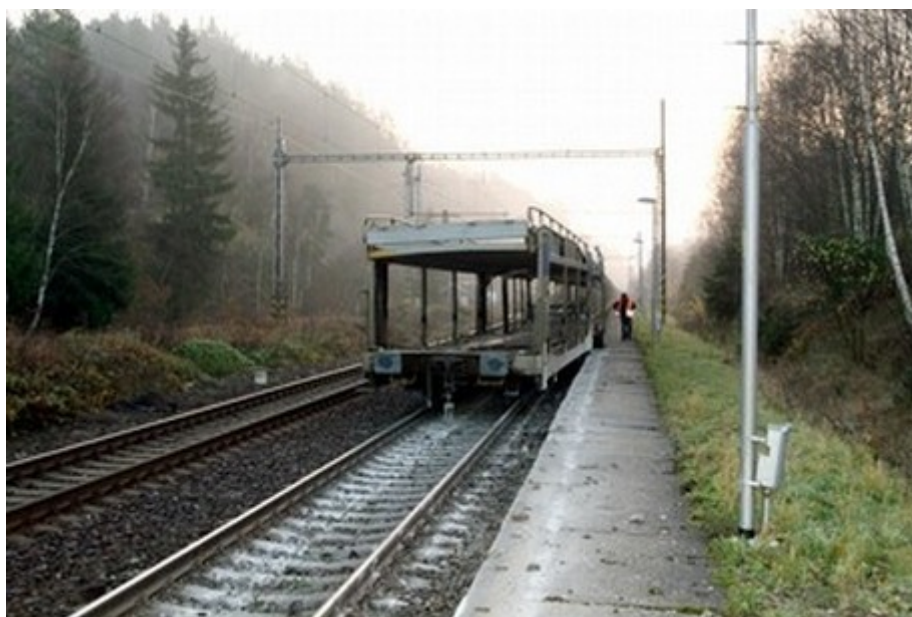
Obr. č. 1: Pohled na vykolejené TDV

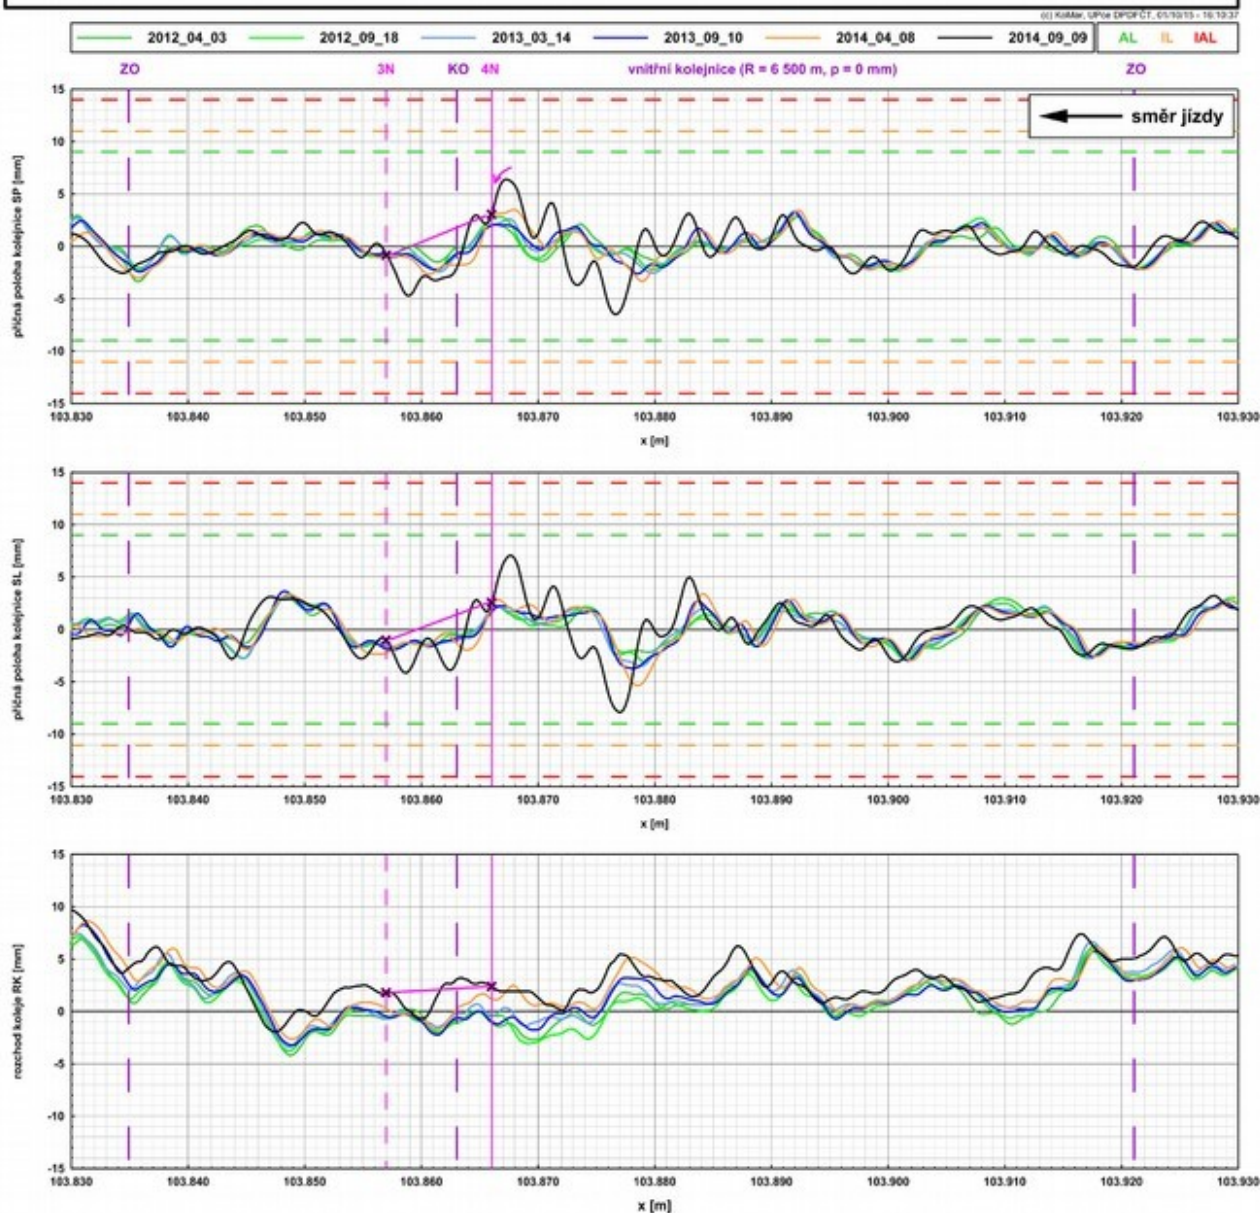
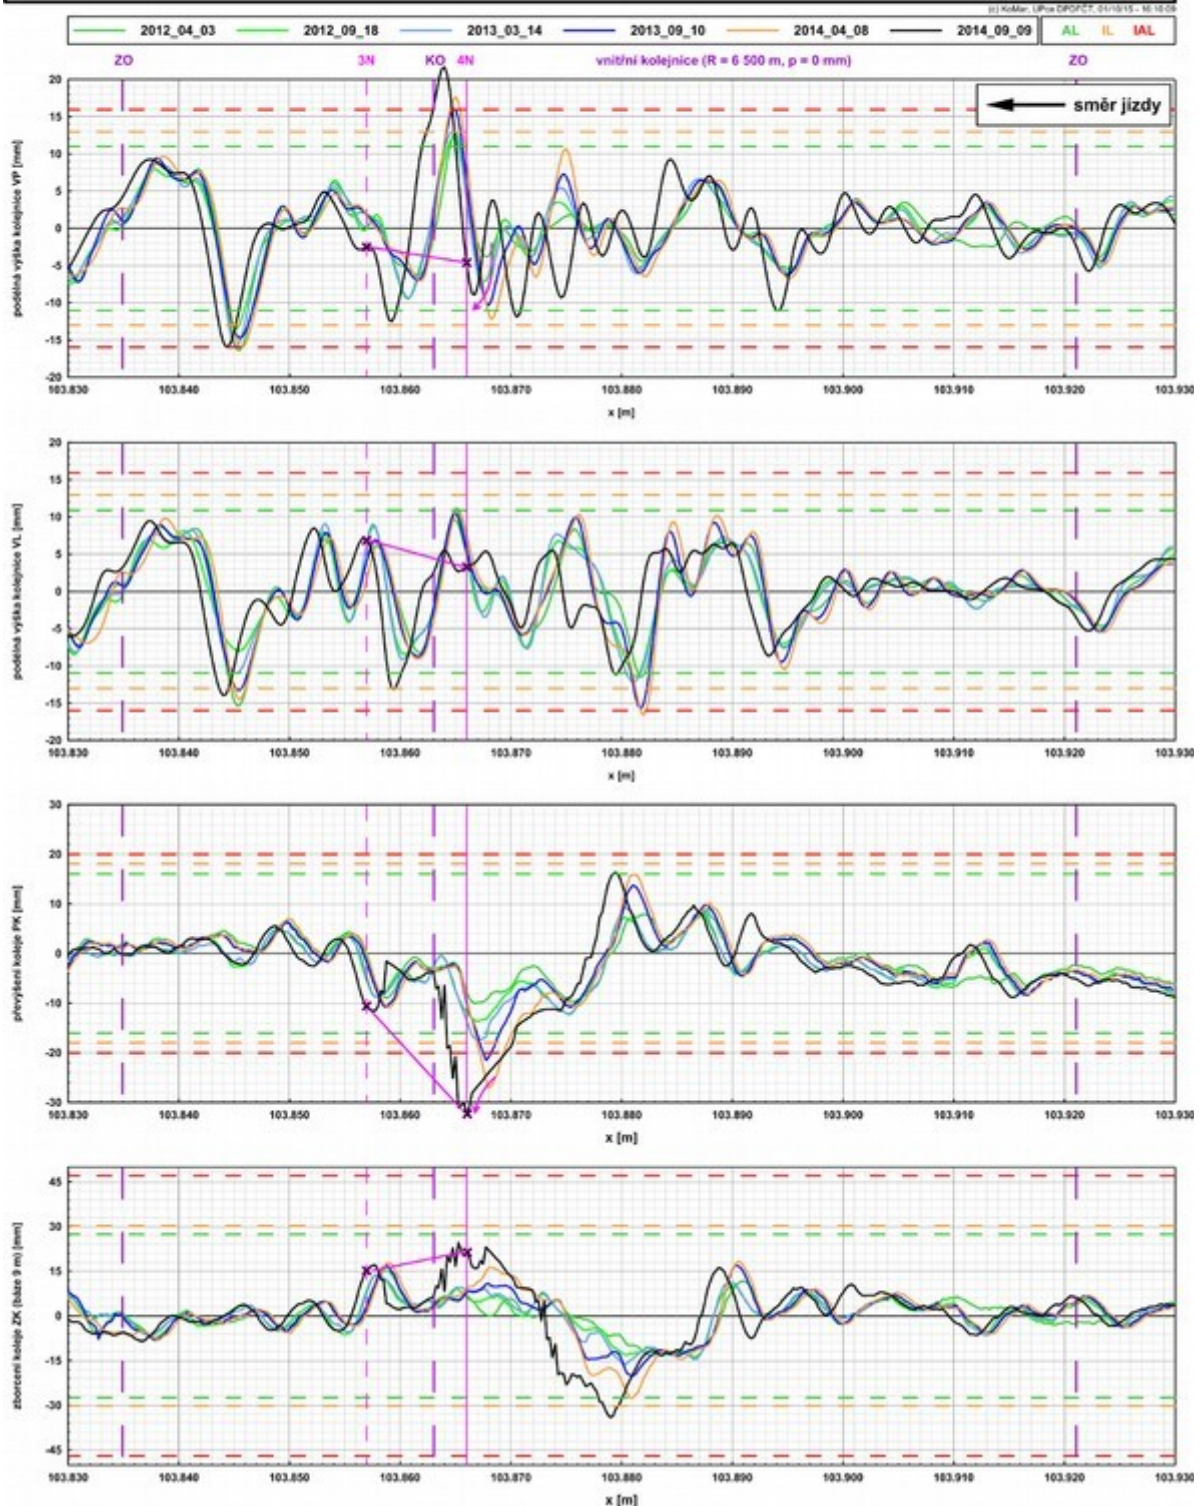
Obr. č. 4 (nahore) a obr. č. 5 (následující): dvě ukázky postupného zhoršování stavu GPK (blátivé místo od km 103,860 do km 103,890 a okolí), v příčném i svislém směru a v místě pozdějšího vykolejení v km 103,866 (zpracované výstupy z měření MV v letech 2012 – 2014, autor Univerzita Pardubice).

Všechny výše uvedené skutečnosti postupně a dlouhodobě vytvořily prostor pro vznik MU, vykolejení DV. Opakovaným zatěžováním a dynamickými rázy při jízdách DV nesníženou rychlostí docházelo stále rychleji k degradaci stavu již neúnosného železničního svršku, udržet stav GPK v požadovaných hodnotách bylo stále složitější a nároky na kontrolní činnost se zvyšovaly, ale údržba, způsob a četnost kontrol tomu neodpovídaly. Především parametry zborcení koleje, převýšení a výška kolejnicových pásů sehrály rozhodující úlohu. Kombinace těchto závad na krátkém úseku, jejich opakování, nedostatečné odstranění a nepřijetí jiných opatření k zajištění bezpečnosti byly příčinou vzniku nebezpečného a drážní dopravu ohrožujícího místa v koleji. Bylo pak už jen otázkou času, kdy se tyto skutečnosti projeví a zapříčiní vznik MU. K tomu došlo právě 13. 11. 2014, kdy při jízdě Nex 48305 výše uvedené současně působící jevy vedly ke stavu, kdy při jízdě posledního TDV došlo k jeho rozkmitu, snižování kolových sil, odlehčení, což při jízdě nesníženou rychlostí (ke vzniku MU došlo při rychlosti 94 km.h⁻¹) vedlo až k vyšplhání okolku kola č. 8 na temeno kolejnice a jeho následnému vykolejení.

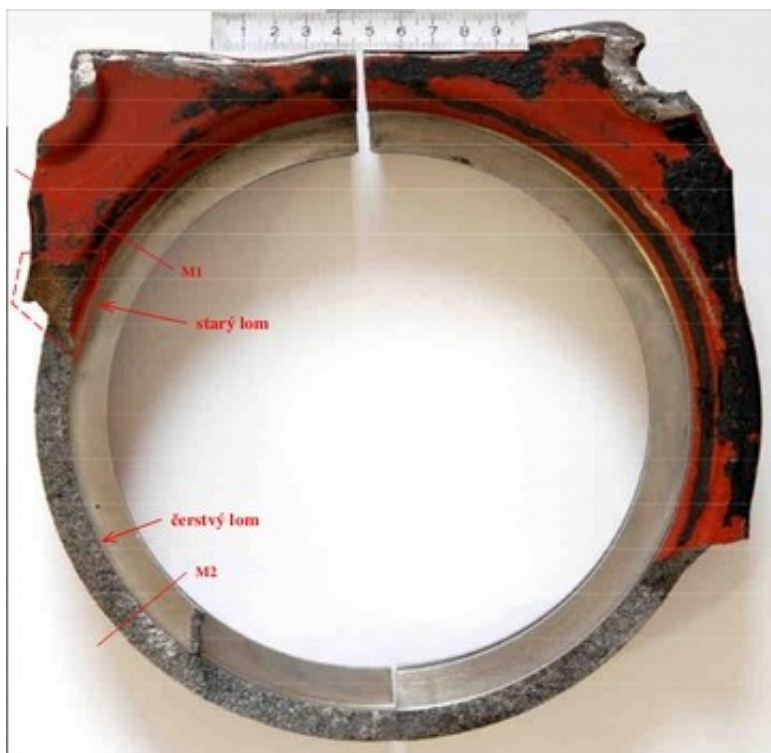
„Lomová plocha příruby ložiskového domku vykazovala dvě oblasti odlišného vzhledu. Oblast označená jako „starý lom“ byla staršího původu a naznačuje dlouhodobou přítomnost necelistvosti v dané oblasti, která zřejmě iniciovala na některé z povrchových nedokonalostí charakteru korozních důlků. Během provozu pak skrze tuto necelistvost docházelo k pronikání vlhkosti do vnitřních prostor domku, což se projevilo korozním napadením vnitřní válcové plochy. Běžnou nedestruktivní kontrolou bez demontáže ložiskového domku byla tato necelistvost neodhalitelná.

K finálnímu porušení celistvosti příruby došlo v důsledku blíže nespecifikovaného rázu, který vyvolal krátkodobý proces rychlého dolomení křehkým lomem. Zda k tomuto jednorázovému dolomení došlo před samotným vykolejením soupravy nebo krátce po něm, není možné jednoznačně stanovit. Mechanické poškození čelních ploch otvorů pro šrouby a vnitřní válcové plochy domku nastalo až po samotné destrukci nápravy.“

Obr. č. 6: Lomové plochy na přírubě lož. domku

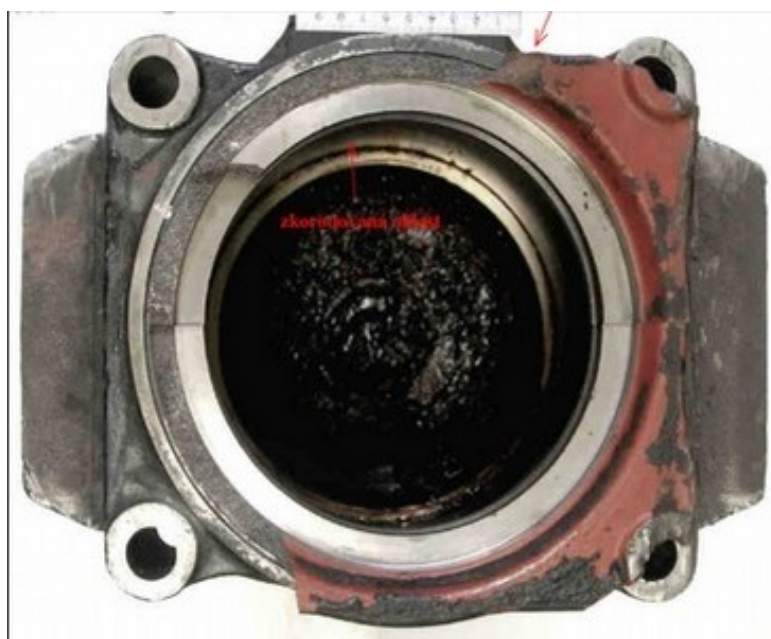
Obr. č. 7: Oblast napadená korozí

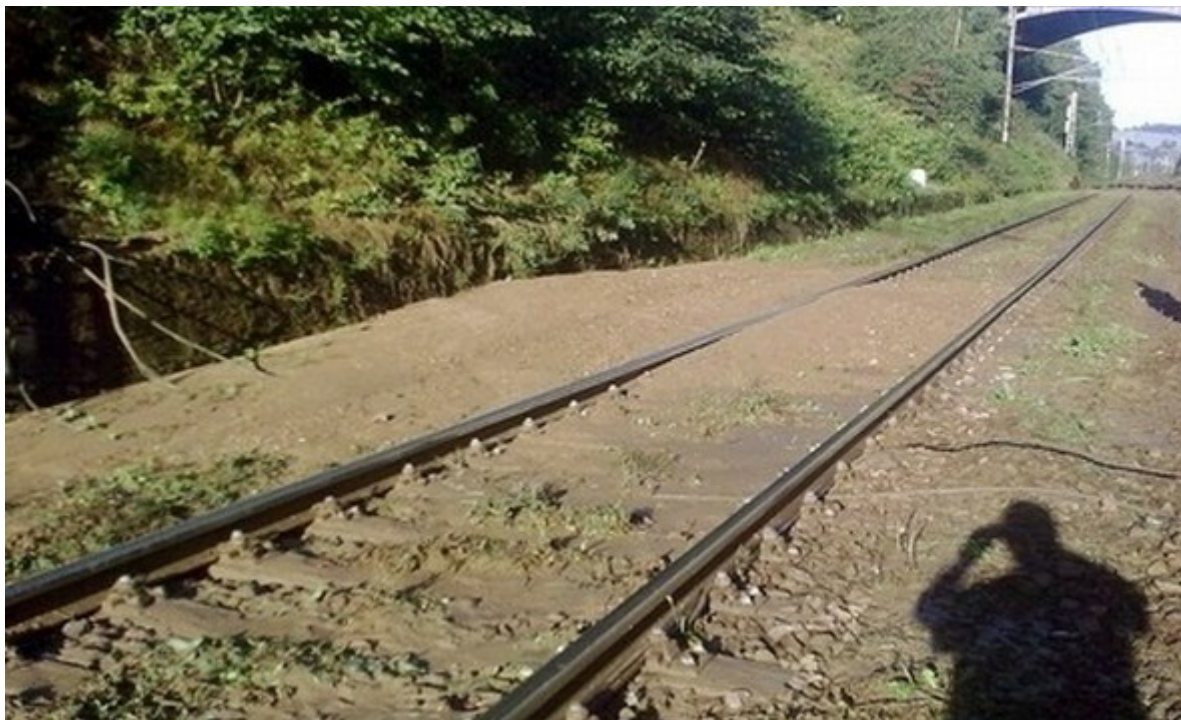
Obr. č. 8: Zaplavení trati po bouři v září 2011

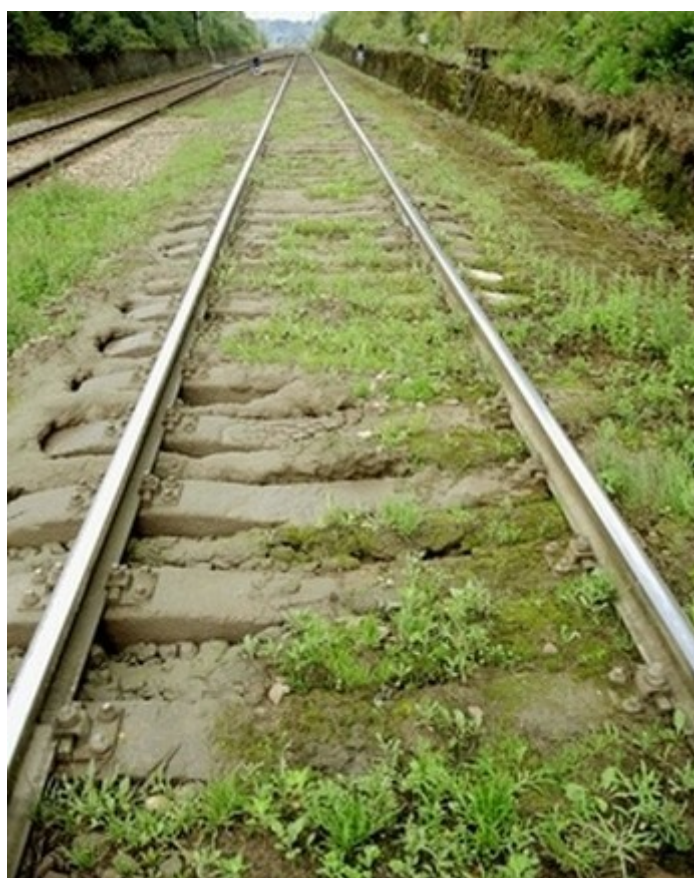
Z uvedeného státního dozoru DI vypracovala dokument „Protokol o výkonu státního dozoru ve věcech drah“, č. j.: 7-850/2014/DI, ze dne 12. 8. 2014, kterým provozovatele dráhy o zjištěných nedostatcích informovala a zároveň požadovala zaslání písemné zprávy o odstranění tohoto nedostatku v termínu do 20. 11. 2014. Uvedený „Protokol o výkonu státního dozoru ve věcech drah“ byl provozovateli dráhy doručen prostřednictvím datových schránek dne 19. 8. 2014, tedy téměř 3 měsíce před vznikem předmětné MU.

Obr. č. 9: Blátivé místo dne 12. 8. 2014

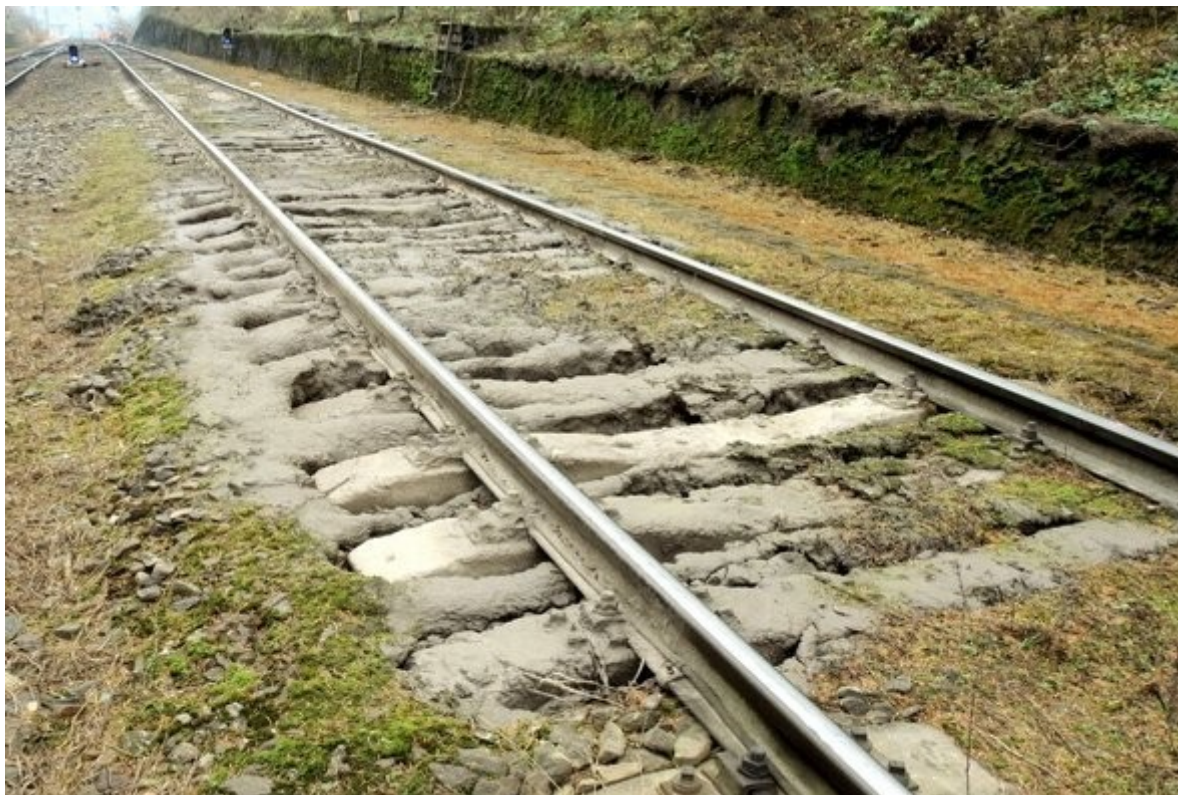
V místě vzniku MU se nacházelo zbahnělé šterkové lože. Bahno bylo všude v mezipražcových prostorech i za hlavami pražců, pod spodní části některých pražců byla zřetelně vidět vůle. Zbahnělé místo se nacházelo od km 103,860 do km 103,890, tj. 30 m.

Obr. č. 10: Stav blátivého místa po vykolejení dne 14. 11. 2014

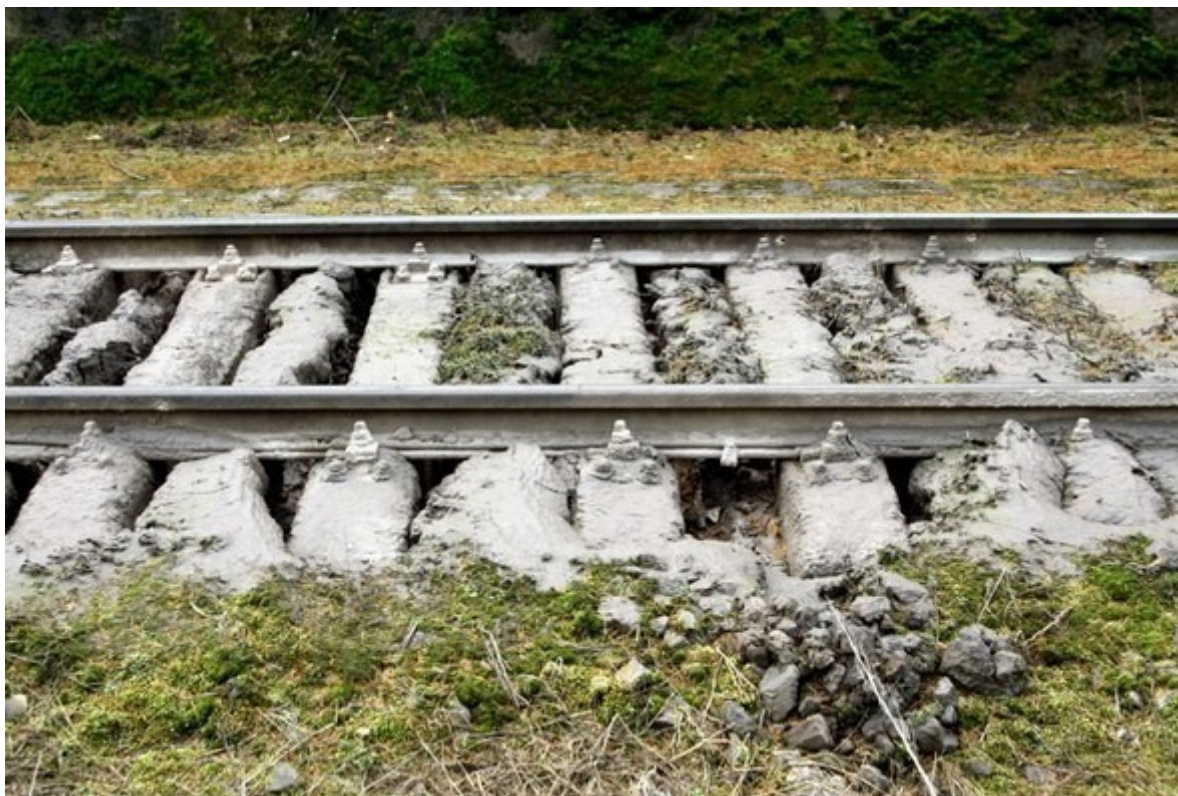
Místo vzniku MU se nacházelo na pohledském záhlaví 1. TK v žst. Přibyslav, v km 103,866. V místě vykolejení se od km 103,860 do km 103,890, tedy v délce 30 m, nacházelo zbahnělé štěrkové lože. Místy bylo zbahnělé štěrkové lože ve stavu, kdy bylo bahno navrstveno v mezipražcových prostorech a byla zřetelně vidět vůle (volný prostor) pod spodní částí pražců. Zbahnělé štěrkové lože bylo místy jako monolit (štěrk obalen a slepen bahnem), místy štěrkek zcela chyběl a bylo bez náznaku strojního nebo ručního propracování. Štěrkové lože bylo v uvedeném úseku bez přítomnosti stojící vody, v km 103,873 se nacházelo tekuté bahno. Odvodnění bylo nefunkční.

Obr. č. 11: Detail stavu blátivého místa dne 14. 11. 2014

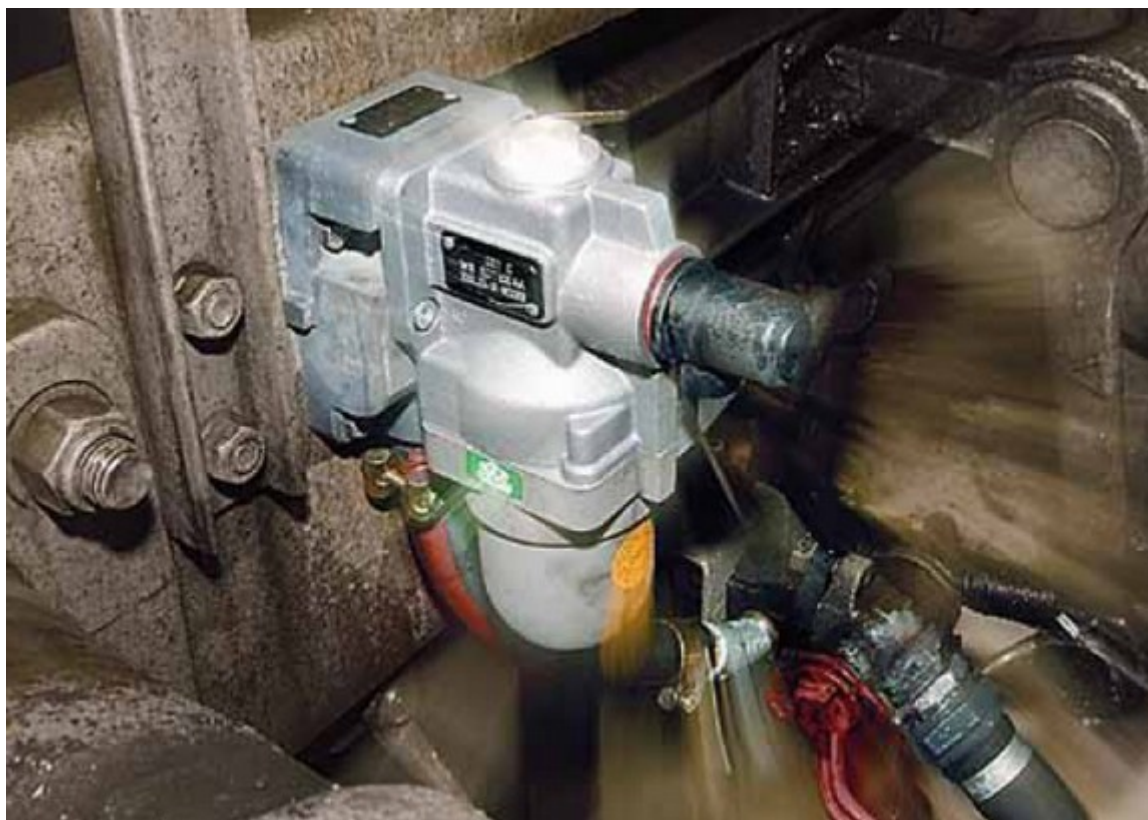
Obr. č. 12: Detektor vykolejení

Celková škoda na poškozené infrastruktuře, způsobená jízdou vykolejených TDV při uvedených MU, dosahuje za dobu cca 6,5 roku sumy 182 602 608 Kč. Těmto jízdám by bylo možné zabránit a snížit tak vzniklé škody při použití zařízení, které se nazývá detektor vykolejení. Je to pneumatické zařízení reagující na prudká vertikální zrychlení vozu, kdy při překročení nastavené mezní hodnoty zrychlení (rázu vzniklého při vykolejení) je otevřen kohout záchranné brzdy a aktivováno nouzové brzdění. Kromě spojení s hlavním potrubím nepotřebuje tento přístroj jiné napájení. Zařízení se dá instalovat na všechny typy DV s průběžnou vzduchovou brzdou a je homologované podle UIC 541-08. Bylo by proto vhodné postupně vystrojit všechna TDV pneumatickými detektory vykolejení, primárně především ta, která jsou určena k přepravě osob a nebezpečných nákladů (RID).

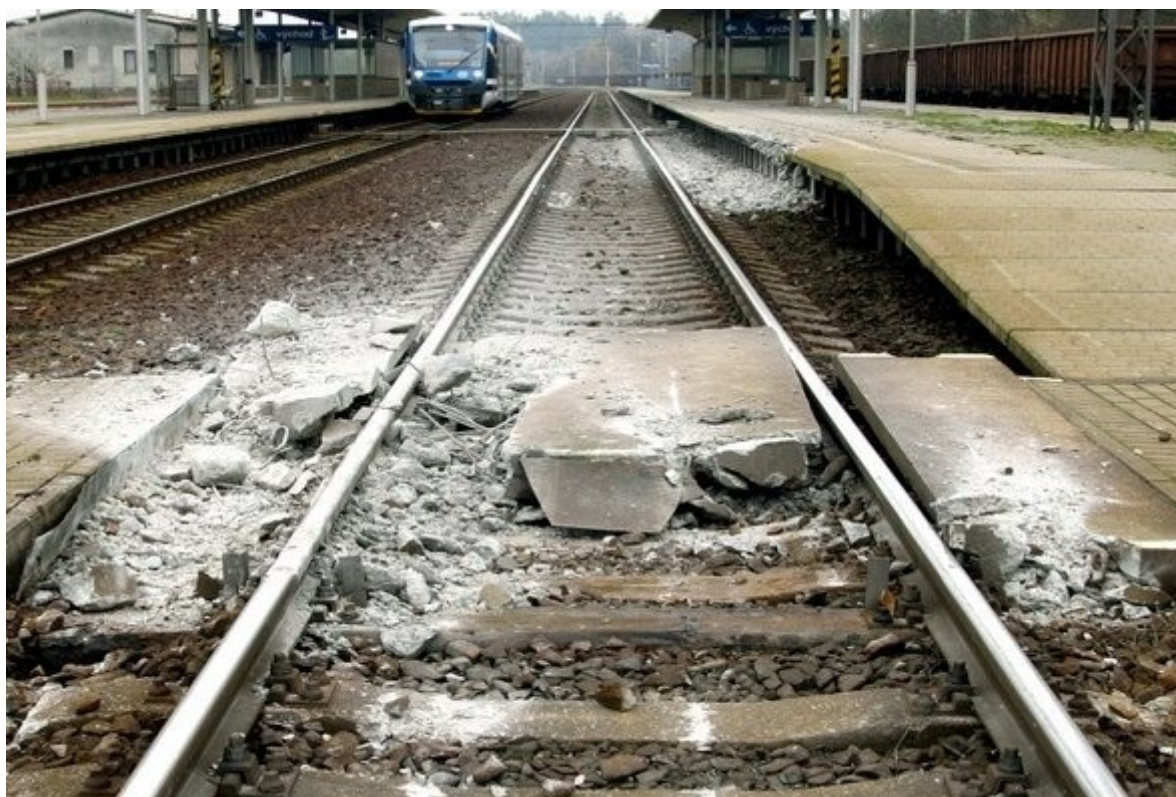
Tyto skutečnosti měly přímý vliv na výši škody, protože z důvodu prodlení pokračoval vlak v jízdě přes stanici, zhlaví a záhlaví dál na širokou trať. Tím, že výpravčí šel až na 1. nástupiště (cca 30 m) a zpět, aby ověřil, co viděl, ztratil desítky sekund, během kterých vykolejené DV svou jízdou poškozovalo a ničilo zařízení dráhy. Další časová ztráta nastala použitím adresného volání místo okamžité aktivace funkce „GENERÁLNÍ STOP“ (viz část 3.5.2 této ZZ).

Obr. č. 13: Ukázka poškození služebního přechodu a nástupiště před dopravní kanceláří v žst. Příbyslav
