Závěrečná zpráva o výsledcích šetření mimořádné události

Střetnutí vlaku Os 17750 s dodávkovým automobilem s následným vykolejením na železničním přejezdu P1735 mezi dopravnými D3 Lubná a Zavidov

Accident and incident investigation report

Collision of the regional passenger train No. 17750 with a car at the level crossing No. P1735 between Lubná and Zavidov operating control points

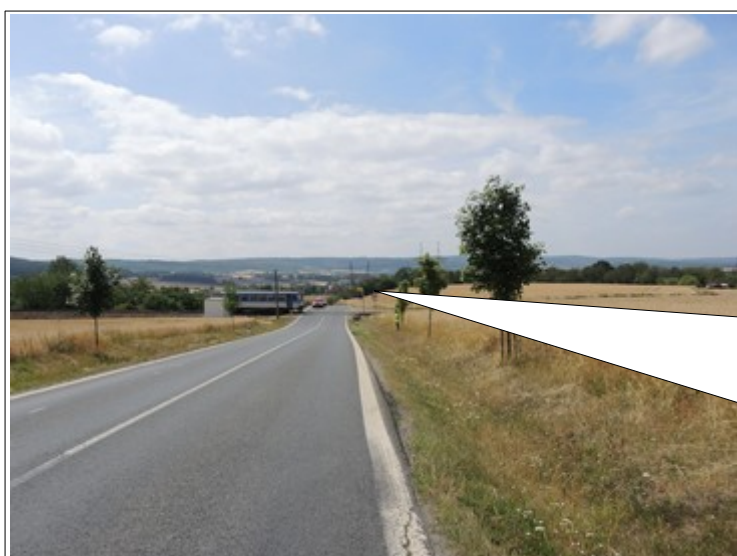
Obr. č. 6: Viditelnost výstrahy ze vzdálenosti 80 m Zdroj: DI

Výsledkem bylo naměření totožných vzdáleností viditelnosti jako v době ohledání místa MU po jejím vzniku dne 13. 7. 2019. Viditelnost výstražného kříže a světelné výstrahy na světelné skříní výstražníku byla rovněž zadokumentovaná jak ze vzdálenosti 80 m (viz obr. č. 6), tak i ze vzdálenosti 40 m (viz obr. č. 7), která je pro pozemní komunikaci II. tř. stanovena normou ČSN 74 3680 jako minimální. Z této vzdálenosti byla výstraha PZZ spolehlivě rozpoznatelná.
