Drážní inspekce
The Rail Safety Inspection Office

Investigation Report of Railway Accident

Derailment of one wagon of freight train No. Nex 46723 between Prerov
and Prosenice stations (main line)

Č. j.: 6-289/2010/DI

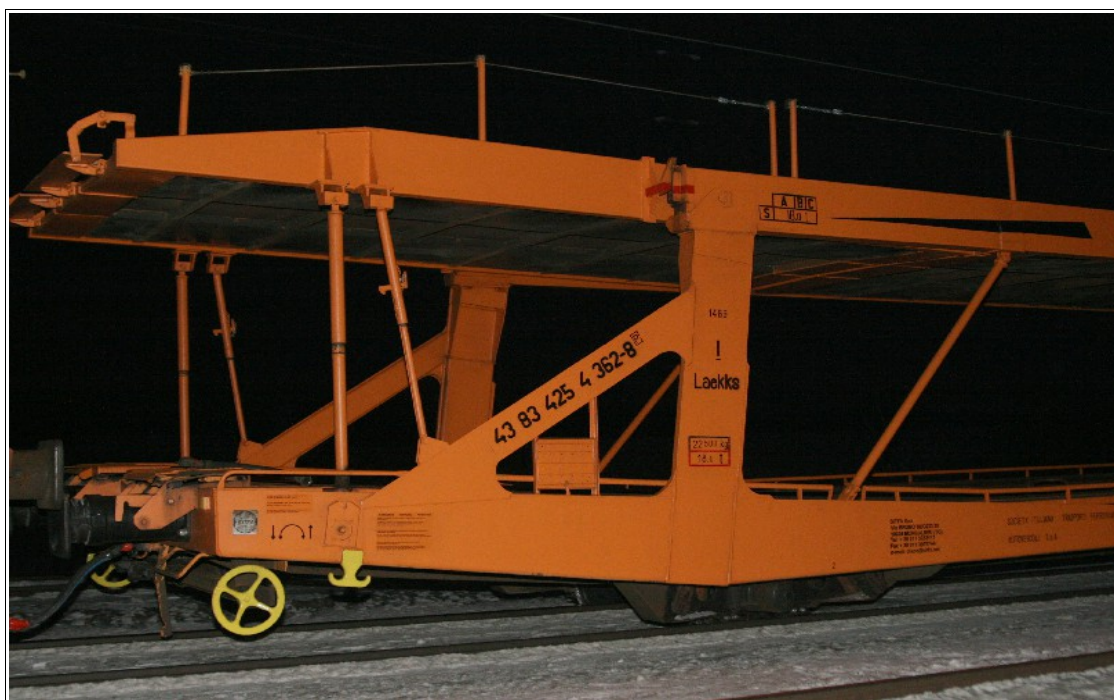
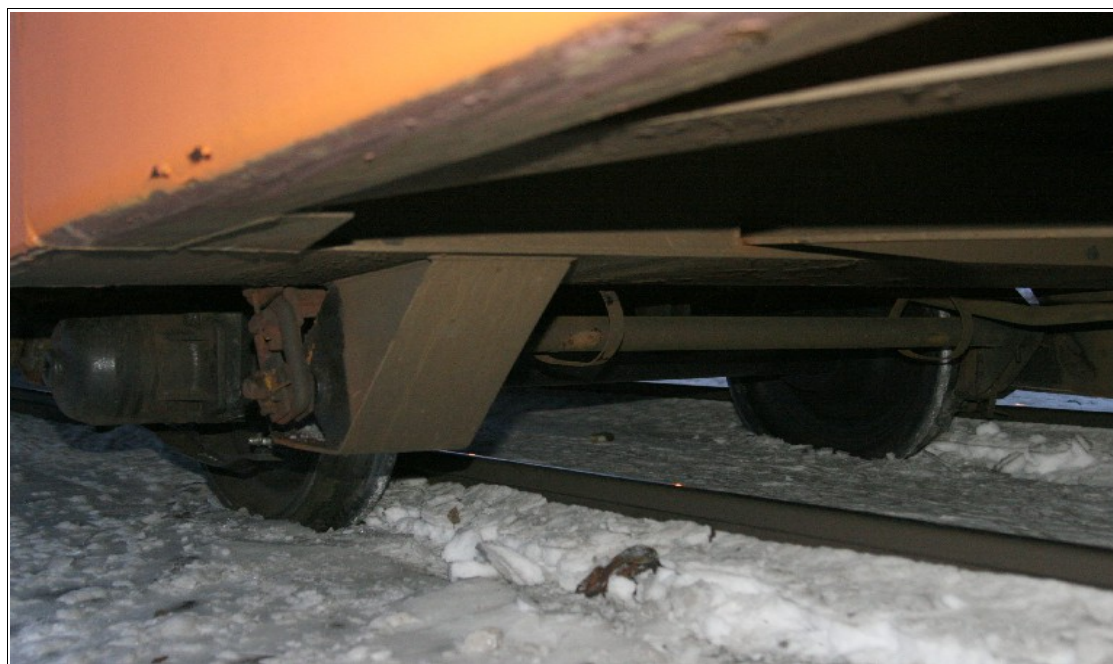
Bezprostřední příčinou MU byla změna kolových sil 3. nápravy TDV Laekks 43 83 4254 362- 8, zapříčiněná změnou polohy (vzpříčením) vymezovací podložky v uložení mezi pravou ložiskovou komorou a pravým opaskem pružnice (ve směru jízdy vlaku Nex 46723).

Obr. 1, 2 Snímky dokumentující vykolejenou nápravu TDV Laekks 43 83 4254 362-8.

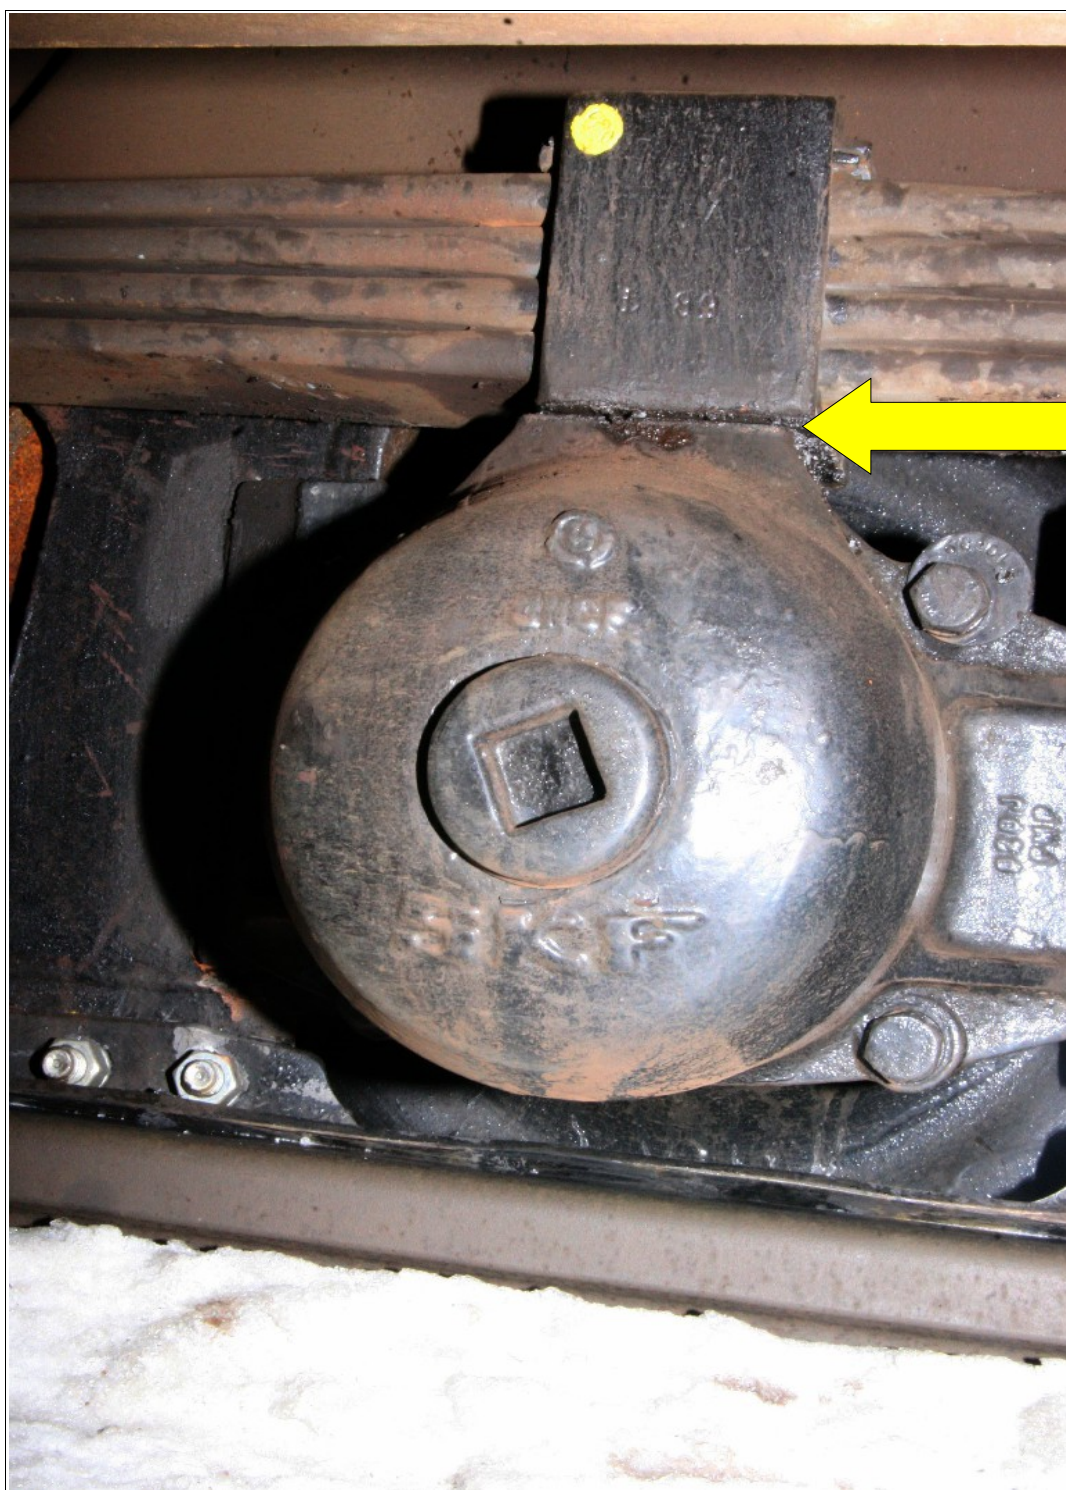
Scházející vymešovací podložka (výška podložky bez osazení 35 mm, průměr 124 mm, průměr otvoru v podložce 50 mm, průměr osazení 70 mm, výška osazení 16 mm) mezi opaskem pružnice a ložiskovou komorou na pravé straně TDV byla nalezena v km 187,894, tj. 1 114 m za místem vykolejení, v těsné blízkosti pravého kolejnicového pásu traťové koleje č. 2.

V km 187,894, tj. 1 114 m za místem vykolejení, v těsné blízkosti pravého kolejnicového pásu traťové koleje č. 2, byla nalezena scházející vymešovací podložka o výšce 35 mm (bez osazení), vypadá z prostoru mezi pravým opaskem pružnice a pravou ložiskovou komorou 3. dvojkolí TDV Laekks 43 83 4254 362-8. **Vymešovací podložka vykazovala stopy poškození vrypy, nenarušených korozí, vyskytujícími se na 2/3 vnějšího obvodu osazení pro vložení podložky do otvoru ložiskové komory TDV. Ty vznikly změnou polohy (vzpříčením) vymešovací podložky v uložení mezi ložiskovou komorou a opaskem pružnice a následkem jízdy TDV Laekks 43 83 4254 362-8 do doby jejího vypadnutí za místem vykolejení.** Dobu, místo a příčinu změny polohy (vzpříčením) vymešovací podložky se šetřením DI nepodařilo prokazatelným způsobem zjistit, a to z důvodu neexistence závad v geometrické poloze pojížděné koleje před místem vzniku MU a nezjištění manipulace s TDV, které by zavdaly příčinu k nestandardnímu chodu TDV. Výše uvedené potvrzuje i obsah dokumentu "PROTOKOL O ZKOUŠCE", č. protokolu SP6-P-01-10, č. j.: 6-289/2010/DI-24, ze dne 07. 04. 2010, ze kterého vyplývá:

Obr. 3 Snímek dokumentující absenci vymezovací podložky mezi opaskem pružnice a ložiskovou komorou pravého kola 3. nápravy (ve směru jízdy vlaku Nex 46723) TDV Laekks 43 83 4254 362-8.

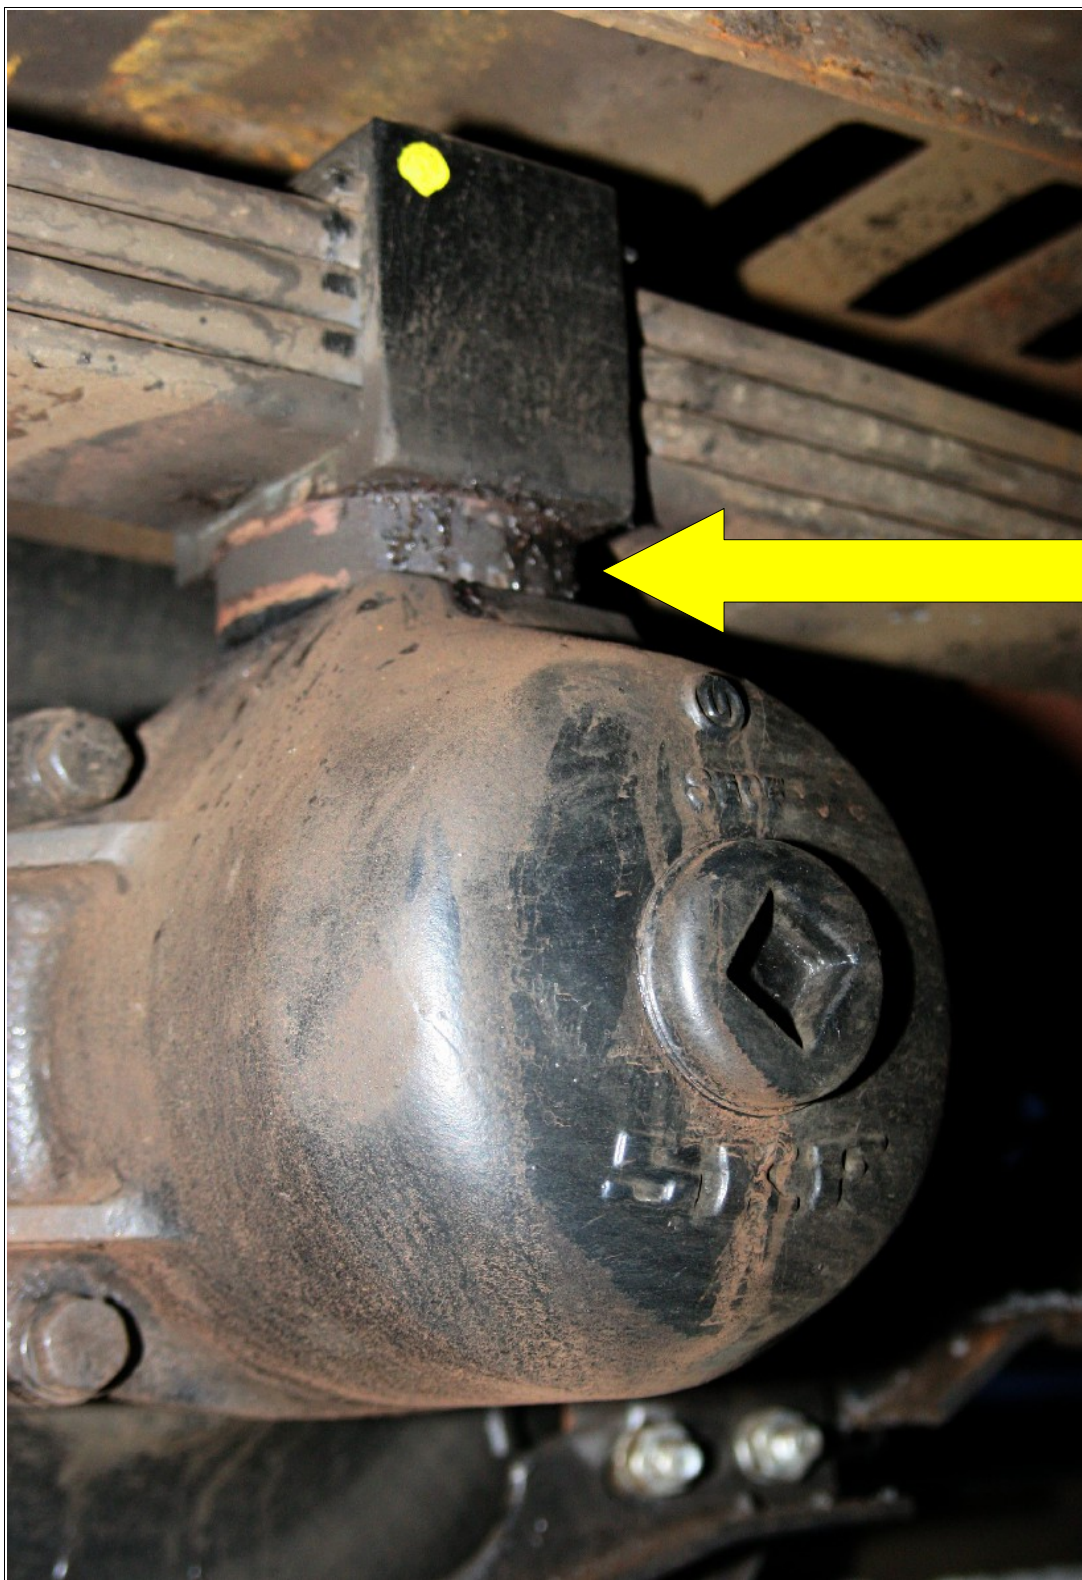
Obr. 4 Snímek dokumentující umístění vymežovací podložky mezi opaskem pružnice a ložiskovou komorou levého kola 3. nápravy (ve směru jízdy vlaku Nex 46723) TDV Laekks 43 83 4254 362-8.
