The Rail Safety Inspection Office

Zpráva o výsledcích šetření příčin a okolností vzniku mimořádné události

Investigation Report of Railway Accident

Collision of load of freight train No. 50232 with a main departure signal device L1 at Prosenice station, collision with technical device at Přerov station and consequent collision of regional passenger train No. 3333 with main departure signal device L 1 at Prosenice station, which created an obstacle for train No. 3333 caused by the collision with train No. 50232

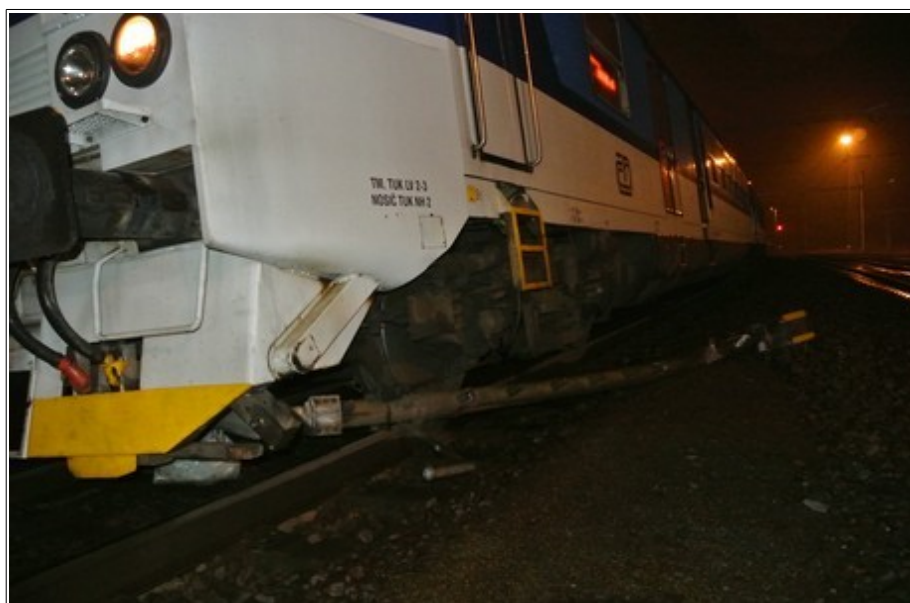
Obr. č. 1: Pohled na konečné postavení vlaku Os 3333 po srážce s hlavním (odjezdovým) návěstidlem L1 žst. Prosenice

- poškozené vyvrácené stožárové hlavní (odjezdové) návěstidlo L1 se nacházelo v km 190,809, vpravo u SK č. 1 (mezi SK č. 1 a 2), ve vzdálenosti 185 mm od osy koleje. V konečné poloze po vzniku MU se návěstidlo nacházelo zaklíněné mezi rámem a předním podvozkem elektrického motorového vozu 94 54 1 460 025-0 (dále jen HDV 460.025-0) jedoucího v čele vlaku Os 3333;

- vlak Os 3333 po vzniku MU zastavil na SK č. 1, čelem v km 190,990, tj. 181 m za místem srážky, ke které došlo v km 190,809;
- vlak byl sestaven z elektrické jednotky 94 54 1 460 025-0/94 54 1 460 026-8, v čele s HDV 460.025-0;
- mezi rám HDV a přední podvozek HDV 460.025-0 bylo zaklíněno hlavní (odjezdové) návěstidlo L1 žst. Prosenice. Srážkou s návěstidlem byla poškozena pravá strana pluhu HDV a oba snímače mobilní části VZ. Z poškození HDV 460.025-0 bylo zřejmé, že hlavní (odjezdové) návěstidlo L1 žst. Prosenice v době srážky s vlakem Os 3333 leželo na kolejnicích, napříč přes SK č. 1 a č. 3 žst. Prosenice;
- sestavení vlaku odpovídalo vlakové dokumentaci.

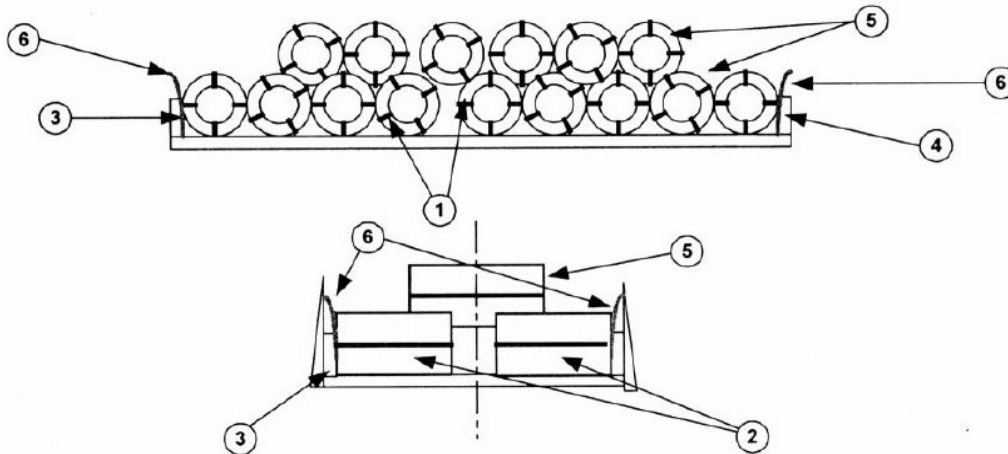
Obr. č. 2: Nakládací směrnice 1.10.5

Podle Nakládací směrnice 1.10.5 se svitky válcovaného drátu o délce 1 100 až 1 320 mm a jednotlivé hmotnosti 1 100 až 1 350 kg uloží na TDV v příčném směru, a to **zásadně ve dvou vrstvách.** Spodní vrstva svitků drátu se uloží bezprostředně na podlaze TDV, vždy ve dvou řadách, a to s jednou řadou po obou stranách podélné osy TDV. Svitky

válcovaného drátu jsou z vnější strany podepřeny bočnicemi TDV, z vnitřní strany je mezi čely svitků v jedné řadě volný prostor. První a poslední řada spodní vrstvy svitků válcovaného drátu se musí opírat o čelnice TDV. Horní vrstva musí být vystředěna nad podélnou osou TDV a uložena sedlaně do dvou spodních řad, přičemž 1. sedlo u každé čelnice zůstává volné.

- (1) svázání každého svitku dohromady nejméně 4 vázáními, která jsou rovnoměrně rozložena po celém obvodu svazku;
- (2) uložení v příčném směru bezprostředně na podlaze TDV, vždy s jednou řadou po obou stranách podélné osy TDV;
- (3) podepření svitků drátu bočnicemi TDV;
- (4) svitky doléhající k čelnicím TDV;
- (5) horní vrstva svitků drátu;
- (6) ochranná pěťvrstvá lepenka vložená mezi čelnici TDV a krajní svitek drátu.

- odlišně od Nakládací směrnice 1.10.5 byly svitky válcovaného drátu delší než 1 320 mm (1 600 až 1 800 mm), tzn. byly uloženy na střed podélné osy TDV, měly hmotnost větší než 1 350 kg (1 400 až 2 400 kg), byly uloženy bezprostředně na podlaze TDV s jedním svitkem vloženým shora do mezery/sedla spodní vrstvy jako závěr vrstvy a byly navinuty z drátu o průměru větším než 9 mm;

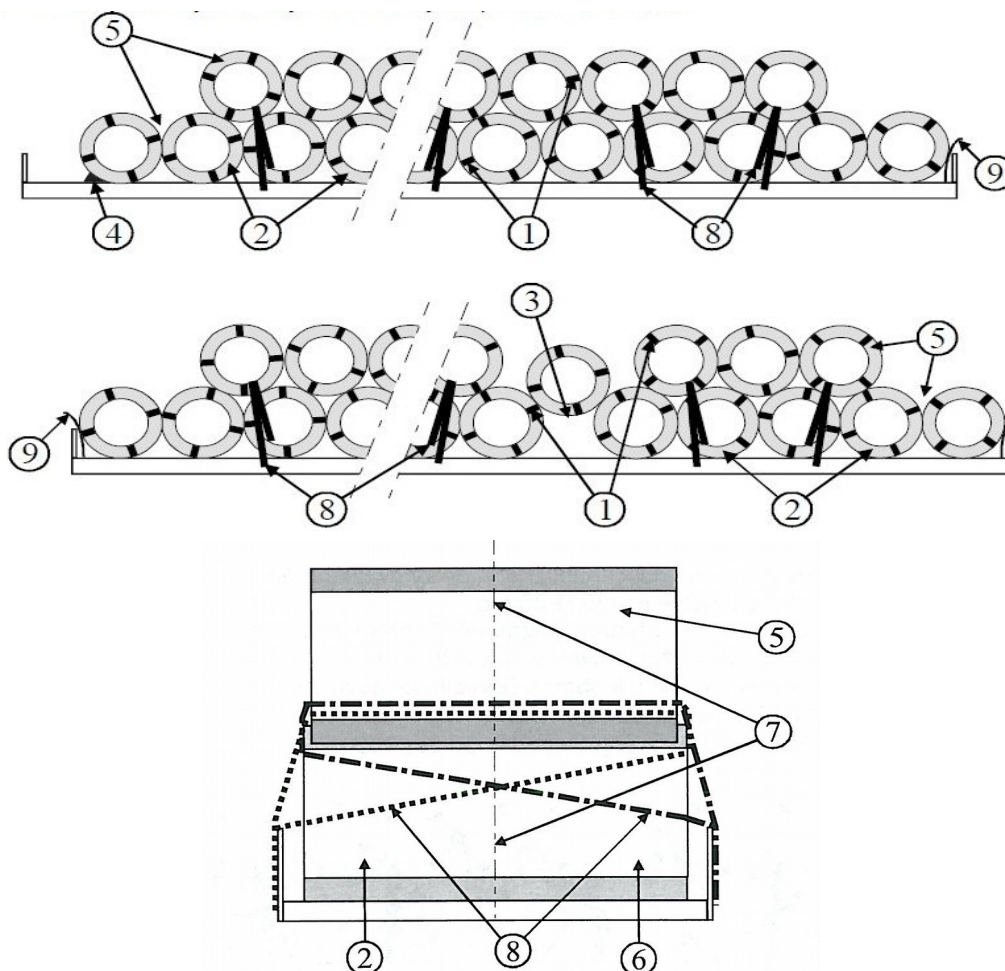
Podle Nakládací směrnice 1.10.6 se svitky válcovaného drátu o délce 1400 až 2400 mm o jednotlivé hmotnosti 1400 až 2400 kg uloží na TDV v příčném směru na střed podélné osy TDV, a to **zásadně ve dvou vrstvách**. Spodní vrstva svitků drátu se uloží bezprostředně na podlaze TDV. Pokud by měla vzniknout mezera mezi svitky válcovaného drátu spodní vrstvy, tyto svitky se stlačí k jedné čelnici TDV a 2. strana svitků spodní vrstvy se zajistí proti valivému pohybu klíny, nebo se mezera mezi svitky utvoří ve střední části TDV a do této mezery se vloží jeden svitek drátu sedlaně jako závěr spodní vrstvy. Tento svitek je rozpěrně zaklíněn mezi sousední svitky uložené přímo na podlaze působením vlastní hmotnosti a následnou dynamikou jízdy TDV. Horní vrstva svitků drátu se loží sedlaně, přičemž 1. sedlo u každé čelnice zůstává volné. Svitky válcovaného drátu horní vrstvy se proti pohybu v podélném směru TDV zajistí šikmými úvazy k podlaze TDV. Ty jsou vedeny z každé strany krajním svitkem horní vrstvy na straně čelnic TDV a krajním svitkem na straně mezery mezi svitky ve středu TDV nebo některými ze středních svitků druhé vrstvy, pokud je spodní vrstva svitků drátu stlačena k jedné čelnici TDV a 2. strana spodní vrstvy je zajištěna proti valivému pohybu klíny. Dvojitě zajišťovací pásy musí odolat síle při přetržení nejméně 2 200 daN.

Obr. č. 3: Nakládací směrnice 1.10.6

- (1) svázání každého svitku dohromady nejméně 4 vázáními, která jsou rovnoměrně rozložena po celém obvodu svazku;
- (2) uložení v příčném směru bezprostředně na podlaze TDV;
- (3) jeden svitek sedlaně, jako závěr vrstvy;
- (4) klíny přibité k podlaze TDV;
- (5) vrchní vrstva naložená sedlaně, první sedlo k oběma čelnicím je volné;
- (6) svitky drátu o největší délce ve spodní vrstvě;
- (7) všechny svitky musí být centrovány na podélnou osu TDV;
- (8) zajištění svitků šikmými úvazy k podlaze TDV;
- (9) ochranná pětivrstvá lepenka vložená mezi čelnici TDV a krajní svitek drátu.

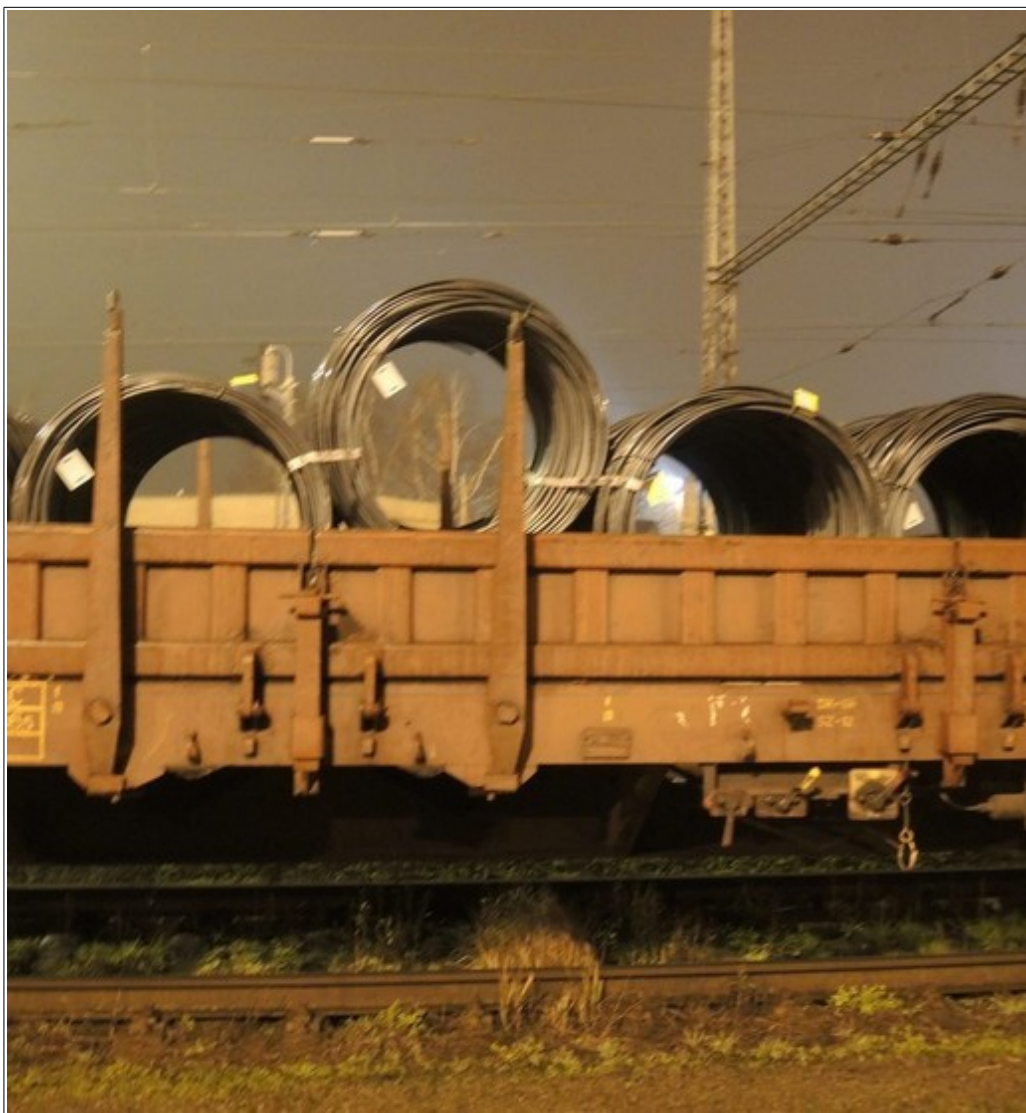
Obr. č. 5: Pohled na svitek válcovaného drátu ložený sedlaně, plnící funkci závěru vrstvy, uložený na TDV 31 54 3938 350-8

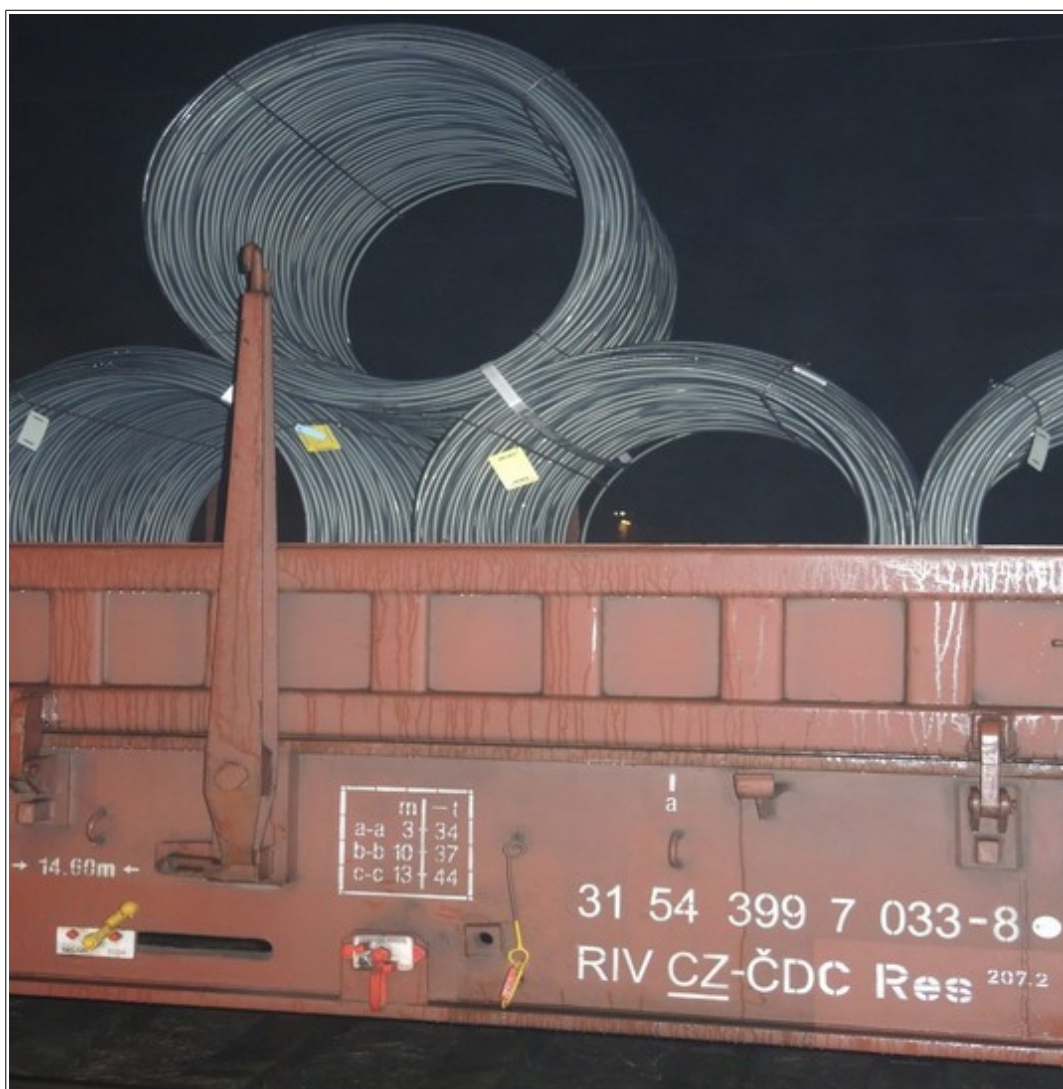
- TDV Res 31 54 3997 033-8, řazené jako 33. TDV za HDV, jedoucí vpřed podvozkem „a“:
 - bylo loženo 16 svitky válcovaného drátu v jedné vrstvě, příčně na střed podélné osy TDV s jedním svitkem vloženým shora do mezery/sedla mezi 8. a 10. svitek jako závěr vrstvy. Bezprostředně na dřevěné podlaze bylo naloženo 15 svitků. Všechny svitky byly navinuté z drátu o průměru 17 mm, při délce svitku 1 600 až 1 800 mm. Svislá vzdálenost mezi spodním vnějším okrajem závitu 9. svitku uloženého sedlaně jako závěr vrstvy, mající funkci rozpěrného svitku, a podlahou TDV byla vlevo 98 cm a vpravo 107 cm. **Vnější vzdálenost mezi závity 8. a 10. svitku, měřená ve výšce osy svitků, byla 15 až 20 cm.** Všechny svitky válcovaného drátu byly svázané rovnoměrně ve čtyřech místech po 90° žíhaným ocelovým drátem o průměru drátu 7 mm. Mezi krajní svitky a čelnice TDV byly vloženy pětivrstvé papírové lepenky. Na obou stranách TDV nebylo zjištěno posunutí papírových lepenek vůči čelnici TDV. Všechny svitky válcovaného drátu byly uloženy kolmo k podélné ose TDV. Mimo závity 8. a 10. svitku se vnější závity svitků naložených na podlaze TDV dotýkaly, byly vzájemně zaklesnuté. Žádný ze svitků nebyl zborcen. Svitek uložený sedlaně jako závěr vrstvy (hmotnost 2 036 kg), mající funkci rozpěrného svitku, byl upevněn dvěma PES páskami k 8. a 10. svitku. Svitek nebyl upevněn k podlaze TDV. Konce PES pásek byly spojeny samosvornými ocelovými sponami typu B10 (samosvorná spona fosfátovaná) stejného výrobce jako PES páska. Volné konce PES pásky byly svázané do uzlu. PES pásky a vázací dráty nenesly stopy poškození. Zadní PES páska ve směru jízdy byla uvolněná. Jejím napnutí byl zjištěn průvės 3 až 4 cm. Přední PES páska utažena. Celková hmotnost všech 16 svitků, dle údajů na jejich štítcích, byla 32 505 kg.

Obr. č. 6: Pohled na svitek válcovaného drátu ložený sedlaně, který neplní funkci závěru vrstvy, uložený na TDV 31 54 3997 033-8 Zdroj: DI
