The Rail Safety Inspection Office

Accident and incident investigation report

Runaway of the detached rolling stocks, their derailment and consequent collision
with the crane at „Vlečka přístav Prosmyky“ siding

Monday, 11th September 2017

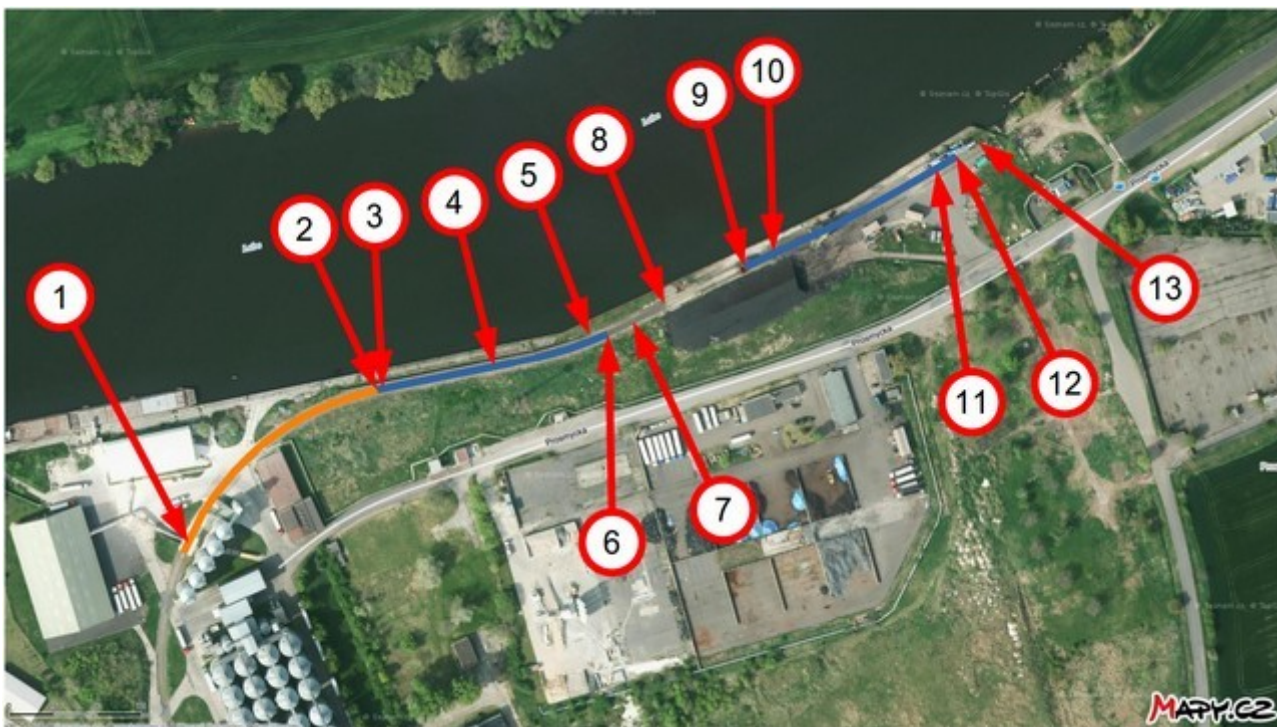
Obr. č. 2: Schéma místa vzniku MU

1 – podkolejová výsypka – km 0,287

2 – místo rozpojení skupin vozů – km 0,454

3 – začátek stopy po dření kol na kolejnici – km 0,457

4 – začátek klesání (25 ‰) – km 0,522

9 – nárazníky posledního vozu z ujeté skupiny – km 0,656

10 – místo nálezu zarážky – km 0,675

11 – místo srážky s pražci a vykolejení – km 0,779

12 – místo zastavení čela soupravy ujetých vozů – km 0,792

13 – zarážedlo na konci koleje č. 101b – km 0,812

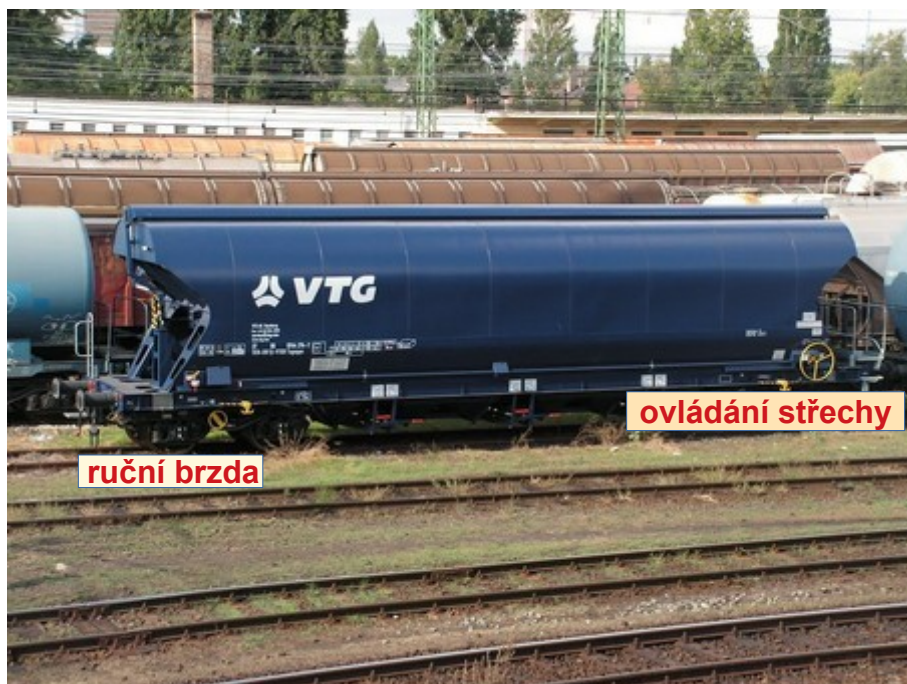
Manipulační dělník se dle svého vyjádření pokusil ujíždějící vozy zastavit, ale protože neznal jejich konstrukci, točil místo ruční brzdou ovládacím kolem střešní nakládací klapky. Inspektor kontroly, který byl rovněž přítomen vzniku této MU, ačkoliv si byl vědom, že vozy ujíždí, a tedy že dochází k MU, tak se dle svého vyjádření poohlížel po nějaké zářezce, ale když žádnou nenašel, tak k zastavení vozů pouze slovně vyzýval manipulačního dělníka.

Obr. č. 3: Umístění ruční brzdy a ovládání střechy Zdroj: internet, upraveno DI

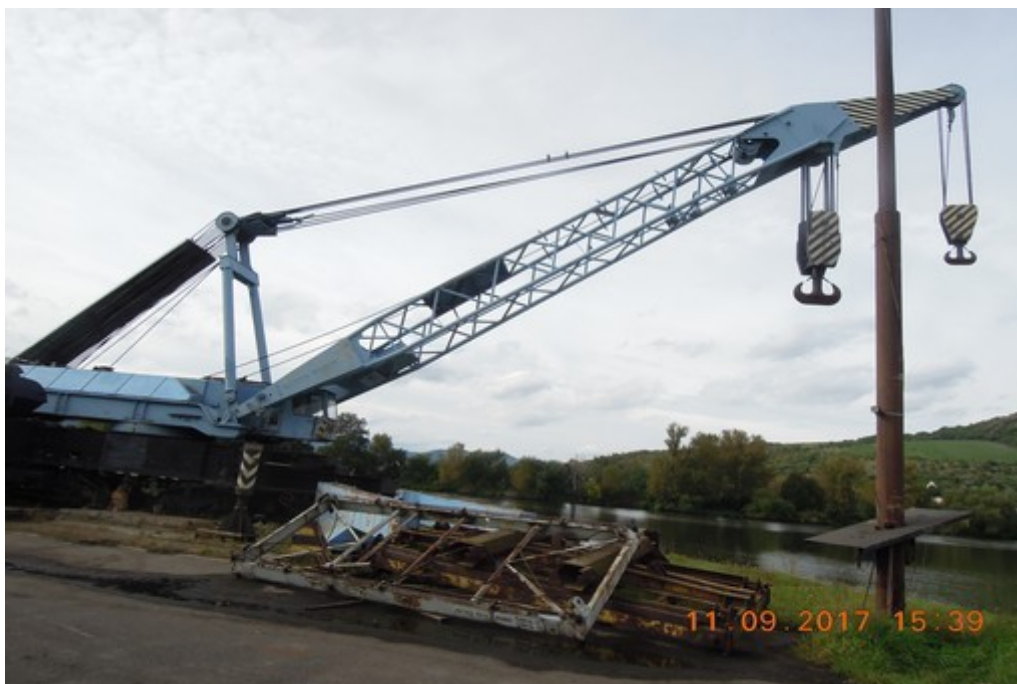
podvozek prvního ujetého vozu vlevo ve směru jízdy. Následně došlo k nárazu do první patky, pootočení celého jeřábu a k poškození jeřábu i prvního vozu. Čelo tohoto vozu bylo nalezeno v km 0,792, tj. 13 m za pražci, a bylo zaklíněno do první opěrné patky jeřábu EDK. První vůz byl polovinou délky své levé strany (ve směru jízdy) opřen o poškozený jeřáb EDK. Na vozu bylo zjištěno poškození přední stupačky, předních nárazníků, táhlového ústrojí, předního podvozku, rámu, levého boku skříně, přestavovačů a ovládání střechy. Byla utržena plastová plomba u žlutého kola mechanismu otevírání střechy. Jeřáb EDK byl nalezen ve vykolejeném stavu mimo svou samostatnou jízdní dráhu a sražen z ukotvení ve stabilizačních patkách. Byl posunutý směrem ke konci betonového mola o cca 10 m. Z důvodu jeho silně narušené stability byl zaměstnanci ČSP ihned provizorně zajištěn proti převrácení do řeky Labe, které bezprostředně hrozilo. Na jeřábu EDK bylo zjištěno poškození pojezdu, protizávaží, stabilizačních patek a ochranných plechů motorové části.

| • poškozeném jeřábu EDK 2000 | | 1 532 331 Kč; |

Obr. č. 4: Poškozený jeřáb EDK 2000

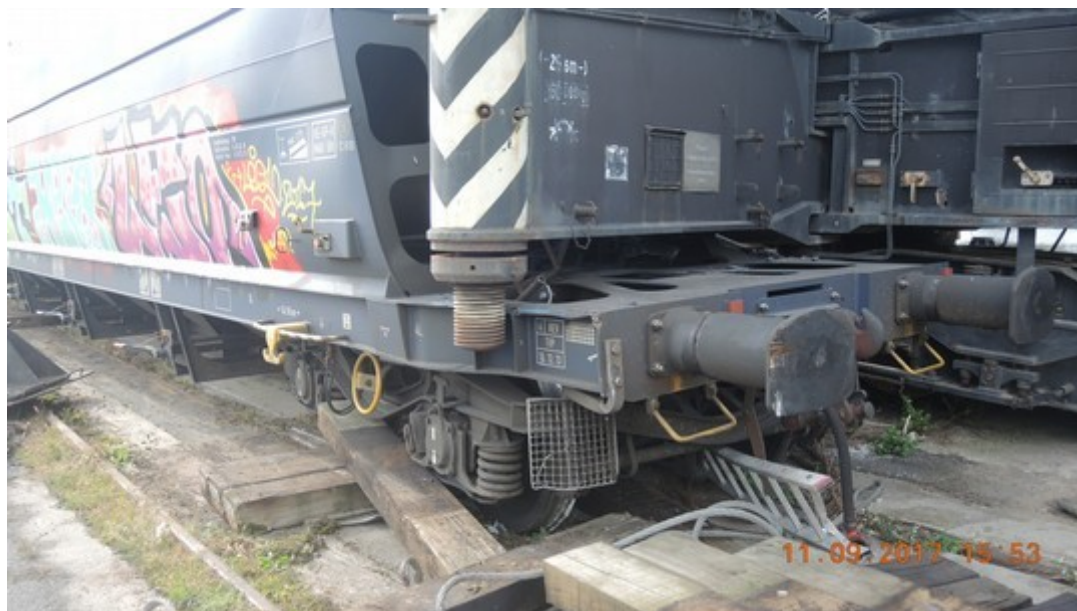
V km 0,779 byly umístěny pražce, které měly chránit jeřáb EDK. Jeřáb měl sice samostatnou jízdní dráhu vlevo od koleje č. 101b, ale jeho dvě opěrné patky zasahovaly do průjezdného průřezu této koleje. Pražce byly poškozeny, neboť přes ně vykolejil první

| • vozu č. 37 80 076 4 544 – 3 | 1 081,95 €, | tj. 28 212 Kč; *) |

Obr. č. 5: Poškozený a vykolejený vůz 37 80 0764 544-3
