Drážní inspekce
The Rail Safety Inspection Office

Zpráva o výsledcích šetření příčin a okolností vzniku mimořádné události

Střetnutí vlaku Sv 8094 s nákladním automobilem
na železničním přejezdu P1148 v km 247,813 dráhy železniční,
celostátní, České Budějovice – Plzeň hl. n.

Investigation Report of Railway Accident

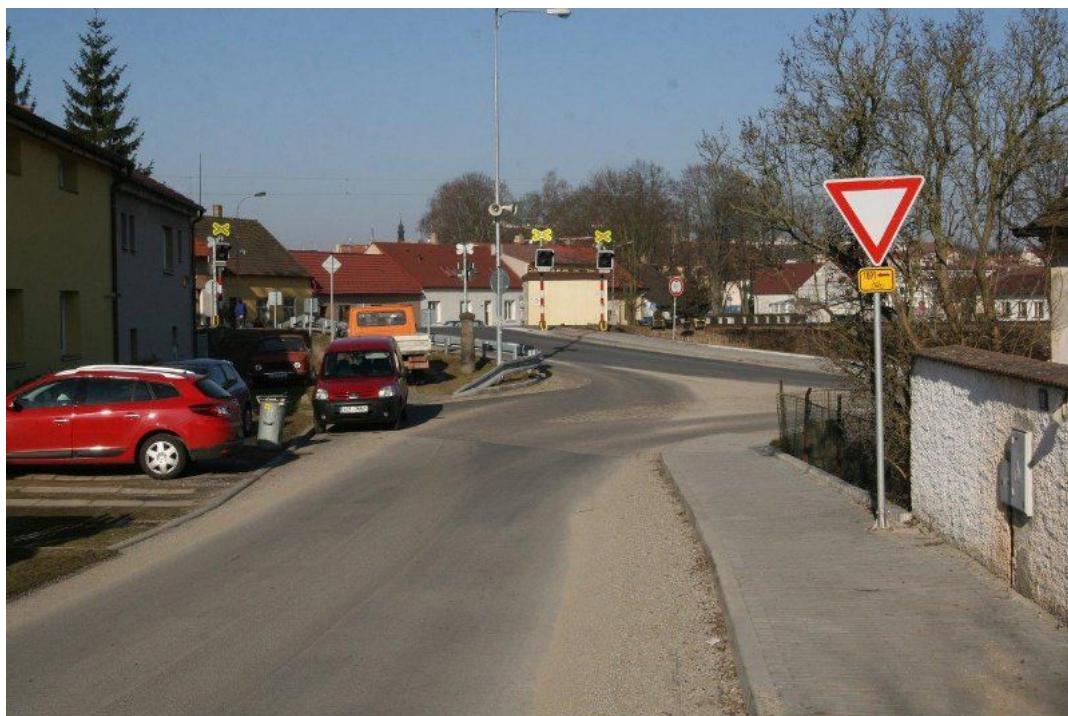
Obrázek č. 1: Pohled na místo MU ze směru jízdy nákladního automobilu

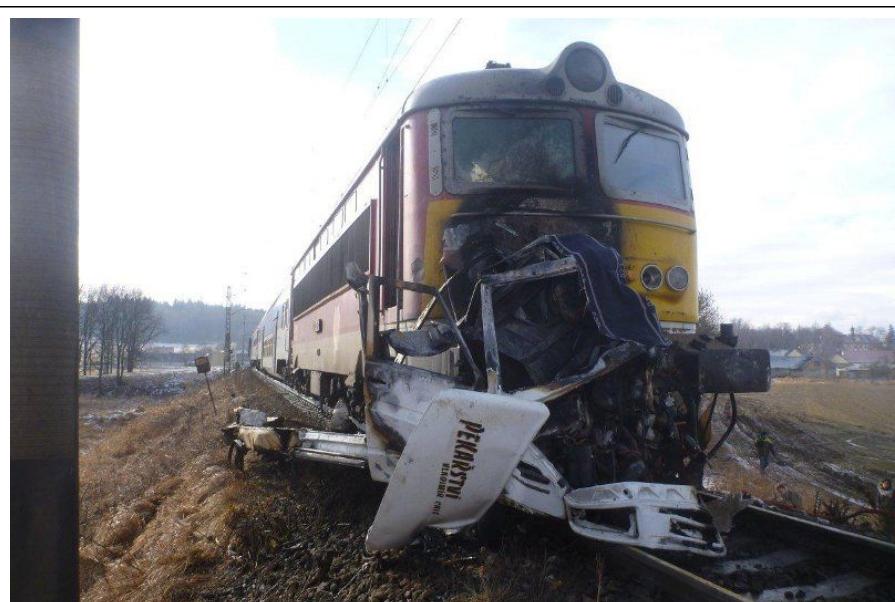
zastavilo v km 248,217 za sousedním železničním přejezdem P1149, který se nachází v km 248,100 tratě České Budějovice – Plzeň hl. n. Při střetnutí se nákladní automobil vznítil a požár zasáhl též stanoviště strojvedoucího. Řidič nákladního automobilu byl při MU usmracen, strojvedoucí byl převezen na ošetření do nemocnice v Písku.

Foto 1: Vlak Sv 8094 po zastavení a požáru

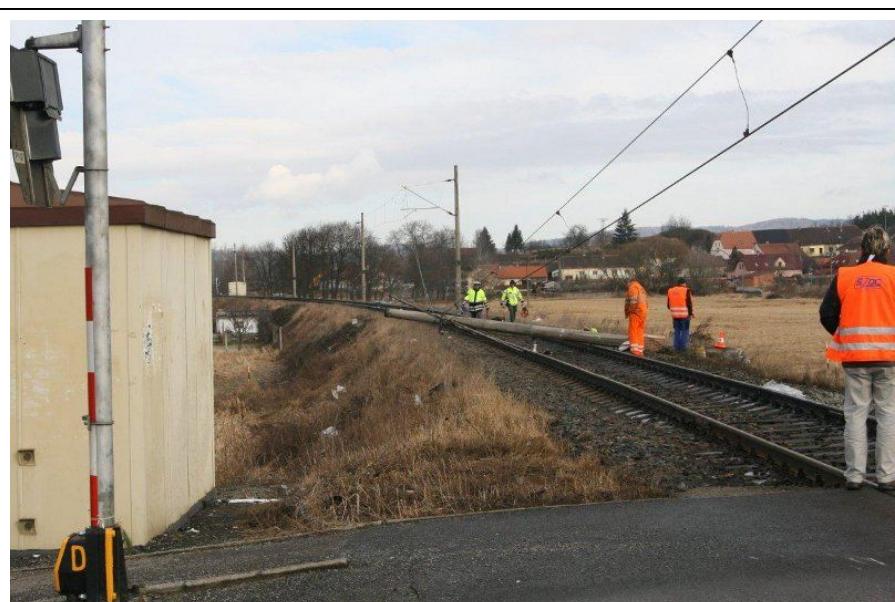
Při jízdě vlaku Sv 8094 na železničním přejezdu P1148 v km 247,813 tratě České Budějovice – Plzeň hl. n., v mezistaničním úseku Číčenice – Protivín, nerespektoval řidič nákladního automobilu výstražný signál přejezdového zabezpečovacího zařízení a vjel na železniční přejezd těsně před přijíždějícím vlakem. Došlo ke střetu vlaku s nákladním automobilem. Nákladní automobil byl zaklíněn do nárazníků hnacího drážního vozidla a hrnut před vlakem. Při střetu bylo poškozeno HDV 242.239-2 (neschopné další samostatné jízdy), obě TDV, PZZ v km 247,813 (2x skříň TJA, 2x stykový transformátor DTI-150), trakční vedení (betonová trakční podpěra č. 64 a sestava trakčního vedení) a zábradlí na mostě v km 248,126. Nákladní automobil byl zcela zdemolován. Čelo vlaku

Foto 2: Přeražený sloup TV

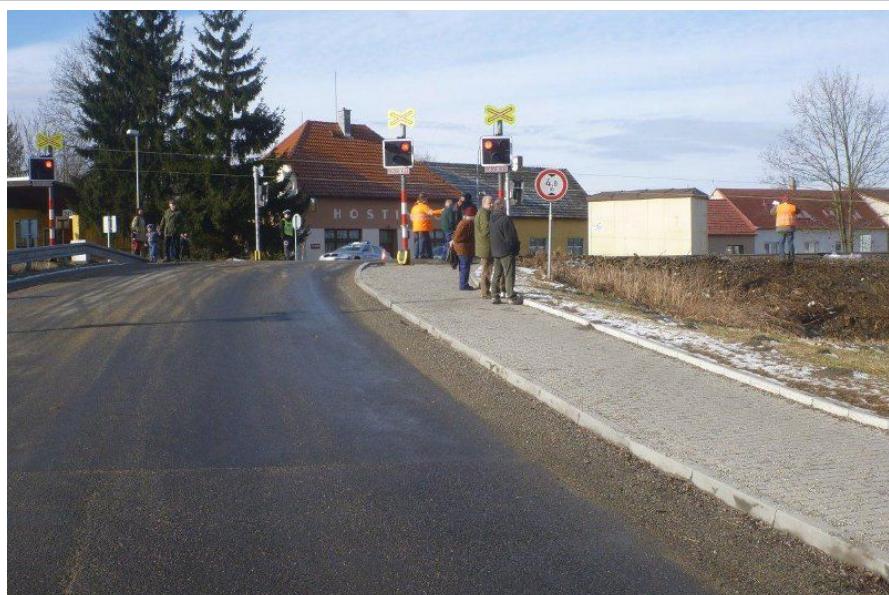
Železniční přejezd je zabezpečen světlým přejezdovým zabezpečovacím zařízením bez závor, s pozitivní signalizací (bílé přerušované světlo), kategorie PZS 3 SBI,

typu AŽD 71. Při ohledání místa MU vykazovalo PZZ správnou činnost. Světelná výstraha dávaná dvěma červenými střídavě přerušovanými světly signálu PZZ a zvuková výstraha PZZ byly v činnosti.

Před vznikem i při vzniku mimořádné události vykazovalo přejezdové zabezpečovací zařízení normální činnost a bezporuchový stav. Po celou dobu výstrahy na přejezdu střídavě svítila červená světla se zvukovou výstrahou.

Rozhled na výstražníky PZZ pro řidiče silničního motorového vozidla byl v souladu s ustanovením ČSN 73 6380 Železniční přejezdy a přechody. Minimální rozhledová délka na výstražník (D_z) byla 40 m. Ověřením na místě po vzniku MU a dále při výkonu státního dozoru ve věcech drah vykonaného Drážní inspekci byly naměřeny rozhledové délky větší než 55 m. Rozhledové délky byly v souladu s ustanovením ČSN 73 6380 Železniční přejezdy a přechody.

Foto 3: Pohled na železniční přejezd P 1148

- doplnit přejezdové zabezpečovací zařízení železničního přejezdu P1148 v km 247,813 tratě České Budějovice – Plzeň hl. n. prvky, které doplní výstrahu dávanou tímto zařízením a přispějí ke zvýšení bezpečnosti na tomto železničním přejezdu, například závorami.

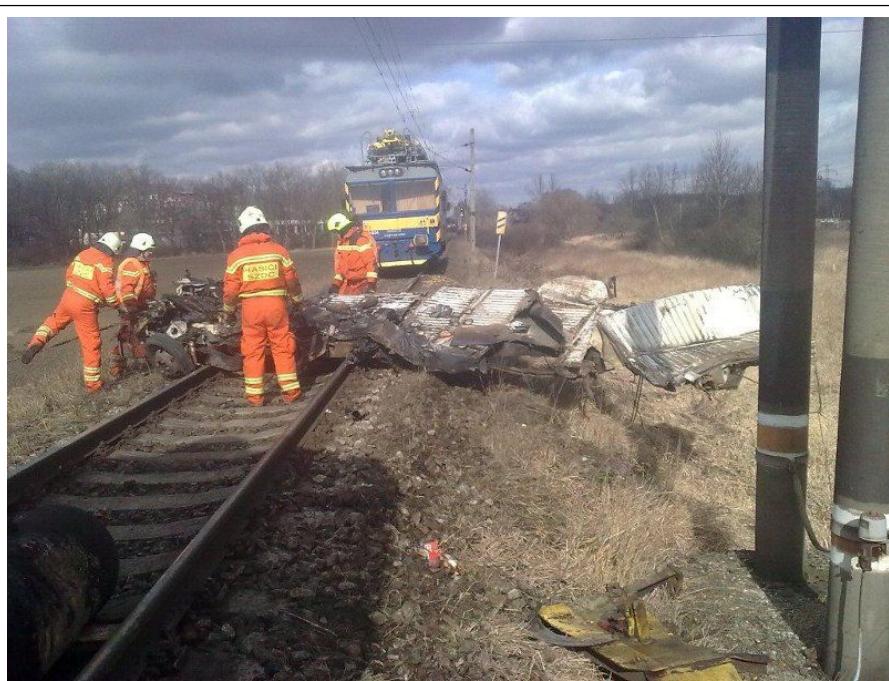
Škoda na nákladním automobilu byla Policií ČR odhadnuta na **100.000 Kč**.

Foto 4: Nákladní automobil po vyproštění
