Zpráva o výsledcích šetření příčin a okolností vzniku mimořádné události

Nekontrolovaná jízda – ujetí soupravy vlaku EC 174 v žst. Rájec-Jestřebí

Uncontrolled movement of Eurocity train No. 174 in Rájec-Jestřebí station

Č. j.: 6-2070/2009/DI

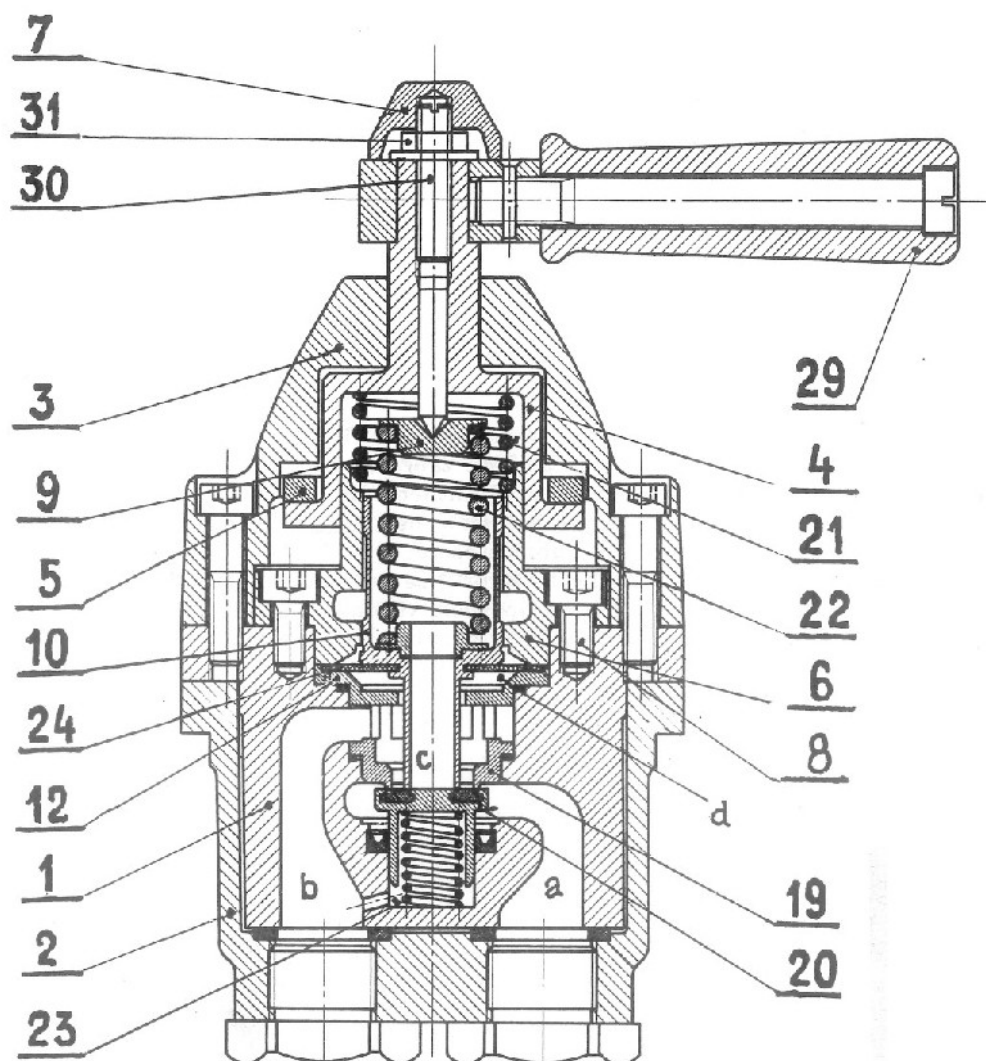
Foto 4: Brzdíč přímočinné brzdy DAKO BP2, jímž je vybaveno HDV řady 350
