The Rail Safety Inspection Office

Závěrečná zpráva o výsledcích šetření mimořádné události

Újma na zdraví posunovače při posunu v železniční stanici Rájec-Jestřebí

Accident and incident investigation report

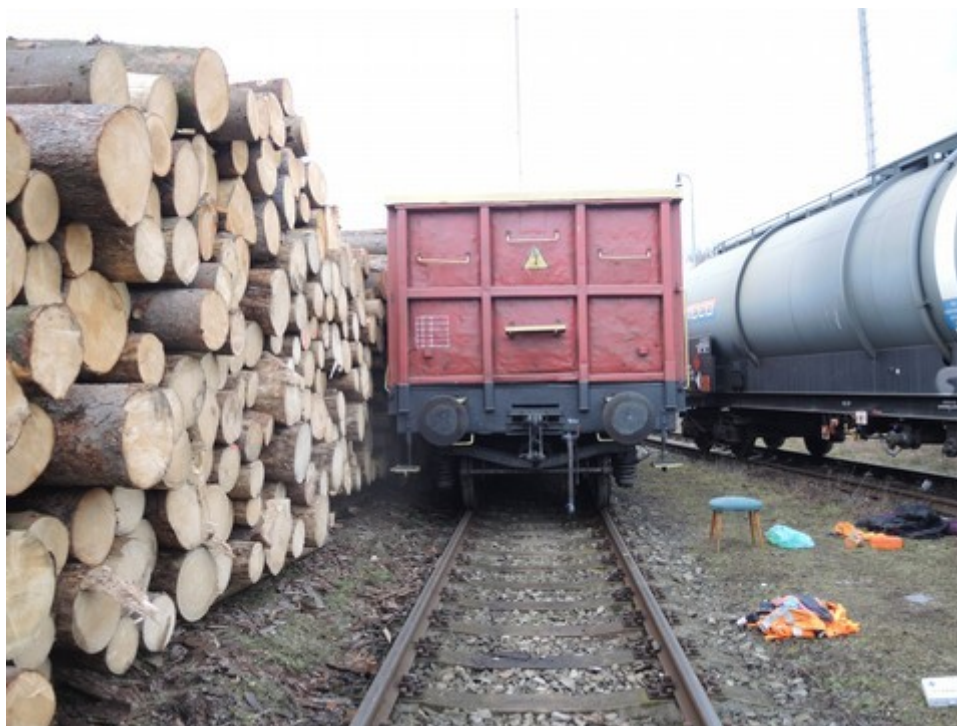
Obr. č. 1: Pohled na čelo posunového dílu po vzniku MU

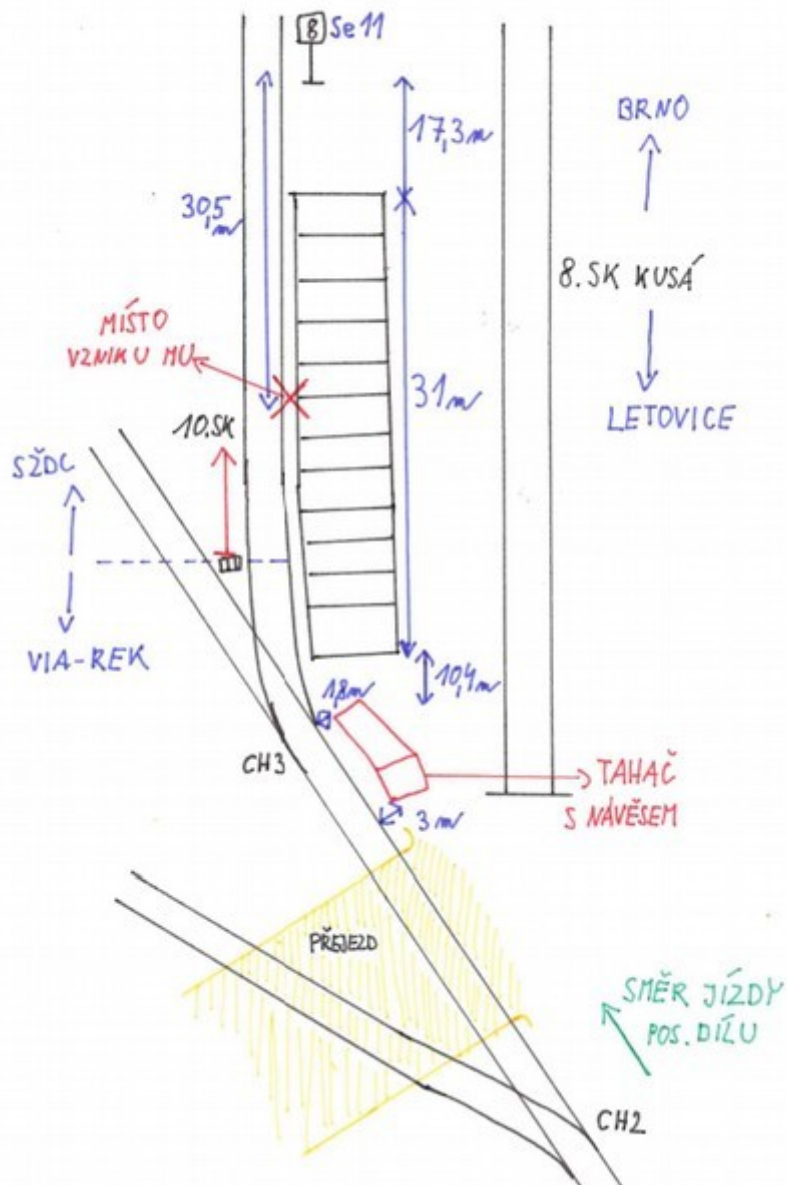
Před složenou dřevní kulatinou se po pravé straně ve směru jízdy nacházel zaparkovaný tahač s návěsem pro přepravu kulatiny. Jeho kabina byla proti směru jízdy posunového dílu, celková délka této jízdní soupravy byla 14,9 m. Zadní hrana návěsu byla

ve vzdálenosti 1,8 m od krajní kolejnice a 10,4 m od začátku složené kulatiny (bod 31 m). Čelo tahače se nacházelo ve vzdálenosti 3 m od krajní kolejnice (viz nákres na Obr. č. 3).

Obr. č. 3: Schéma místa MU s odstaveným NA a složenou kulatinou
Zdroj:DI

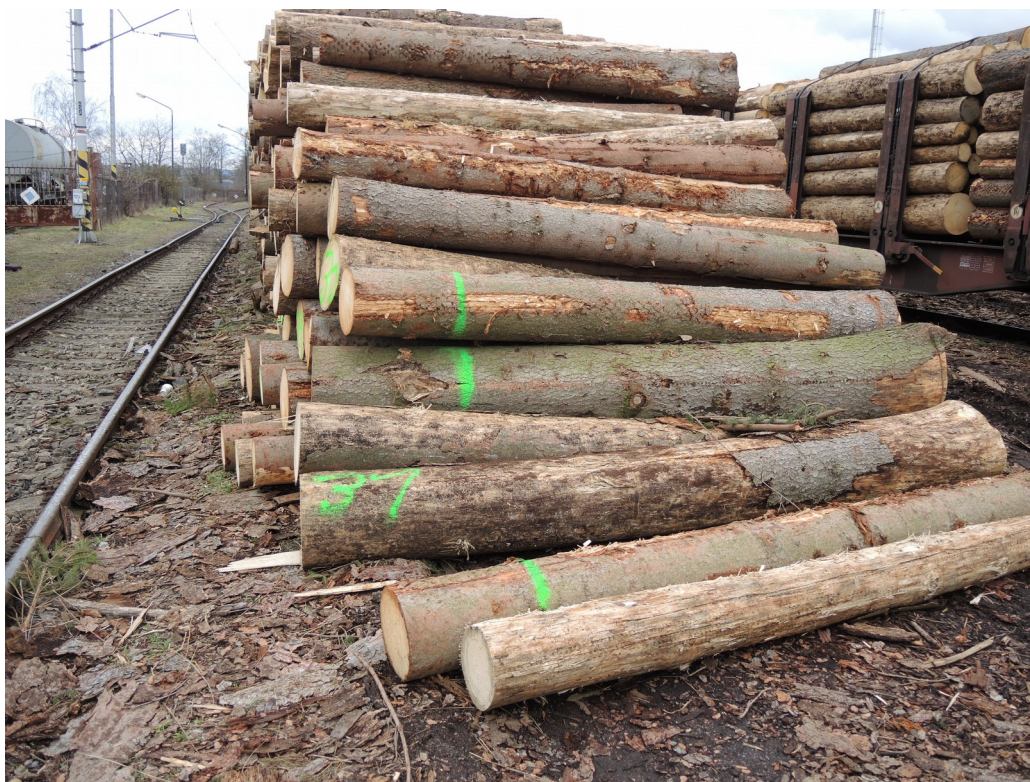
Délka složené dřevní kulatiny byla 31 m. V následující tabulce 1 jsou zobrazeny naměřené hodnoty vzdáleností nejbližších krajních klád od nejbližšího kolejnicového pásu a vzdálenost měřícího místa k návěstidlu Se11. Měřící body jsou seřazeny ve směru jízdy posunového dílu.

- nákladní automobil s návěsem na přepravu dřeva odstavený na vnitřní straně oblouku a částečně zasahující do volného schůdného a manipulačního prostoru, který částečně bránil ve výhledu posunové četi;
- dřevní kulatina složená v prostoru průjezdného průřezu koleje a zasahující až do obrysu drážního vozidla.

Obr. č. 4: Složená dřevní kulatina

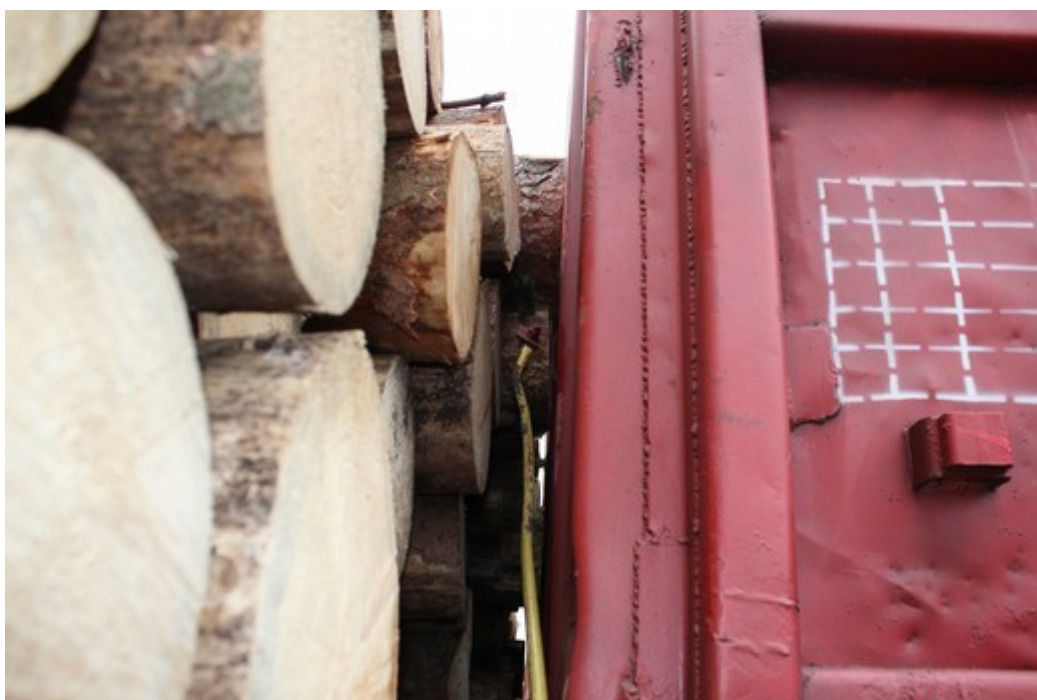
před návěstidlem Se11. Místo vzniku MU bylo po odsunutí soupravy identifikováno podle krevní stopy na kládách složených v průjezdném průřezu staniční koleje č. 10 v km 185,203. Sunutý posunový díl byl sestaven z 9 DV, na konci bylo HDV 742.158–9, krátkým předstávkem vzad a řízené z hlavního stanoviště strojvedoucího. Ve svěšení posunového dílu nebyly zjištěny závady. Došlo k poškození 1. sunutého DV – poškozeno úchytové madlo, kterého se držel posunovač. Za přítomnosti DI byla u strojvedoucího a vedoucího posunu provedena zkouška na požití alkoholu s negativním výsledkem. Po převezení zraněného posunovače do nemocnice u něj byla provedena krevní zkouška na přítomnost alkoholu s negativním výsledkem. Na HDV byla zajištěna vlaková dokumentace a provedeno dopravcem vyjmutí proužku z mechanického rychloměru za přítomnosti DI. Škodu na DV odhadl dopravce na 5 000 Kč.

Obr. 5: Detail čela a boku TDV v čele pos. dílu

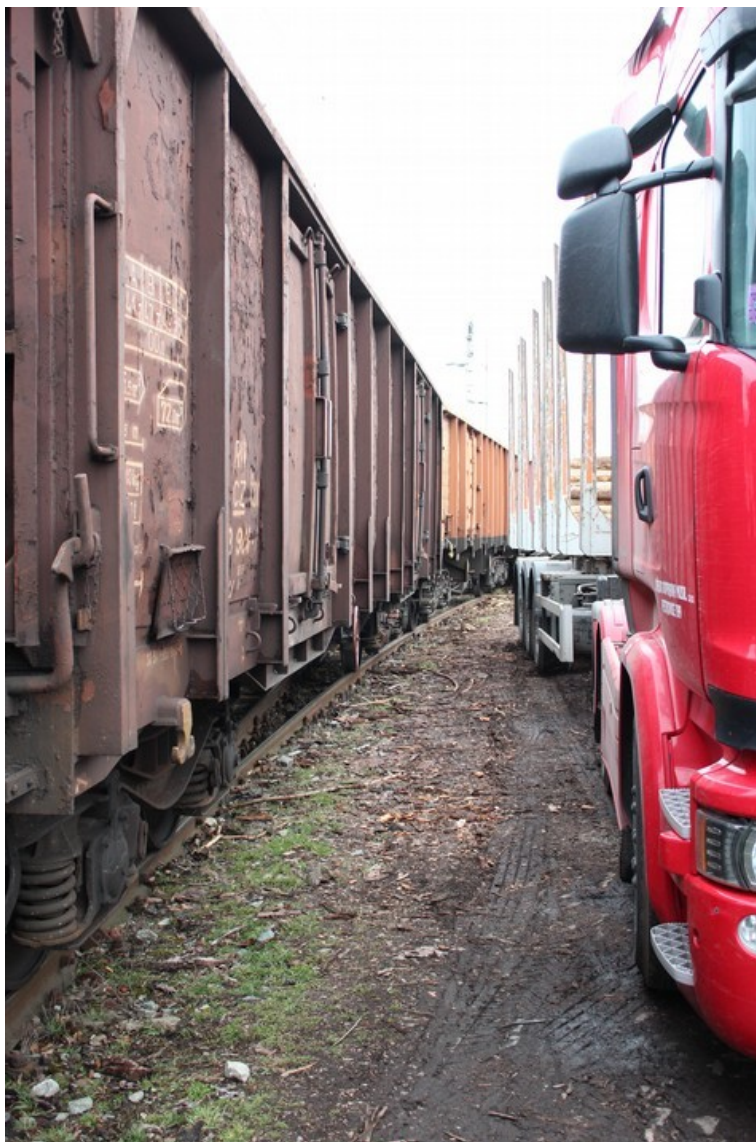
Obr. 6: Odstavené NA před složenou dřevní hmotou , u kol návěsu lze vidět stopy po bočním posunutí návěsu Zdroj: DI

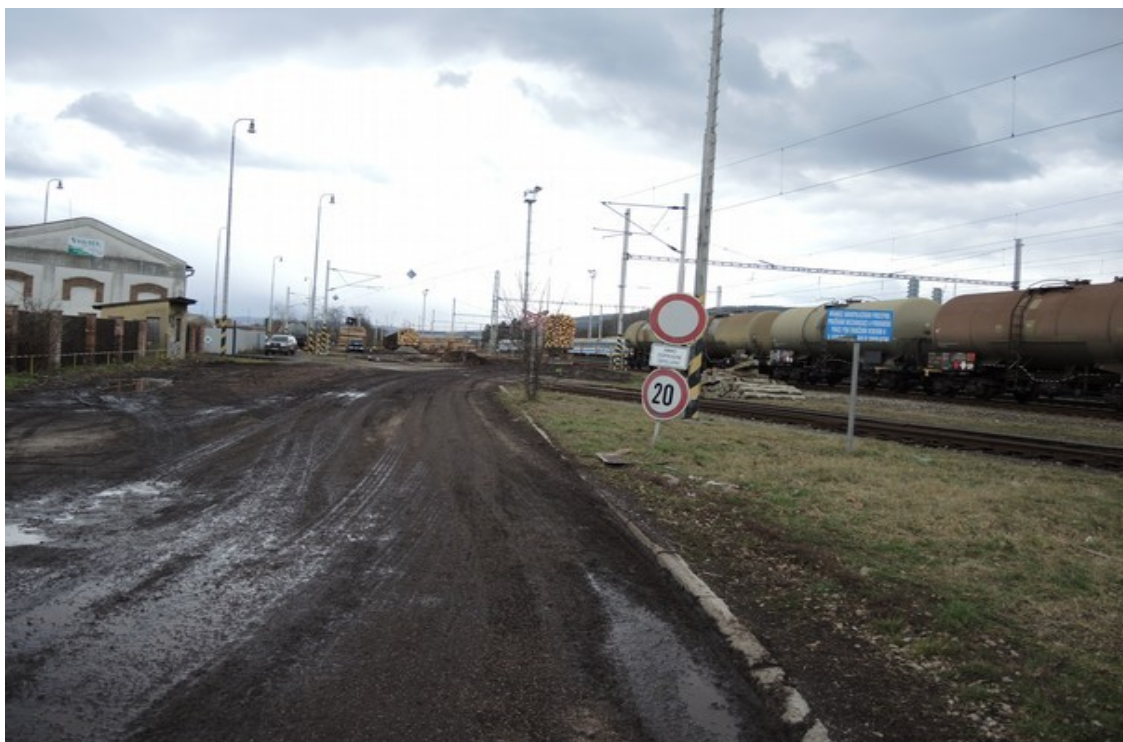
Stav nákladiště a nakládkové plochy byl zanedbaný, bylo plné různých dřevních úlomků, třísek, kůry a bláta, původní povrch nákladiště nebyl na většině plochy viditelný.

Obr. 7: Vjezd na nákladíště v žst. Rájec-Jestřebí den po vzniku MU

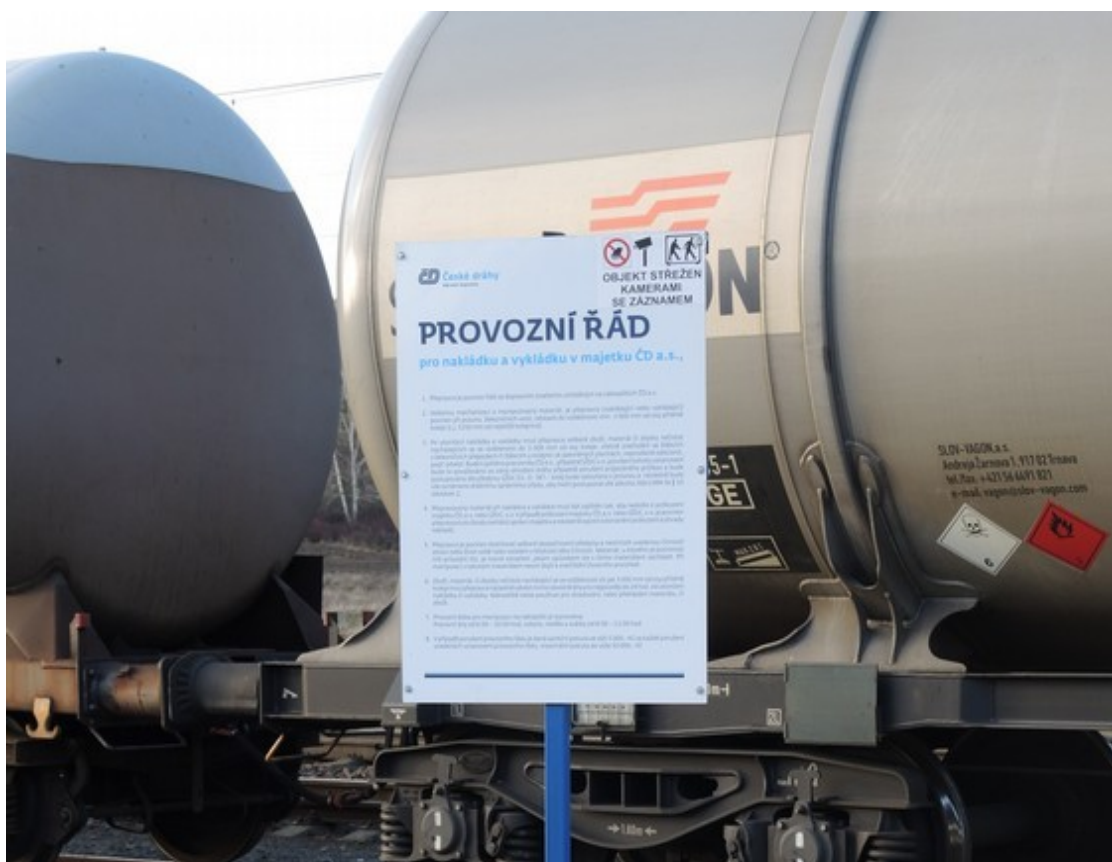
Obr. 8: Po MU vyvěšený Provozní řád
