Zpráva o výsledcích šetření příčin a okolností vzniku mimořádné události

**Nedovolená jízda vlaku Nex 163602 kolem odjezdového návěstidla L2
žst. Řehlovice a následná srážka s vlakem Pn 59040**

Investigation Report of Railway Accident

**Unauthorized movement of a freight train No. 163602 behind a departure signal L2 at
Řehlovice station and a consequent collision with a freight train No. 59040**

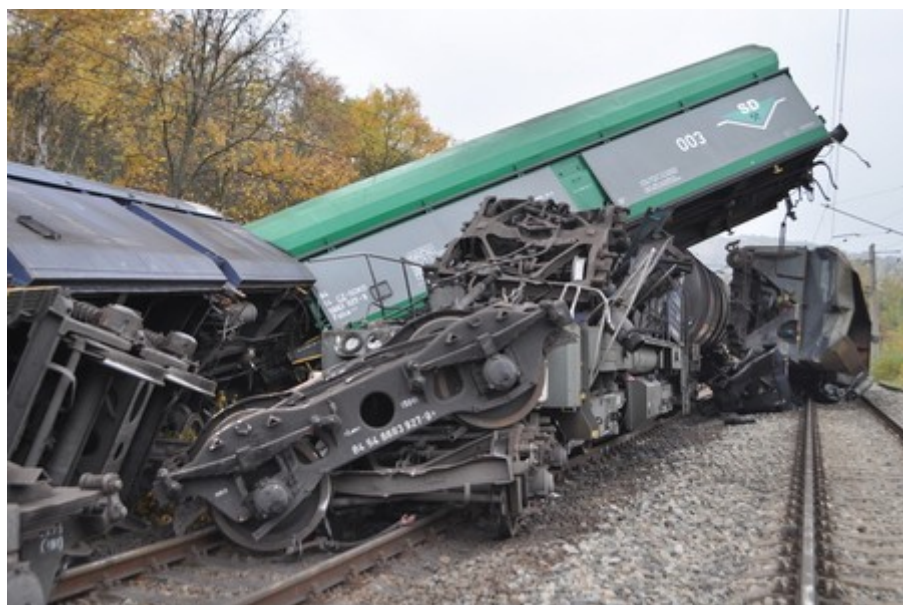
Obr. č. 1: Pohled na místo MU

Ohledáním místa MU bylo zjištěno, že při MU zemřel strojvedoucí vlaku Nex 163602, bylo zdemolováno HDV a poškozeno první TDV vlaku Nex 163602. Vykolejila a byla poškozena 4 poslední TDV vlaku Pn 59040. Bylo poškozeno trakční vedení a železniční svršek.

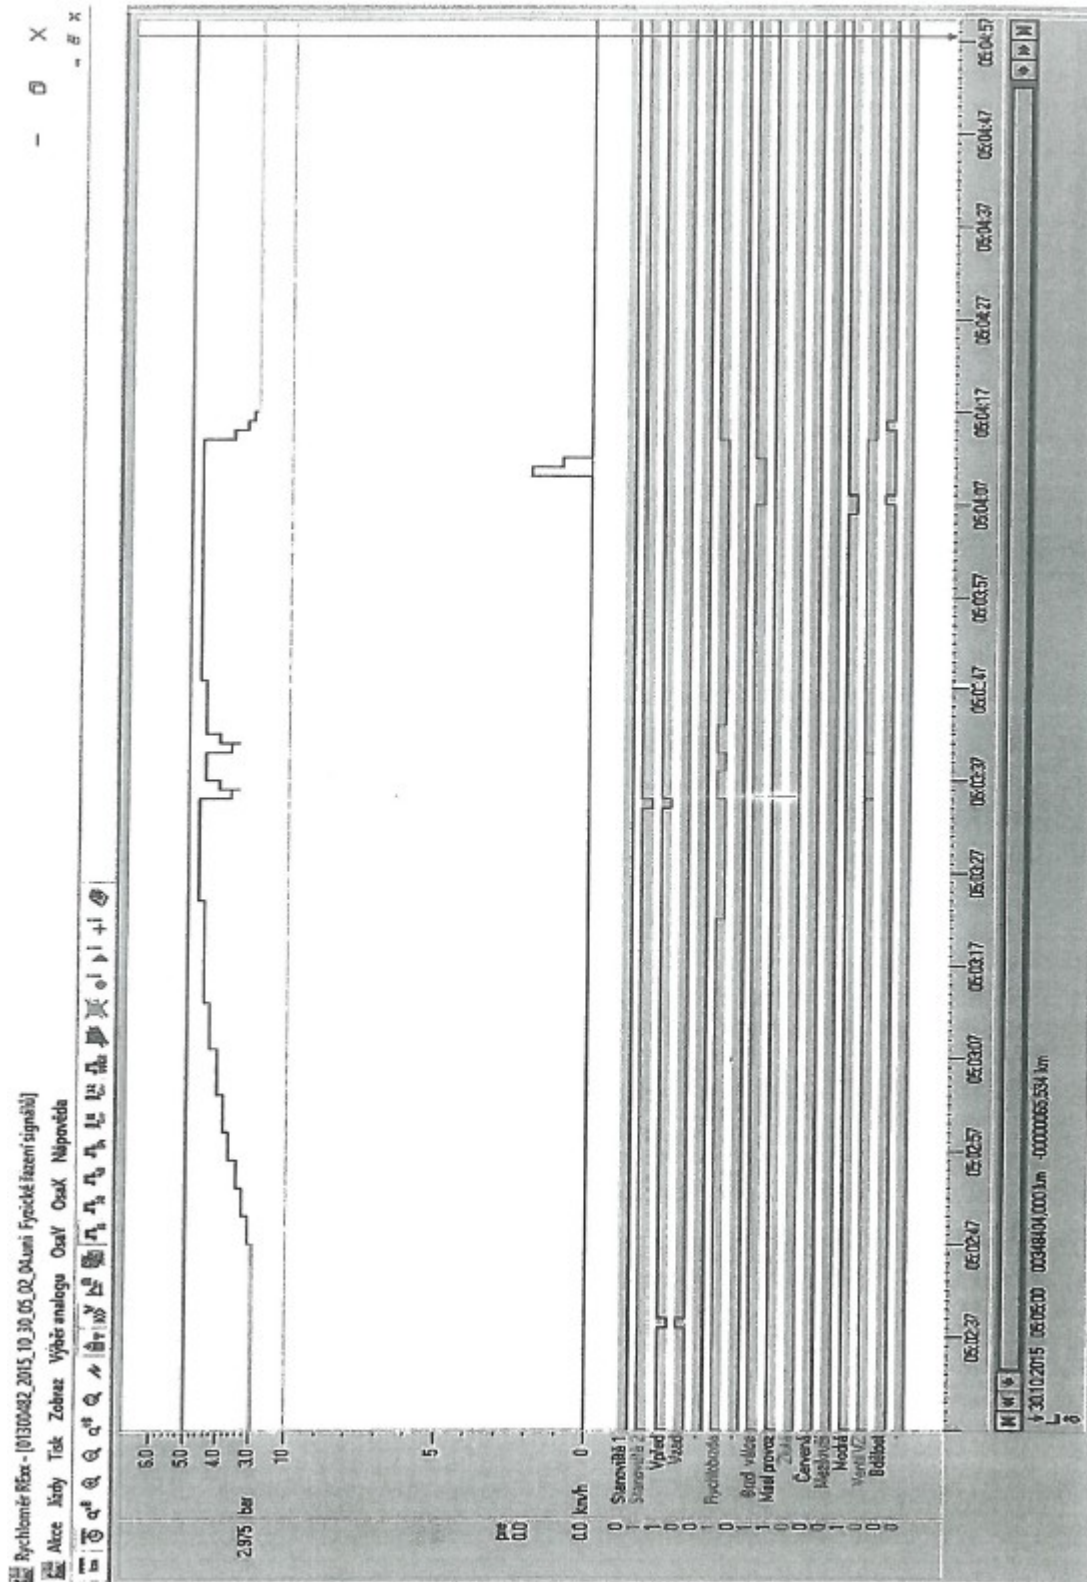
5:04:10	rozjezd vozidla na rychlost 2 km.h ⁻¹ – důsledek nárazu
5:04:12	zastavení vozidla, zabrzděno přídatnou brzdou
5:04:14	zaúčinkování ventilu VZ, rychlobrzdá
5:04:59	vypnutí baterii
5:06:00	zapnutí baterií, restart bezpečnostních systémů lokomotivy RDST, VZ
5:06:22	zapnutí hlavního vypínače
5:06:23	zvednutí sběrače
5:06:58	použití brzdiče samočinné brzdy, naplnění potrubí na tlak 4,3 bar
5:09:34	ukončení plnění soupravy z důvodu úniku vzduchu z potrubí.

Obr. č. 2: Záznam rychloměru 130.048-2 v čase 5:02 – 5:05

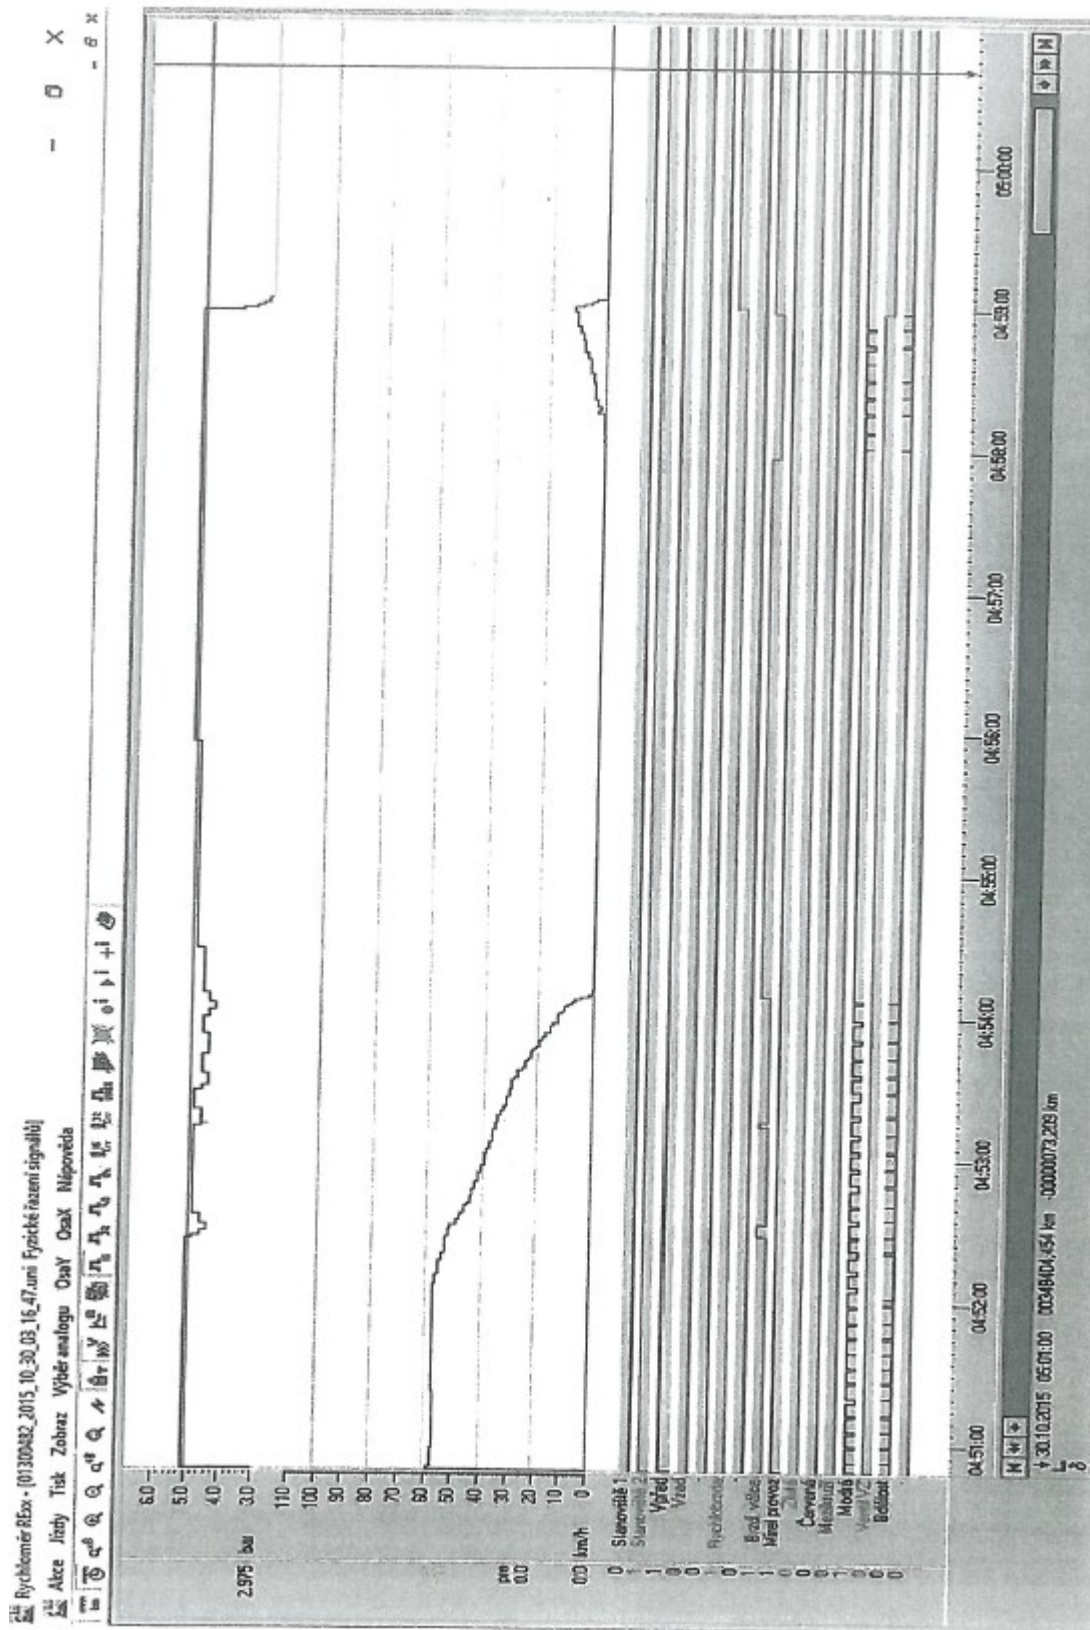
Obr. č. 3: Záznam rychloměru 130.048-2 v čase 4:52 – 5:02

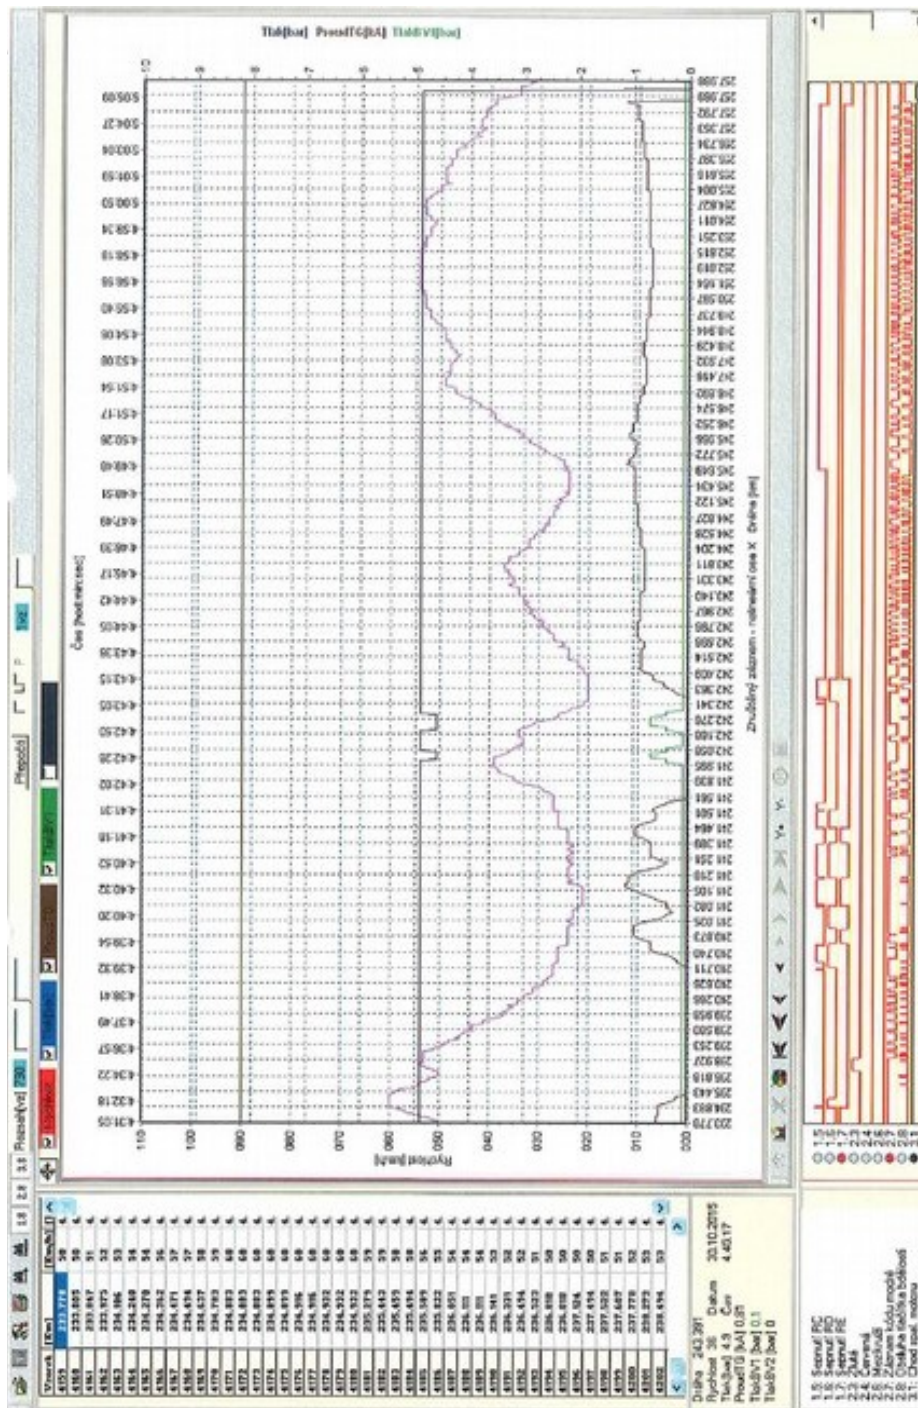
Vzhledem k poškození HDV nebylo možné provést korekci času standardní cestou, korekce času byla tedy provedena porovnáním záznamů z rychloměru s daty přenášenými z HDV online pomocí systému GPS SDV43 a neodpovídá o 3 sekundy záznamům z ostatních zdrojů.

Obr. č. 4: Záznam rychloměru HDV 741 511-0 v čase 4:52 – 5:02 zdroj: SŽDC

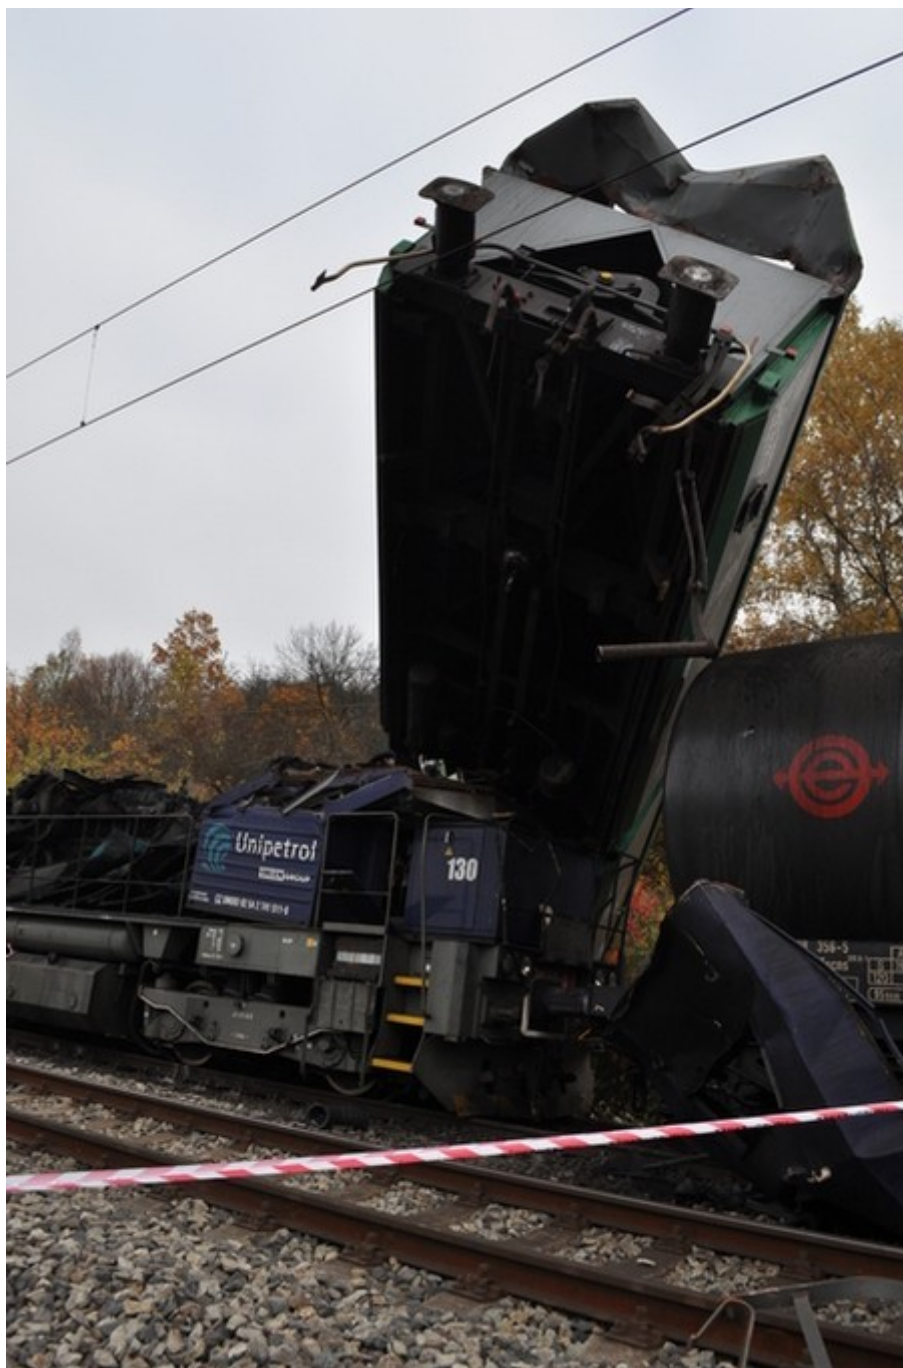
Obr. č. 5: Sražená a vykolejená vozidla

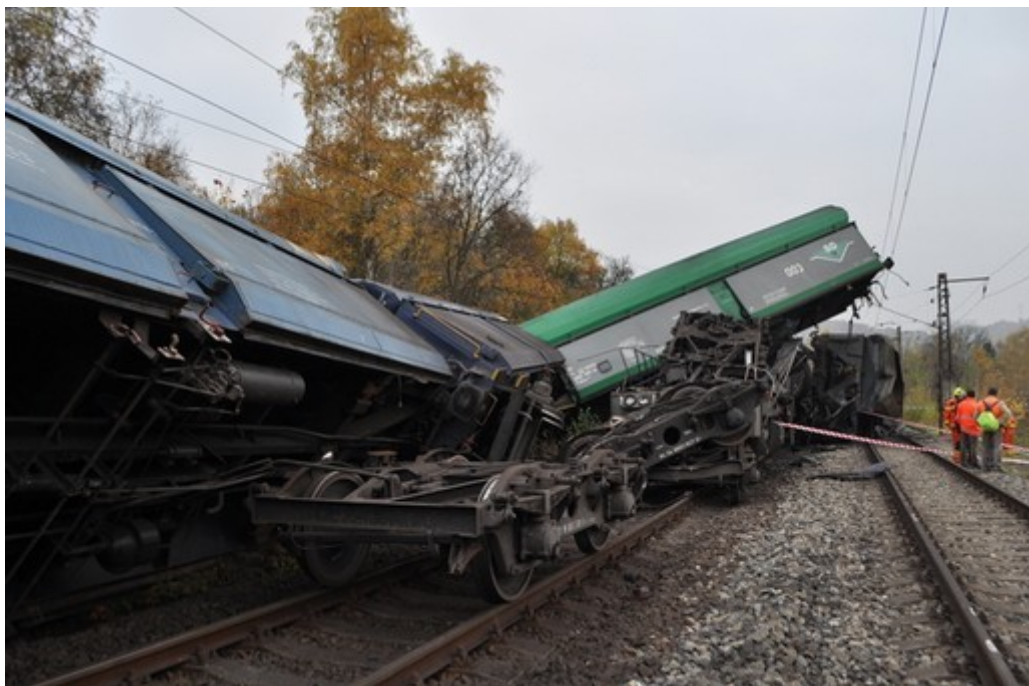
Obr. č. 6: Sražená a vykolejená vozidla

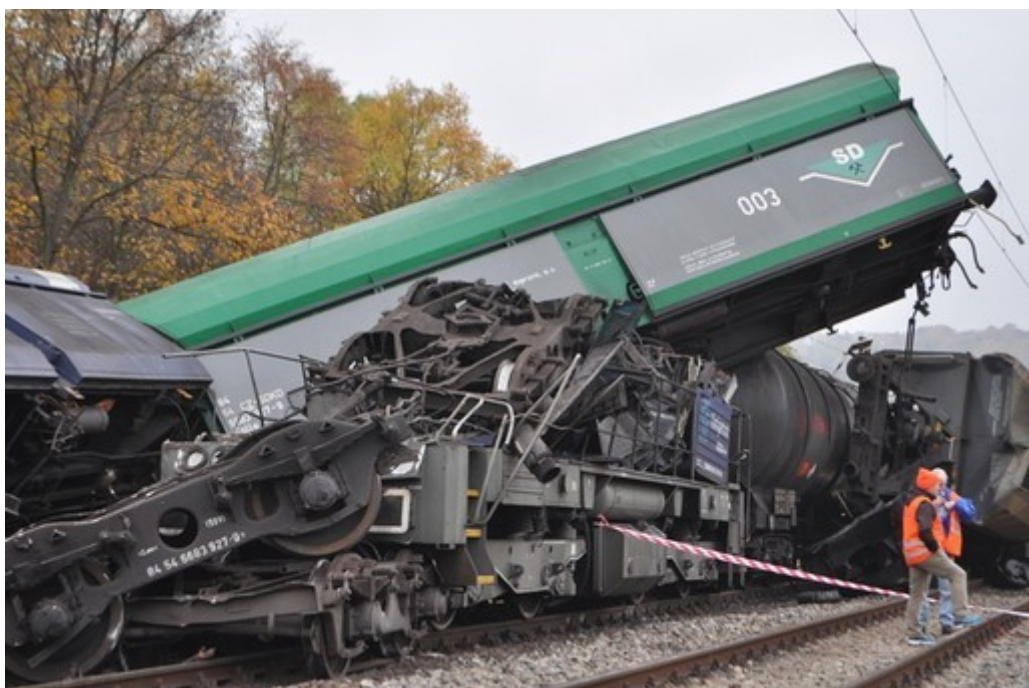
Obr. č. 7: Sražená a vykolejená vozidla

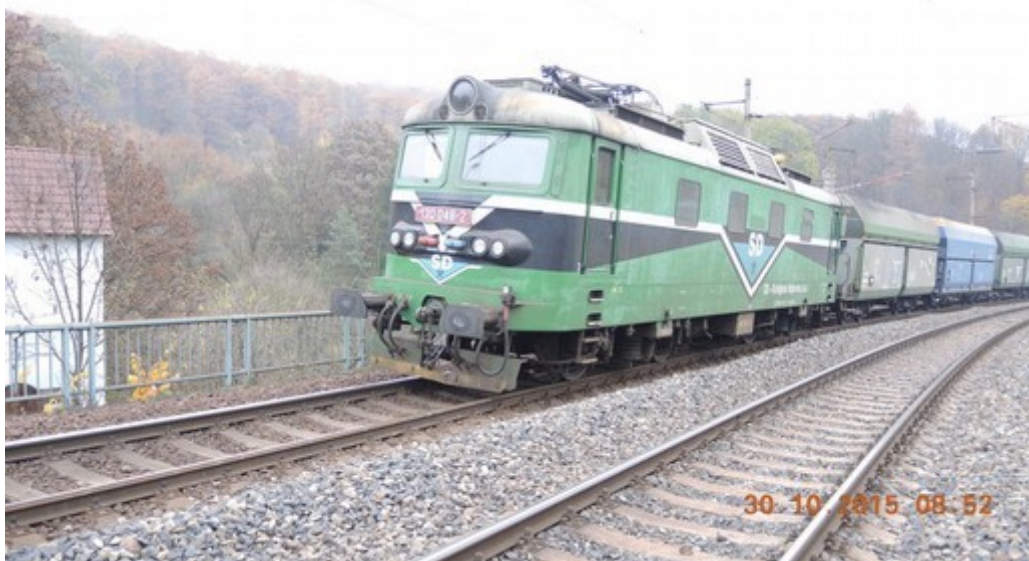
Na trati před místem srážky vlaků Pn 59040 a Nex 163602 v úseku mezi železničními stanicemi Řehlovice a Úpořiny (2. TK, km 12,320) se v km 11,881 nachází vpravo od 2. TK světelné stožárové návěstidlo PŘL, předvěst vjezdového návěstidla L žst. Úpořiny, které návěstilo návěst „Výstraha“. V km 11,905 se nachází železniční přejezd P2084 zabezpečený PZS se závorami. V km 11,993 byl nalezen konec vlaku Nex 163602. Dále je trať ve směru jízdy zúčastněných vlaků vedena v zářezu a v pravostranném oblouku, postupně v odřezu, přičemž stoupá. Železniční svršek byl až do místa srážky bez viditelného poškození. Místo srážky bylo určeno v km 12,320, neboť v tomto místě se nacházely v koleji i v okolí části DV. Na temenech kolejnic od km 12,322 byly patrné lesklé stopy od dření kol TDV vlaku Pn 59040. Od km 12,330 do km 12,370 byly viditelně poškozené betonové pražce a patrné změny geometrické polohy koleje. V km 12,367 bylo nalezeno čelo vlaku Nex 163602. Přibližně od km 12,350 je kolej vedena v přímé a dále následuje levostranný oblouk a v km 12,709 se nachází vjezdové návěstidlo L žst. Úpořiny. Za tímto návěstidlem bylo v km 12,739 nalezeno čelo vlaku Pn 59040.

Obr. č. 8: Čelo vlaku Pn 59040

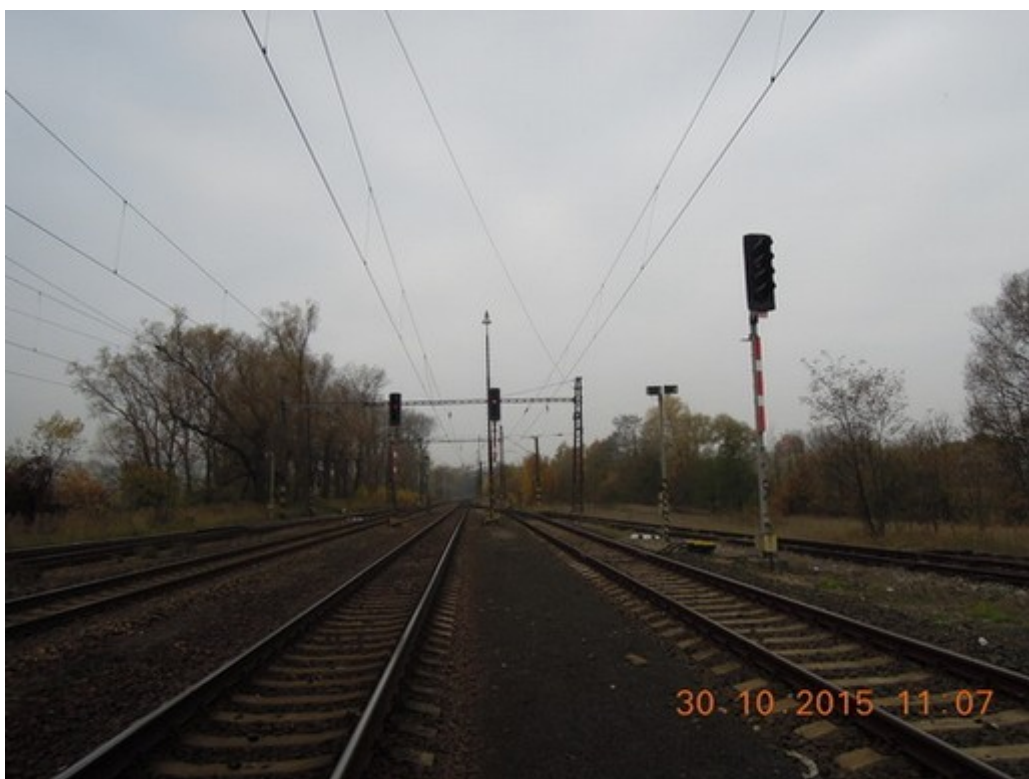
Odjezdové návěstidlo L2 bylo čtyřsvětelné, stožárové, nacházelo se v km 7,356, odchýlně od Staničního řádu žst. Řehlovice, a návěstilo návěst „Stůj“.

Obr. č. 9: Návěstidlo L2 žst. Řehlovice (uprostřed)
