Závěrečná zpráva o výsledcích šetření mimořádné události

Střetnutí vlaku Os 7909 s osobním automobilem na železničním přejezdu
P551 mezi železničními stanicemi Lochovice a Jince

Accident and incident investigation report

Collision of the regional passenger train No. 7909 with a car at the level crossing
No. P551 between Lochovice and Jince stations

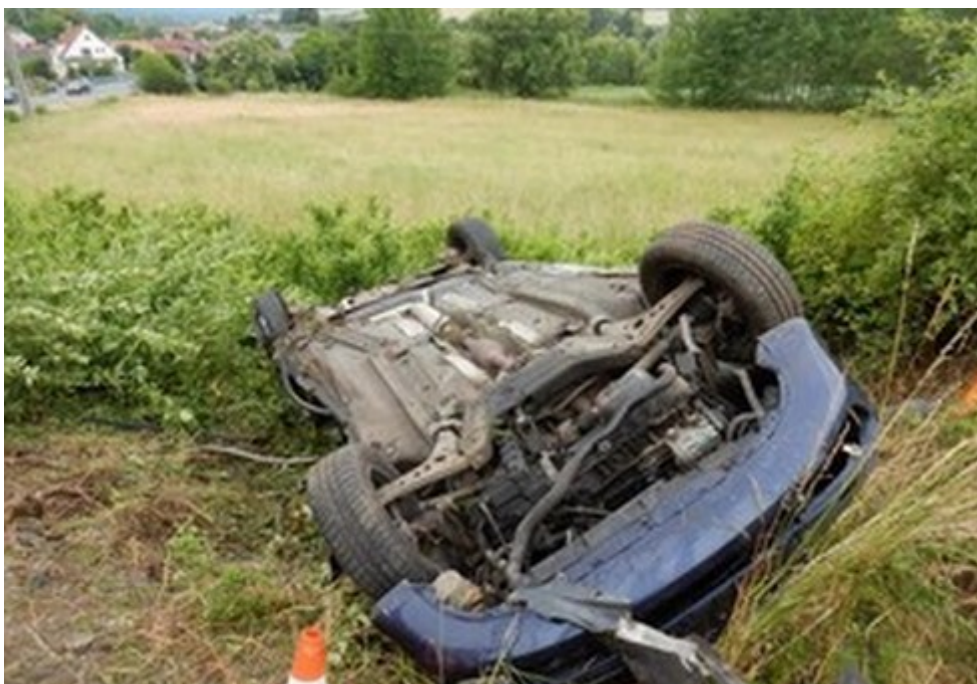
Obr. č. 1: Konečná poloha OA pod náspem trati

Železniční přejezd (dále jen ŽP) se nachází v levostranném oblouku jednokolejného úseku v mírném zářezu. Světelné skříně výstražníků PZZ včetně výstražných křížů byly nepoškozeny a plně funkční. Na pryžové části konstrukce ŽP ve směru jízdy vlaku Os 7909 byly jasně patrné stopy od osobního automobilu, který vlak natlačil vně levého kolejnicového pásu do šterkového lože, kde byl poškozen počítač náprav a vzdálenostní upozorňovací předvěsti vjezdového návěstidla. Podél trati ve směru jízdy vlaku byly roztroušeny různé části z osobního automobilu a z poškozeného HDV. Osobní automobil zůstal ležet na střeše přední částí šikmo k traťové koleji pod náspem trati ve vzdálenosti 33 m od ŽP.

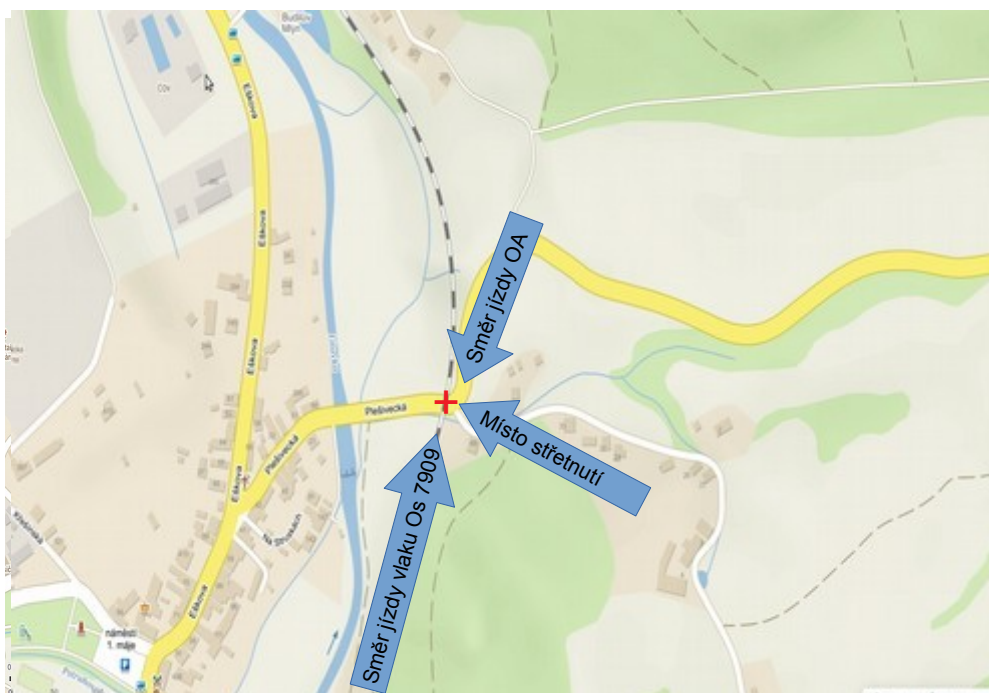
Dne 11. 6. 2018 ve 14.30 h se vlak Os 7909 jedoucí ze žst. Protivín do žst. Beroun střetl na železničním přejezdu P551 s osobním automobilem, který přijížděl k ŽP po pozemní komunikaci II. třídy č. 115 z pravé strany proti směru jízdy vlaku a vjel přímo před jedoucí vlak. Došlo ke střetnutí a k odhození osobního automobilu na levou stranu železničního náspu.

Obr. č. 2: Schéma místa vzniku MU

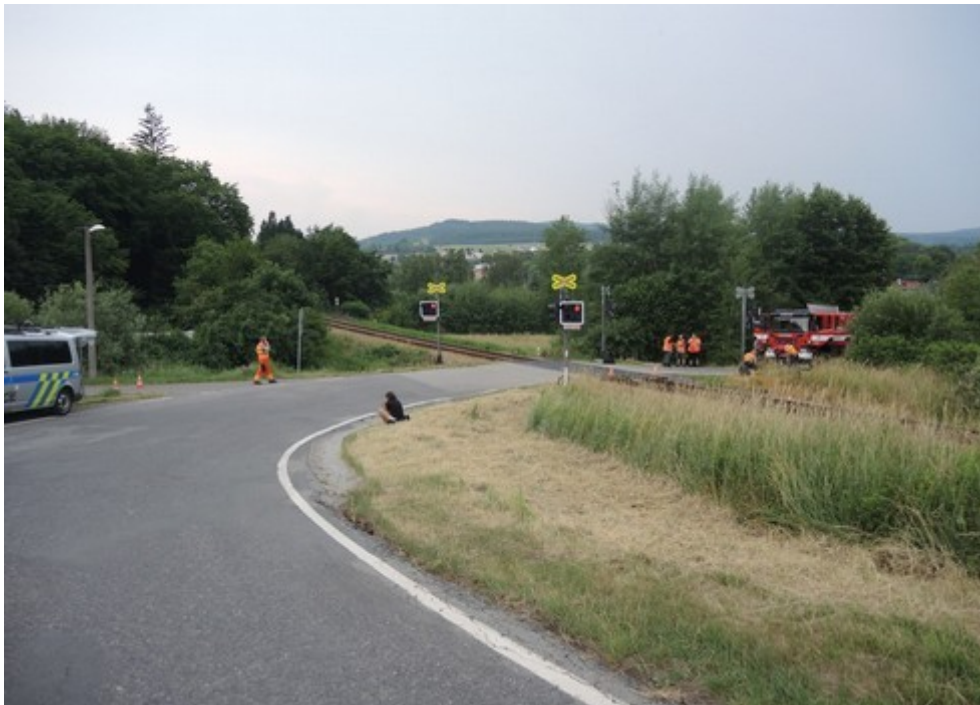
- výstražné kříže, světelné skříně výstražníků a výstraha PZZ byly ze směru jízdy OA viditelné na vzdálenost 40 m, ze směru jízdy silničních vozidel od obce Jince na vzdálenost 100 m;

Obr. č. 3: Viditelnost výstražného kříže a výstrahy PZZ ve směru jízdy OA Zdroj: DI

Dopravní značení na pozemní komunikaci bylo v souladu s příslušnými předpisy pro provoz na pozemních komunikacích. Dopravní značky byly v době ohledání bezprostředně po vzniku MU nepoškozené a dobře viditelné. Výstražné kříže a světelné skříně výstražníků byly ze směru jízdy OA viditelné na vzdálenost 40 m. Viditelnost výstražného kříže a světelné výstrahy na světelné skříně výstražníku je pro pozemní komunikaci II. tř. stanovena normou ČSN 73 6380 Z3 na vzdálenost minimálně 40 m. Z této vzdálenosti byla výstraha PZZ na světelných skříních spolehlivě rozpoznatelná.

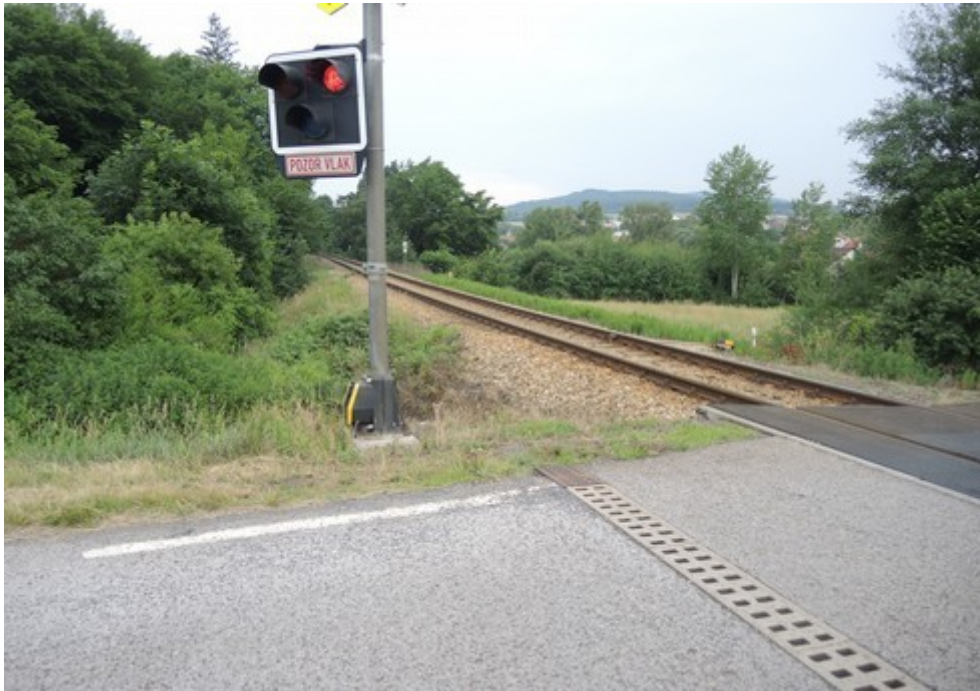
- rozhledová délka pro nejpomalejší silniční vozidlo L_p pro případ poruchy nebo vypnutí PZZ byla ve směru jízdy OA a jízdy vlaku Os 7909 naměřena 201 m (viz. obr. č. 4);

Obr. č. 4: Rozhledová délka ve směru jízdy OA a proti směru jízdy vlaku Os7909
