## **Závěrečná zpráva o výsledcích šetření mimořádné události**

Střetnutí vlaku Os 7908 s osobním automobilem na železničním přejezdu P552 mezi železničními stanicemi Lochovice a Jince s následným vykolejením

### **Accident and incident investigation report**

Collision of the regional passenger train No. 7908 with a car at the level crossing No. P552 with consequent derailment between Lochovice and Jince stations

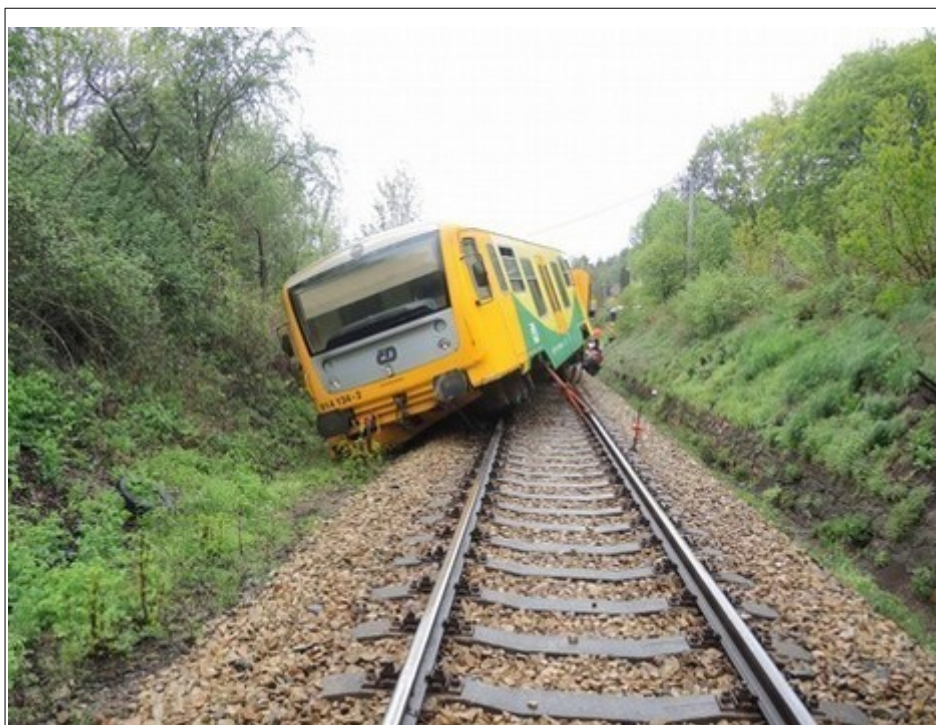
Obr. č. 1: Pohled na čelo vlaku po vzniku MU

- pod zadním pluhem HDV 814.134-3 se nacházel plastový nárazník OA;
- ŘV 914.134-2 byl vykolejený přední nápravou tak, že se levé kolo první nápravy ve směru jízdy opíralo o pravý kolejnicový pás;

- pravé kolo druhé nápravy se dotýkalo jízdni plochou temene pravého kolejnicového pásu a levé kolo se nacházelo ve výši 40 cm nad temenem levého kolejnicového pásu, celý ŘV 914.134-2 byl nakloněn pod úhlem 20° od svislé osy;

- HDV 814.134-3 nebylo vykolejeno ani viditelně poškozeno;
- čelo vlaku Os 7908 se v konečném postavení po MU nacházelo v km 87,545, tj. ve vzdálenosti 50 m od ŽP;

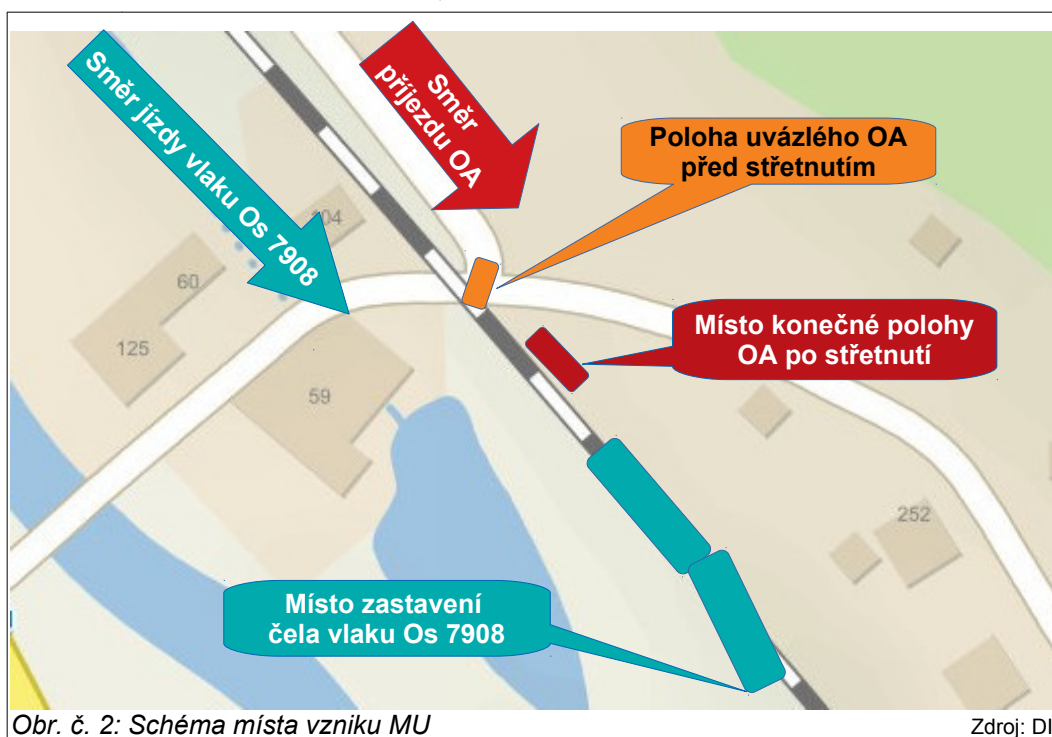
Dne 23. 4. 2018 se na železničním přejezdu P552 v km 87,595 střetl vlak Os 7908 se stojícím OA. Strojvedoucí zaregistroval na přejezdu stojící a do průjezdného průřezu zasahující OA, dal návěst lokomotivní houkačkou a následně aktivoval rychlobrzdu. Vzhledem k rychlosti jízdy vlaku, vzdálenosti od ŽP a brzdě dráze nemohl strojvedoucí střetnutí s OA zabránit. Následkem střetnutí došlo k odražení OA na bok, vykolejení

osobního vlaku první nápravou vpravo ve směru jízdy a pokračování v jízdě ve vykolejeném stavu dalších 50 m.

Obr. č. 2: Schéma místa vzniku MU

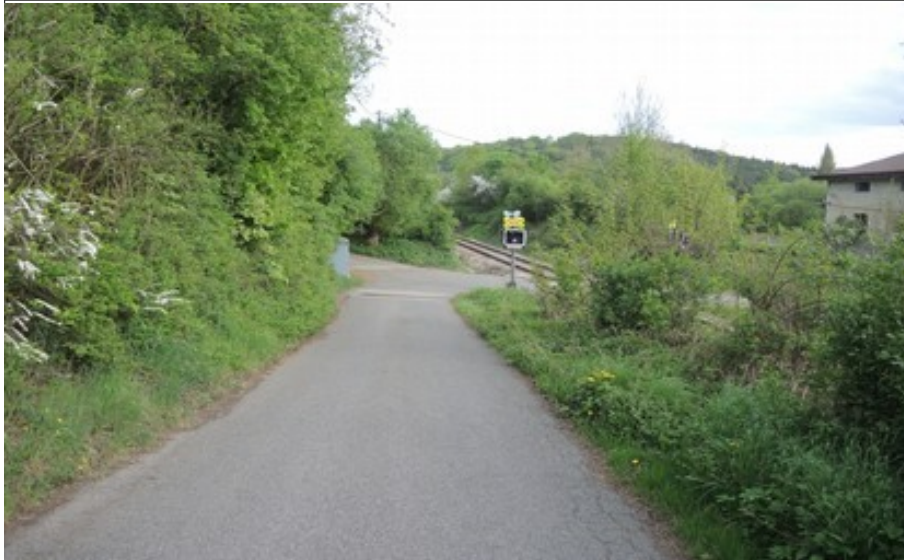
- výstražný kříž a světelná skříň výstražníku byly ze směru jízdy OA viditelné na vzdálenost 50 m, výstraha PZZ dávaná dvěma červenými střídavě přerušovanými světly byla viditelná na vzdálenost 50 m (viz obr. č. 3);

Obr. č. 3: Dz ve směru jízdy OA

Dopravní značky byly v době ohledání bezprostředně po vzniku MU nepoškozené a dobře viditelné. Výstražný kříž a světelná skříň výstražníku byly ze směru jízdy OA nepoškozené a viditelné na vzdálenost 50 m. Světelné signály PZZ byly viditelné a spolehlivě rozpoznatelné na vzdálenost 50 m. Tato hodnota je v souladu s ustanovením normy ČSN 73 6380 Z3, ve kterém je pro účelové pozemní komunikace stanovena vzdálenost minimálně 35 m.

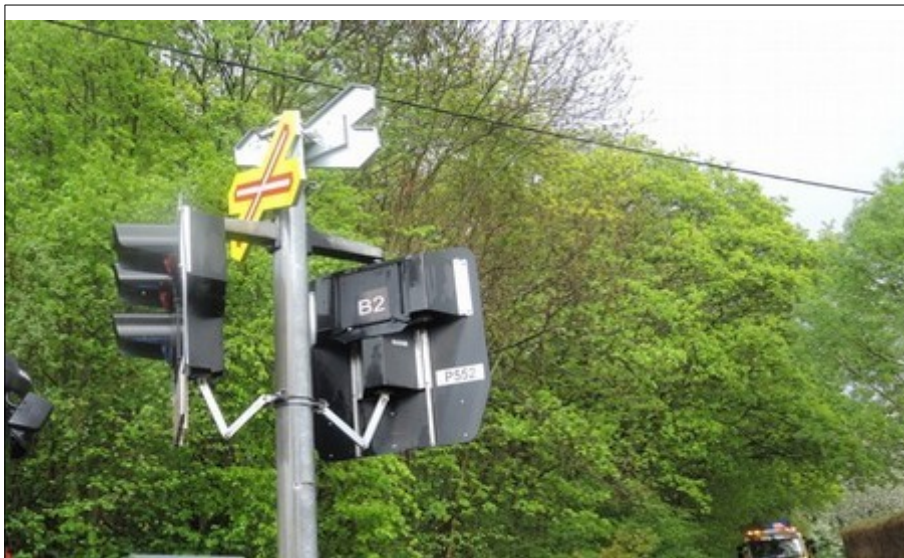
Obr. č. 4: Identifikační označení ŽP

- na zadních stranách všech světelných skříní výstražníků bylo umístěno identifikační označení ŽP P552 (viz obr. č. 4);
- povrch pozemních komunikací přiléhajících k ŽP byl živičný, přejezdová vozovka byla tvořena betonovými panely konstrukce BREMS;
- přejezdová vozovka byla ve vyhovujícím stavu a byla sjízdná bez omezení;
- na prvním pražci za ochranným klínem přejezdové konstrukce byla zjištěna viditelná stopa otěru a na vnitřním boku hlavy levého kolejnicového pásu nalepená vrstva gumy obroušená z pneumatiky levého předního kola OA (viz obr. č. 5);

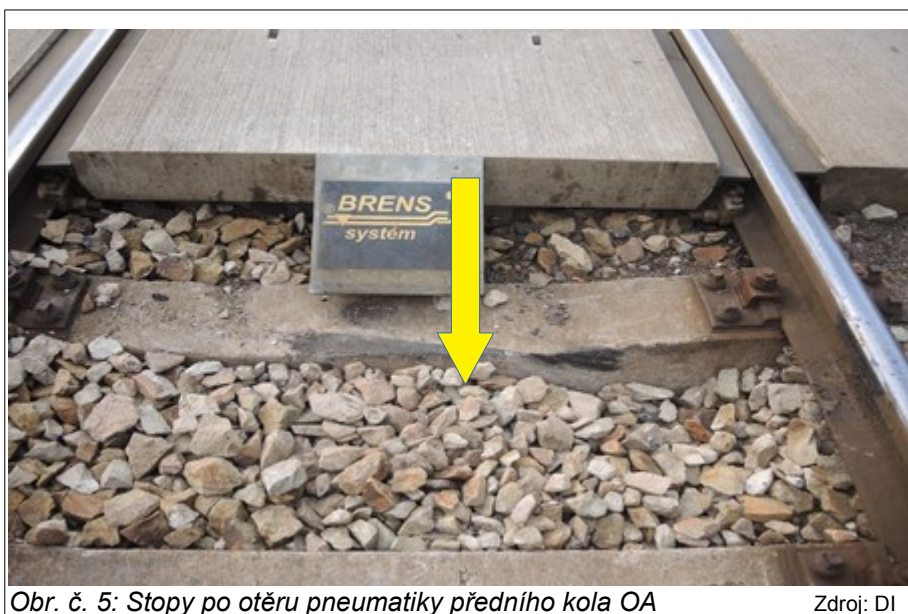
- nemožnost opuštění nebezpečného pásma železničního přejezdu z důvodu uváznutí levého předního kola osobního automobilu mezi kolejnicovými pásy mimo přejezdovou vozovku.

Obr. č. 5: Stopy po otěru pneumatiky předního kola OA
