The Rail Safety Inspection Office

Srážka vlaku Os 15912 s vlakem Mn 84261 mezi dopravkami D3 Ronov nad
Doubravou a Žleby

Accident and incident investigation report

Collision of the regional passenger train No. 15912 with the freight train No. 84261
between Ronov nad Doubravou and Žleby operating control points

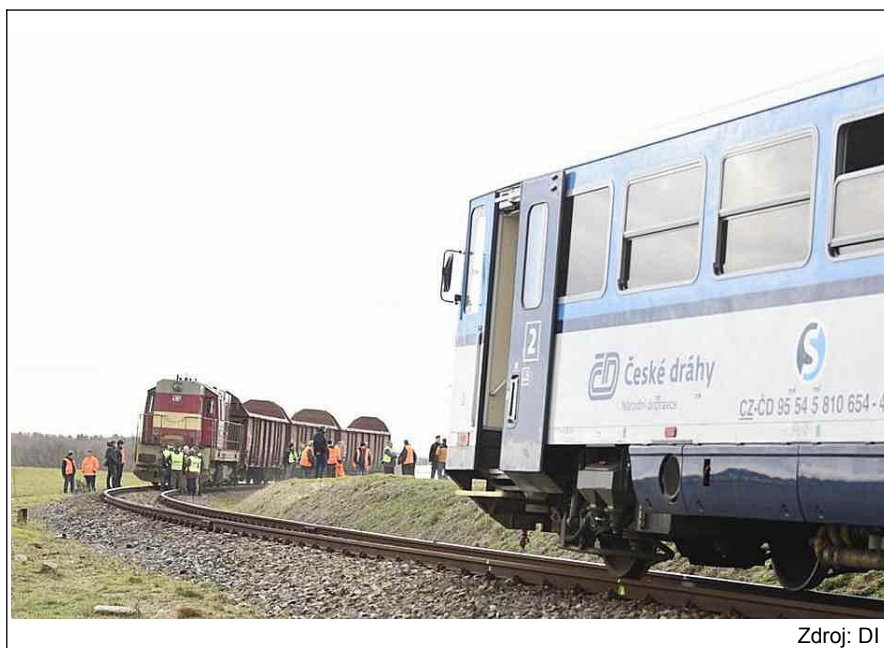
Popis události: nedovolený odjezd vlaku Os 15912 z dopravní D3 Ronov nad Doubravou a jeho následná srážka s protijedoucím vlakem Mn 84261.

- nesplnění ohlašovací povinnosti v dopravně D3 Ronov nad Doubravou strojvedoucím vlaku Os 15912 a nedovolený odjezd do prostorového oddílu trati obsazeného vlakem Mn 84261.

- nedodržení technologických postupů nerespektováním pokynu provozovatele dráhy strojvedoucím vlaku Os 15912.

- při aktualizaci NIP zvážit možnost vybavení tratí ERTMS v jednodušším technickém provedení a v ekonomicky přijatelné úrovni, například i s využitím prostředků a funkcionalit v ČR dosud nezavedených, ale běžně využívaných v zahraničí (například prvky ETCS úrovně 1, využití provozního módu „Omezený dohled“ [Limited Supervision] a další);

- při aktualizaci NIP navrhnout konkrétní postup a harmonogram vybavení ostatních tratí i mimo rámec stanovený právními předpisy EU (tratě sítě TEN-T) a právními předpisy ČR (tratě s rychlostí vyšší než 100 km/h), tedy i tratí se zjednodušeným řízením drážní dopravy, a doplnit v tomto smyslu NIP. S ohledem na zmíněné možnosti využití dalších a jednodušších variant provedení ERTMS/ETCS Drážní inspekce nedoporučuje odkládat implementaci ERTMS na období po roce 2030 nebo vyčkávat na stanovení dalších povinností ze strany právních předpisů EU, podmiňovat implementaci ETCS předcházející implementací GSM-R a v žádném případě nedoporučuje vázat implementaci až po provedení celkové modernizace nebo optimalizace tratě. V případě, že se provádí celková modernizace nebo optimalizace tratě (i mimo TEN-T), doporučuje Drážní inspekce zařadit implementaci ETCS jako její nedílnou součást;

- vzhledem k možnosti, že na některých tratích nemusí být ERTMS implementováno ani v dlouhodobém horizontu, doporučuje Drážní inspekce zvážit jejich vyčlenění ze systému, na něž se vztahují požadavky dle směrnice o interoperabilitě a související právní předpisy EU, resp. umožnění implementace takového technického zařízení, které by na takových tratích umožnilo zvýšit úroveň zabezpečení jízdy drážních vozidel technickým řešením adekvátním k současnému stavu techniky a současně ekonomicky přijatelným na odpovídající úrovni bezpečnosti.
