Drážní inspekce
The Rail Safety Inspection Office

Zpráva o výsledcích šetření příčin a okolností vzniku mimořádné události

Vykolejení HDV vlaku Os 6256 na lomu kolejnice, na dráze železniční celostátní, mezi železničními stanicemi Pardubice-Rosice nad Labem a Stéblová, v km 4,250

Derailment of locomotive of the regional passenger train No. 6256 due to breaking of a rail, open line between Pardubice-Rosice nad Labem and Stéblová stations, km 4,250

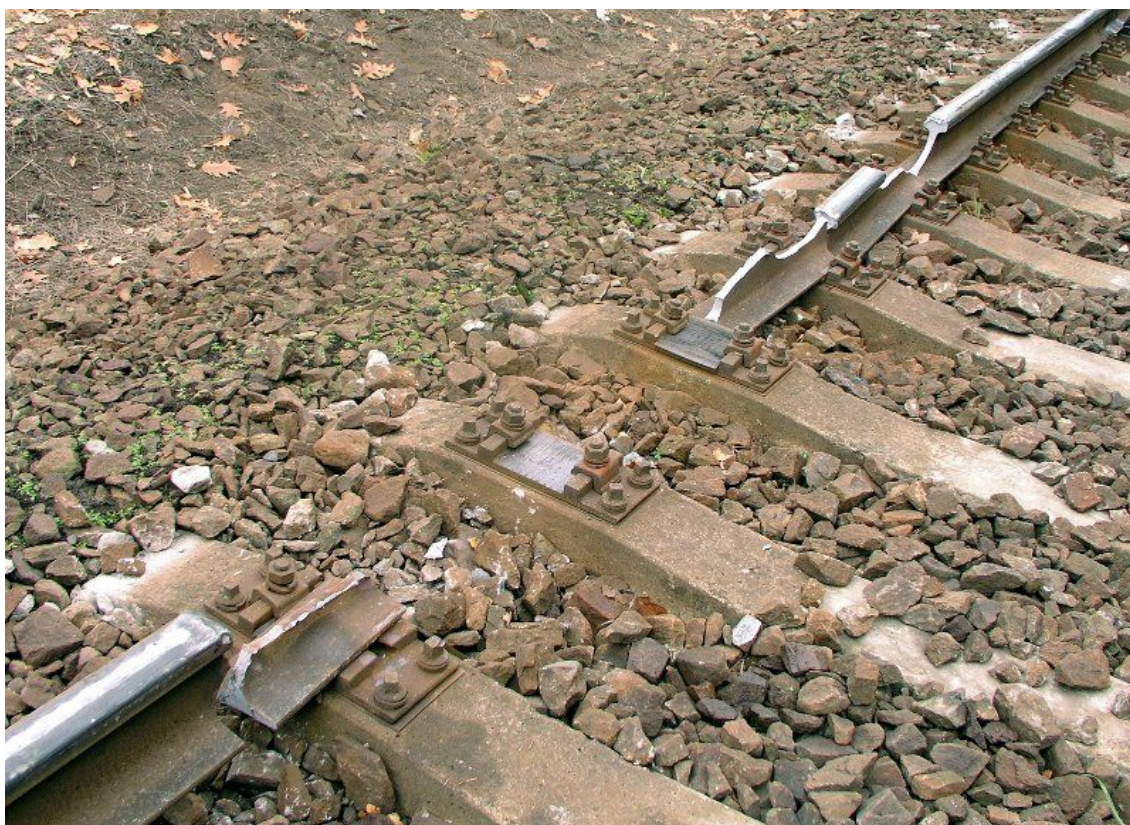
Obr. č. 1: Pohled na místo MU ve směru jízdy vl. Os 6256

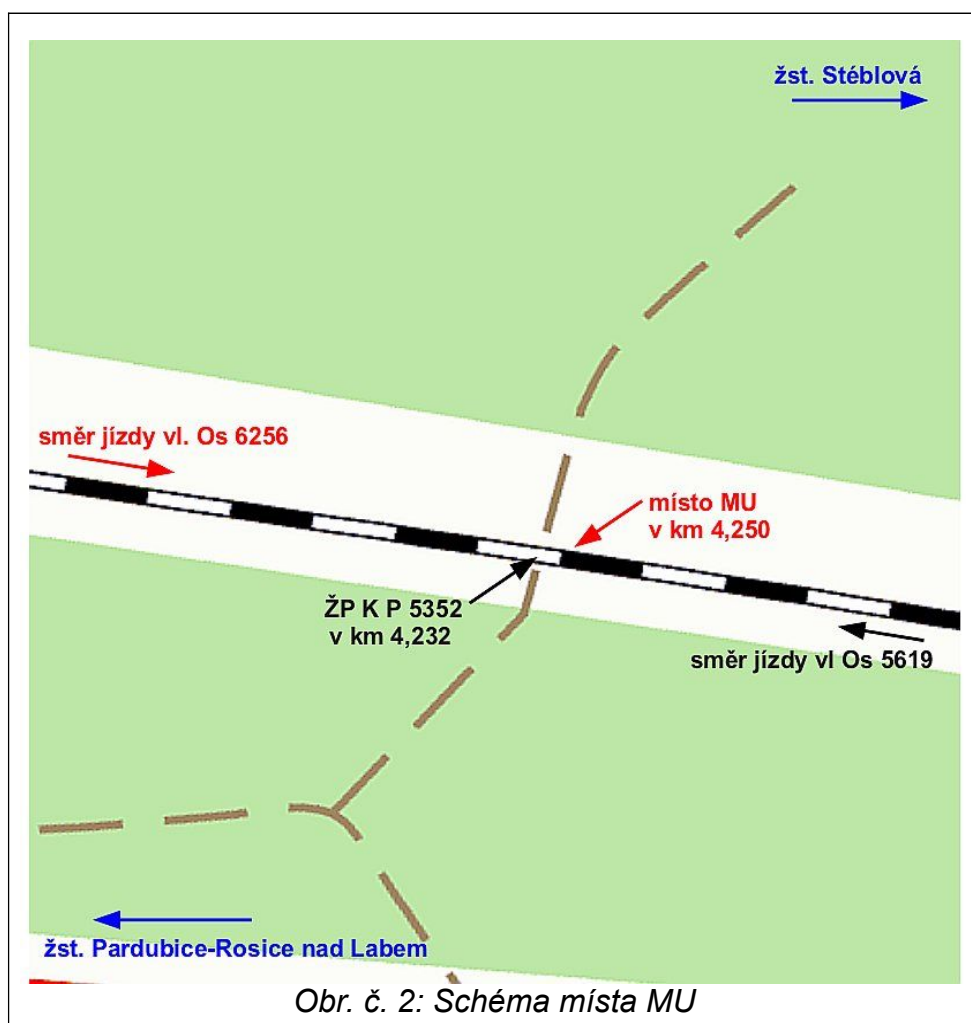
Ohledáním místa MU pracovníky SŽDC, s. o., bylo zjištěno, že v km 4,250 – 4,253 chyběla v levém kolejnicovém pásu ve směru jízdy vlaku Os 6252 část kolejnice. Tato část kolejnice byla nalezena v okolí koleje a byla roztříštěna na cca 16 dohledatelných kusů (přesněji nelze určit – některé malé kousky nebyly nalezeny). V km 4,230 – 4,288 byly na pojížděné ploše hlavy levého kolejnicového pásu zjištěny v pravidelných vzdálenostech 3,03 m vady – vybroušená místa, dle předpisu SŽDC (ČD) S 67 Vady a lomy kolejnic (dále jen předpis SŽDC (ČD) S 67) tzv. „žábý“. V těchto „žábách“ se nacházely otvory nepravidelného tvaru o průměru 3 – 5 mm a hluboké cca 2 mm, částečně ohlazené jízdou kol drážních vozidel. V km 4,247 byl v levém kolejnicovém pásu nalezen svislý lom, probíhající od vybroušeného místa v hlavě kolejnice přes stojinu šikmo až k patě kolejnice. Ve vzdálenosti 3,03 m, tj. v km 4,250, byl taktéž ve vybroušeném místě zjištěn další svislý lom kolejnice, jehož část sahající od paty do poloviny výšky stojiny byla čerstvá a část od poloviny výšky stojiny po temeno hlavy kolejnice neměla strukturu čerstvého lomu. Povrch této části lomu se jevil jako mechanicky vyleštěný, bez známek koroze. Část kolejnice mezi oběma výše uvedenými lomy zůstala upnutá k pražcům. Protilehlá svislá strana lomu v km 4,250 měla stejný vzhled a vlastnosti. Následovala část kolejnice, která byla rozpadlá na kusy, přičemž v části začínající lomem v km 4,250 se nacházel v délce 216 cm podélný lom stojiny kolejnice, který byl na obou lomových plochách stejně vyleštěný, jako horní část předešlého svislého lomu. Na druhém konci této podélně ulomené části stojiny a hlavy kolejnice byl v km 4,252 patrný čerstvý svislý dolom, sahající přes celou výšku kolejnice. Celá tato část byla dále ještě čerstvě rozlomena na tři kusy, z nichž první ve směru ohledání (tedy ten, který se nachází nejbližší km 4,250) měřil 39 cm, prostřední 145 cm a třetí 32 cm. Na zbytku stojiny, který zůstal původně spojený s patou kolejnice, byly patrné stopy po jízdě kola drážního vozidla v obou směrech. Celý zbytek paty a stojiny v délce 216 cm byl následně jízdou kol drážních vozidel rozlámán několika čerstvými lomy na více částí, které vypadly z upevnění. Za lomem v km 4,252 se nacházela část kolejnice, která držela v upevňovacích. Hlava této části kolejnice byla v délce 31 cm neporušená a následující část hlavy v délce 56 cm byla vylomená čerstvým lomem ve tvaru písmene „Y“, procházejícím až skrze patu kolejnice a končícím na nejvzdálenější straně ve směru ohledání v místě vybroušené plochy v hlavě kolejnice, vzdáleném od místa předešlé vybroušené plochy 3,03 m. Na lomové ploše části stojiny spojené s patou kolejnice byly patrné stopy po jízdě kola drážního vozidla.

Chybějící roztržitá část kolejnice v km 4,250 – 4,253 byla vymezena defektoskopickými vadami. Při ohledání místa MU byly v některých vadách zaznamenány a zdokumentovány viditelné trhliny a převalky, veškeré vady měly viditelné zahloubení materiálu a podobu tmavých skvrn (viz bod 3.4.2 této zprávy).

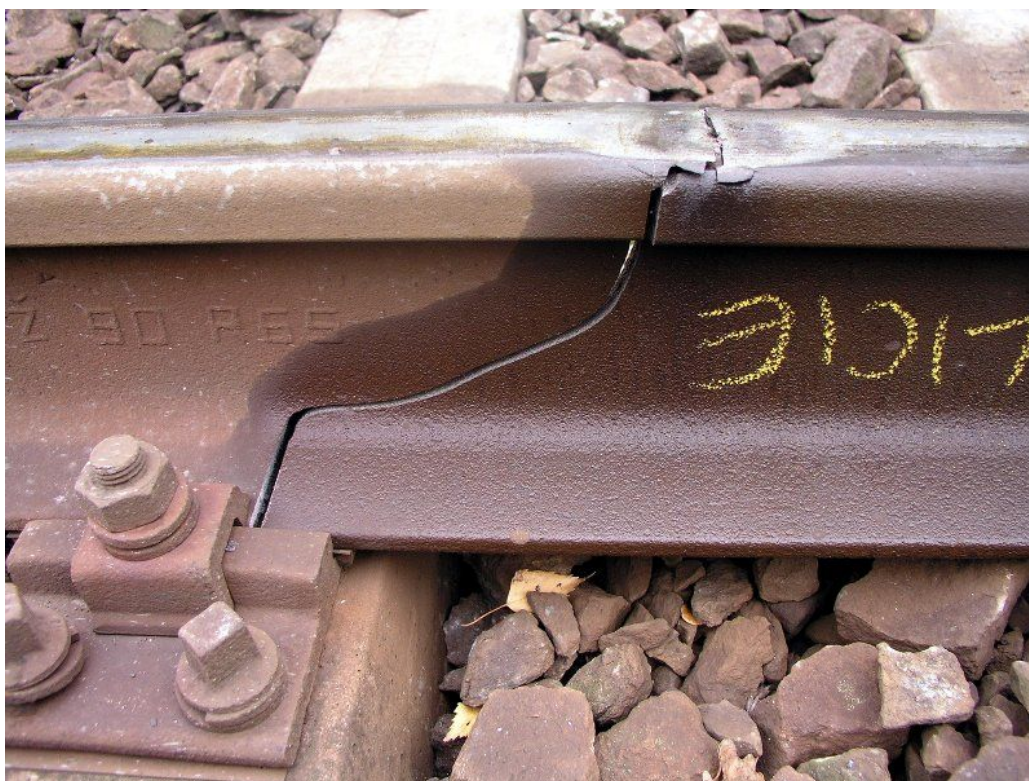
- „2. Příčinou porušení kolejnice byl výskyt únavových trhlin (stopa č. 1, 4, 18, 25), které dosáhly kritické velikosti a při mechanickém namáhání kolejnice vlakovou soupravou došlo k jejich dalšímu rozvoji. Ostatní lomy vznikly sekundárně.

- 3. Únavové trhliny vznikly postupným rozvojem kontaktních vad na pojížděné ploše.
- 4. Podle předpisu SŽDC (ČD) S 67 lze lomy v případě stop č. 1, 4, 18, 25 zařadit mezi lomy iniciované kontaktně únavovými vadami – 206 A. Vady, které se vyskytují na pojížděné ploše kolejnic předložených jako stopy č. 18, 20A a 22A, se podle uvedeného předpisu označují jako místa na pojížděné ploše vybroušená jednorázovým prokluzem hnací nápravy (žáby) – 2251 D(B).

Foto 1: z místa MU - ukázka lomu kolejnice iniciovaného z defektoskopické vady v km 4,247

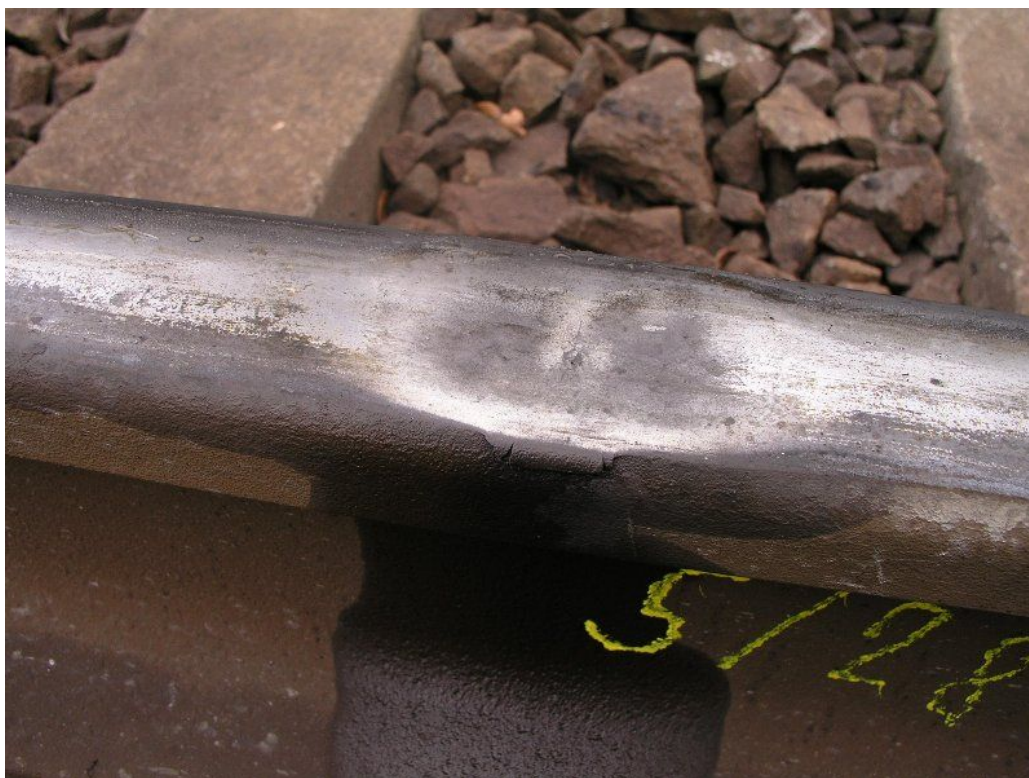
Foto 2: ukázka stavu vad na hlavě kolejnice v místech vzniku MU – tmavá skvrna, uprostřed vady je viditelná trhlina, na boku převalky

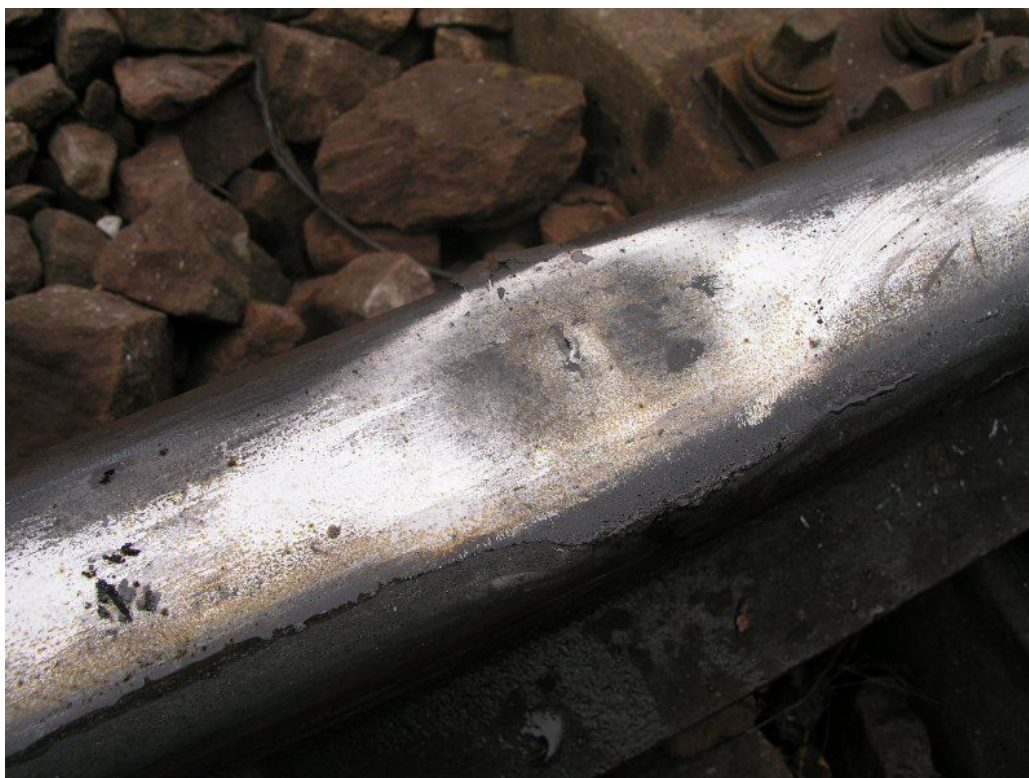
Foto 3: ukázka stavu vad na hlavě kolejnice v místech vzniku MU – tmavá skvrna, uprostřed vady je viditelná trhlina, na boku převalky
