The Rail Safety Inspection Office

Závěrečná zpráva o výsledcích šetření mimořádné události

Nedovolená jízda vlaku Nex 47342 za úroveň návěstidla L1 s návěstí zakazující jízdu a vjetí do postavené vlakové cesty pro vlak Os 9629 v železniční stanici Roztoky u Prahy

Unauthorized movement of the freight train No. 47342 behind the signal device L1 and entry to the train route for the regional passenger train No. 9629 at Roztoky u Prahy station

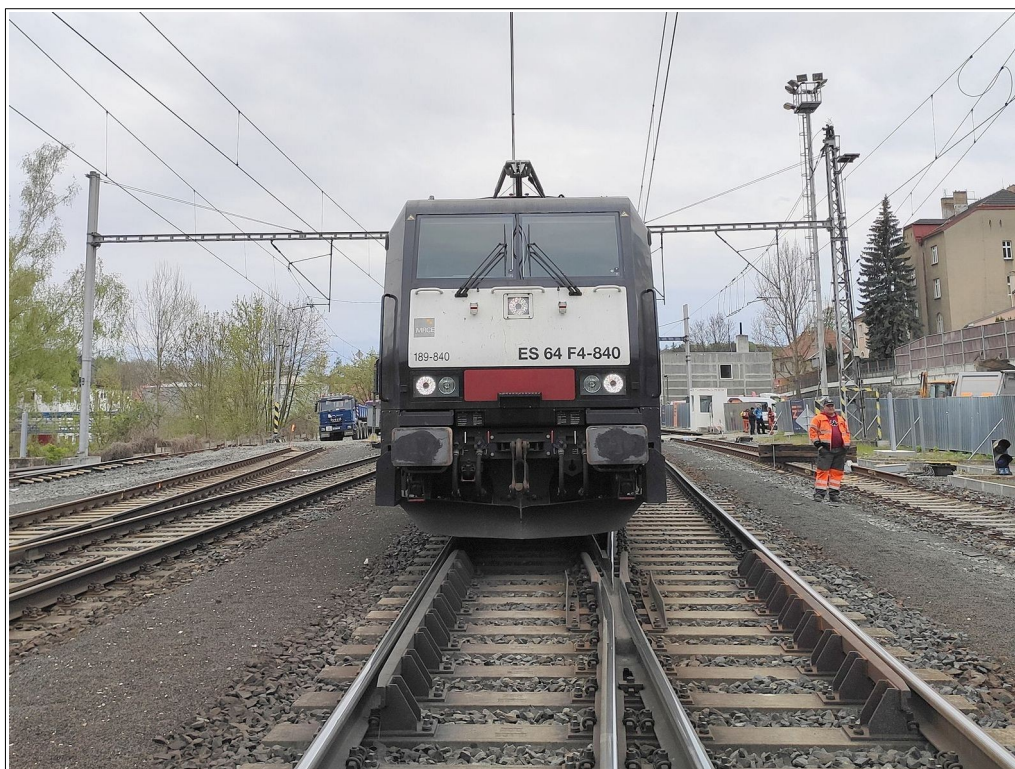
Vlak Nex 47342 stál v žst. Roztoky u Prahy 50 m za návěstidlem L1 v prostoru srdcovky výhybky č. 11, která byla přestavena směrem na 3. SK pro vjezd vlaku Os 9629 z opačného směru. Vlak Os 9629 zastavil na kralupském záhlaví stanice 18 m za návěstidlem 1S. Vlaky zastavily 762 m od sebe.

Obr. č. 2: Konečné postavení vlaku Nex 47342 v prostoru výhybky č. 11 Zdroj: DI

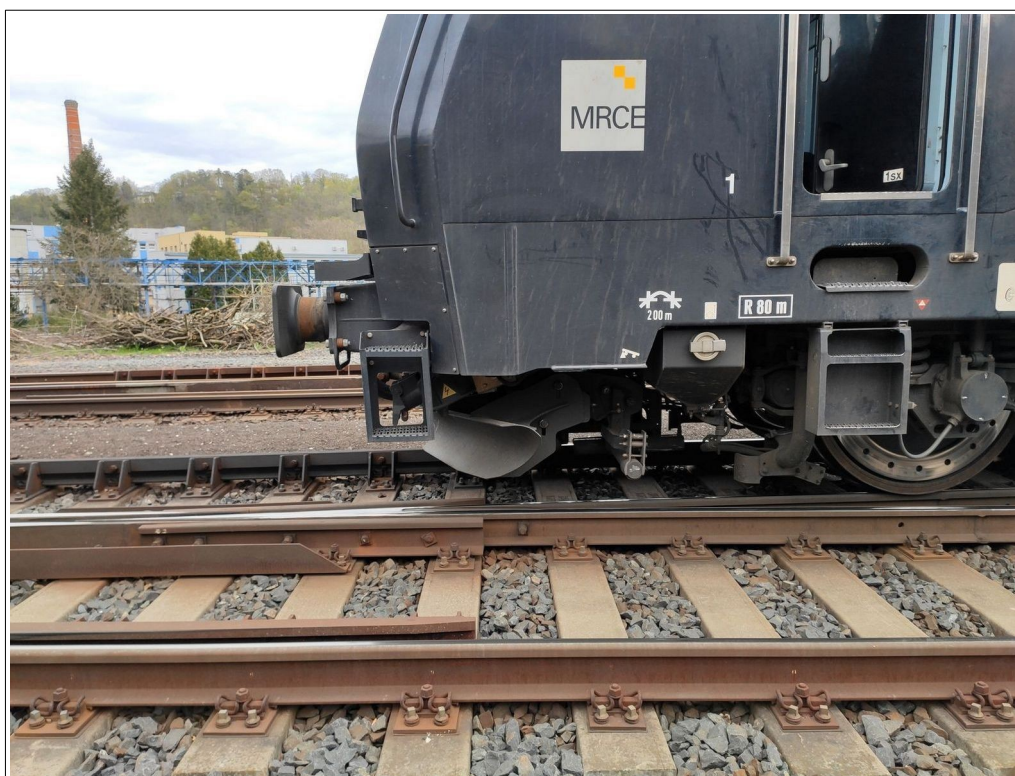
Vlak Nex 47342 stál na 1. SK, jeho čelo bylo v prostoru srdcovky výhybky č. 11 v km 421,988, tj. 50 m za odjezdovým návěstidlem L1 (km 421,938). Výhybka č. 11 byla přestavená směrem na 3. SK pro jízdu protisměrně jedoucího vlaku Os 9629. Vlak byl veden ze stanoviště č. 1 HDV 91 80 6 189 840-2. Délka vlaku Nex 47342 činila 424 m, 108 náprav, hmotnost 662 t. Potřebná brzdící procenta činila 62 %, skutečná brzdící procenta činila 116 %. Souprava vlaku byla označena návěstmi Začátek vlaku a Konec vlaku. Brzdíč průběžné brzdy byl ohledán v poloze „FÜ“ (plnicí švih). Ovladač E-brzdy byl nalezen v poloze „FA“ (jízdni poloha). Ovladač přímočinné brzdy byl nalezen v poloze „zabrzdit“. Tlak v brzdových válcích činil 3,4 baru. Tlak v hlavním potrubí činil 5,0 baru. Tlak v hlavním vzduchojemu činil 9,8 baru. Na panelu radiostanice byl naladěn vlak 47342 na síti GSM-R (CZ).

Obr. č. 3: Konečné postavení vlaku Nex 47342 v prostoru výhybky č. 11 Zdroj: DI

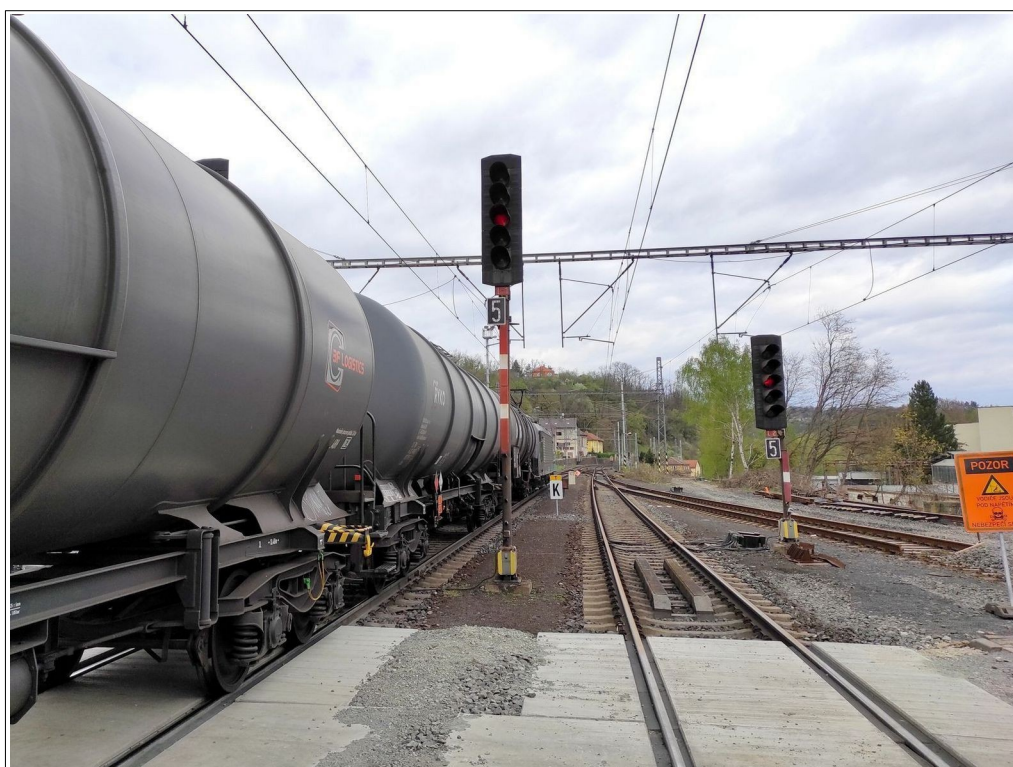
- Kolem odjezdového návěstidla L1 s návěstí Stůj projel vlak Nex 47342 rychlostí 40 km·h⁻¹ ve 12:35:11 h.
- Následně ve 12:35:20 h vlak Nex 47342 zastavil 50 m za návěstidlem L1 čelem v prostoru srdcovky výhybky číslo 11. Tato výhybka byla přestavená směrem na 3. SK pro vjezd vlaku Os 9629 z opačného směru.

Obr. č. 4: Odjezdové návěstidlo L1 a vlak Nex 47342

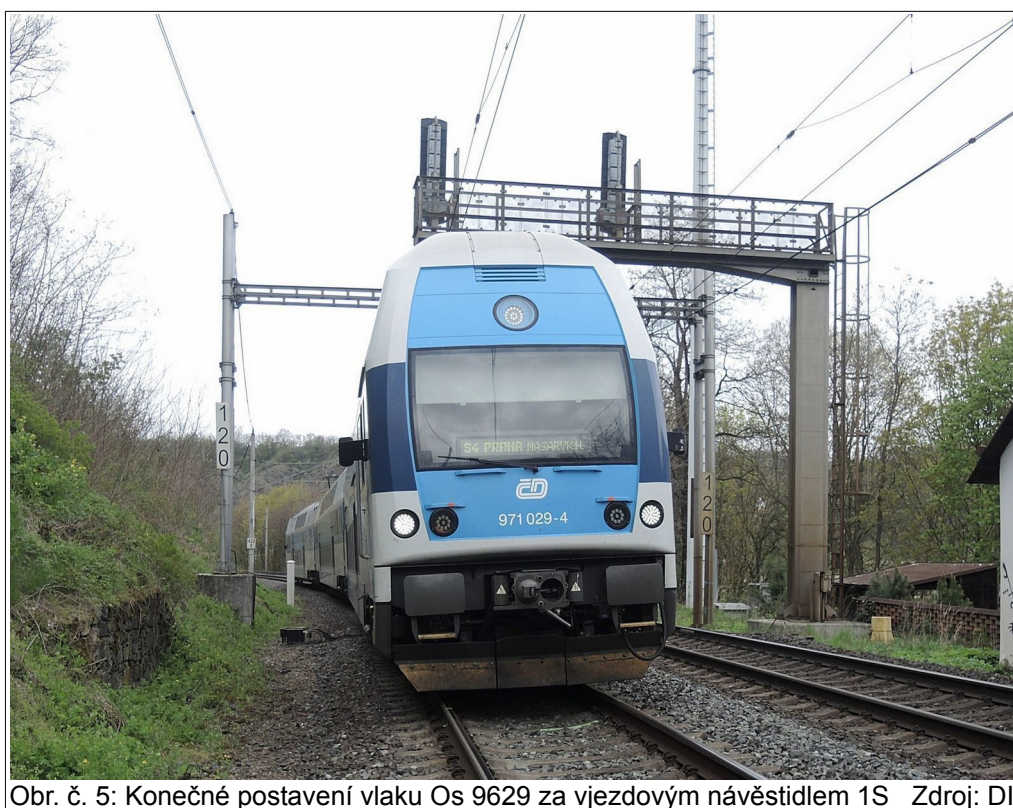
Obr. č. 5: Konečné postavení vlaku Os 9629 za vjezdovým návěstidlem 1S Zdroj: DI
