Drážní inspekce
The Rail Safety Inspection Office

Zpráva o výsledcích šetření příčin a okolností vzniku mimořádné události

Rozjezd vlaku Os 5910 s cestující přivřenou v nástupních dveřích
a její lehké zranění

Č. j.: 6-1261/2010/DI

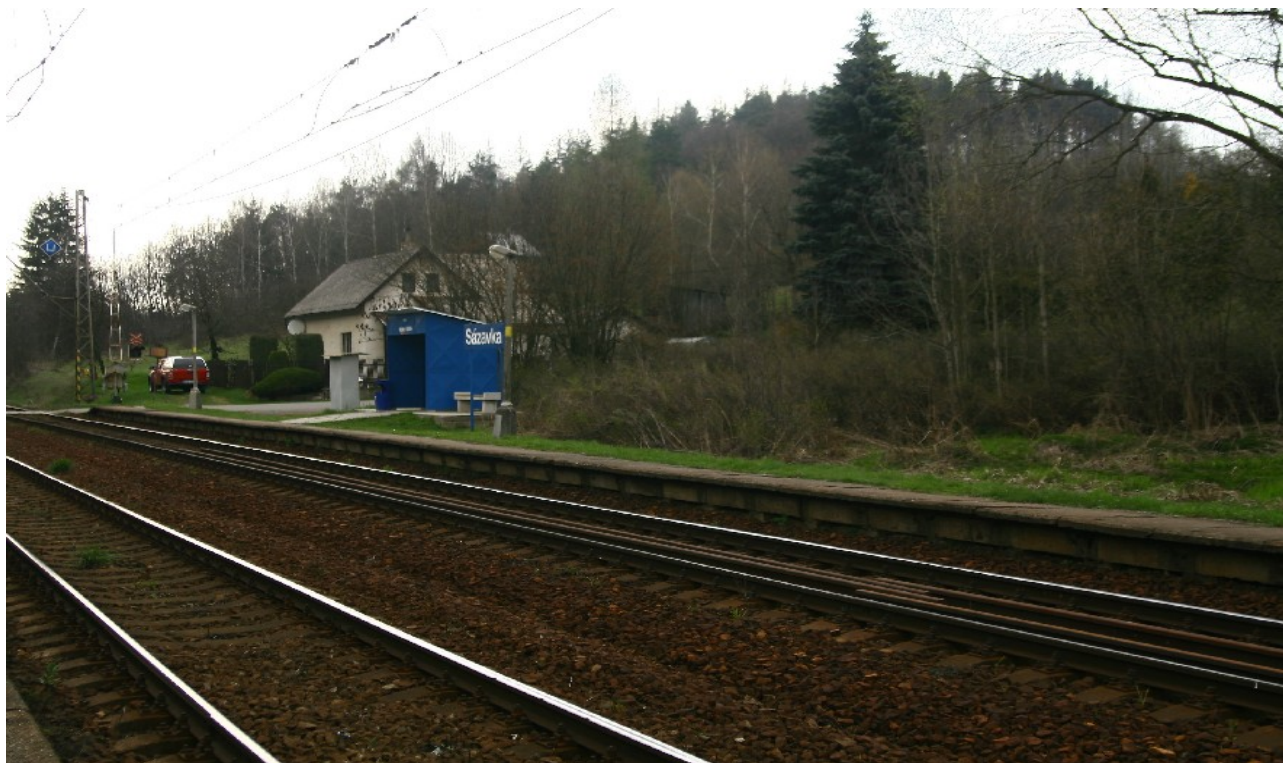
Foto 1: Nástupiště u 2. TK na zastávce Sázavka

Nástupiště u 2. TK zastávky Sázavka je panelové s pevnou nástupní hranou, v přímém směru, dlouhé 138 metrů, zastávka je vybavená přístřeškem pro cestující. Technický stav součástí dráhy nebyl v příčinné souvislosti se vznikem MU.

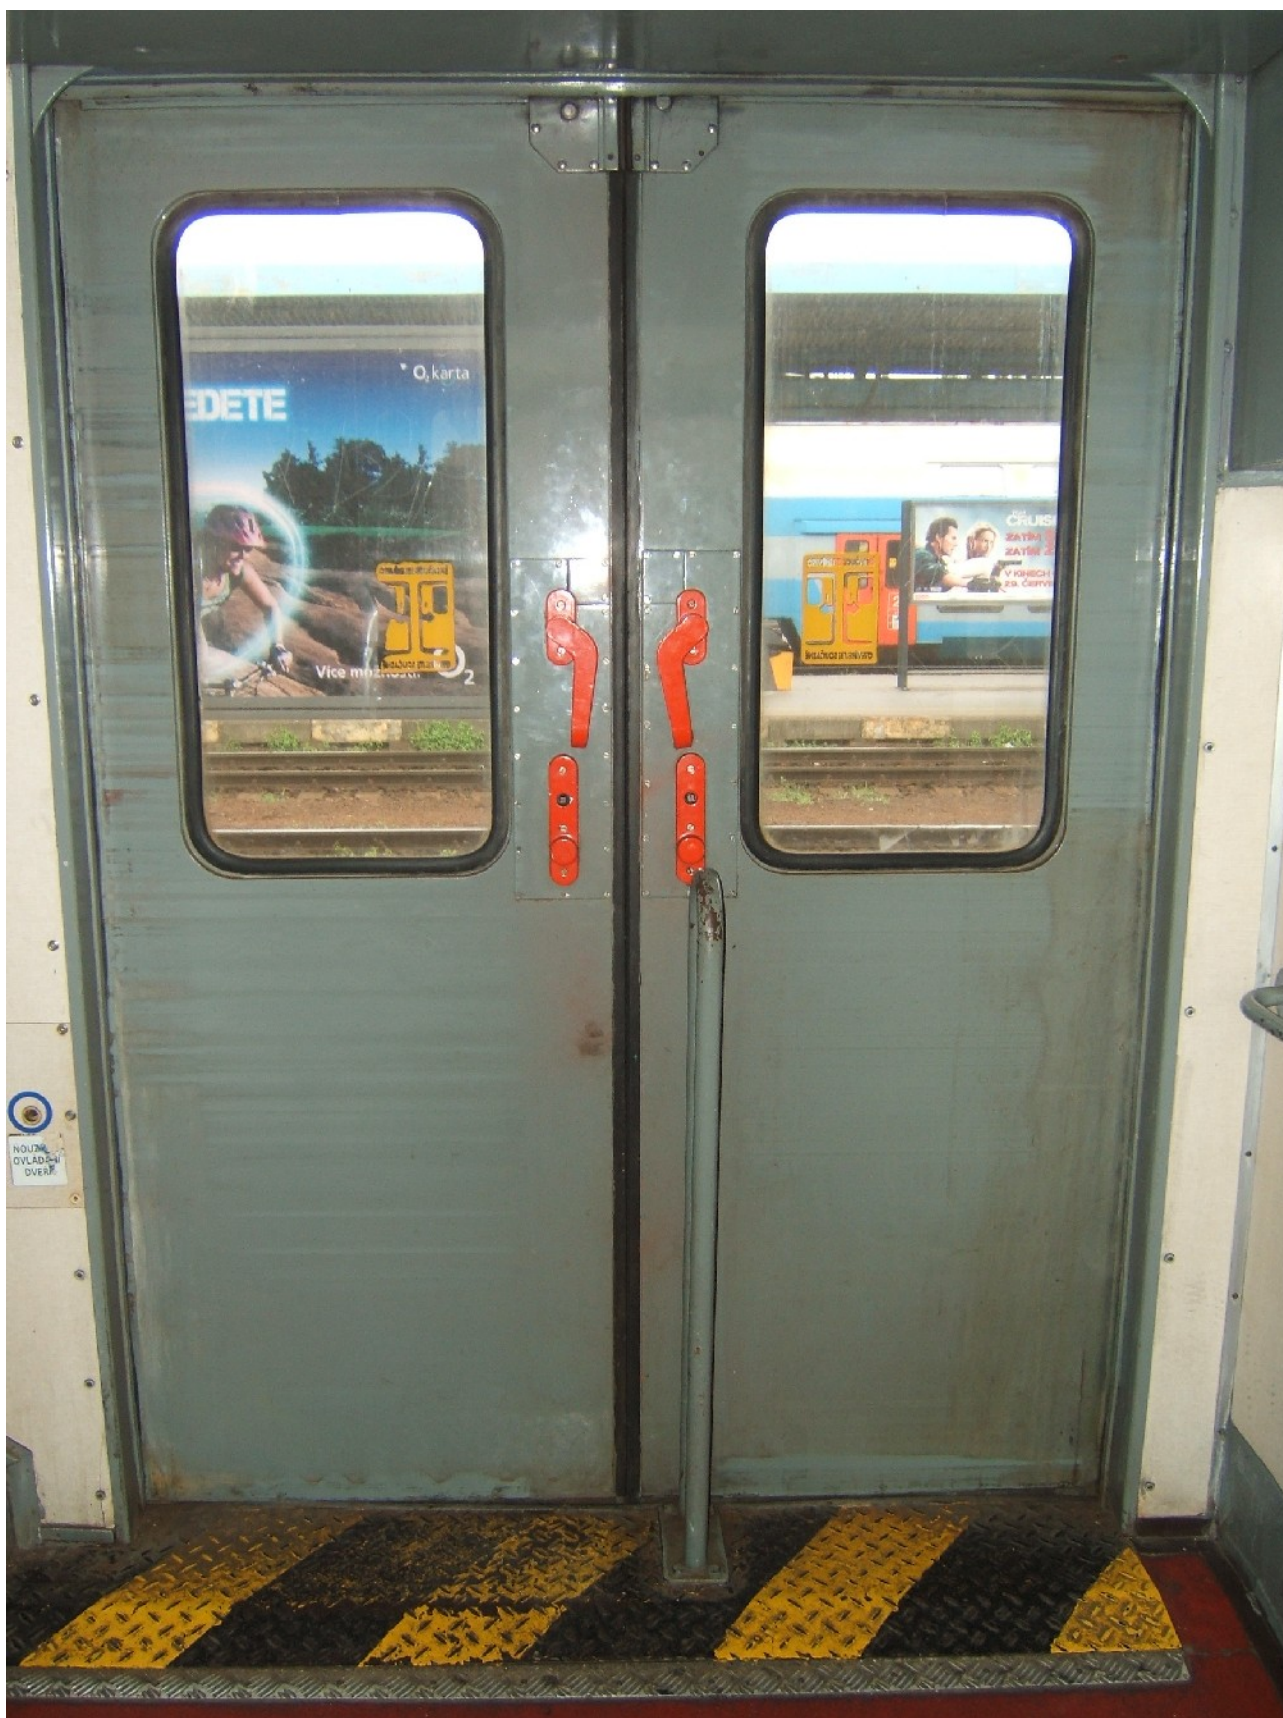
Technické řešení nástupních dveří a jejich ovládání mělo souvislost se vznikem MU:

- Dveře nejsou vybaveny zařízením, které by zabránilo samočinnému uzavření dveří v případě, že jejich prostor není volný, resp. uvolnilo sevření dveří v případě přivření cestujícího mezi křídla dveří.

- Dveře nejsou vybaveny optickou ani akustickou signalizací k varování osob před uzavřením dveří.

Foto 3: Dveře vozu řady Bmto a jejich ovládací prvky

Podle e-mailového sdělení dopravce ČD, a. s., ze dne 20. 05. 2011, jsou dveře vozů řady Bmto postupně vybavována zařízením, zabraňujícím samočinnému uzavření dveří, pokud se v jejich prostoru nachází překážka.

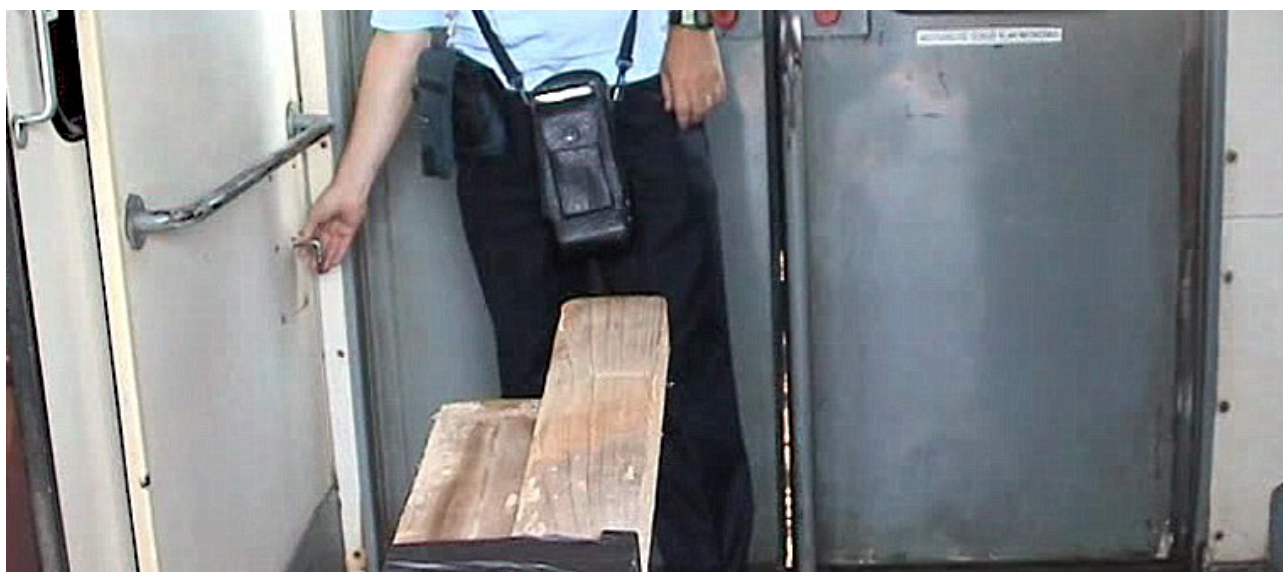
Foto 4: Ruční uzavření dveří klíčkou
