**Drážní inspekce**  
The Rail Safety Inspection Office

## **Zpráva o výsledcích šetření příčin a okolností vzniku mimořádné události**

### **Investigation Report of Railway Accident**

Derailment of two rolling stocks of shunting movement during shunting operation over not folded derailer. A shunter fell down under the second derailed rolling stock.

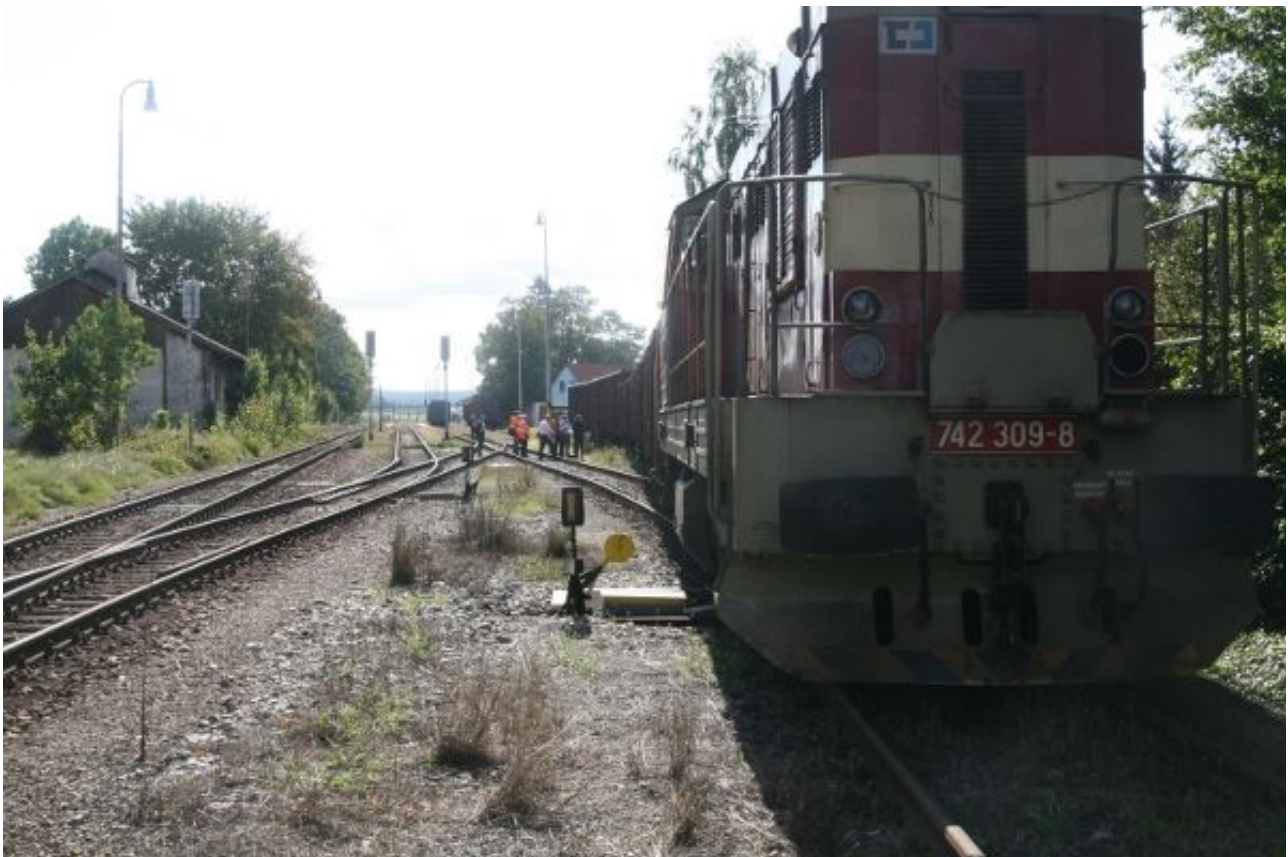
Obr. č. 1: Pohled ve směru sunutí, směrem k místu MU

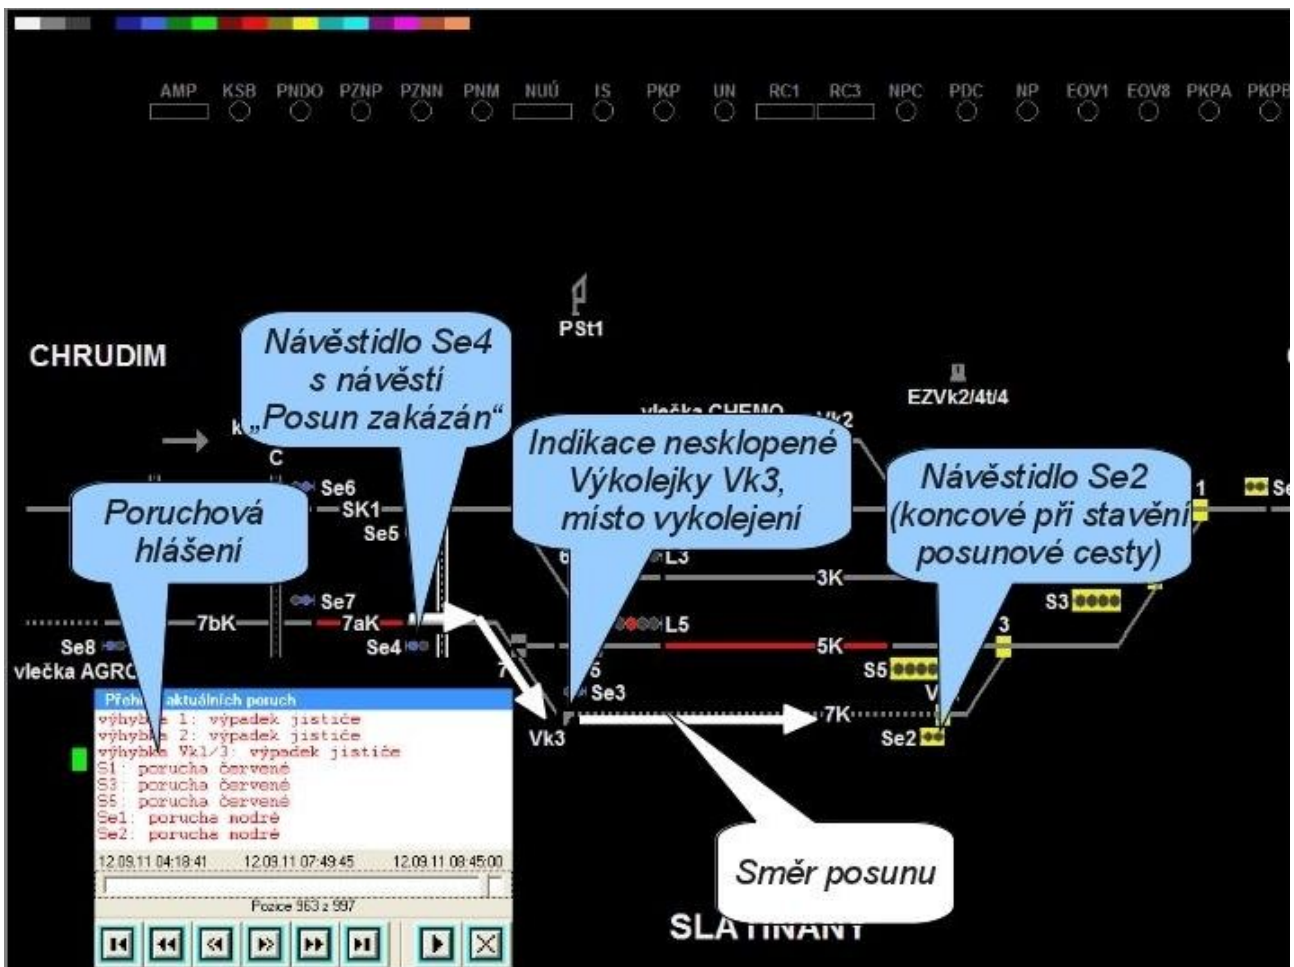
Obr. č. 2: Pohled na monitor s doplněním popisu posunové cesty

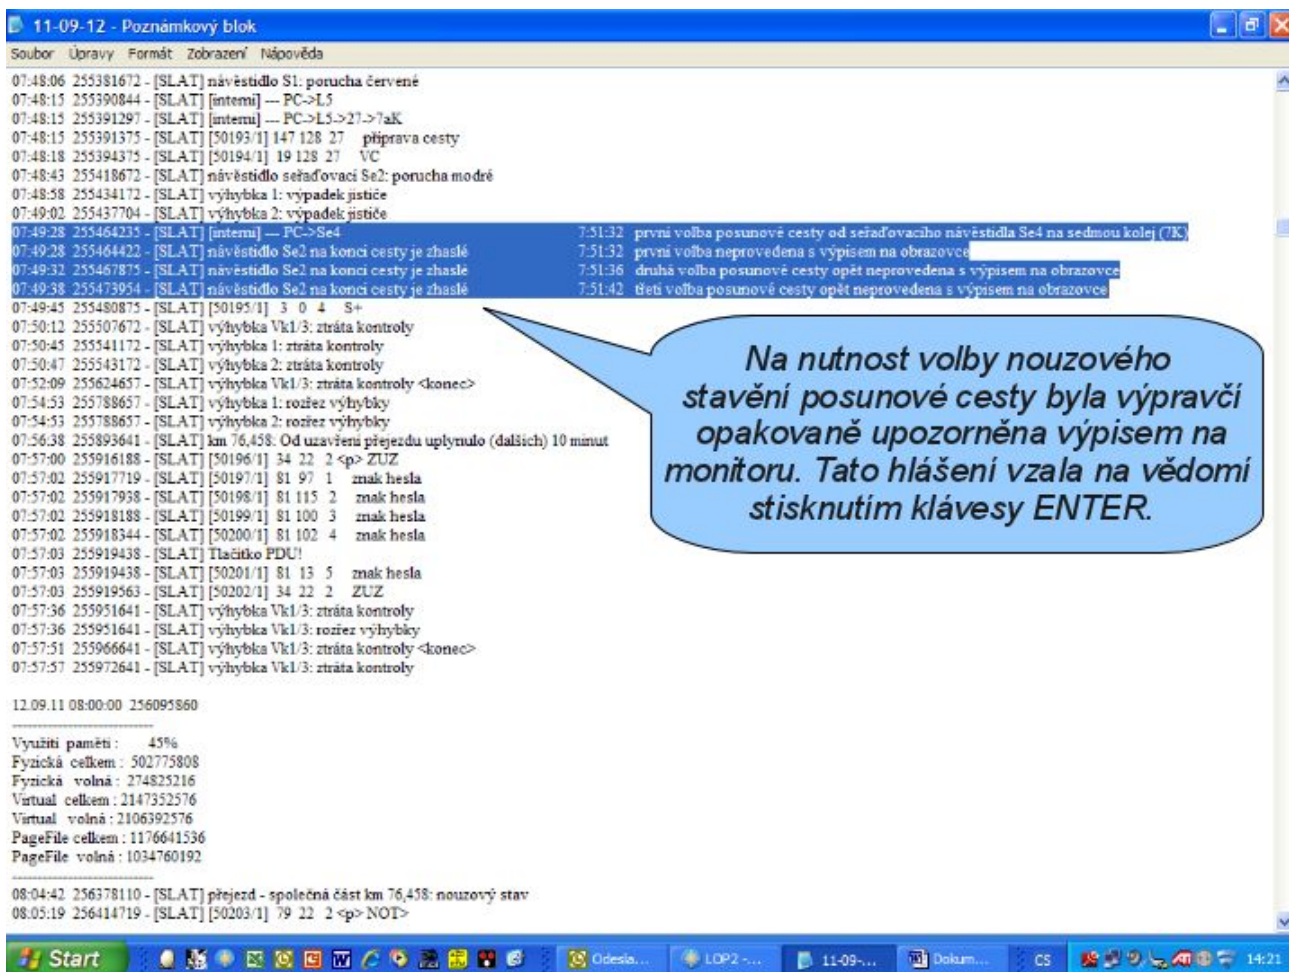
Všechna tato hlášení vzala výpravčí na vědomí stiskem klávesy Enter. O tom, že výkolejka v posunové cestě je v poloze na kolejnici, byla výpravčí z důvodu individuálního

přestavování výhybek v posunové cestě informována pouze ikonou na monitoru počítače, znázorňující výkolejku v poloze na kolejnici malým šedým trojúhelníčkem.

Obr. č. 3: pohled na monitor při stavění posunové cesty

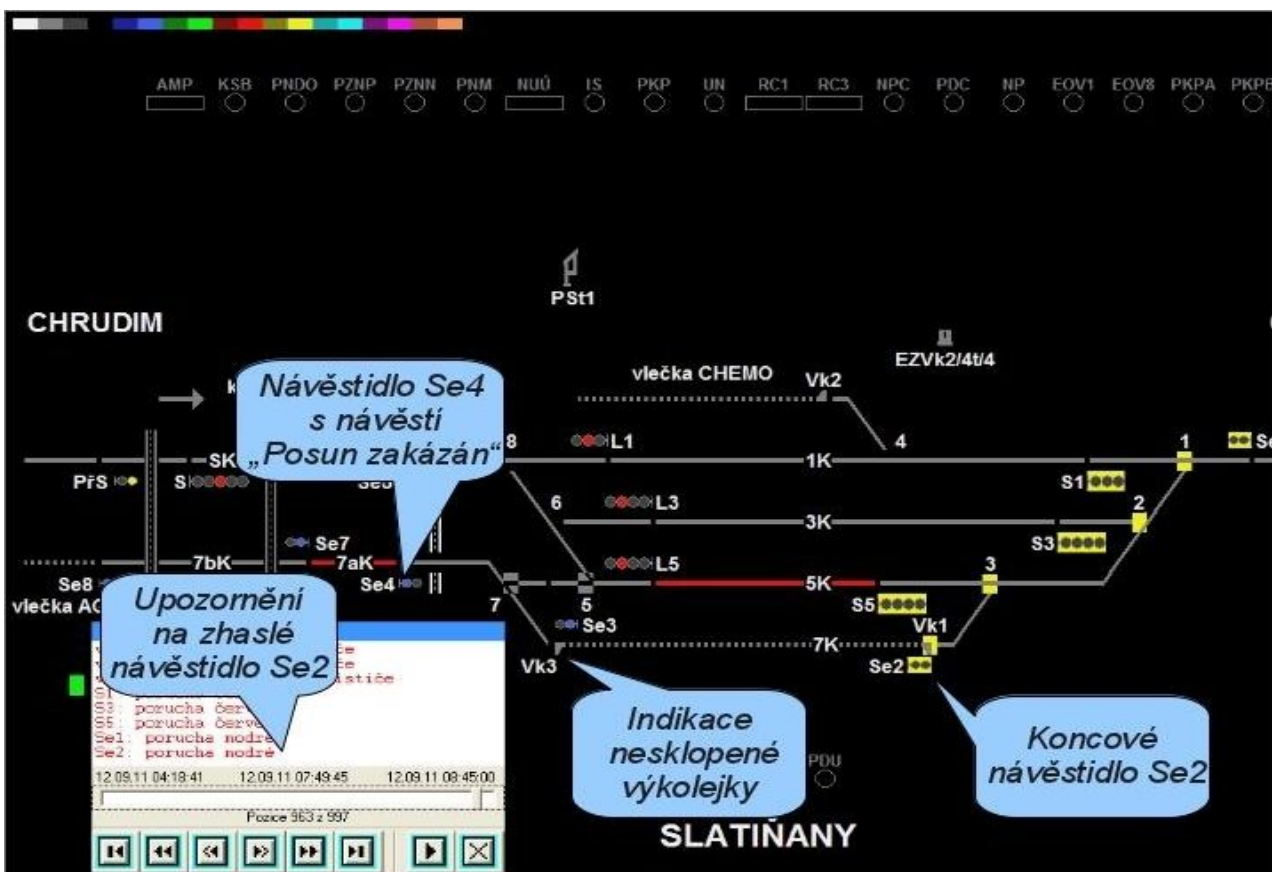
Obr. č. 4: Pohled na monitor při stavění posunové cesty

Za podmínek, daných zhaslým seřaďovacím návěstidlem, měla výpravčí DOZ JOP zvolit v souladu s ustanovením čl. 103 DU SŽDC (ČD) Z1 a Z2 možnost nouzového postavení posunové cesty, kde zařízení automaticky zadá nouzové závěry pro všechny výhybky a výkolejky v úseku celé posunové cesty. Při nouzové posunové cestě některé podmínky nezajišťuje zabezpečovací zařízení, ale tyto podmínky musí být zajištěny obsluhujícím

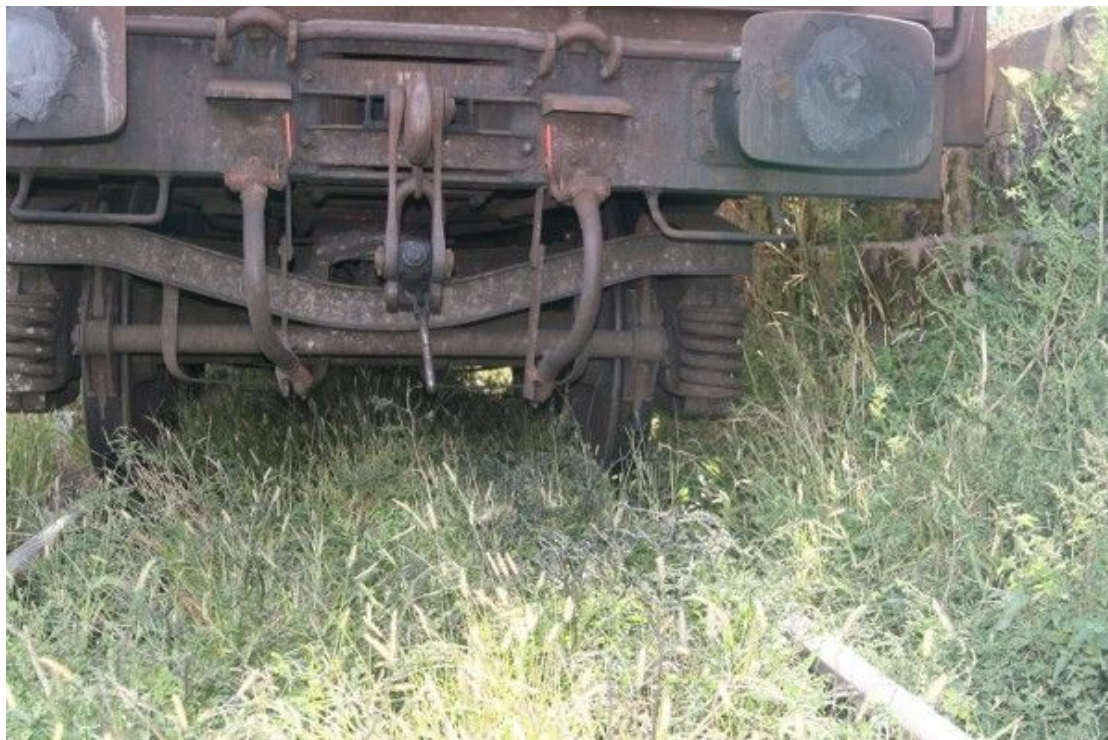
Povrch kolejnicových pásů manipulační koleje č. 7 byl čistý, avšak železniční svršek byl v místech, kde se nachází výkolejka Vk3 a v jejím nejbližším okolí, v celém profilu koleje prorostlý travním porostem do výšky minimálně 20 cm nad temeno kolejnice, nejvíce právě v oblasti výkolejky Vk3 a jejím okolí. Vysoká tráva zasahující do průjezdného průřezu tak výrazně znesnadňovala možnost přehlédnout kolej a vidět na výkolejku. Na místě MU byla změřena výška vrcholu klínu výkolejky nad temenem kolejnice – naměřena hodnota 106 mm.

Stav železničního svršku, konkrétně travního porostu v úseku posunové cesty, ve kterém se nacházela výkolejka Vk3, byl v příčinné souvislosti se vznikem MU, protože porost zasahoval do průjezdného průřezu koleje, výrazně zhoršoval viditelnost výkolejky Vk3 a znemožnil tak zaměstnanci řídícímu posun a posunovači přehlédnout celou posunovou cestu a zastavit posunový díl před překážkou - výkolejkou v poloze na kolejnici.

*Foto č. 1: Vegetace v místech, kde se nacházela výkolejka v poloze na kolejnici*

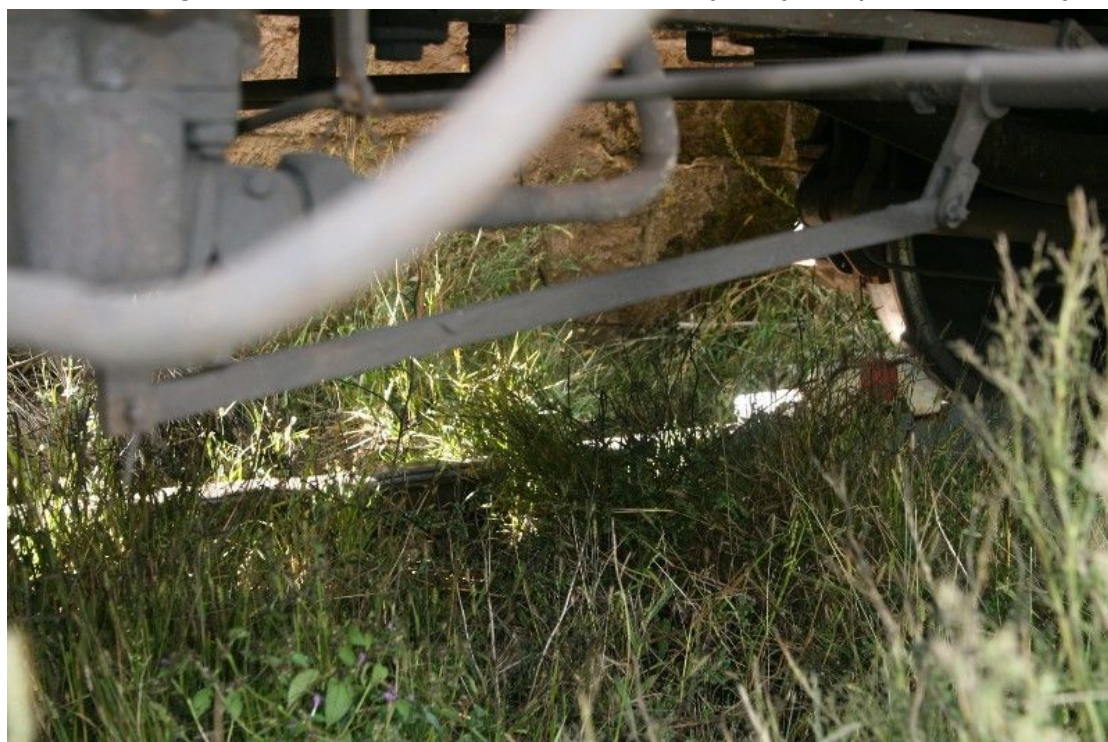
*Foto č. 2: Výkolejka vpravo, před zadním podvozkem druhého sunutého DV*

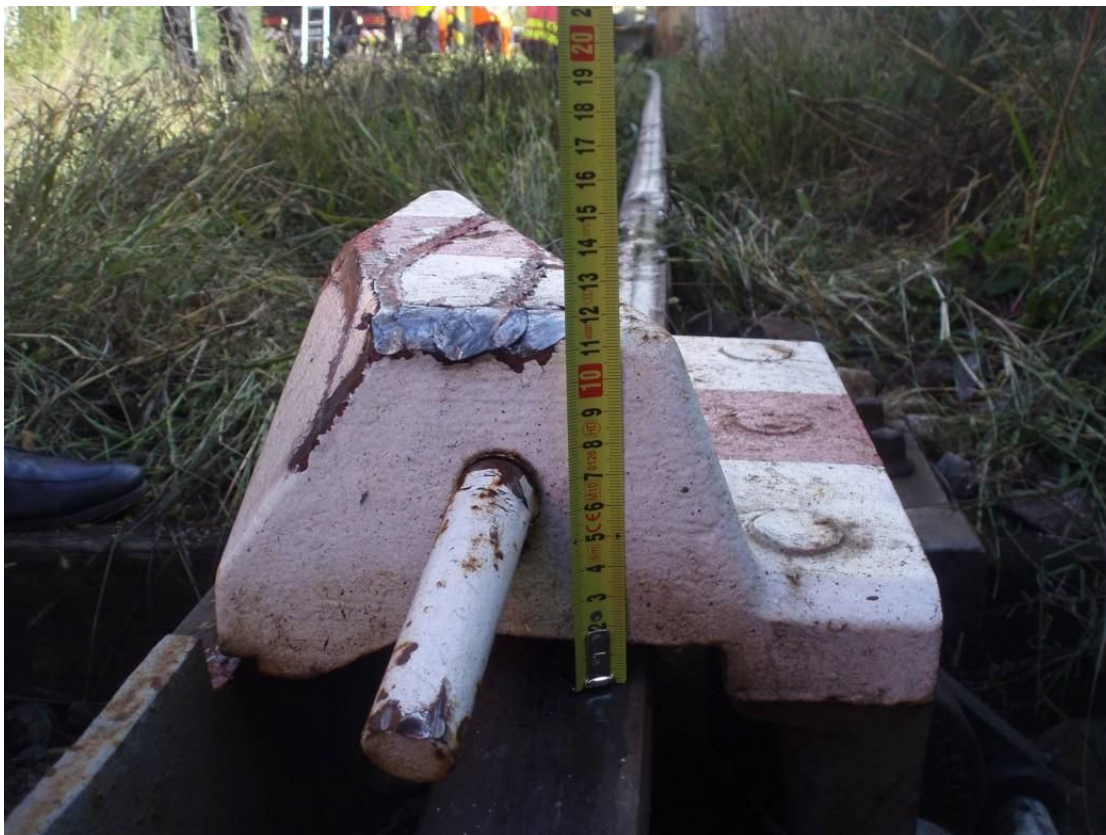
*Foto č. 3: Poškozená výkolejka ve vysoké, po MU již sešlapané trávě  
(foto SŽDC, s. o., Odbor šetření MU)*

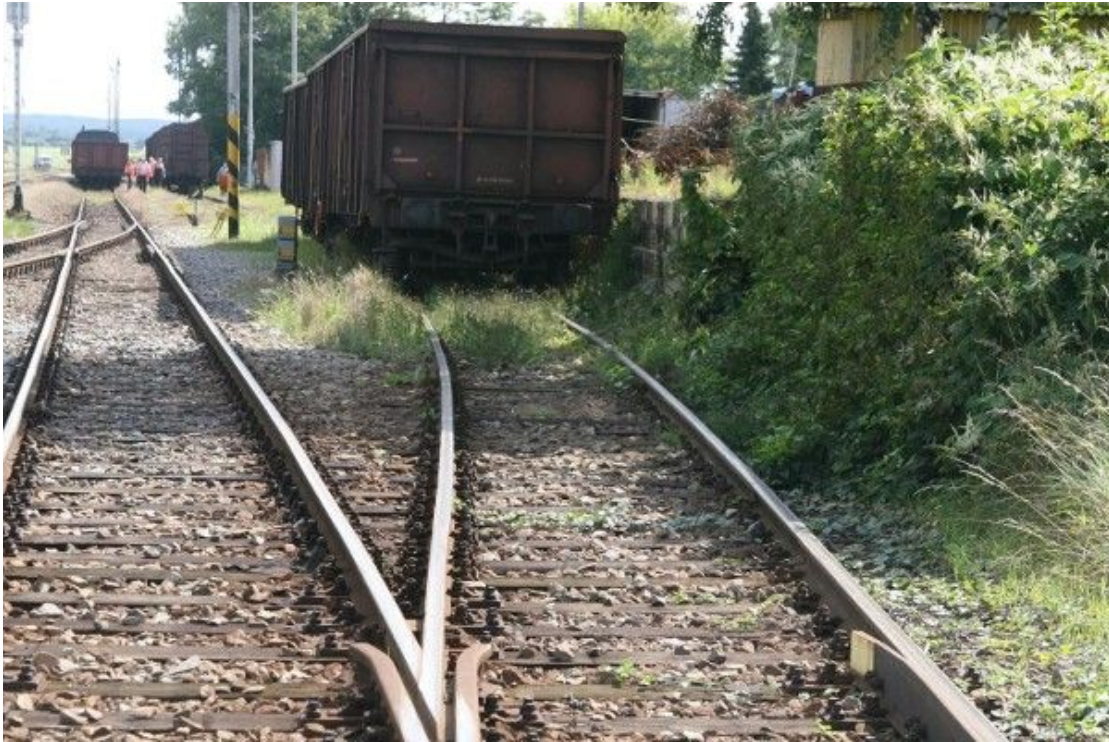
*Foto č. 4: pohled na vegetaci v koleji a na vykolejená DV*
