The Rail Safety Inspection Office

**Střetnutí vlaku Služ 163920 s cyklistou na železničním přechodu P5339
v km 77,275 na dráze železniční, celostátní, mezi železničními stanicemi
Slatiňany a Chrudim**

**Collision of service train No. 163920 with a cyclist at the level crossing
for pedestrian No. P5339, between Slatiňany and Chrudim stations**

č. j.: 6-2599/2014/DI

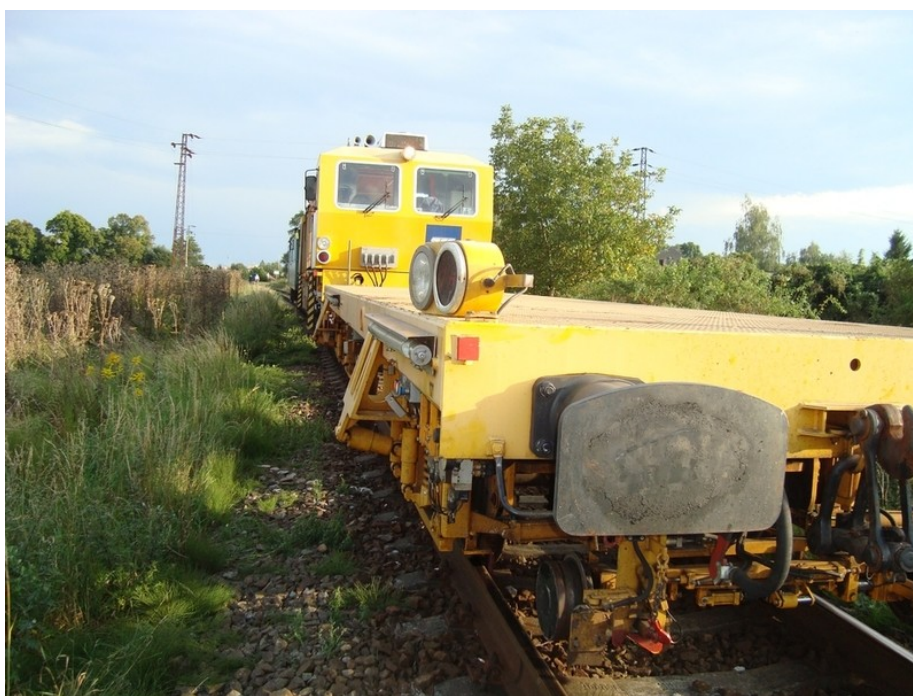
Obr. č. 1: Čelo SHDV po MU

- SHDV (vlak Služ 163920) 15 000 Kč.

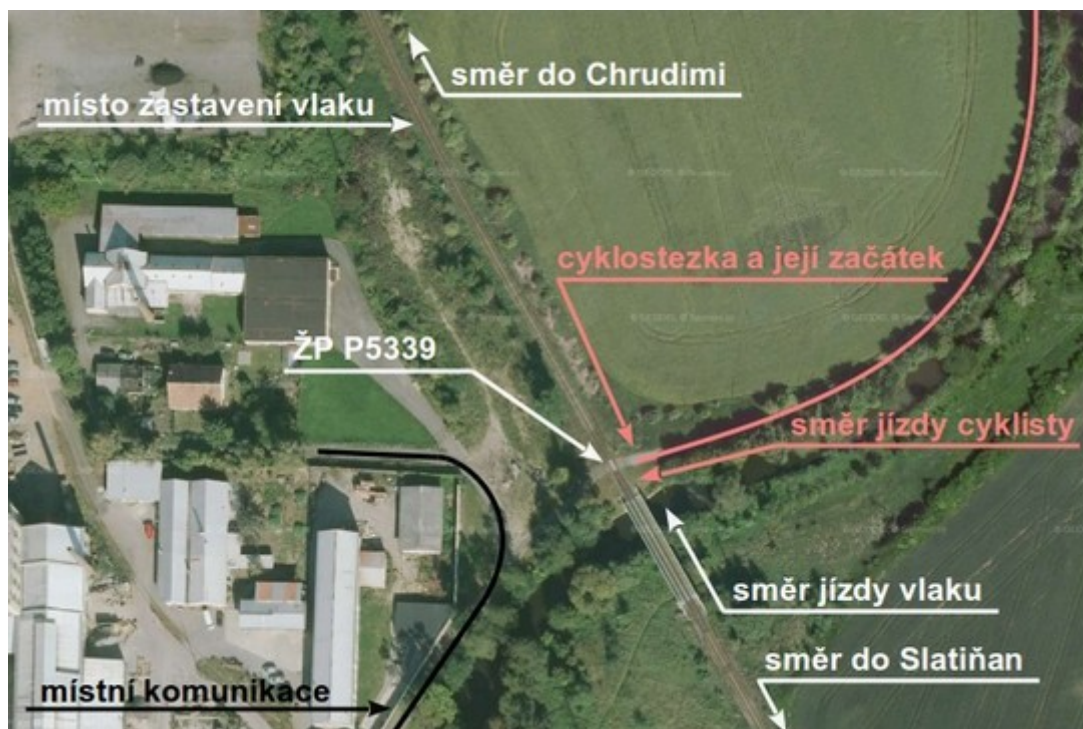
Obr. č. 2: Schéma místa MU

k MU došlo na železničním přechodu P5339 v km 77,275, zabezpečeném pouze výstražnými kříži. Cyklista vjel na ŽP vpravo ze směru jízdy SHDV, tj. ve směru z cyklostezky vedoucí z Chrudimi do Slatiňan podél řeky Chrudimky, přímo před čelo jedoucího SHDV. Došlo k jeho kontaktu s pravou přední částí speciálního vozu, který je součástí SHDV a tvořil jeho čelo. Cyklista byl nárazem odhozen vpravo ve směru jízdy vedle koleje, cca 8 m za ŽP. Při srážce došlo ke zranění cyklisty a k poškození jízdního kola a pravého předního světla na speciálním vozu tvořícím čelo SHDV. Čelo vlaku Služ 163290 zastavilo v km 77,451, tj. 176 m za ŽP.

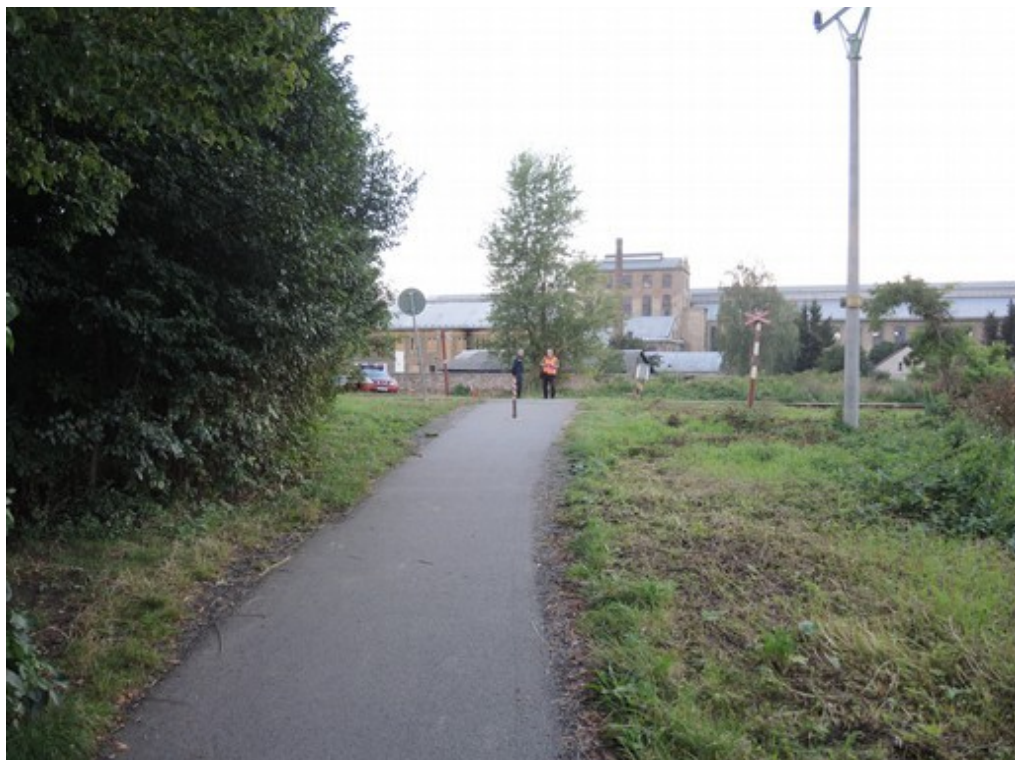
Provozovatelem dráhy byl zajištěn pouze rozhled na trať od úrovně VK, tedy rozhled pro chodce Lpř, v souladu s kategorií ŽP. Vzhledem k náletovým dřevinám, kterými je okolí řeky a ŽP z jedné strany zarostlé, nemohl cyklista vidět vlak blížící se k ŽP zleva ve směru jeho jízdy. Stav okolí předmětného ŽP a rozhledových možností pro cyklistu ve směru k přijíždějícímu vlaku byl naprosto nevyhovující, a to téměř v celém úseku vlevo od pozemní komunikace, po které se blížil k ŽP. Cyklista jako uživatel cyklostezky i přes to, že věděl, že se blíží k ŽP, nevěděl, že tento je veden jako přechod, a v kombinaci s jeho nezodpovědným chováním tak byly vytvořeny podmínky a prostor pro vznik situace vedoucí až k jeho střetnutí s vlakem a přispěly tak ke vzniku předmětné MU. Problému se stavem rozhledových poměrů se v tomto případě dalo snadno předejít, a to dodržením požadavků stanovených provozovatelem dráhy a DÚ pro úpravy ŽP a jeho dopravního značení, jak je uvedeno níže. Nedodržení těchto požadavků ze strany stavebníka a kolaudace bez jejich splnění bylo prvním a významným záporným krokem pro vznik problémů s rozhledovými poměry, druhým záporným krokem bylo opakované nezjištění těchto skutečností v rámci kontrolní činnosti provozovatele dráhy (skutečný stav nezjištěn po dobu více než 5 let).

Obr. č. 3: Zhoršená rozhledová délka L_r (vlevo) ze směru od Chrudimi z pohledu cyklisty

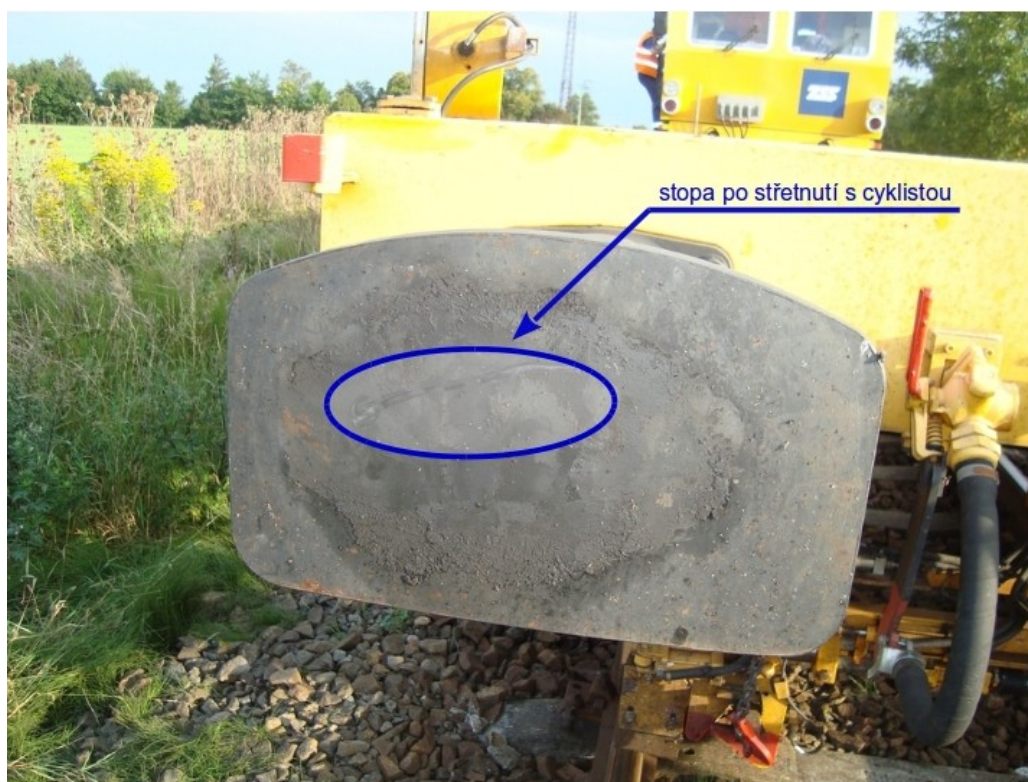
Obr. č. 4: Stopa po střetnutí na nárazníku SHDV

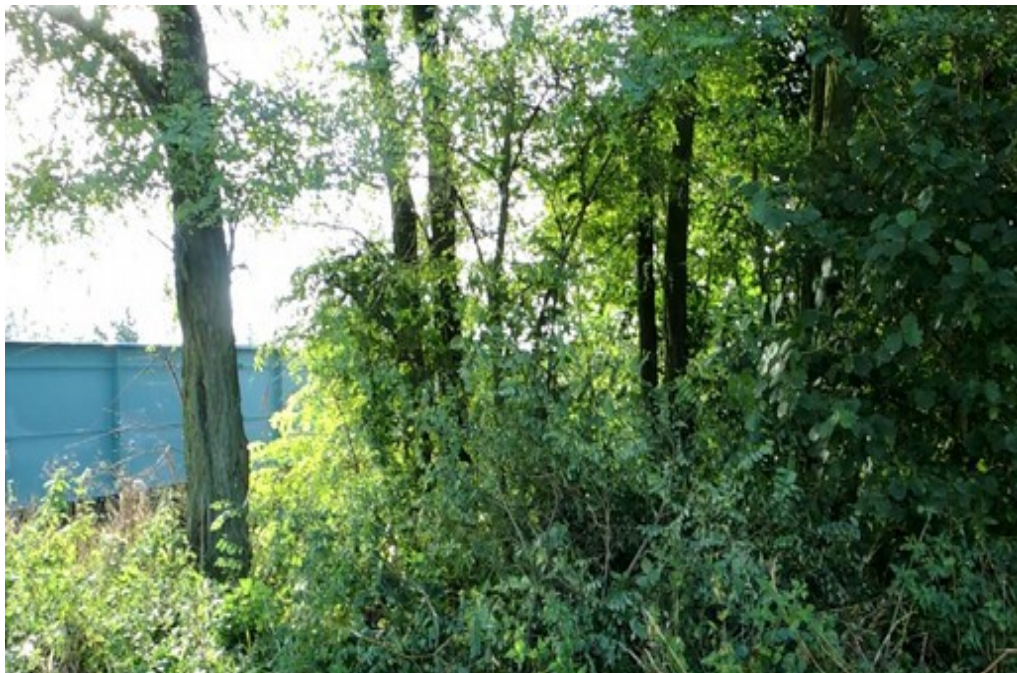
Geografické údaje: cyklostezka je vedena podél řeky Chrudimky, v okolí řeky je vegetace tvořena zejména náletovými dřevinami, které zhoršují výhled na trať před ŽP ve směru na Slatiňany.

Obr. č. 5: Náletovými dřevinami zhoršená rozhledová délka L_r pro uživatele cyklostezky ve směru od Slatiňan

„Provozovatel dráhy SŽDC provede mimořádnou kontrolu se zaměřením na odstranění závad z uvedené Společné prohlídky na straně provozovatele pozemní komunikace a dále písemně vyzve vlastníka pozemku se vzrostlými dřevinami zhoršujícími rozhledové poměry na předemném křížení k odstranění těchto dřevin.“

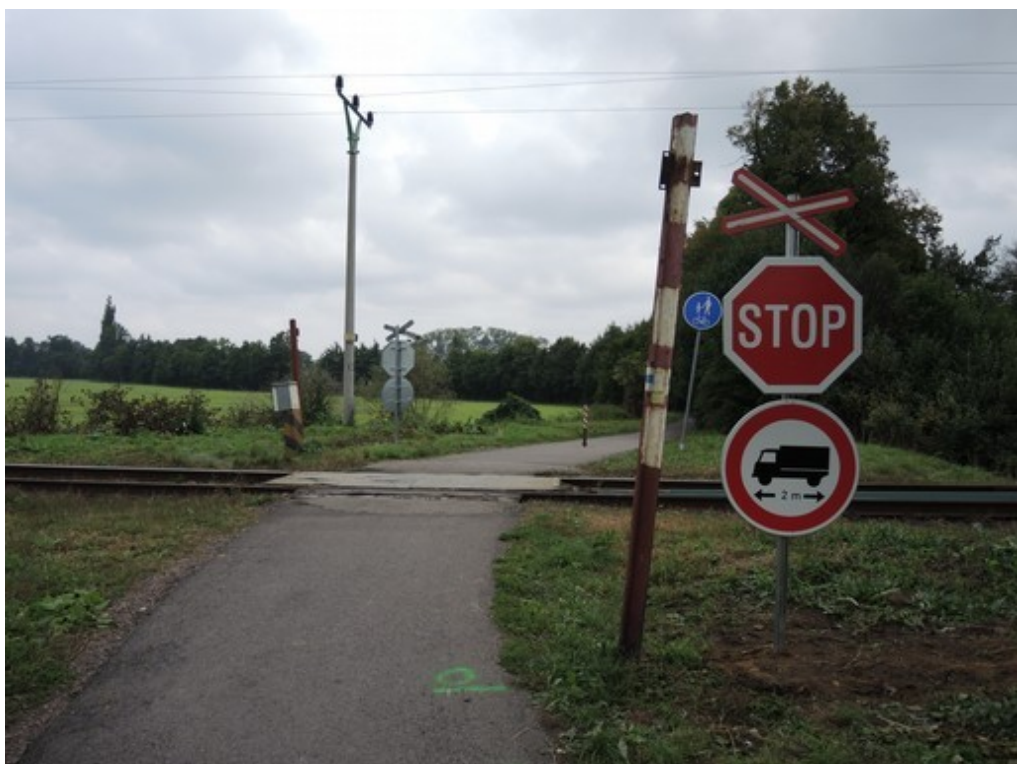
Obr. č. 6: Nové značení na ŽP po vzniku MU

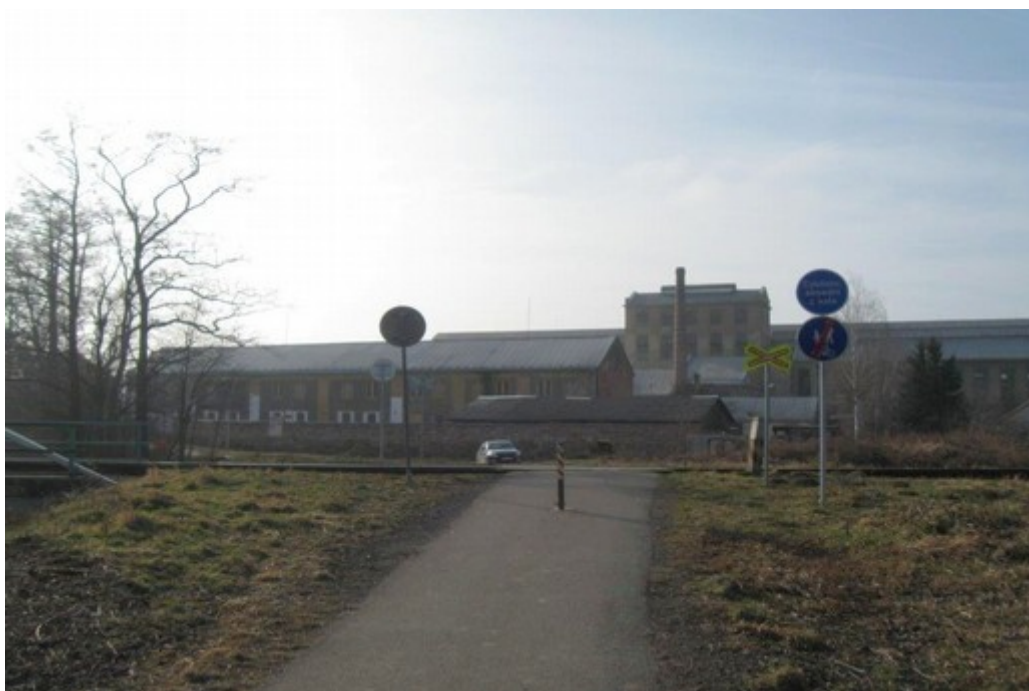
Obr. č. 7: Nynější stav na železničním přechodu ve směru jízdy cyklisty z cyklostezky
Zdroj: SŽDC

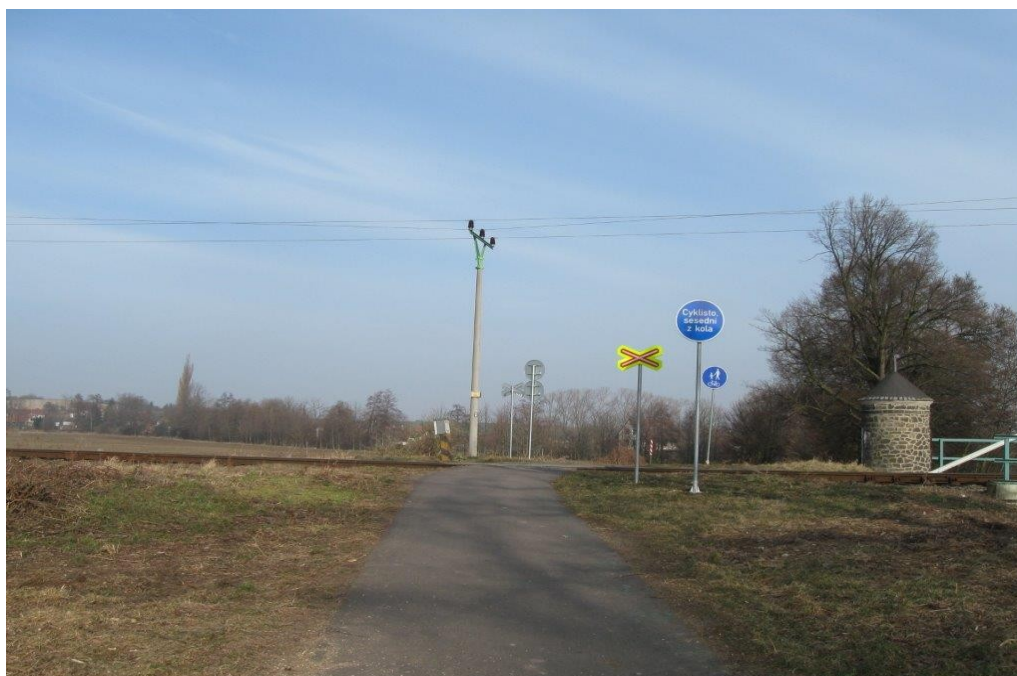
Obr. č. 8: Nynější stav na železničním přechodu, ve směru jízdy cyklistů od Slatiňan
Zdroj: SŽDC
