Accident and incident investigation report

Collision of the regional passenger train No. 15655 with a lorry at the level crossing No. P4571 with consequent derailment between Městec Králové and Chlumeck nad Cidlinou stations

Friday, 21st February 2020

č. j.: 6-628/2020/DI

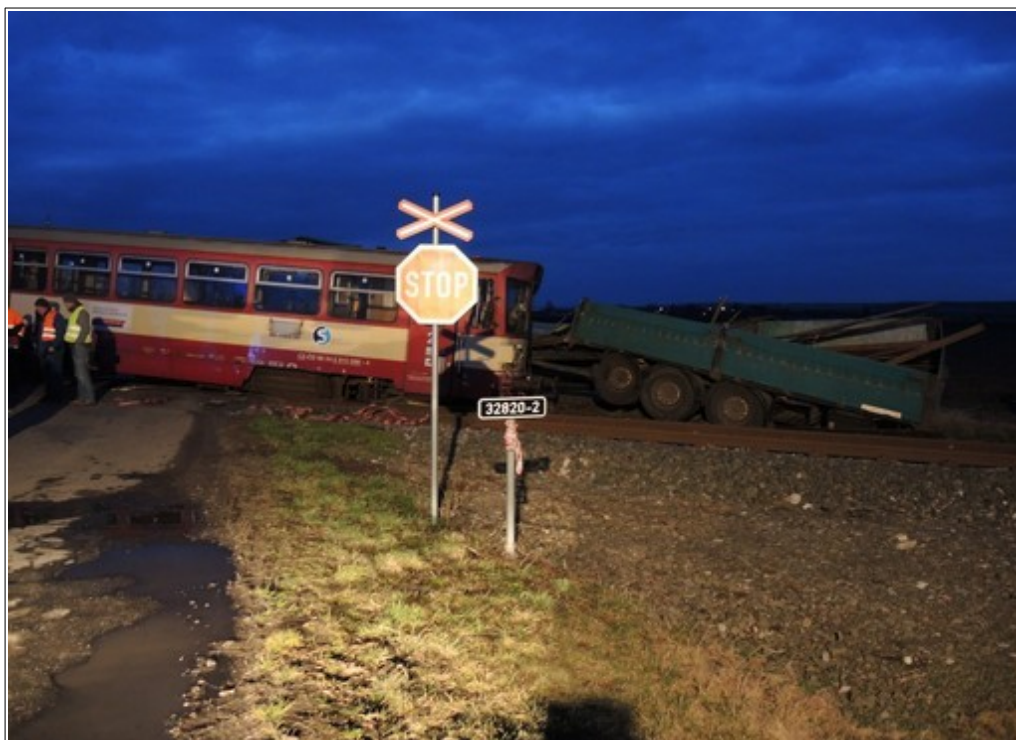
Obr. č. 1: Pohled na vlak a návěs nákladního automobilu po vzniku MU

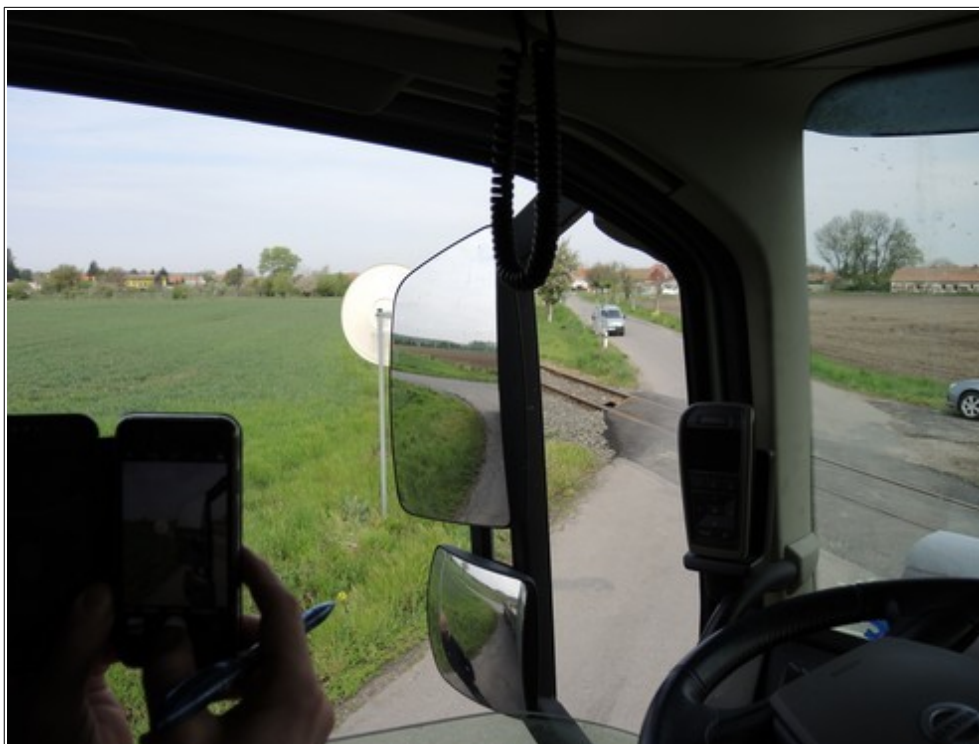
1. řidič NA měl náležitý rozhled na trať vlevo, tzn. ve směru přijíždějícího vlaku Os 15655 po celou dobu jízdy k ŽP P4571, a to až do okamžiku zakrytí rozhledu levým okrajem dopravního zrcadla, kdy se přední čelo tahače nejbližší části (oblinou pravého předního nárazníku) nacházelo ve vzdálenosti 6,5 m od hranice nebezpečného pásma ŽP. Při pokračování jízdy NA k ŽP byl rozhled vlevo nadále zakryt zadní stranou zrcadla. Po minutě dopravního zrcadla začaly nerušenému výhledu na trať vlevo krátce bránit levá vnější zpětná zrcátka kabiny NA, viz Obr. č. 3.

Obr. č. 3: Pohled z místa řidiče po zastavení NA před ŽP, kdy neměl dostatečný rozhled na trať vlevo.

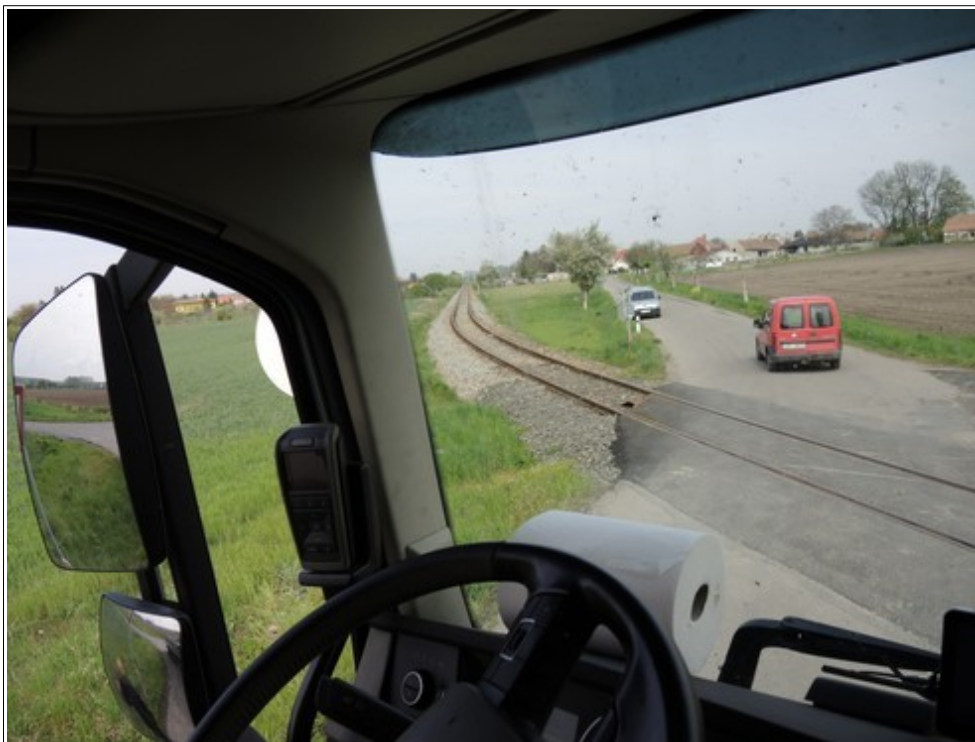
Nerušený rozhled na trať vlevo nastal, až když nejbližší přední část tahače se nacházela ve vzdálenosti 5,5 m od hranice nebezpečného pásma ŽP. Od tohoto místa řidiči NA nic nebránilo v nerušeném výhledu na trať vlevo, viz Obr. č. 4.

Obr. č. 4: Pohled z místa řidiče při správném zastavení NA tak, aby měl zajištěn dostatečný rozhled na trať (za levým předním sloupkem kabiny je patrný levý okraj dopravního zrcadla.

Náležitý výhled na trať mohl řidič NA získat zvýšenou opatrností před ŽP, kdy by s NA zastavil mimo prostor rušeného výhledu dopravním zrcadlem na trať vlevo, přičemž si podle konkrétního místa zastavení mohl výhled zlepšit také předkloněním se k čelnímu oknu kabiny tahače;

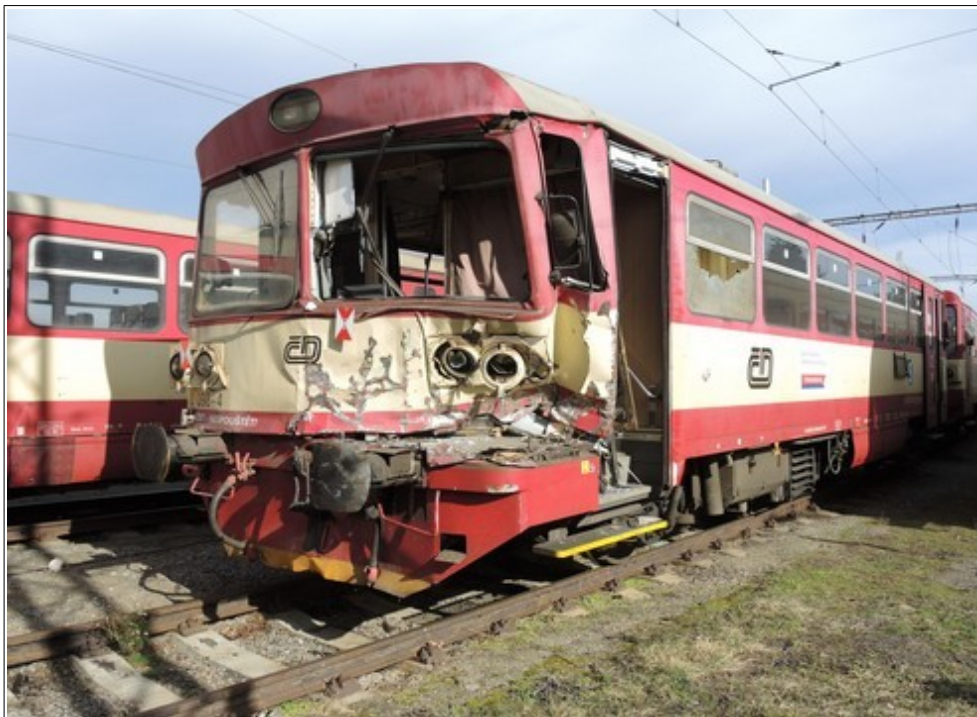
Obr. č. 5: Pohled na poškozené přední čelo HDV 810.098-4 po MU.
