The Rail Safety Inspection Office

Závěrečná zpráva o výsledcích šetření mimořádné události

Unauthorized movement of the train set No. 1042 behind the entry signal device 2L with its consequent entrance into the train route of the service train No. 171181 at Praha-Smíchov station

č. j.: 6-812/2019/DI

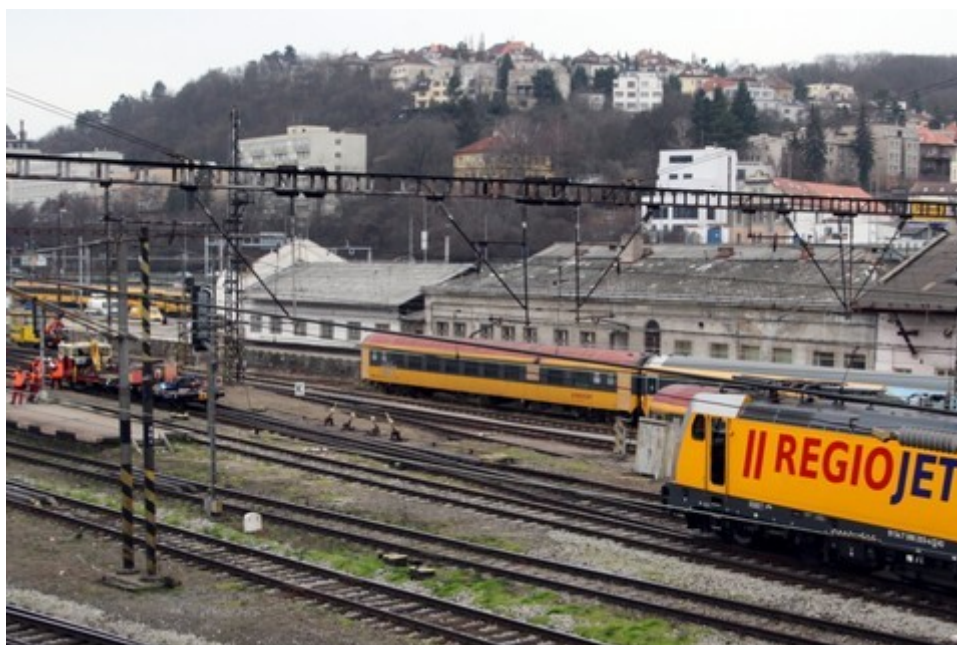
Obr. č. 1: Vlaky v místě MU v konečném postavení

Vlak Sv 1042 zastavil svým čelem 263 m za zmíněným návěstidlem. Souprava vlaku Sv 1042 obsazovala po zastavení mimo jiné výhybku č. 14b, jejíž jazyky byly násilně přestaveny jízdou tohoto vlaku. Ve vzdálenosti 39 m od místa zastavení čela vlaku Sv 1042 se nacházelo čelo vlaku Služ 171181.
