### **Accident and incident investigation report**

Collision of the regional passenger train No. 2012 with a lorry at the level crossing No. P5737 and consequent derailment between Dobříš and Malá Hraštice stations

Friday, 21<sup>st</sup> February 2020

č. j.: 6-624/2020/DI

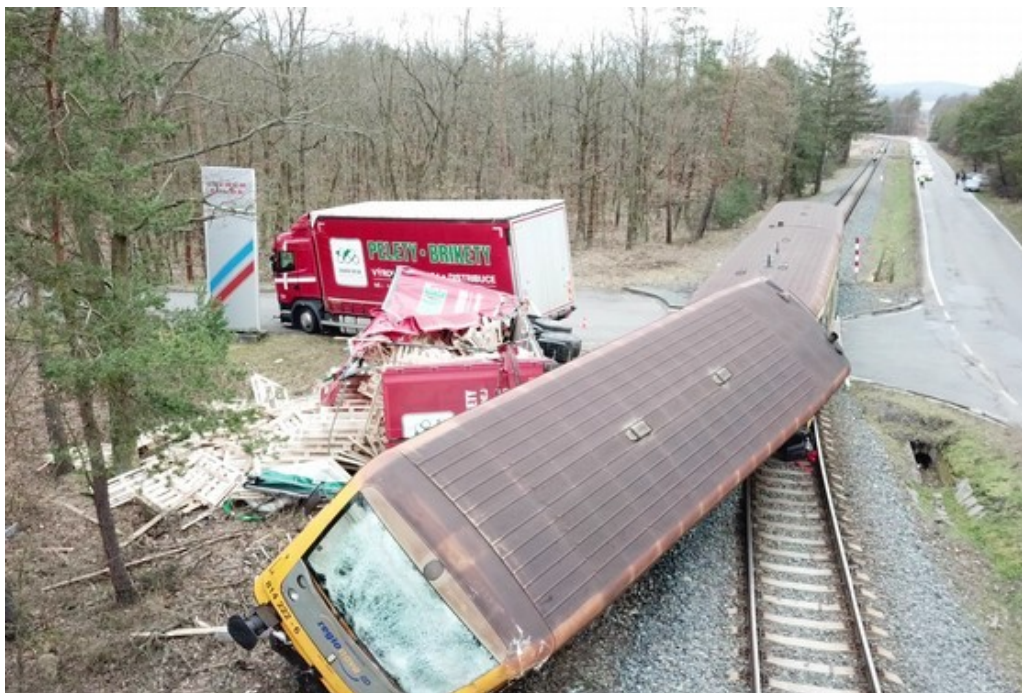
Popis události: střetnutí vlaku Os 2012 s jízdní soupravou na železničním přejezdu P5737, při kterém došlo k vykolejení vlaku.

Čelo vlaku vykolejeného vpravo ve směru jízdy zastavilo v km 3,140 (tj. 21 m za místem MU). První motorový vůz ležel nakloněný svým levým bokem přibližně o 45° a byl zabořený v zemi. Zdemolovaný přívěs ležel na svém levém boku vpravo od předního motorového vozu. Přívěs byl ojí stále připojen k nákladnímu automobilu, který stál přední částí na příjezdové cestě do areálu firmy. Nákladní automobil byl bez většího zjevného poškození. Následkem této MU došlo ke zranění 4 osob a celkové škodě 12 552 081 Kč.

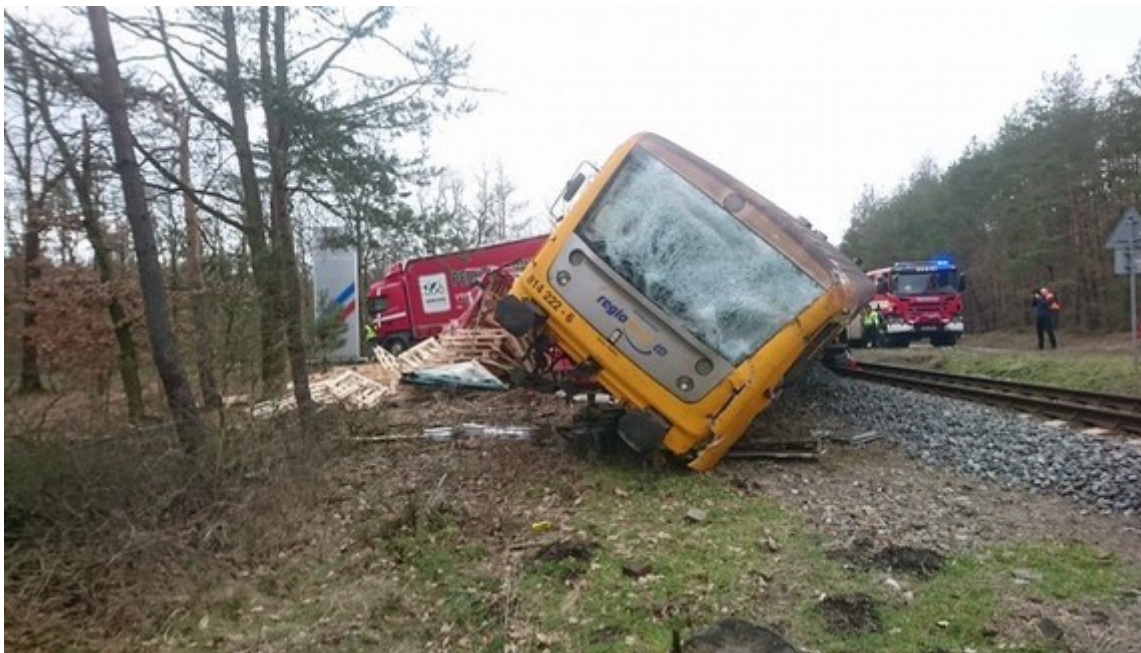
Obr. č. 1: Pohled na čelo vlaku po vzniku MU

Laminátové čelo předního HDV bylo deformované a v levém předním rohu roztržené. Čelní sklo bylo popraskané, nikoliv vysypané. Stanoviště HDV bylo nárazem poškozeno, osobní věci strojvedoucího a dokumentace se nacházely rozházené na podlaze. Ovládací pult strojvedoucího byl vytržený a posunutý o cca 0,1 m proti směru jízdy. Kabelové vedení bylo poškozené. Uchycení motoru bylo poškozené. Oba přední nárazníky byly ohnuté, hlavní a napájecí potrubí včetně kohoutů bylo poškozené. Skříň vozu a dvojkolí byly značně poškozené.

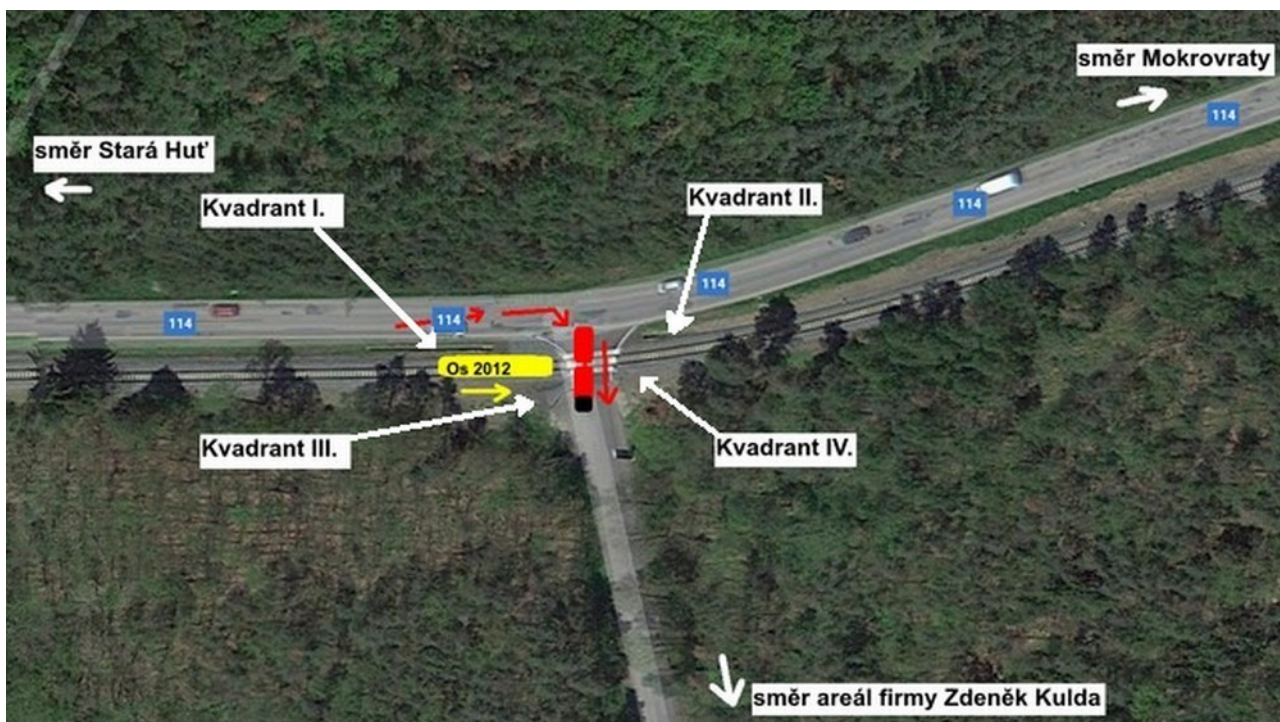
Délka rozhledu na výstražné kříže B (podle předpisu SŽDC S4/3), respektive Dz (podle ČSN 73 6380) byla zajištěna na 25 m po obou stranách ŽP, a tedy vyhověla hodnotám požadovaným předpisem SŽDC S4/3 (10 m) i ČSN 73 6380 (15 m).

Obr. č. 3: Fotomapa ŽP P5737 a vyznačení kvadrantů

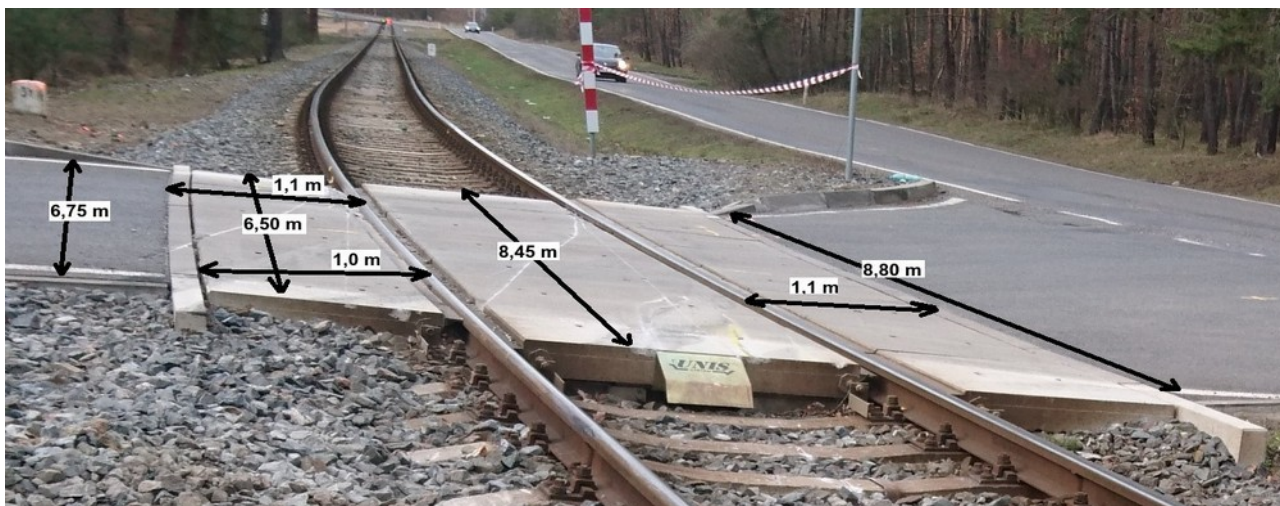
ŽP P5737 (osa koleje) se nacházel 5,6 m za krajní vodící čarou (okraj vozovky, DZ V 2b „Podélná čára přerušovaná“), mezi okrajem vozovky hlavní silnice a hranicí „uvažované křižovatky“ (tj. místem, kde pro křižovatku začíná zakřivení okraje vozovky). Účelová komunikace od zaústění do silnice č. II/114 až po bránu areálu je volně veřejně přístupná bez uvedení jakéhokoliv omezení.

Obr. č. 4: Schéma a rozměry ŽP a pozemní komunikace

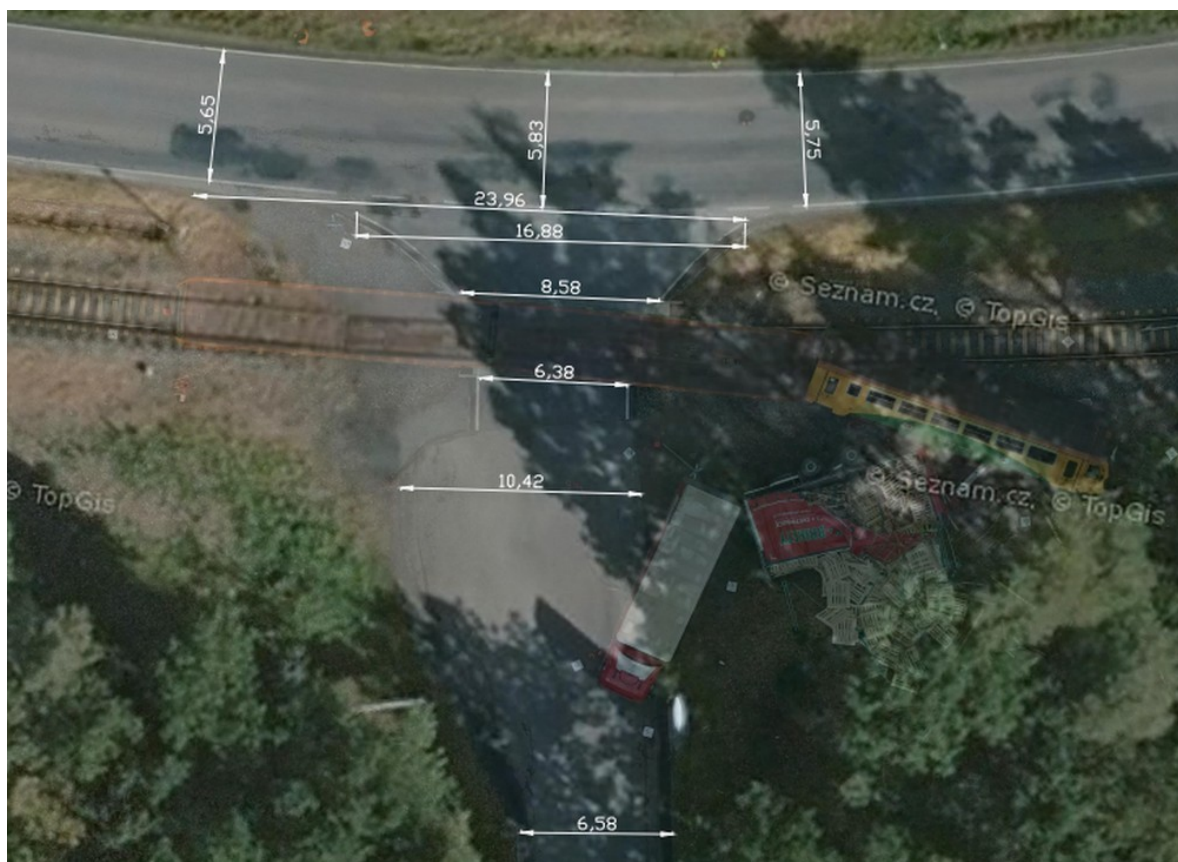
Obr. č. 5: Schéma a rozměry ŽP a PK před a po provedení úprav

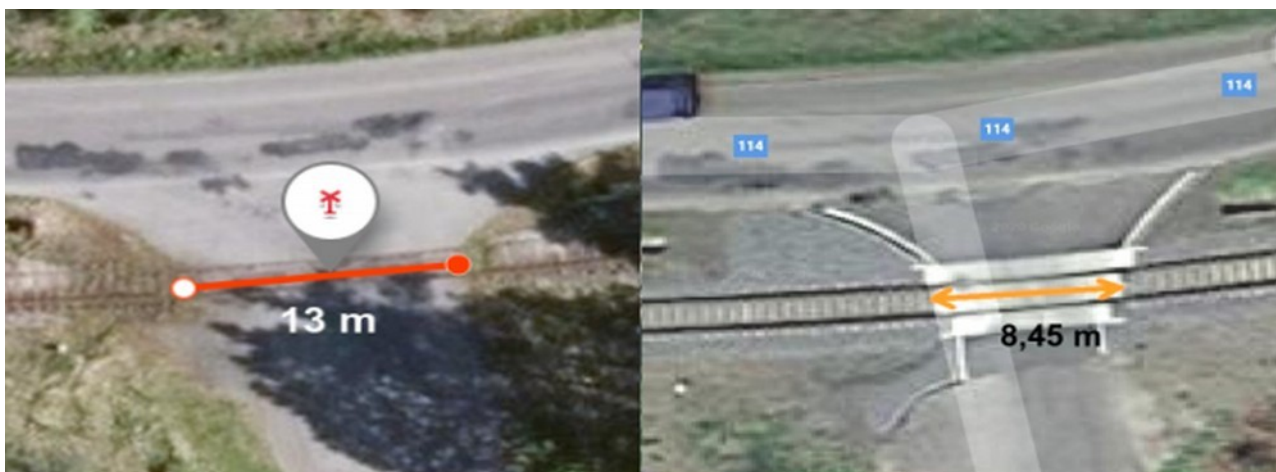
V roce 2016 došlo ke zúžení šířky vozovky na ŽP P5737 z původních cca 13 m na současných 8,45 m. Šířka přilehlé účelové komunikace po 20 m za přejezdem je cca 6,5 m. Tato úprava (zúžení, nakolmení) jako taková nemá na odbočení vozidel významný negativní vliv. Částečně omezuje rychlost jízdy silničních vozidel při odbočování na přejezd, a tím prodlužuje dobu jízdy přes přejezd, avšak při nižší rychlosti je delší doba, kdy se může řidič k odbočení nebo zastavení rozhodovat. Během rozhodování řidiče nemá samotná úprava na výhled na trať žádný vliv. Při jízdě z areálu firmy úprava vede řidiče ke správnému kolmému najetí k trati, čímž mu zajišťuje ideální výhled do obou směrů trati. Viz rovněž Posouzení ČVUT níže.

Obr. č. 6: Foto ŽP a PK z roku 2016 a 2020

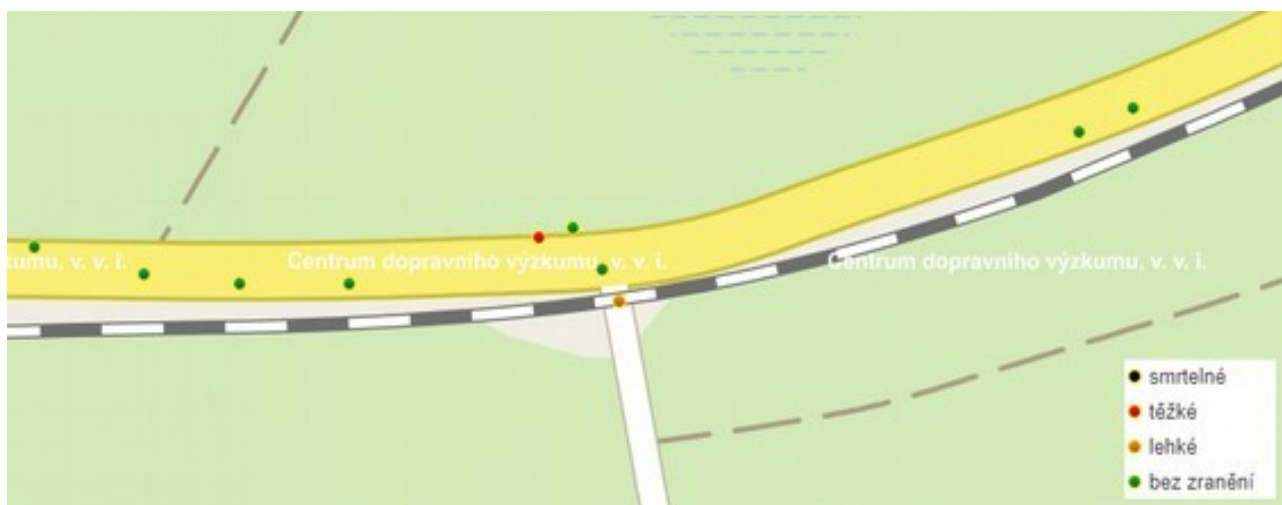
V rámci řešeného úseku bylo za sledované období (od 1. 1. 2007 až do 1. 3. 2020) zjištěno celkem 10 dopravních nehod (2x srážka SMV s vlakem na ŽP P5737, 2x s jiným SMV, 4x se zvěří a 2x s chodcem). Následkem těchto nehod byly 4 osoby lehce zraněny ve vlaku a 1x těžce chodec, který byl sražen SMV. Ve sledované lokalitě nebyly zaznamenány dopravní nehody s následkem usmrcení osob. Nejvíce nehod (celkem 3) bylo v roce 2017. Naopak je řada roků, kdy v místě nedojde k jediné nehodě. Mapa nehod v okolí je na Obr. č. 7.

Obr. č. 7: Dopravní nehody v okolí ŽP P5737 dle statistik PČR za leden 2007 – březen 2020

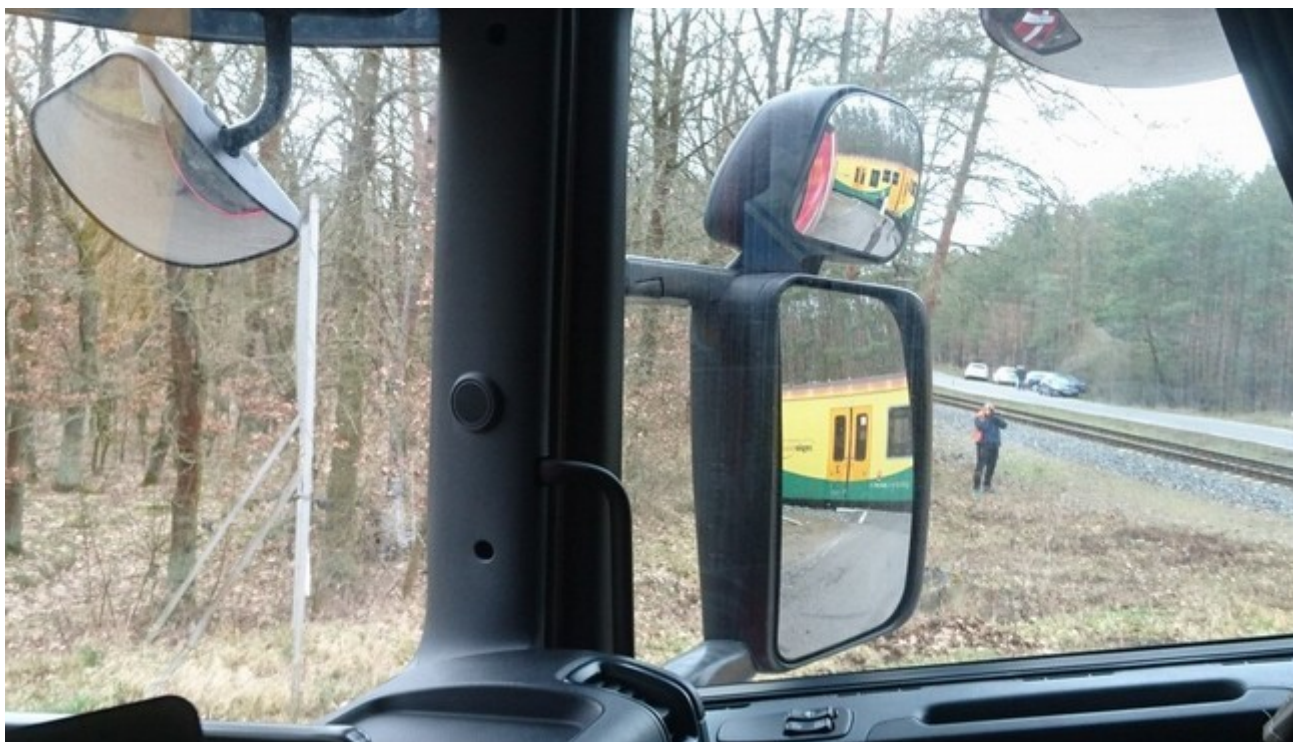
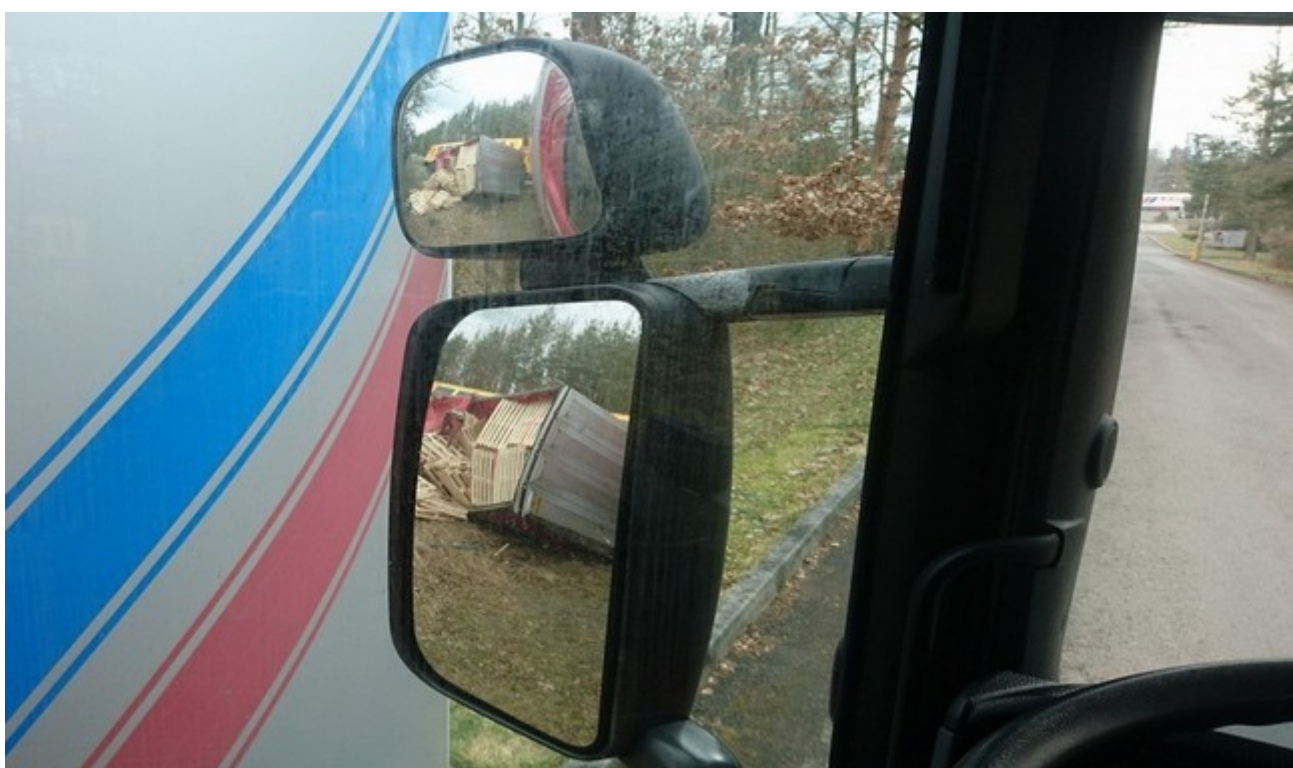
Prvním aspektem je omezená možnost sledovat případný pohyb drážního vozidla jedoucího ve stejném směru. Výhled řidiče NA na drážní vozidlo je umožněn pouze prostřednictvím pravého zpětného zrcátka, přičemž se obraz v zrcadle mění jen velmi pozvolna. Dalším aspektem je dopravní zatížení silnice č. II/114, kdy v jednom směru projede ve špičce cca každých 16 sekund jedno vozidlo. Zároveň v řešené lokalitě byly zjištěny omezené rozhledové poměry řidiče silničního vozidla vlivem směrového vedení pozemní komunikace a vzrostlé vegetace (na okraji lesa) na vnitřní straně směrového oblouku. **V případě využití zásad bezpečnostní inspekce je výsledné dopravně bezpečnostní riziko možno označit jako střední.** Existence deficitu je podpořena i statistickým vyhodnocením dopravních nehod v místě – 2 MU na ŽP P5737 za sledované období.

Obr. č. 8: Foto výhledu řidiče NA ve zpětném zrcátku při ohledání místa MU

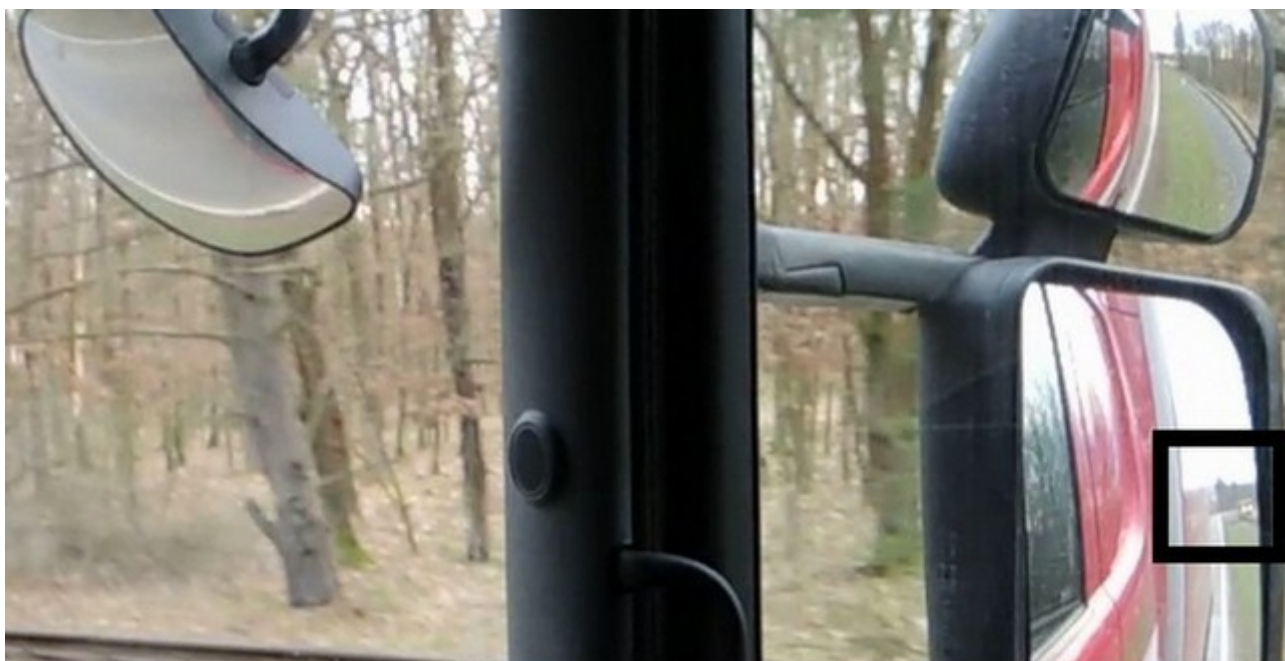
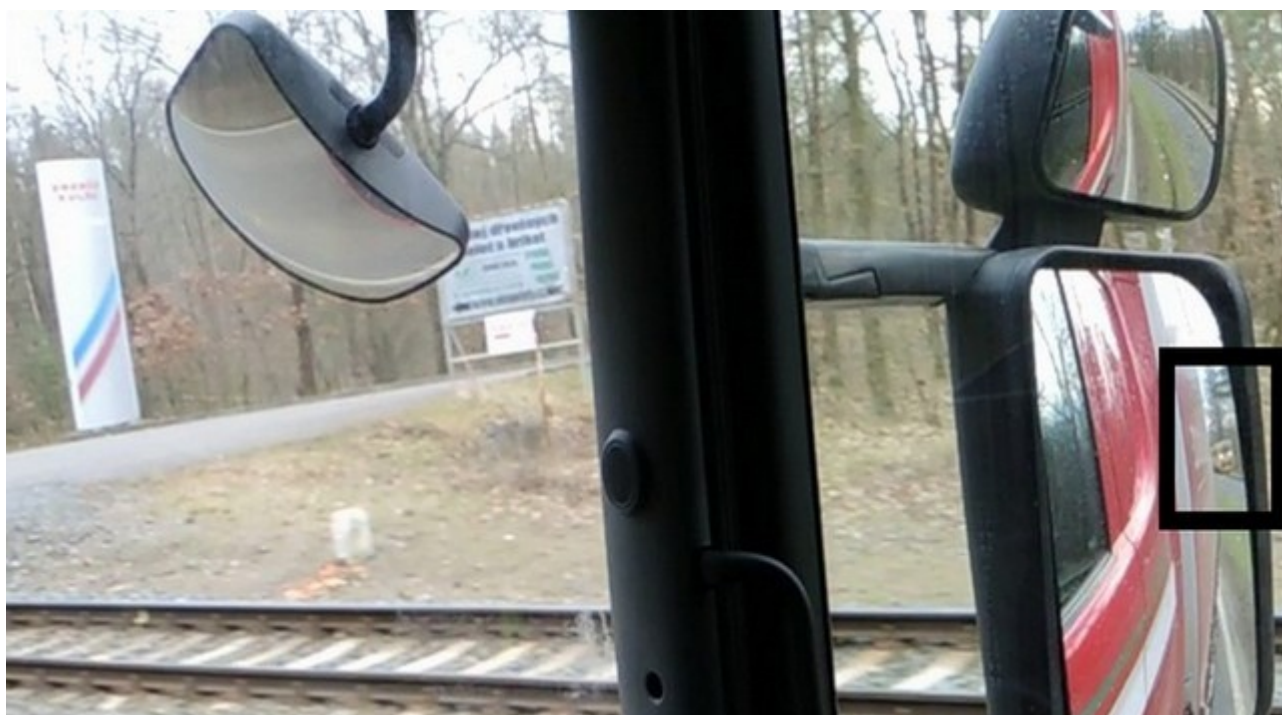
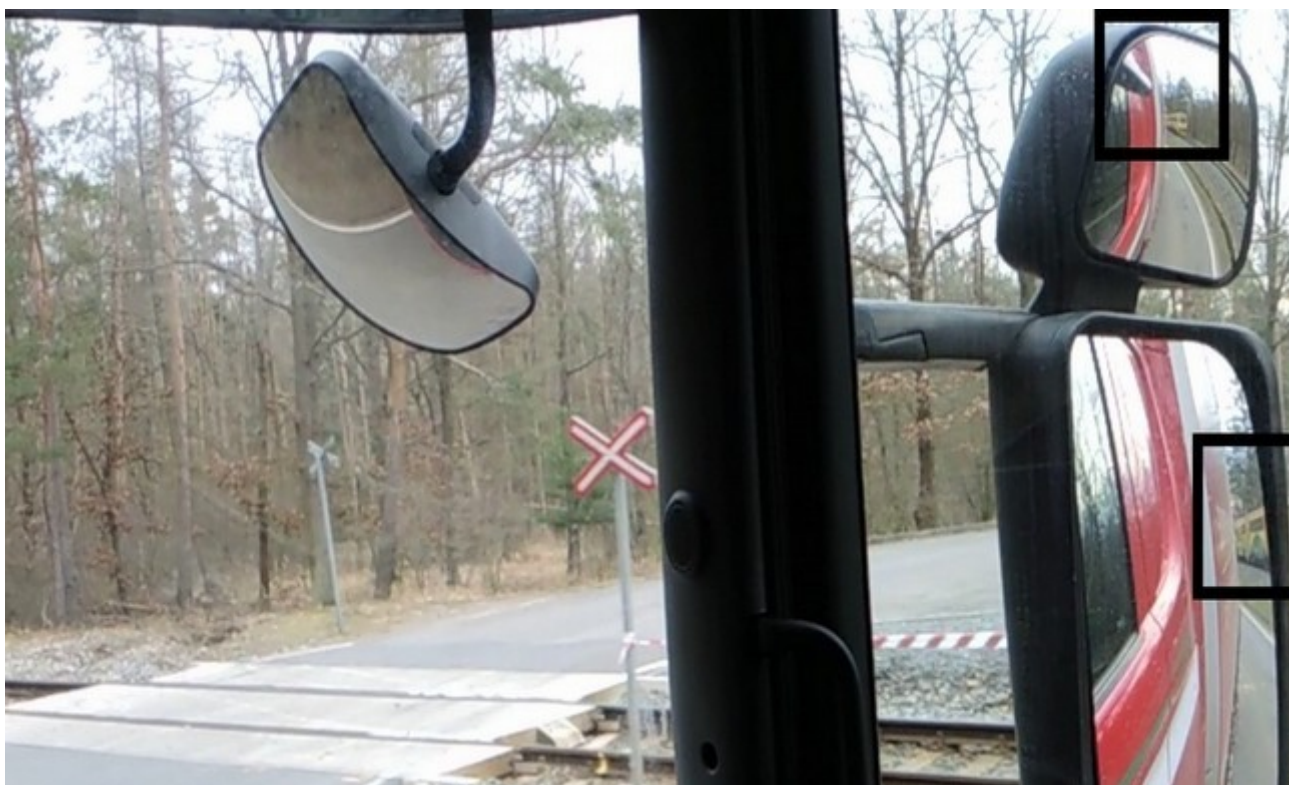
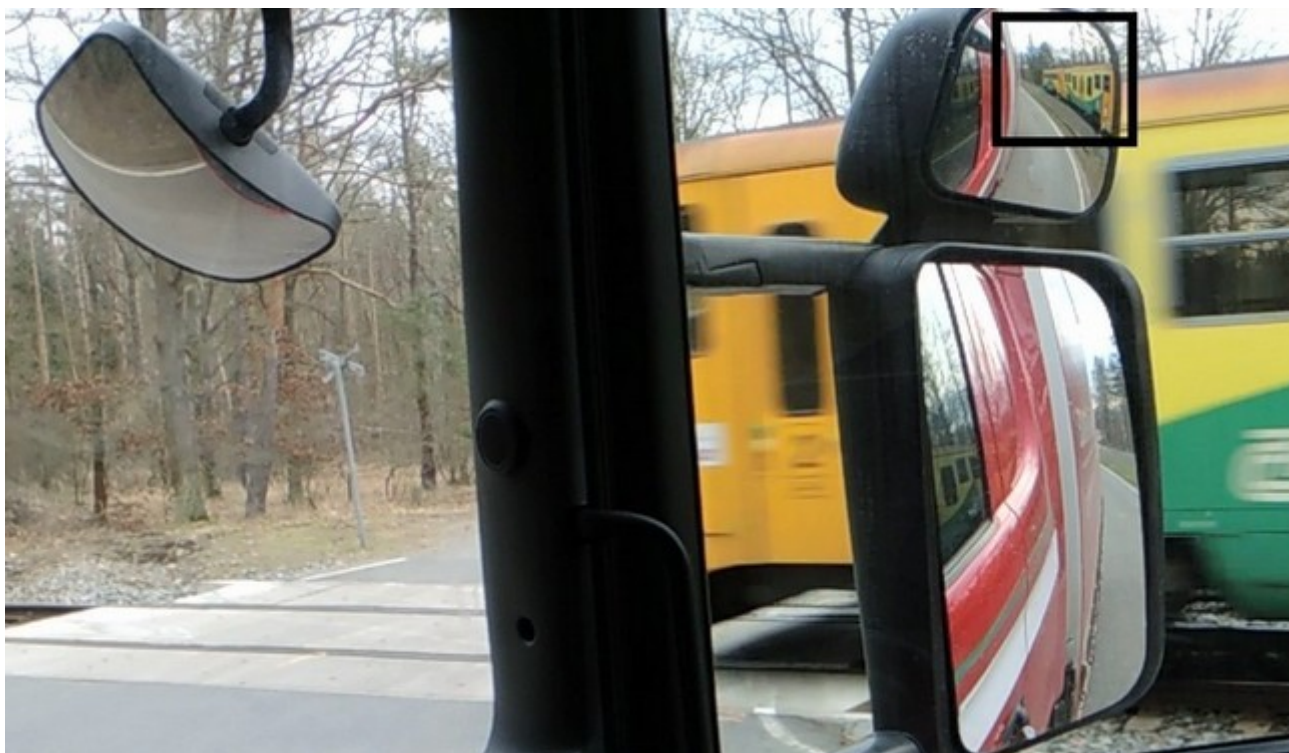
Obr. č. 10: Foto výhledu řidiče NA na trať (vlak) ve zpětném zrcátku při ověření viditelnosti

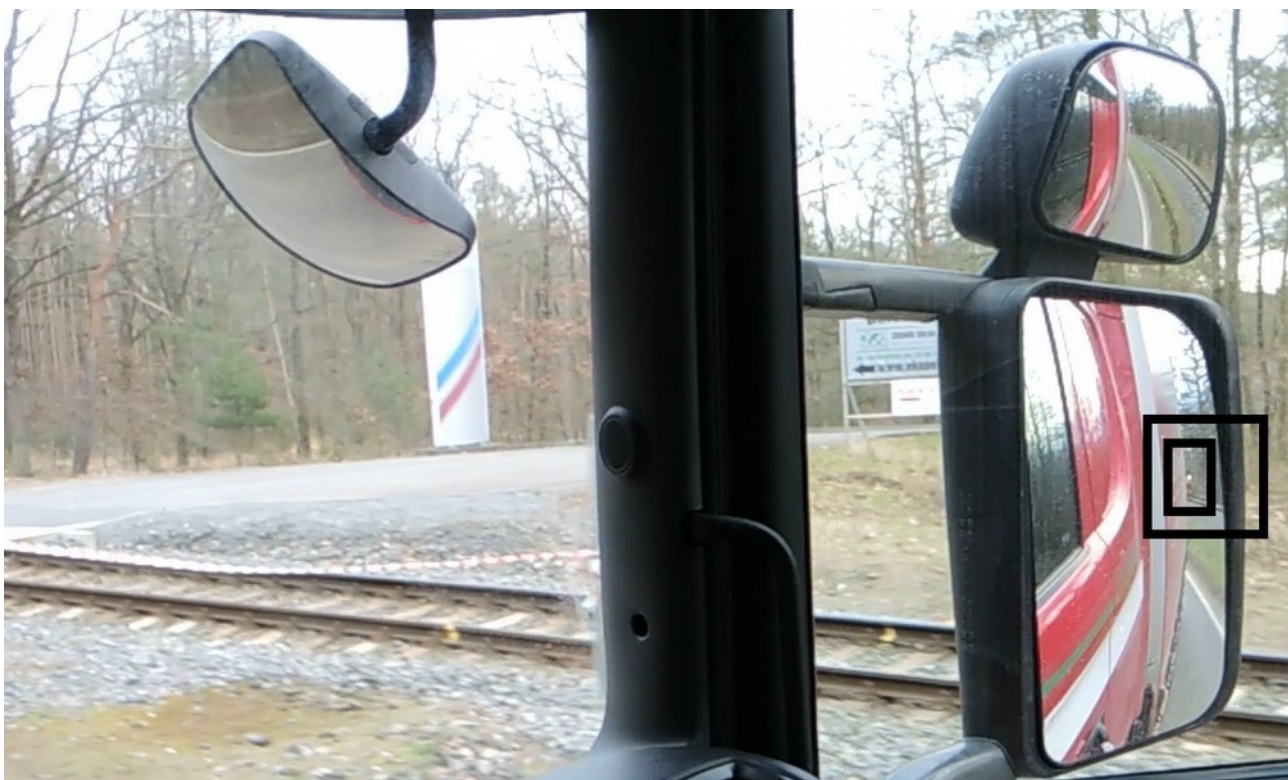
Obr. č. 12: Foto výhledu řidiče NA na trať (vlak) ve zpětném zrcátku při ověření viditelnosti, kdy se vlak na okamžik téměř ztratil z výhledu při najetí NA doleva pro následné odbočení vpravo

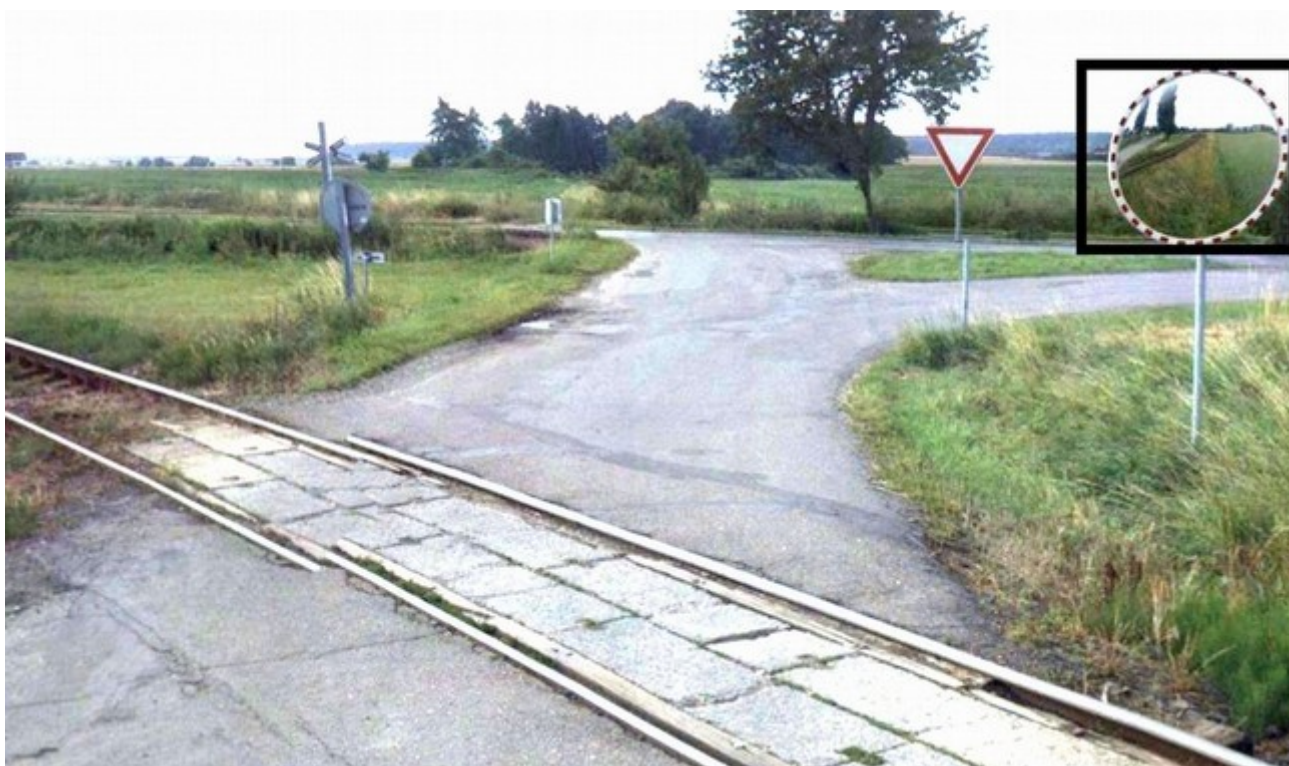
Obr. č. 15: Foto výhledu řidiče NA na trať v odrazovém zrcadle na jiném ŽP

- zajistit osazení dopravně bezpečnostního zařízení – dopravního odrazového zrcadla u ŽP P5737 pro zlepšení možností výhledu pro řidiče odbočujícího ze silnice č. II/114 (od obce Stará Huť) před železničním přejezdem P5737;
- zajistit bezpečnost silničních vozidel osazením DZ P6 „Stůj, dej přednost v jízdě!“ před ŽP P5737 ze směru od areálu firmy Zdeněk Kulda nebo odstraněním reklamního poutače nebo snížením rychlosti na účelové komunikaci od areálu firmy Zdeněk Kulda, čímž se sníží potřebná minimální délka rozhledu pro zastavení Dz, a tím také minimální rozhledová délka pro silniční vozidlo Lr.

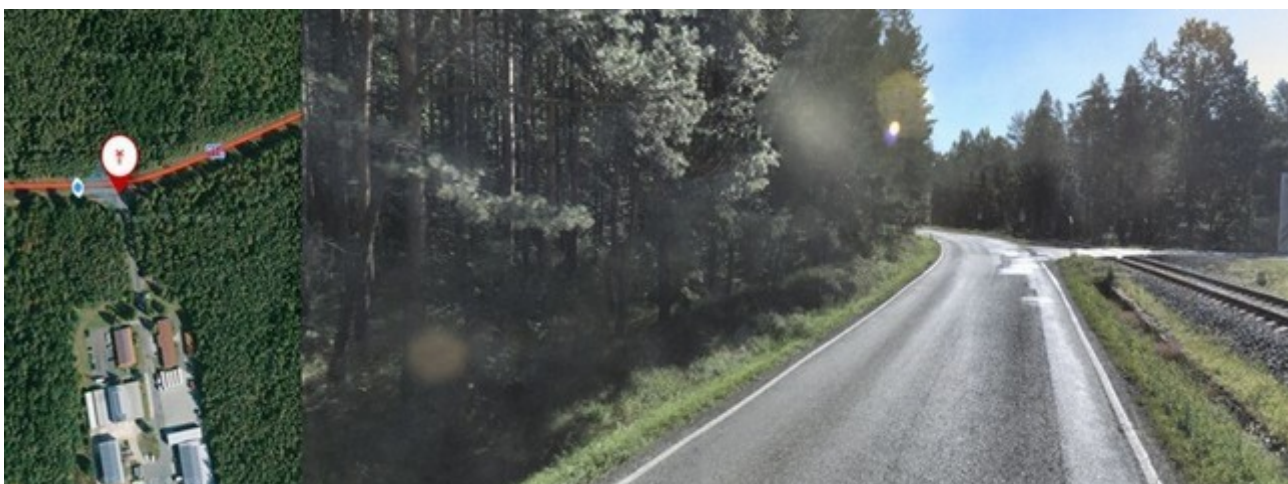
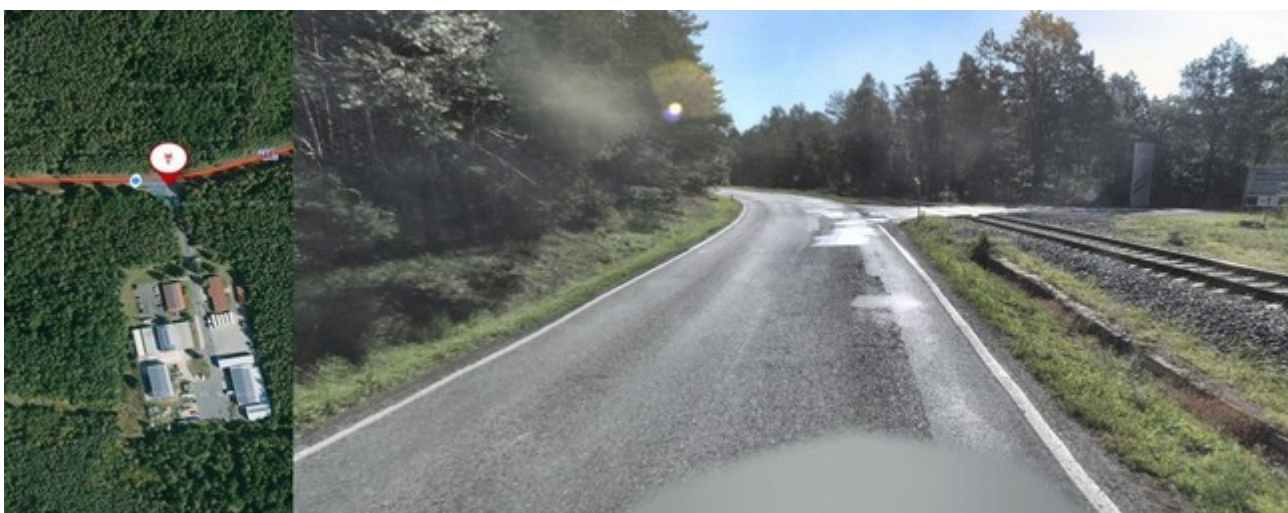
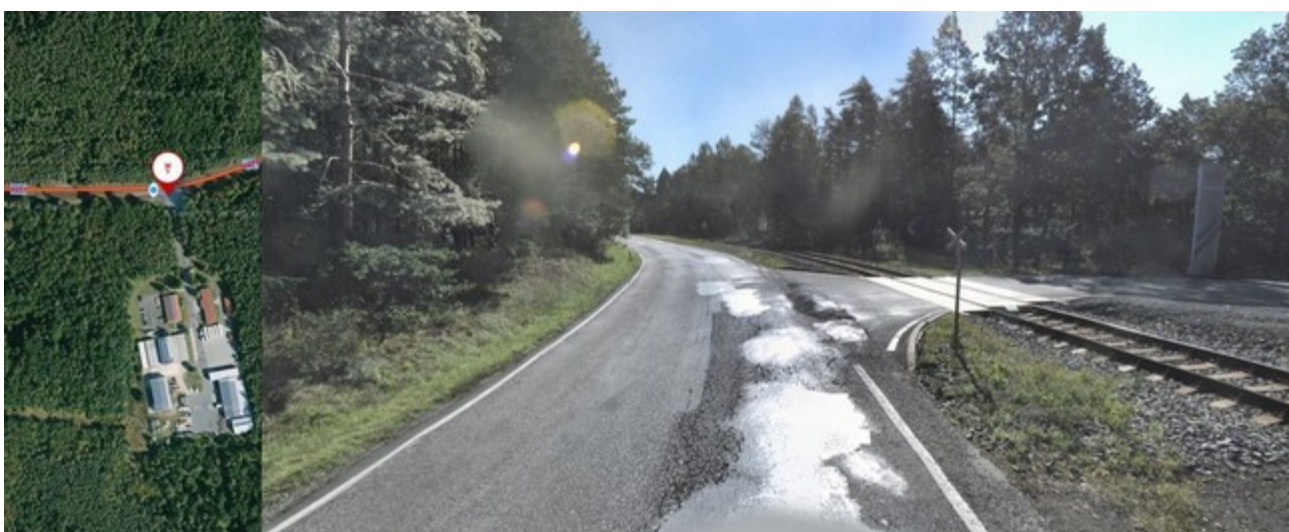
Silnice II/114 je v místě vedena ve směrovém oblouku o středním poloměru cca 190 m. Vegetace na vnitřní straně směrového oblouku negativně ovlivňuje rozhledové poměry odbočujících řidičů jedoucích od obce Stará Huť. Levotočivý směrový oblouk vyžaduje výhled řidičů jedoucích po vnější straně oblouku (od obce Stará Huť) na vnitřní stranu směrového oblouku. Tento aspekt může představovat dopravně-bezpečnostní riziko v případě pravého odbočení na účelovou komunikaci pro řidiče rozměrnějších vozidel (NA s přívěsem či návěsem). Negativním důsledkem je omezení času pro vyhodnocení aktuální dopravní situace v kombinaci s prostorovou náročností odbočovacího manévru. V těchto případech přichází do úvahy v kombinaci s provedenou úpravou stavebního uspořádání potřeba „nadjetí“ tedy prostorové vybočení vozidla při odbočení na účelovou komunikaci. Pozn. DI: Rozhledové poměry ilustrují obrázky v bodě 7 této ZZ, kde je ukázán omezený výhled na protijedoucí vozidla pro řidiče jedoucího ve směru na obec Mokrovraty.

Obr. č. 16: Fotomapa a foto výhledu na silnici a trať

- prořez a ořez zeleně (větví stromů, keřů), případně kácení stromů na okraji lesa na vnitřní straně směrového oblouku v blízkosti silnice č. II/114 s cílem zlepšit rozhledové poměry a výhled řidiče a umožnit tak včasné zpozorování protijedoucích vozidel. Tím zvýšit předvídatelnost situace pro řidiče odbočujícího na komunikaci vedoucí přes železniční přejezd a řidiče protijedoucího vozidla.

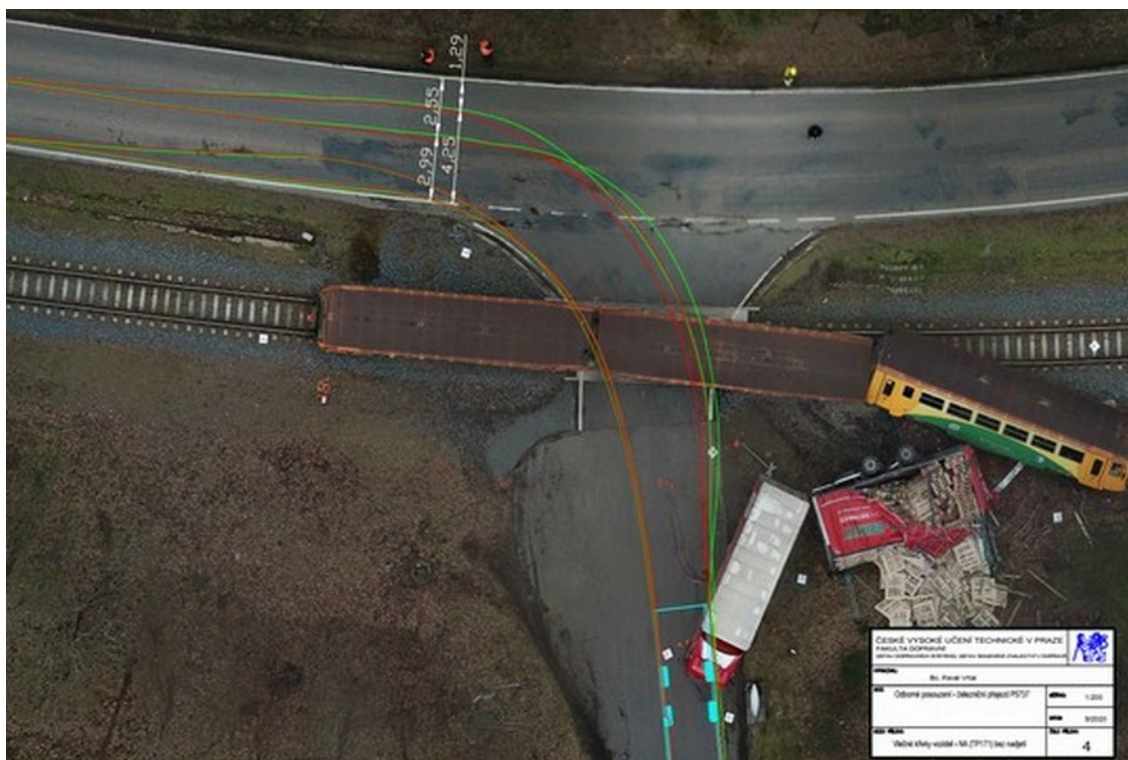
**Dle provedených simulací lze konstatovat, že změna prostorového vedení a šířkového uspořádání vedlejšího ramena sjezdu (tzv. zúžení a nakolmení) nemá výrazný negativní vliv na možnost řidičů provést odbočovací manévry na účelovou komunikaci ve směru od obce Stará Huť. Současně s tímto však bylo identifikované výrazné omezení rozhledových poměrů odbočujícího řidiče NA na drážní vozidlo (vlak) jedoucí ve stejném směru (ze směru od obce Stará Huť) v bezprostřední blízkosti před přejezdem P5737. Provedená změna stavebního uspořádání přejezdu P5737 nemá výrazný vliv ani na tuto skutečnost.**

Obr. č. 19: Vlečné křivky jízdní soupravy s přívěsem zúčastněné na MU (s nadjetím a bez nadjetí)

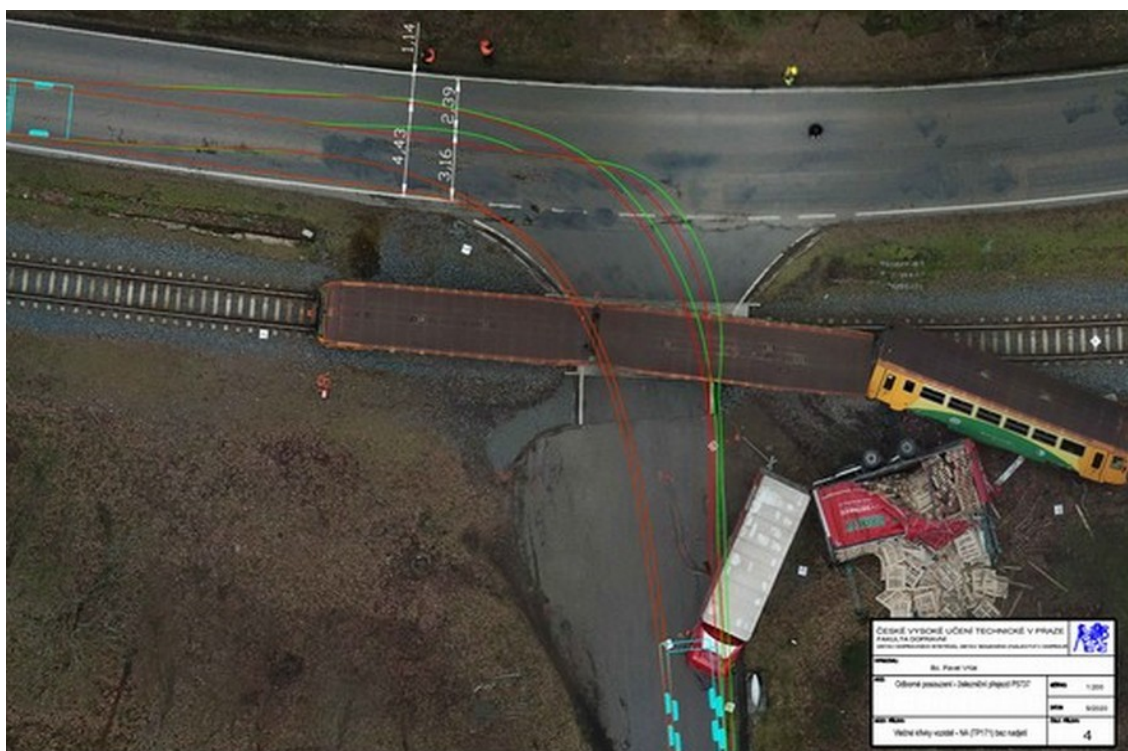
Obr. č. 20: Vlečné křivky jízdní soupravy s návěsem dle parametrů TP 171 (s nadjetím a bez nadjetí)
