## **Závěrečná zpráva o výsledcích šetření mimořádné události**

Nedovolená jízda vlaku R 883 za úroveň hlavního (vjezdového) návěstidla 1S železniční stanice Štěpánov, které návěstilo návěst „Stůj“, s následným vjetím na staniční kolej obsazenou vlakem Pn 57039

Unauthorized movement of the long distance passenger train No. 883 behind the main (entrance) signal device 1S with the consequent ride on the station line which was occupied by the freight train No. 57039 at Štěpánov station

č. j.: 6-3324/2018/DI

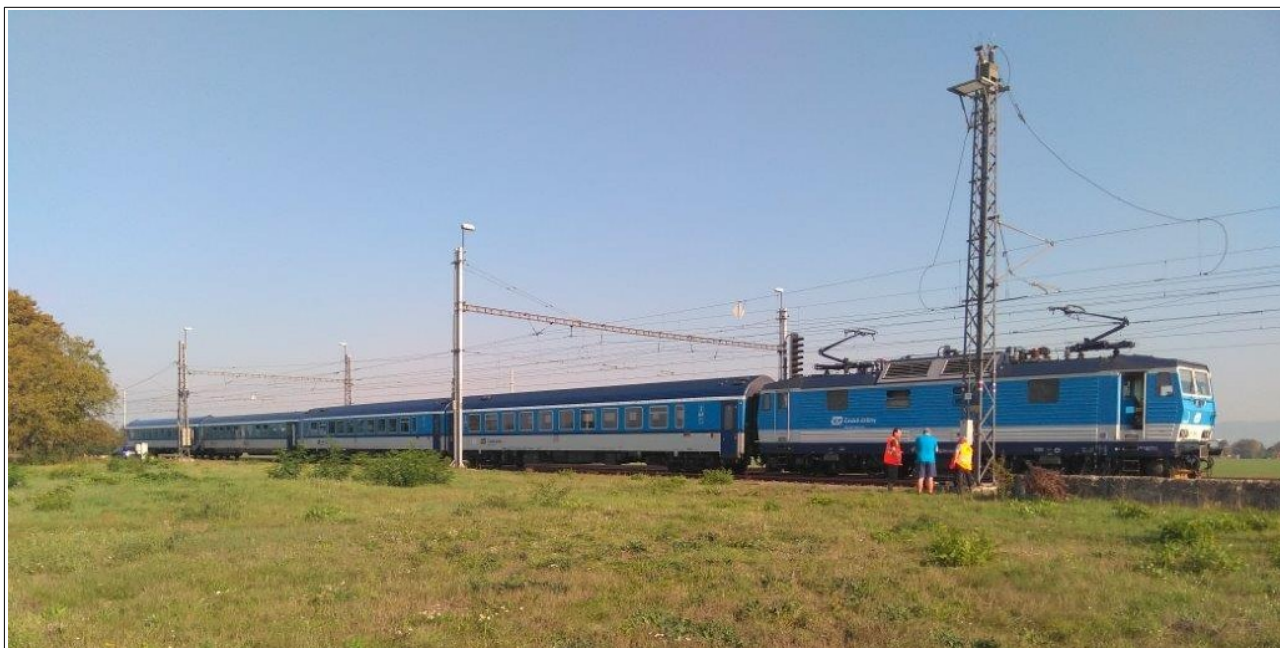
Obr. č. 1: Celkový pohled na vlak R 883 stojící v žst. Štěpánov.

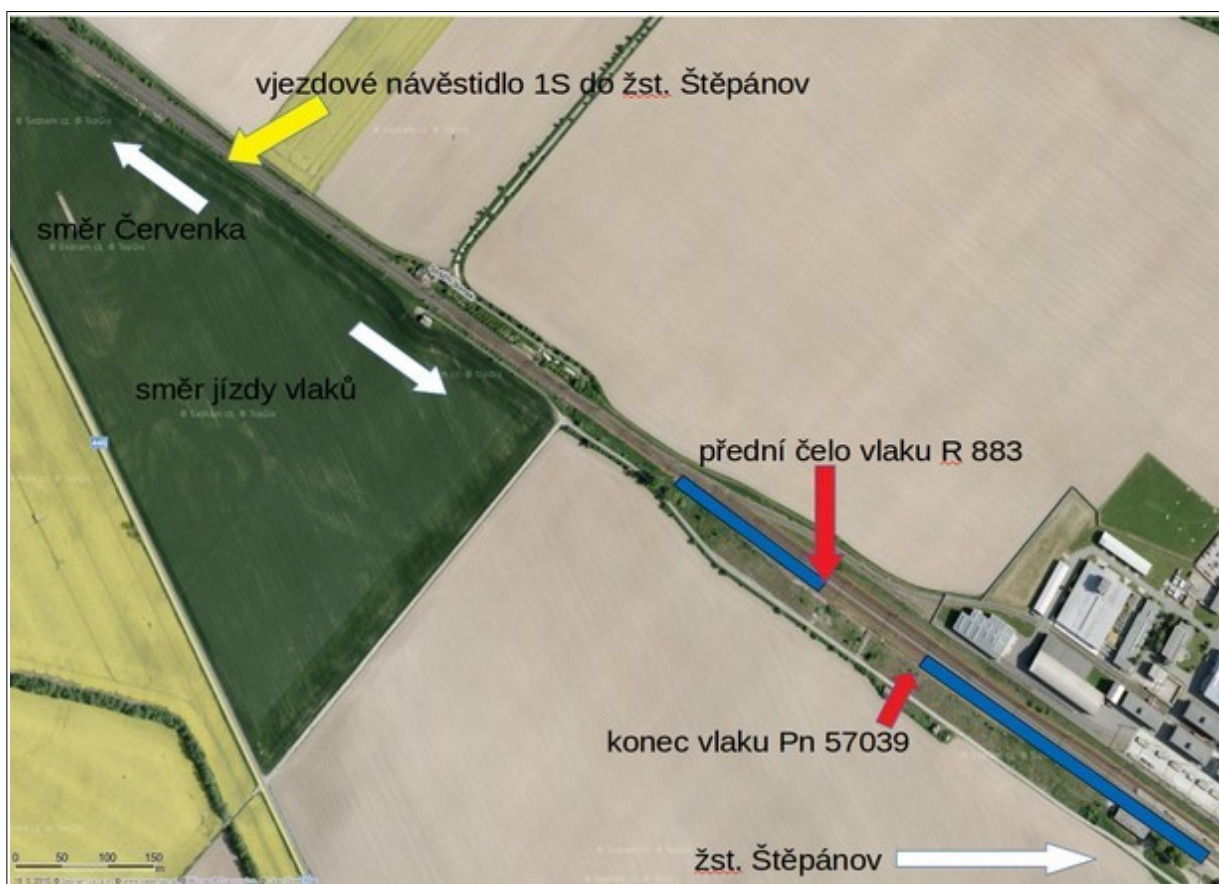
Obr. č. 2: Schéma místa vzniku MU.

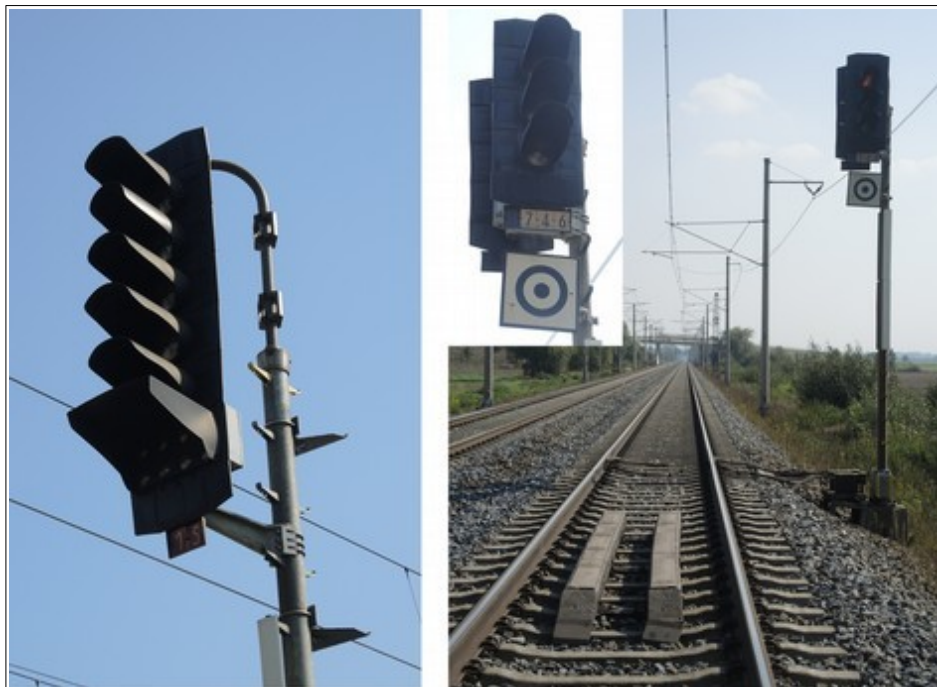
- vjezdové návěstidlo 1S žst. Štěpánov, situované v km 75,570 vpravo přímo u SK, která je pokračováním TK č. 1 ze směru od žst. Červenka, návěstilo návěst „Stůj“. Návěstidlo typu AŽD 70 bylo svým provedením návěstidlem jednostranným, stožárovým s pěti návěstními svítilnami se stínidly a s dvouřádkovou svítilnou ukazatelů (pro doplnění návěsti dvěma vodorovnými světelnými pruhy). Označeno bylo červeným označovacím štítkem obdélníkového tvaru s bílým orámováním, obsahujícím bílý text „1S“, a na stožáru označovacím pásem s červenými a bílými pruhy stejné délky. Návěstidlo bylo umístěno tak, že jeho návěsti byly ze stanoviště strojvedoucího za nesnížené viditelnosti viditelné ze vzdálenosti více než 800 m. Venkovní skleněné čočky návěstních svítilen byly čisté a nevykazovaly stopy jakéhokoliv poškození. Měření napětí na patici žárovky červeného světla byla zjištěna hodnota 11,2 V;

- oddílové návěstidlo AB 1-746, situované v km 74,510 vpravo přímo u TK č. 1, návěstilo návěst „Výstraha“. Návěstidlo typu AŽD 70 bylo svým provedením návěstidlem oboustranným, stožárovým, se třemi návěstními svítilnami se stínidly. Ze strany vstříčné k jízdě vlaku R 883 bylo doplněno o návěst předvěstního upozorňovačla „Stanoviště oddílového návěstidla“, jež upozorňovalo na oddílové

- **zaměnil** oddílové návěstidlo AB 1-746, které návěstilo návěst „Výstraha“, za vjezdové návěstidlo 1S žst. Štěpánov, přičemž provedení ani označení návěstidla, vč. umístění předvěstního upozorňovačla, nepostřehl,
- při jízdě za oddílovým návěstidlem AB 1-746 **ztratil orientaci v prostoru**, přičemž se mylně domníval, že se s vlakem již nachází ve stanici, a proto při pozorování trati a návěstí **nezjistil** návěst „Stůj“, vč. vjezdového návěstidla 1S žst. Štěpánov, které danou návěst návěstilo.

Obr. č. 3: Pohled na vjezdové návěstidlo 1S žst. Štěpánov a oddílové návěstidlo AB 1-746.

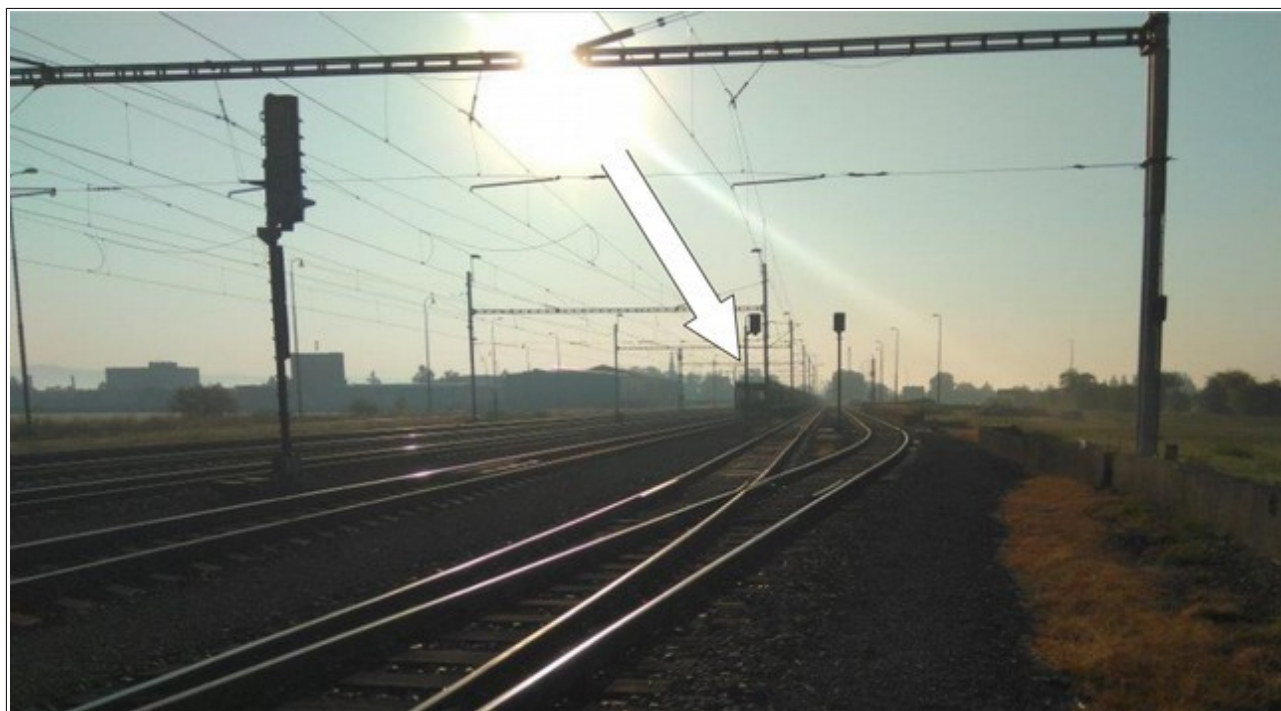
- vlak R 883 zastavil na SK č. 3, výhybce č. 12 a na SK červenkovského zhlaví, předním čelem vedoucího HDV CZ-ČD 91 54 7 371 201-5 (dále jen 371.201-5) na SK č. 3 v km 76,232, tj. 662 m za vjezdovým návěstidlem 1S žst. Štěpánov a 96 m před zadním čelem posledního (návěstního) TDV vlaku Pn 57039, a zadním čelem posledního (návěstního) TDV CZ-ČD 61 54 19-70 006-2 v km 76,115, tzn. 545 m za vjezdovým návěstidlem 1S;

Obr. č. 4: Pohled od předního čela vlaku R 883 na konec vlaku Pn 57039 stojícího na SK č. 3 žst. Štěpánov.
