The Rail Safety Inspection Office

Accident and incident investigation report

Derailment of the shunting operation at Strakonice station

č. j.: 6-4303/2018/DI

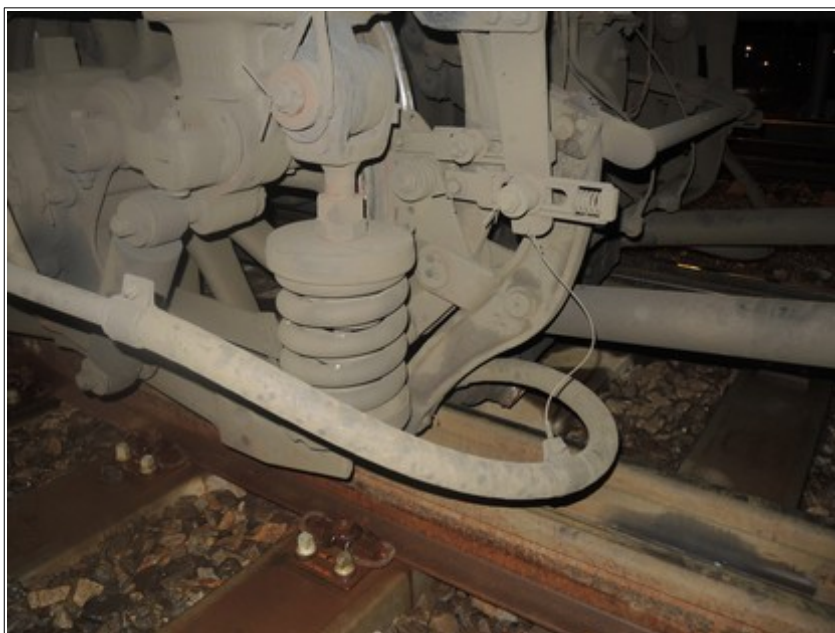
Obr. č. 1: Pohled na vykolejenou nápravu zadního podvozku Zdroj: DI

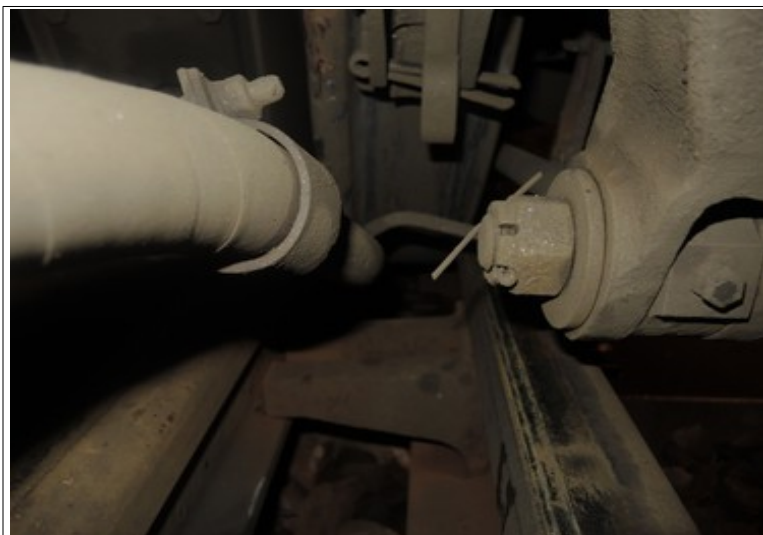
- 1. i 2. náprava předního podvozku nebyly vykolejené ani poškozené;
- 1. náprava zadního podvozku byla vykolejená vlevo ve směru jízdy HDV a nacházela se v km 272,699;
- pravé kolo 1. nápravy zadního podvozku bylo zaklíněno mezi opornicí a jazykem výhybky č. 33 (viz obr. č. 3);

Obr. č. 3: Vykolejené kolo 1. nápravy zadního podvozku Zdroj: DI

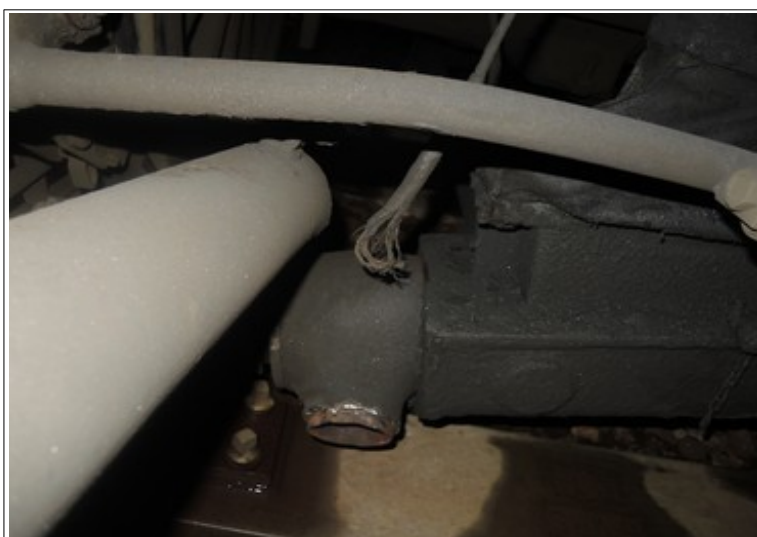
- pod skříní HDV mezi předním a zadním podvozkem (ve směru jízdy) se nacházela jednostranně ulomená pravá přední ojnice (dále jen šikmá tyč) zařízení přenosu tažných sil;
- šikmá tyč byla ulomená ve svaru mezi okem a tělesem šikmé tyče (viz obr. č. 4);

Obr. č. 4: Ulomená šikmá tyč a přetržené záchytné lano

- záchytné lano na ulomené šikmé tyči bylo přetržené v dolní očnici;
- 2. náprava zadního podvozku nebyla vykolejená ani poškozená;

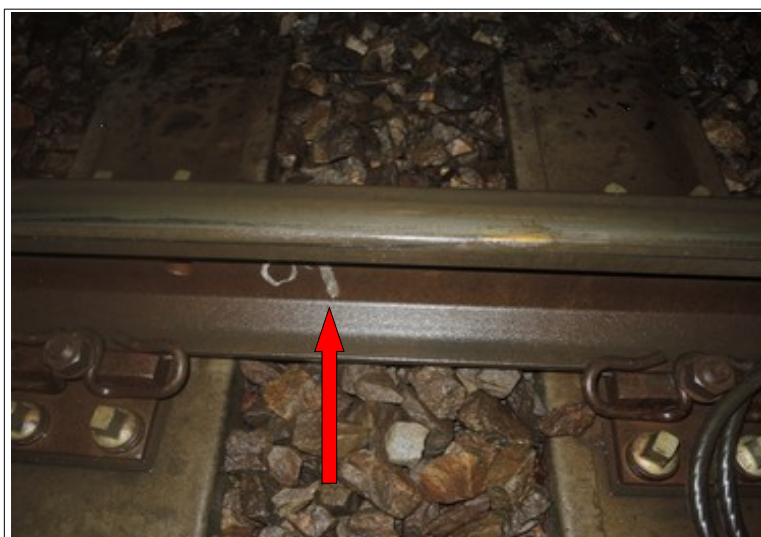
- v úseku jízdy posunového dílu ze SK č. 1 za úroveň seřadovacího návěstidla Se25 na SK č. 1b nebyly zjištěny žádné stopy nasvědčující možnosti vzniku technické závady na předmětném HDV, tj. ještě před jeho vykolejením při jízdě zpět směrem na SK č. 2;
- výhybka č. 36 v km 272,770:
 - ústředně přestavovaná s čelistovým výměnovým závěrem a elektromotorickým nerozřezným přestavníkem;
 - není vybavena závažím výměníku a výhybkovým návěstidlem;
 - pojížděna posunovým dílem přímým směrem po hrotu;
 - ve střední části výhybky v km 272,794 byl určen bod „0“, kde došlo k vykolejení 1. nápravy zadního podvozku HDV 242.226-9 vlevo ve směru jízdy (viz obr. č. 5);

Obr. č. 5: Bod „0“ v km 272,794

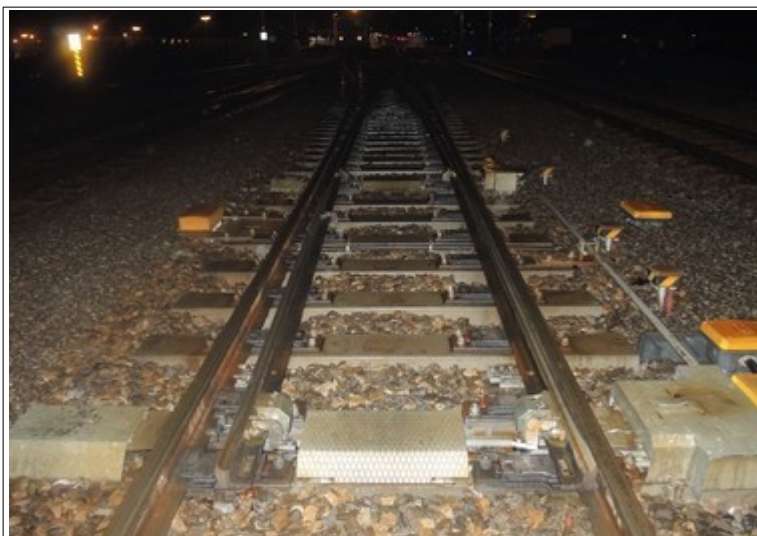
- jízdou HDV ve vykolejeném stavu došlo k poškození krytu čelistového závěru výhybky, kluzných stoliček, vrtulí a šroubů;
- výhybka č. 35 v km 272,764:
 - ústředně přestavovaná s čelistovým výměnovým závěrem a elektromotorickým nerozřezným přestavníkem;
 - není vybavena závažím výměníku a výhybkovým návěstidlem;
 - pojížděna posunovým dílem proti hrotu;
 - přestavena do odbočného (vedlejšího) směru, tj. ve směru jízdy k výhybce č. 33 – výhybka správně přestavena pro danou jízdní cestu posunového dílu a v předepsané koncové poloze (viz obr. č. 6);
 - levý jazyk výhybky ve směru jízdy posunového dílu byl odlehlý od levé opornice, pravý jazyk byl přilehlý k pravé opornici;
 - jízdou HDV ve vykolejeném stavu došlo k poškození srdcovky, čelistových

Obr. č. 6: Výhybka č. 35 přestavena do odbočného směru

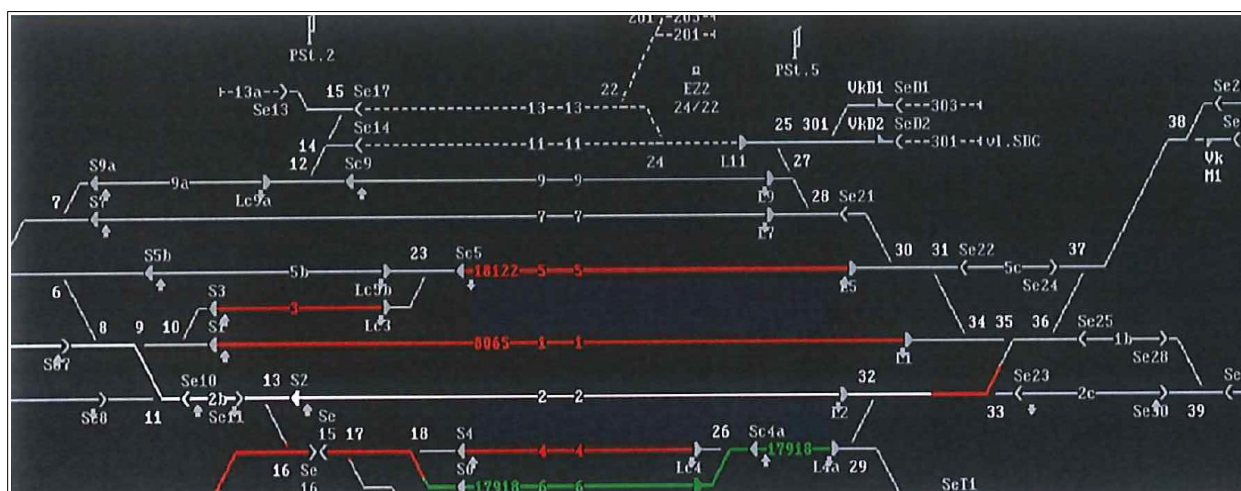
- na seřaďovacím návěstidle Se25, umístěném vpravo přímo vedle SK č. 1b a platném pouze pro tuto SK, svítila návěst „Posun zakázán“ (modré světlo);
- na monitoru JOP SZZ v DK žst. Strakonice bylo na pracovišti výpravčího hlavní služby indikováno (viz obr. č. 7):

- SK č. 1 obsazena soupravou (od vlaku Os 8018) pro vlak Os 8065;
 - postavena posunová cesta od seřaďovacího návěstidla Se25 na SK č. 2 a dále na SK č. 1;

- na seřaďovacím návěstidle Se25 byla indikována návěst „Posun zakázán“ (modré světlo) po zajištění celého posunového dílu za toto návěstidlo;
 - obsazení kolejových obvodů výhybek č. 33 a 35 stojícím posunovým dílem;

Obr. č 7: Indikace na monitoru JOP SZZ žst. Strakonice

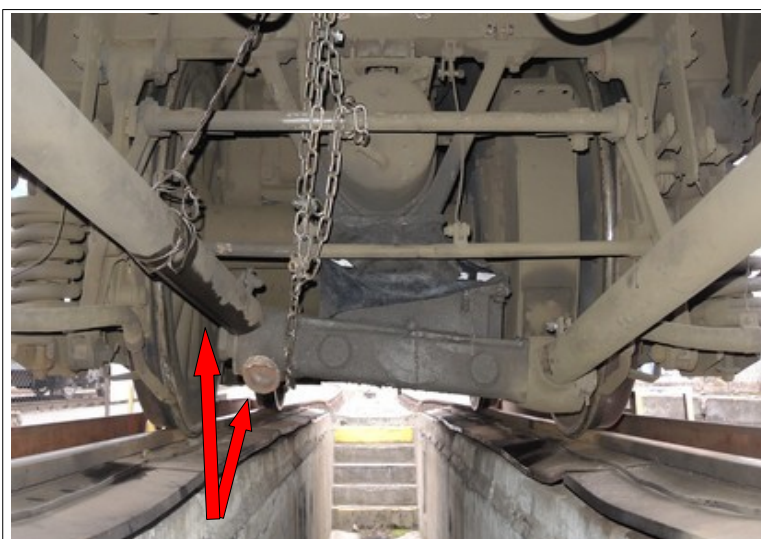
- pravá šikmá tyč zařízení přenosu tažných sil (ve směru jízdy HDV) byla ulomená ve svaru mezi okem a tělesem šikmé tyče (viz obr. č. 8);
- v místě svaru byl zjištěn starý lom na cca 75 % plochy svaru, na zbylé ploše svaru byl zjevný čerstvý lom (viz obr. č. 9);
- ulomení pásnice – na pásnici byl zjištěn čerstvý lom jako následek nehodového děje;
- na spodní straně oka pravé šikmé tyče uchycené na koncovém čepu dolního vedení zařízení přenosu tažných sil byly viditelné stopy odření vzniklé jako následek smýkání po dopravní cestě v průběhu jízdy HDV ve vykolejeném stavu (viz obr. č. 10);

Obr. č. 8: Ulomená šikmá tyč

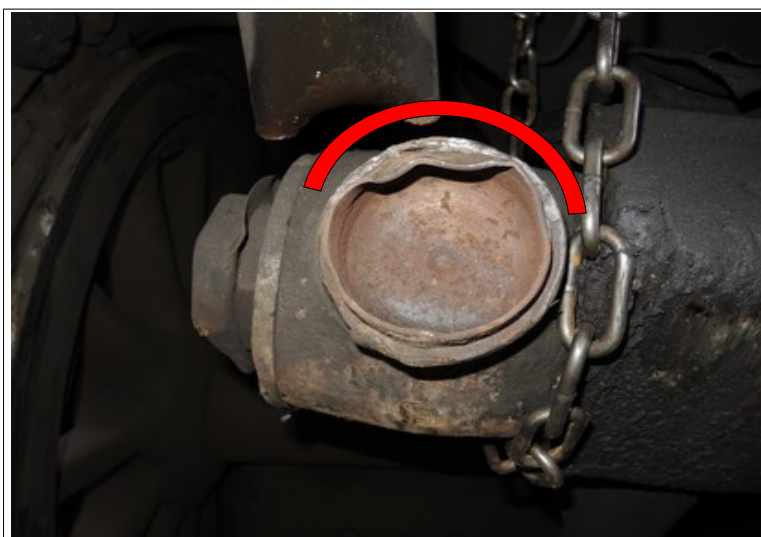
Obr. č. 9: Vyznačení čerstvého lomu – dolomení šikmé tyče

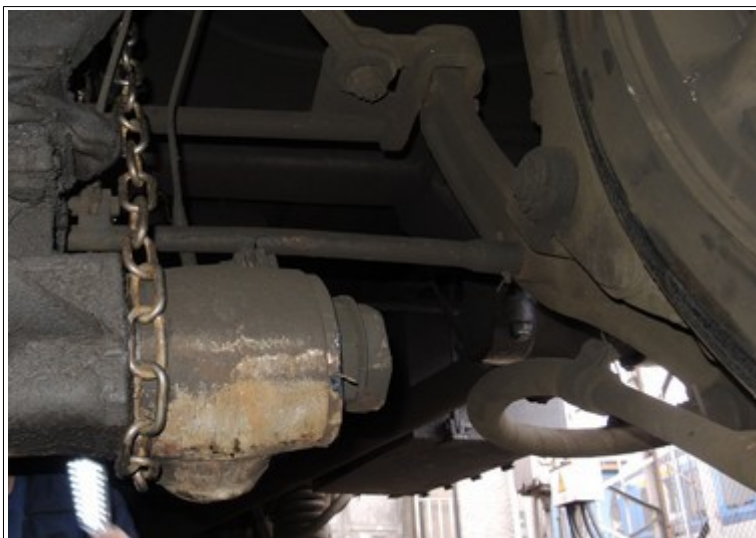
Obr. č. 10: Stopy odření oka šikmé tyče

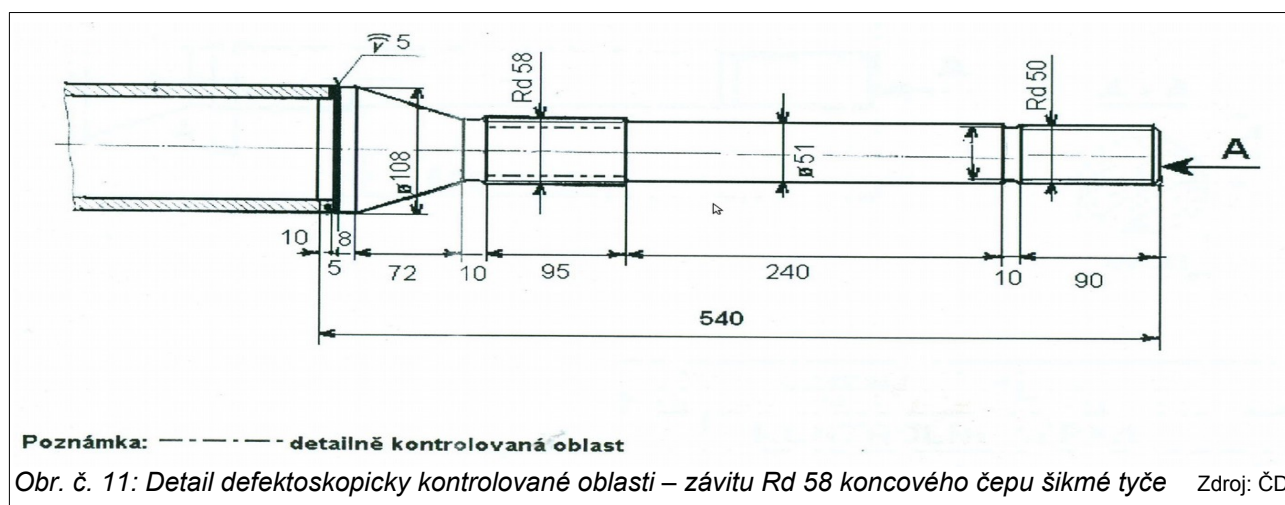
Dopravce provádí defektoskopické zkoušky šikmých tyčí zařízení přenosu tažných sil dle technologického postupu TD VIII č. 1.020. Účelem těchto zkoušek je zjišťování příčně orientovaných únavových trhlin v určené závitové části koncového čepu šikmých tyčí bez jejich demontáže. Konkrétně se jedná o defektoskopickou zkoušku závitu Rd 58 koncového čepu (viz obr. č. 11).

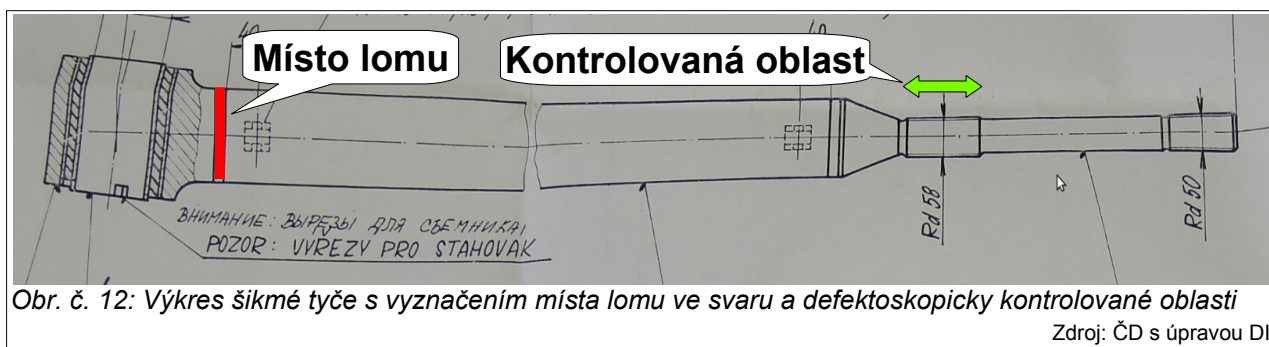
Ke vzniku MU, tj. k lomu, ovšem došlo ve svaru mezi okem a tělesem šikmé tyče, tedy mimo defektoskopicky kontrolovanou oblast (viz obr. č. 12).

V rámci pravidelné údržby se kromě defektoskopicky kontrolovaného koncového čepu šikmých tyčí zařízení přenosu tažných sil provádí pouze vizuální kontrola šikmých tyčí. Vzhledem k této skutečnosti nebylo možné starý lom ve svaru mezi okem a tělesem šikmé tyče při pravidelné údržbě HDV zjistit.

Bezprostředně po vzniku MU nařídil dopravce provedení jednorázové defektoskopické kontroly svarů mezi okem a tělesem šikmých tyčí včetně kontroly parametrů, konkrétně průměrů, záchytných lan u všech HDV řady 242, která OCÚ Západ provozuje. V době zpracování ZZ byly ke dni 3. 4. 2019 provedeny defektoskopické
