The Rail Safety Inspection Office

Nezajištěná jízda vlaku Os 23121 po nesprávně postavené vlakové cestě a jeho následné vykolejení v železniční stanici Štramberk

Accident and incident investigation report

Unsecured movement of the regional passenger train No. 23121 on an incorrect train route and consequent derailment at Štramberk station

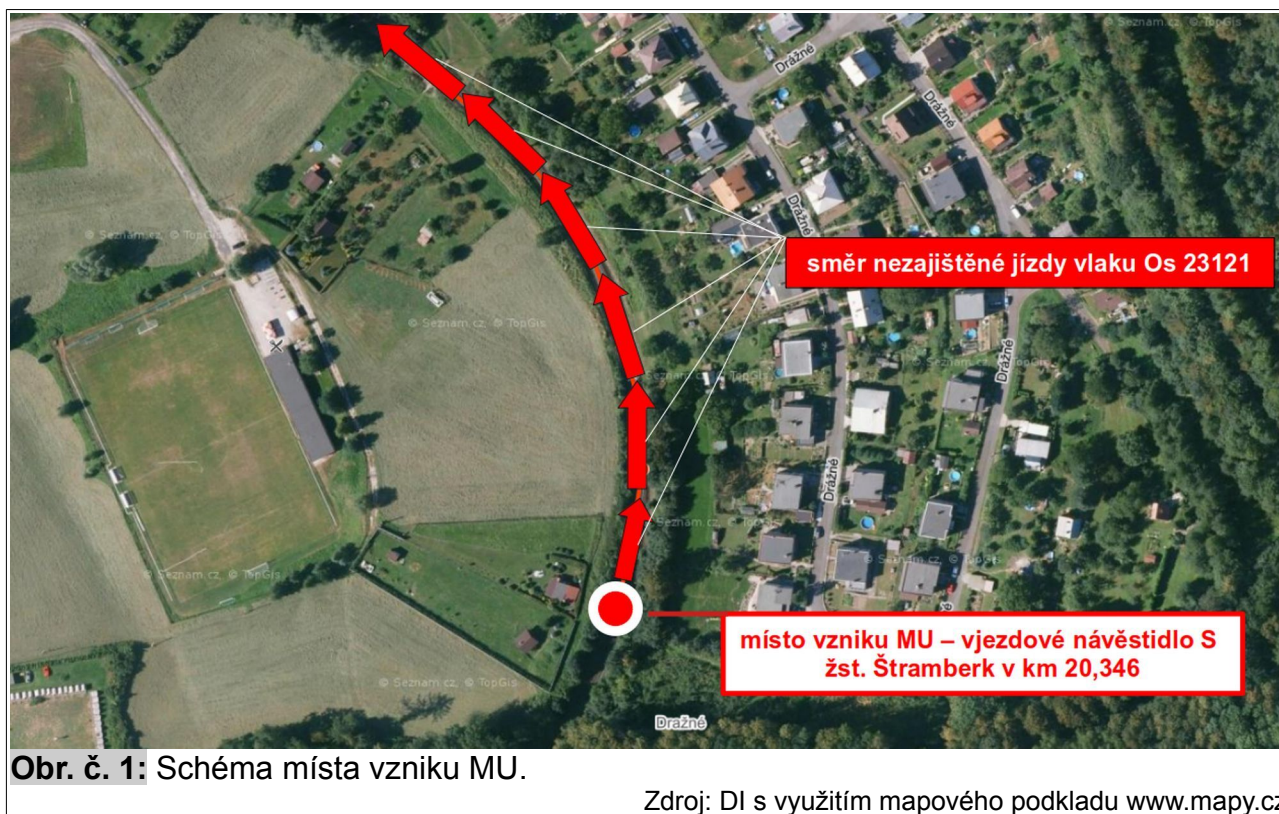
Obr. č. 1: Schéma místa vzniku MU.

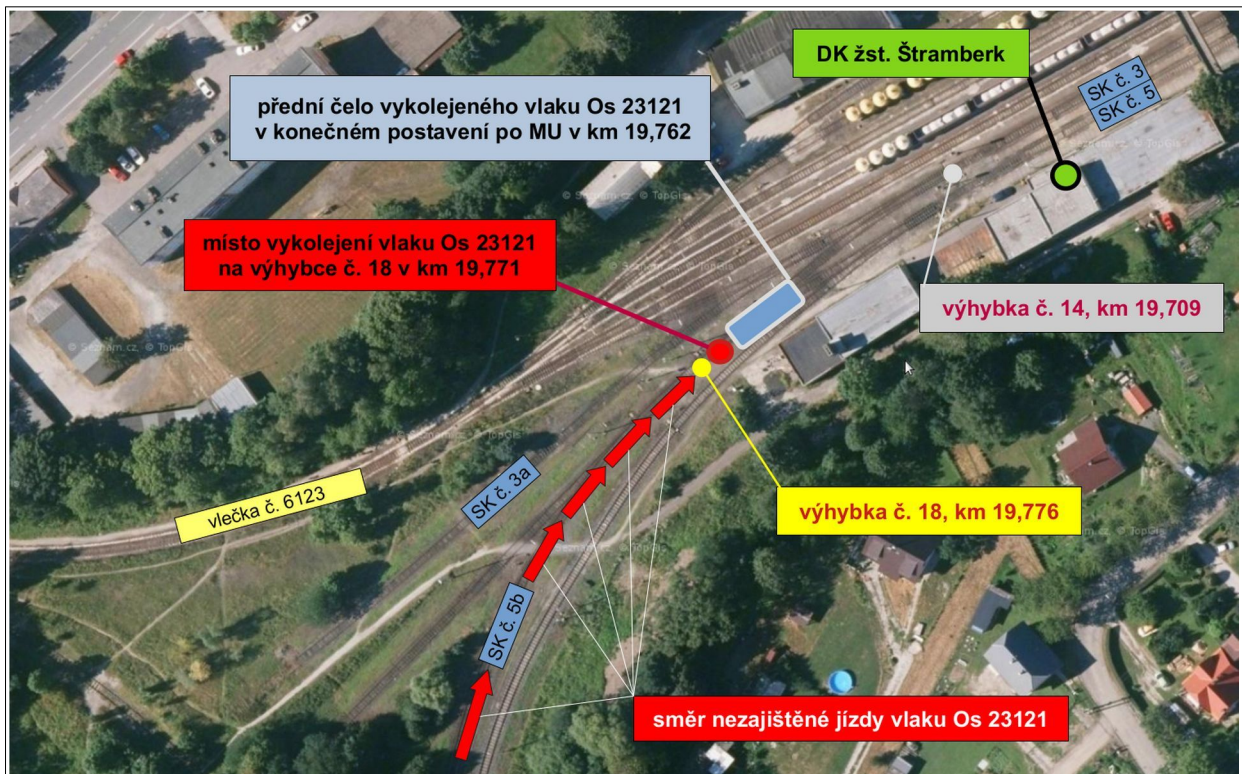
Obr. č. 2: Schéma pokračování nehodového děje na veřovickém zhlaví žst. Štramberk.

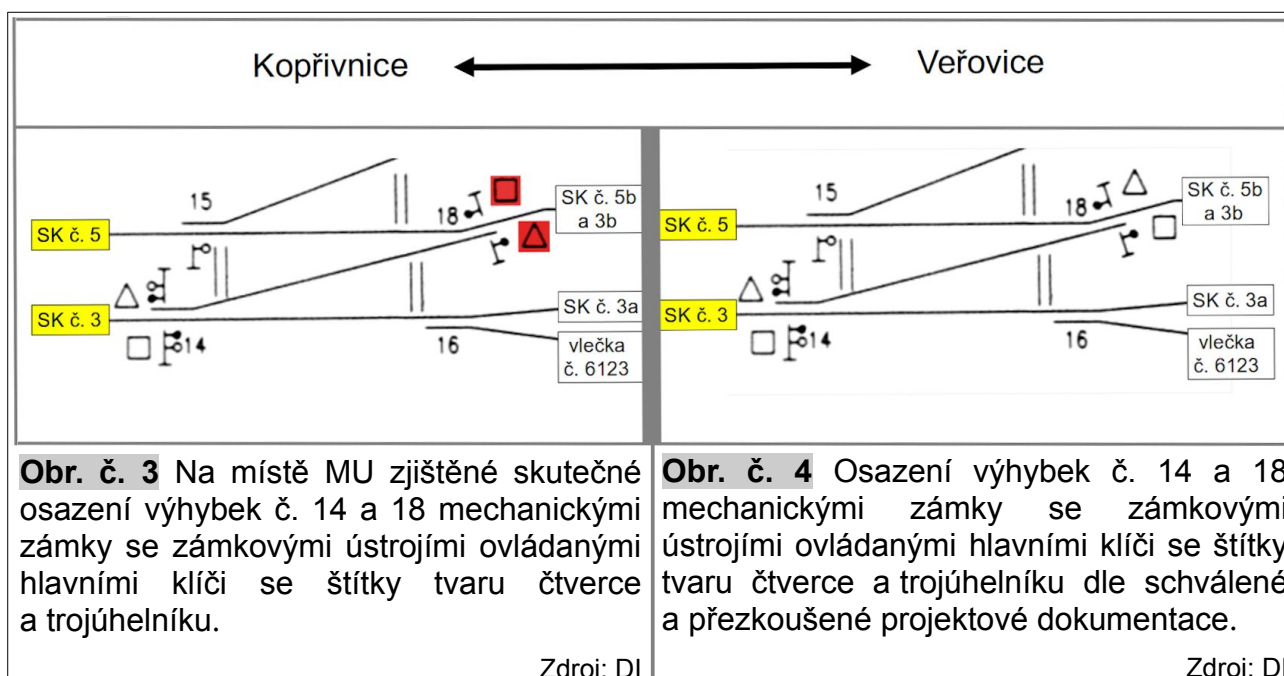
V rozporu se schválenou a přezkoušenou projektovou dokumentací byl ve skutečnosti až do vzniku MU na pravé ohnuté opornici osazen odtlačný zámek s jedním zámkovým ústrojím ovládaný hlavním klíčem se štítkem tvaru čtverce s mechanicky vyraženým označením „18t“ (viz Obr. č. 3 Zprávy);

Obr. č. 3 Na místě MU zjištěné skutečné osazení výhybek č. 14 a 18 mechanickými zámky se zámkovými ústrojími ovládanými hlavními klíči se štítky tvaru čtverce a trojúhelníku.

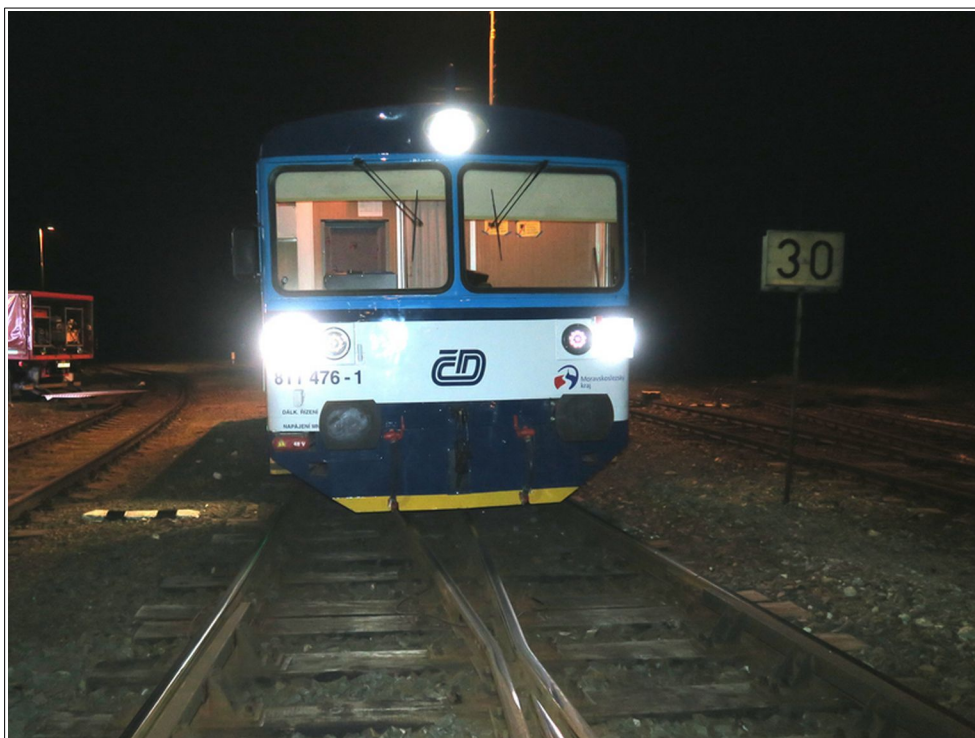
- HDV vykolejilo oběma nápravami na výhybce č. 18 (viz výše), předním čelem zastavilo v km 19,762;
- ohledáním HDV nebyly zjištěny skutečnosti naznačující, že by dopravce HDV používal při provozování drážní dopravy v technickém stavu neodpovídajícím schválené způsobilosti. Následkem vzniku MU byly poškozeny vnitřní strany okolků vykolejených kol a ohnuty trubky písečníků hnací nápravy;

Obr. č. 5: Pohled na přední čelo vykolejeného vlaku Os 23121 stojícího v konečném postavení po MU na výhybce č. 18.

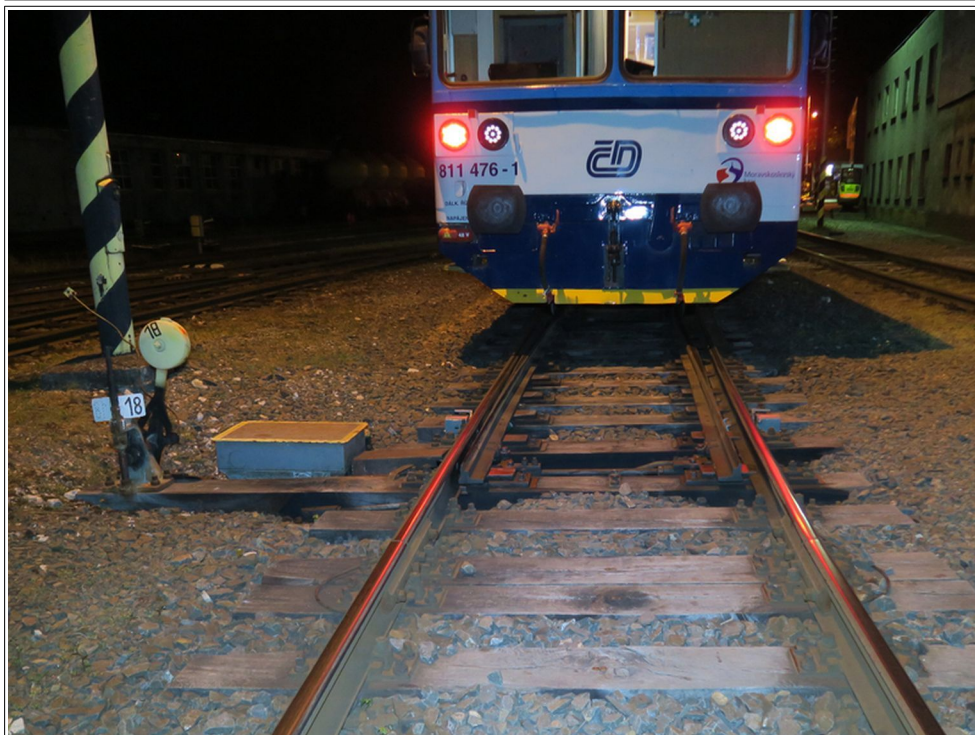
Obr. č. 6: Pohled na zadní čelo vykolejeného vlaku Os 23121 – snímek také jednoznačně dokládá polohu obou odlehlých jazyků výhybky č. 18.

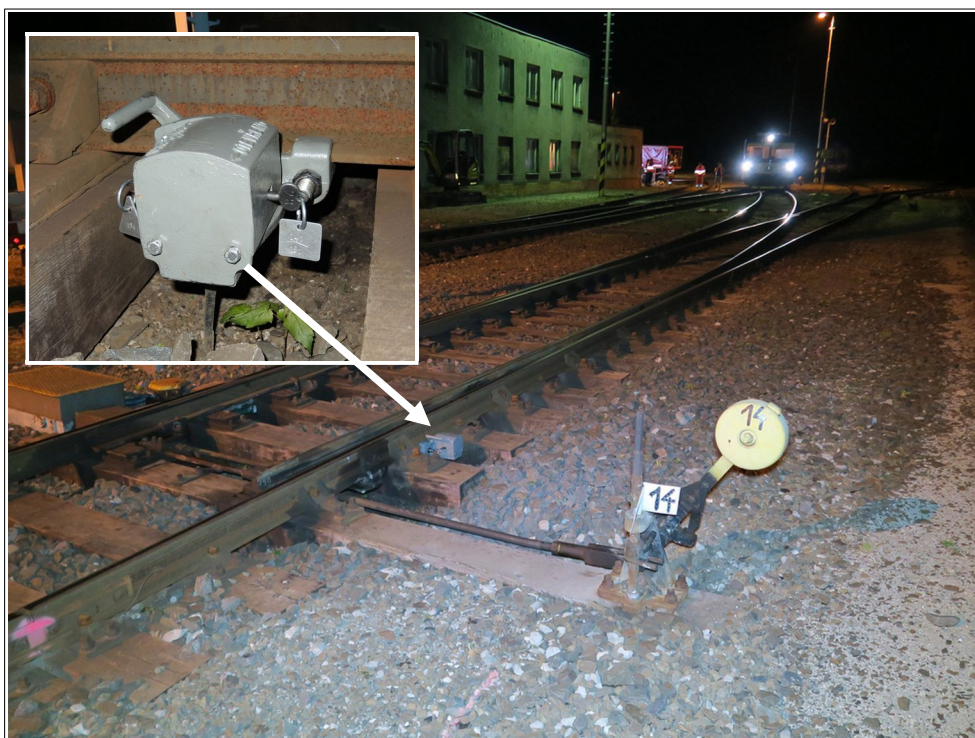
Obr. č. 7: Celkový pohled na místo MU ze směru od začátku výhybky č. 14. Snímek ve výřezu dokumentuje kontrolní odtlačný zámek, osazený na pravé přímé opornici, se dvěma vloženými klíči.

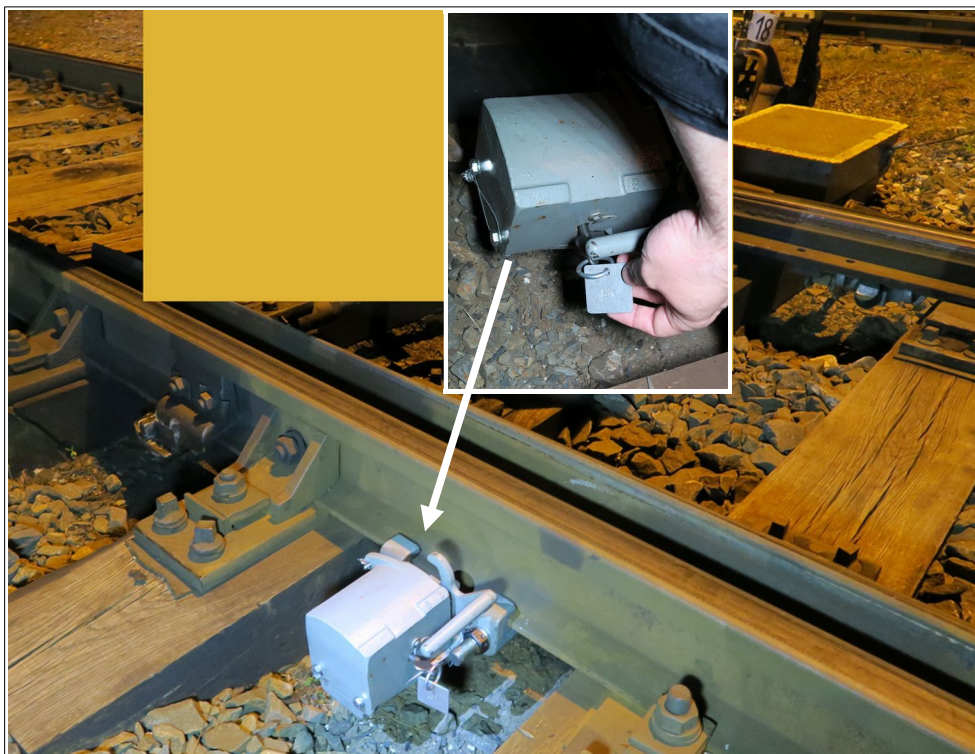
Obr. č. 8: Výhybka č. 18 – snímek ve výřezu dokumentuje jednoduchý odtlačný zámek, osazený na pravé ohnuté opornici, s vloženým klíčem, vč. tvaru jeho štítku.

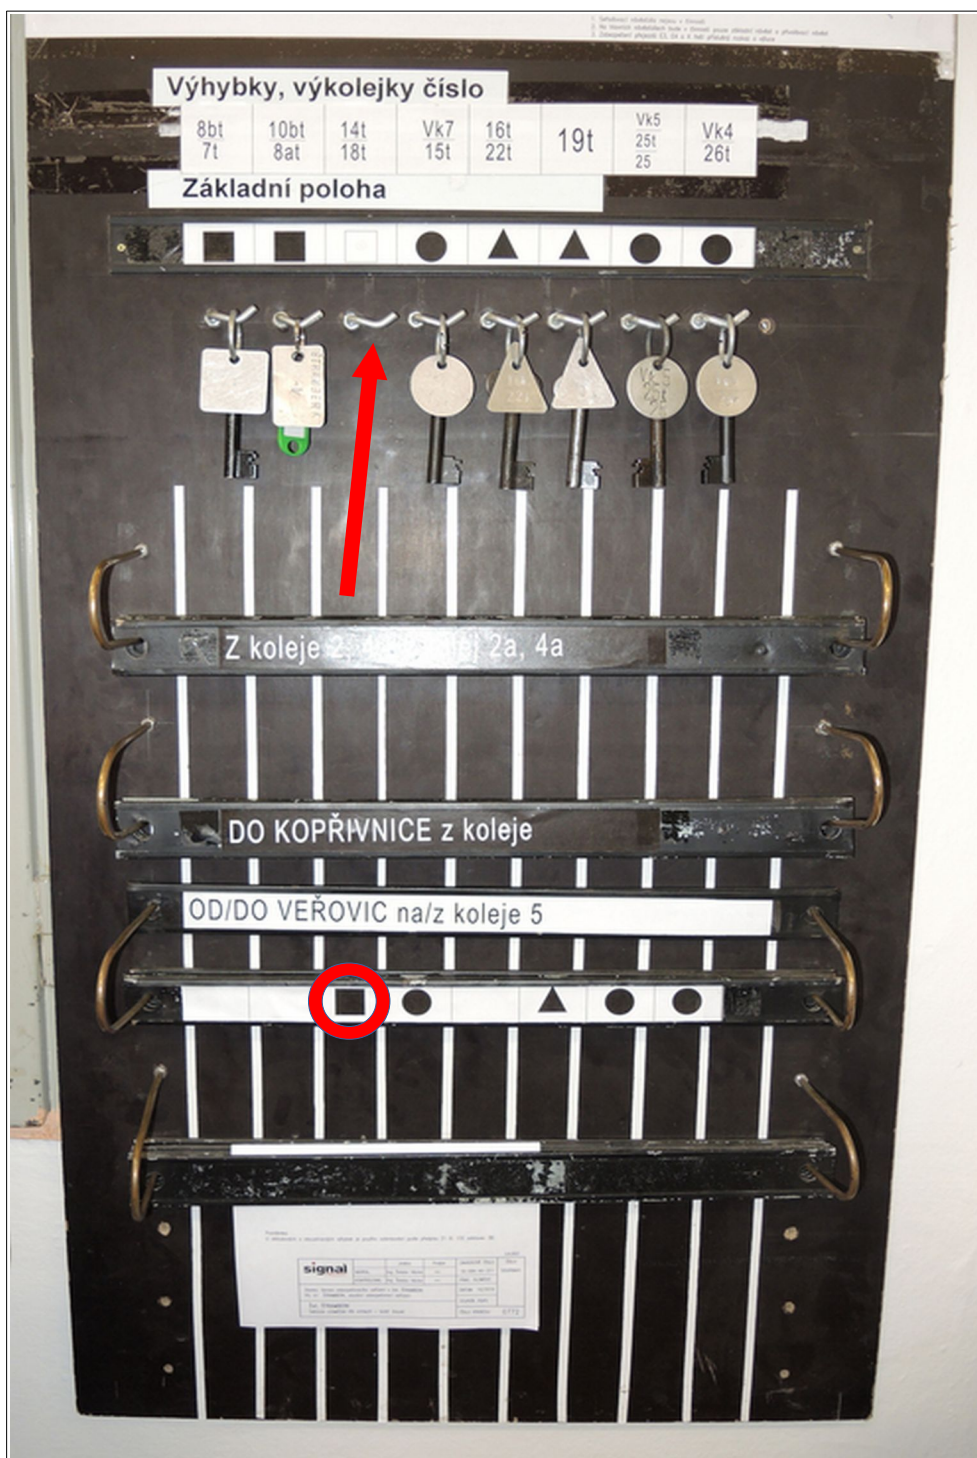
V DK nebyl na Tabuli zavěšen a ani u výpravčího nikde uložen výsledný klíč z odtlačného kontrolního zámku dvojice výhybek č. 14 a 18 – klíč s označovacím štítkem ve tvaru čtverce s mechanicky vyraženým označením „ $\frac{14t}{18t}$ “. Tento klíč byl držen v mechanickém kontrolním zámku výhybky č. 14 (viz výše);

Obr. č. 9: „Tabule k zavěšování hlavních klíčů“, umístěná v DK žst. Štramberk – z fotografie je zřejmý volný háček, na němž měl být v rámci přípravy vlakové cesty pro vjezd vlaku Os 23121 zavěšen výsledný klíč se štítkem tvaru čtverce s mechanicky vyraženým označením „14t“ „18t“.
