Drážní inspekce
The Rail Safety Inspection Office

Investigation Report of Railway Accident

Derailment of second wagon of freight train No. Pn 1. nsl 66803 between
Strančice and Senohraby stations
(Benešov u Prahy – Praha-Vršovice osobní nádraží main line)

č. j.: 6-2117/2009/DI

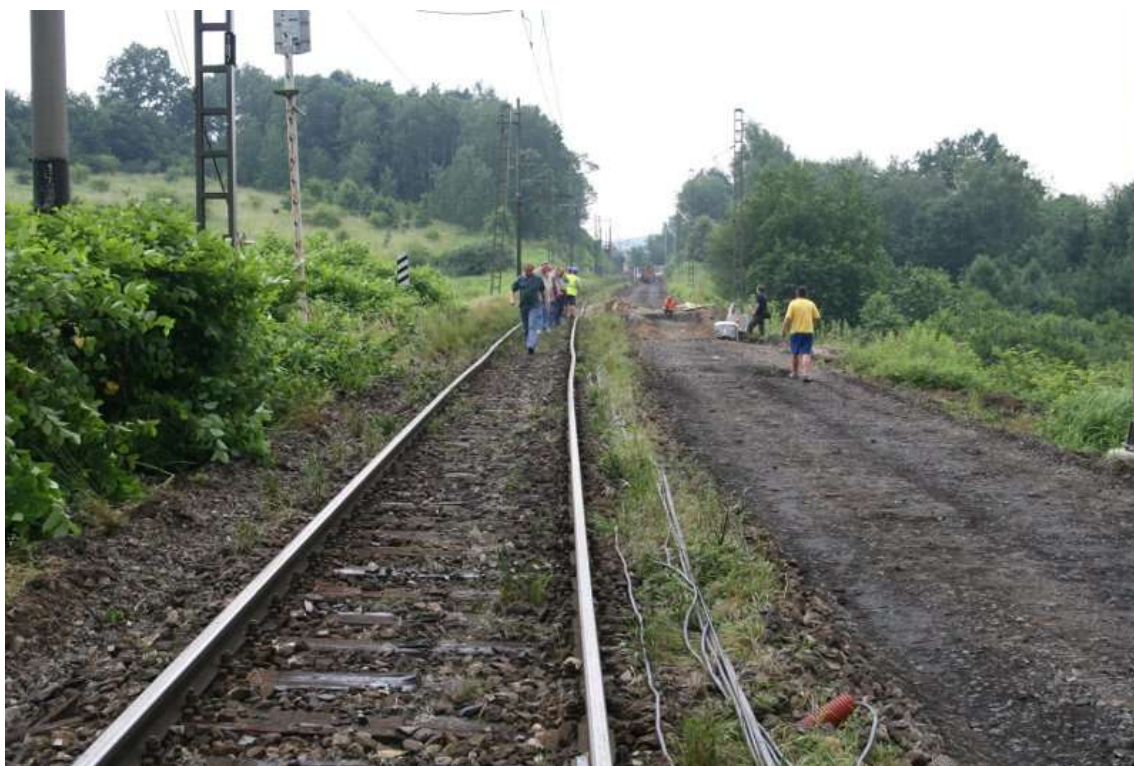
Foto 1: Pohled na 1. traťovou kolej ze směru od vykolejení vlaku

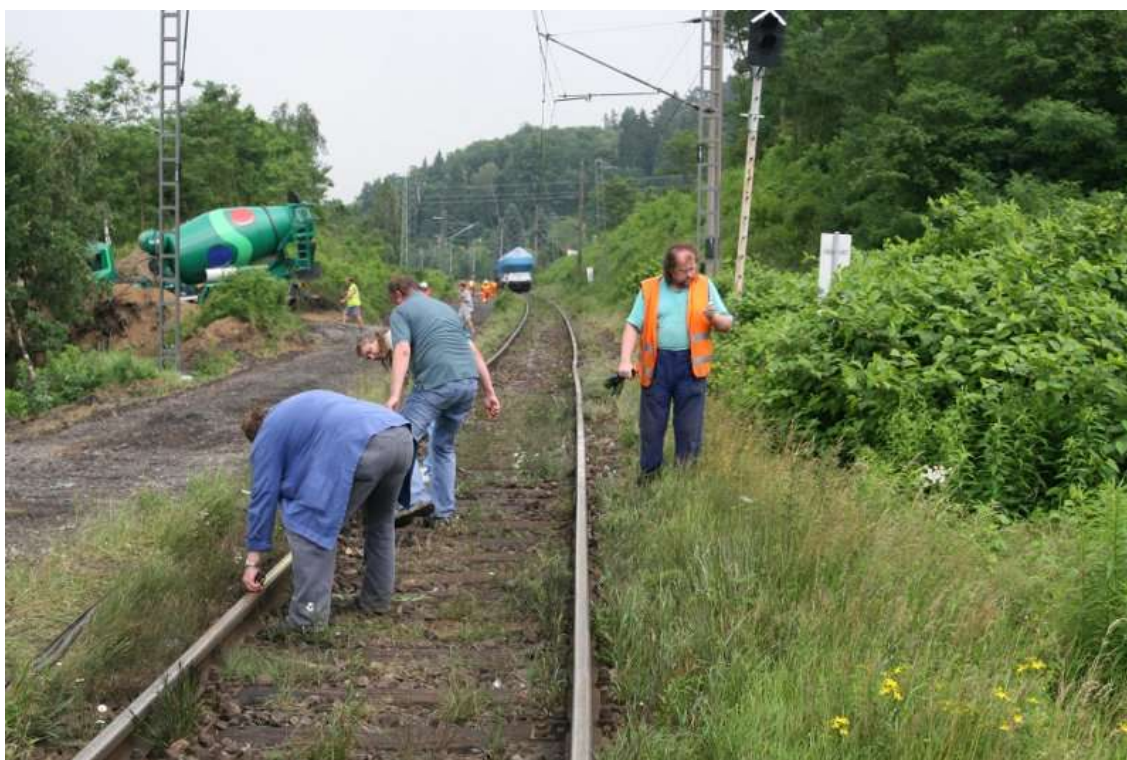
Foto 3: Pohled směrem k vykolejenému vlaku

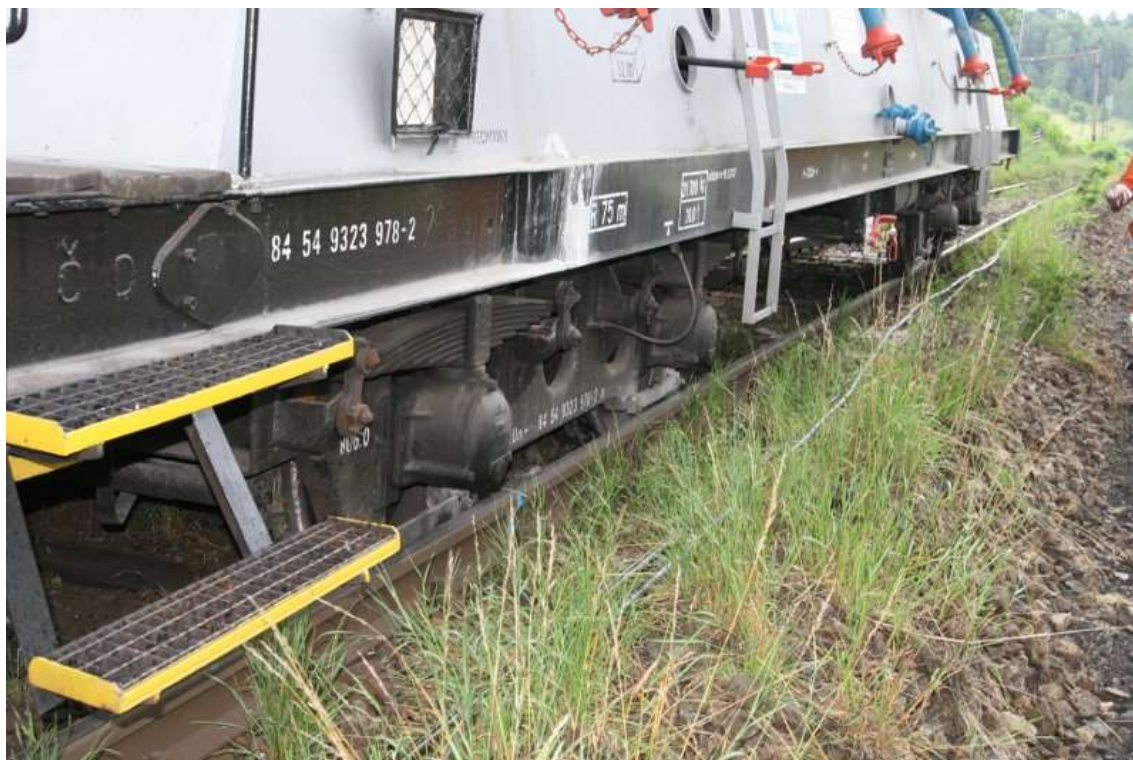
pojízďena obousměrně. V místě stavby byla v této koleji v prostorovém oddílu žst. Strančice – odbočka Mirošovice od km 157,220 do km 153,810 zavedena pomalá jízda 50 km·h⁻¹. Strojvedoucí vlaku Pn 1.nsl 66803 byl o této pomalé jízdě zpraven písemným rozkazem „V“ a tento pokyn provozovatele dráhy dodržel. Vlak se rozjel ve 12:16 hodin ze žst. Strančice plynulým nárůstem rychlosti až na hodnotu 46 km·h⁻¹. Z této rychlosti je registrováno prudké snížení rychlosti až do zastavení. Celková ujetá dráha činila 1600 m. Drážní vozidlo řady Uacs číslo 84 54 9323 978-2, řazeno jako druhé, bylo po MU nalezeno vykolejené předním podvozkem vpravo ve směru jízdy, ve vykolejeném stavu ujelo dráhu 150 metrů.

Foto 4: Vykolejené DV

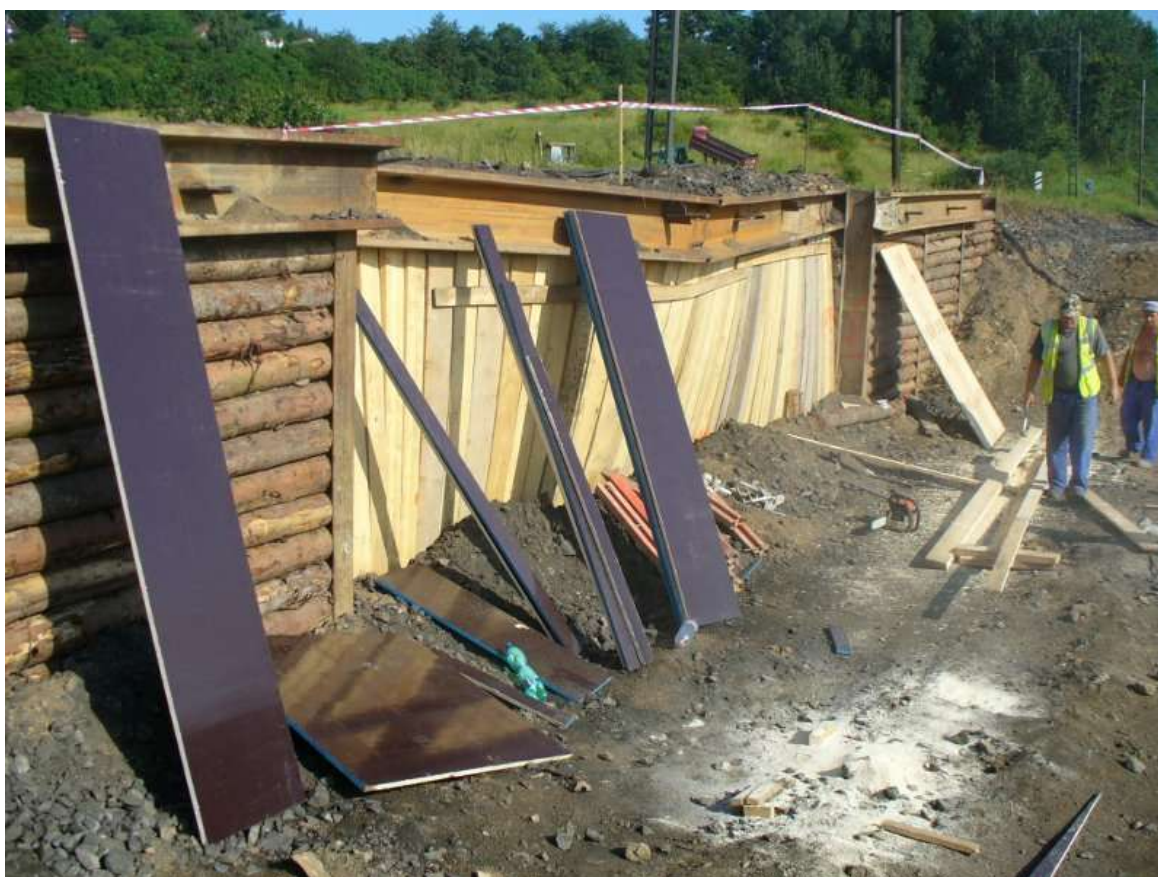
Šetřením bylo zjištěno, že tento technologický postup beranění nebyl dodržen, tj. nebyla provedena druhá fáze kotvení, zaberanění 5 ks záporových štětovnic délky 4 m za pojížděnou 1. traťovou kolejí a přepojení kotevnicích táhel k těmto záporám. Tím došlo k nedostatečnému ukotvení 1. traťové koleje a odtěžením části náspu na základovou spáru i k narušení železničního spodku a svršku této koleje.

„Optimalizaci trati Benešov u Prahy – Praha Vršovice“ provádělo pro SŽDC sdružení „Koridor IV, Benešov-Strančice“, které zadalo rekonstrukci předmětného železničního mostu zhotoviteli PSVS. V rámci stavebních prací probíhalo postupné odtěžování náspu od 2. traťové koleje směrem k 1. traťové koleji. Vlivem stavebních prací došlo k narušení železničního spodku a svršku této koleje, které se projevilo změnou směrové a výškové polohy koleje pod druhým taženým DV projíždějícího vlaku. Narušení geometrické polohy koleje bylo bezprostřední příčinou vykolejení DV.

Foto 5: Stavební práce na železničním mostě po MU
