Drážní inspekce
The Rail Safety Inspection Office

Zpráva o výsledcích šetření příčin a okolností vzniku mimořádné události

Nedovolená jízda vlaku Os 9104 kolem hlavního odjezdového návěstidla L1 s následnou jízdou na 1. traťovou kolej proti jedoucímu vlaku Os 2509 na dráze železniční, celostátní, v železniční stanici Strančice

Investigation Report of Railway Accident

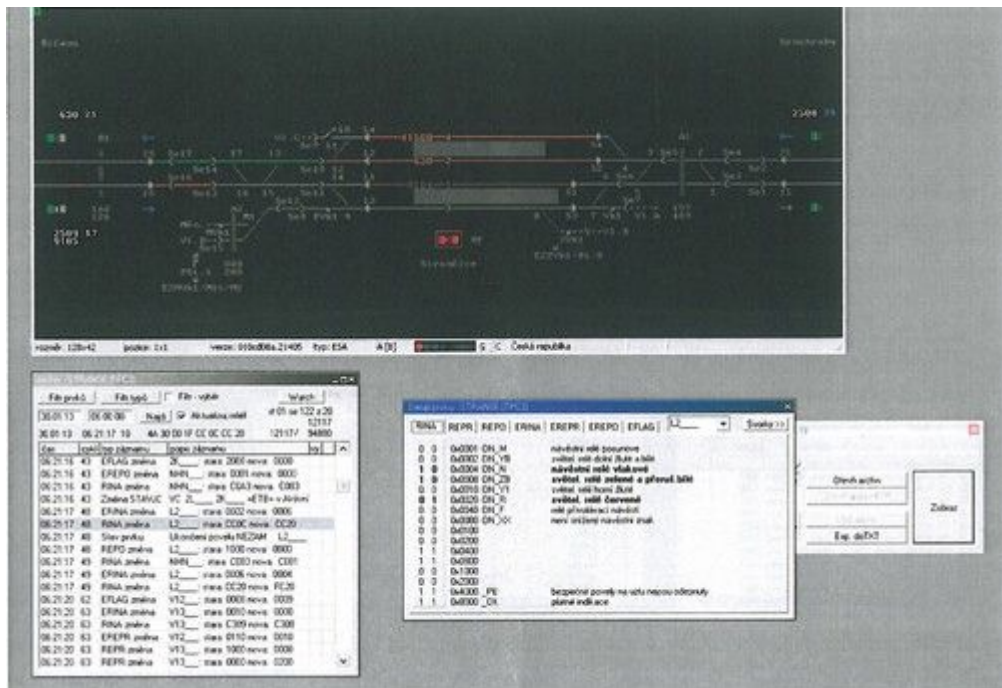
Obr. č. 5: V 6:21:17 h minul vlak R 630 odjezdové návěstidlo L2, jehož návěst se obsazením kolejového obvodu V 12 změnila na návěst „Stůj“
Zdroj: SŽDC

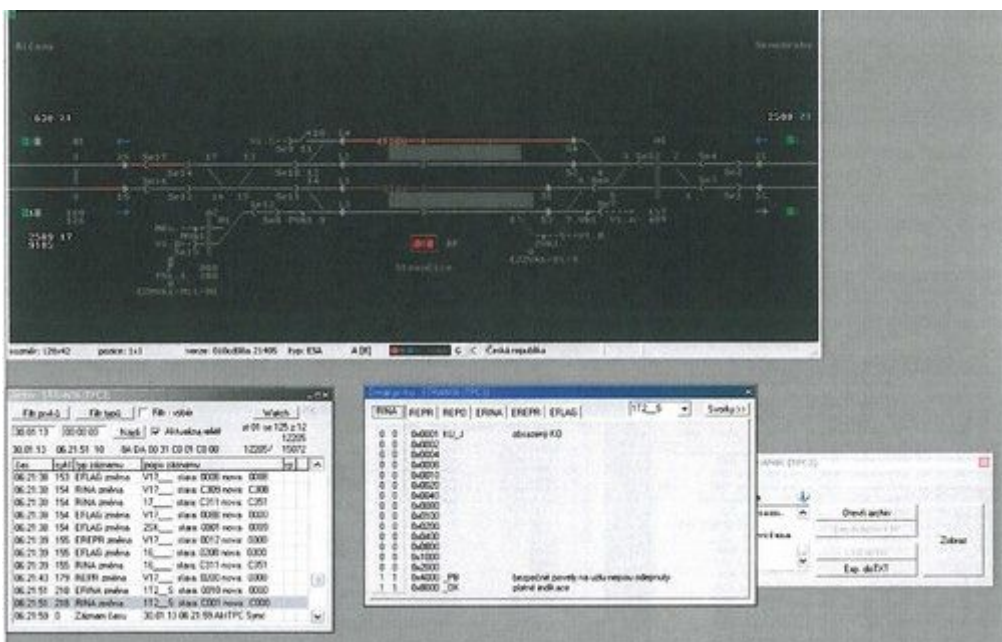
Obr. č. 6: V 6:21:51 h minul vlak Os 9104 zhaslé oddílové návěstidlo AB-1-1593 v 1. TK v km 159,397
Zdroj: SŽDC

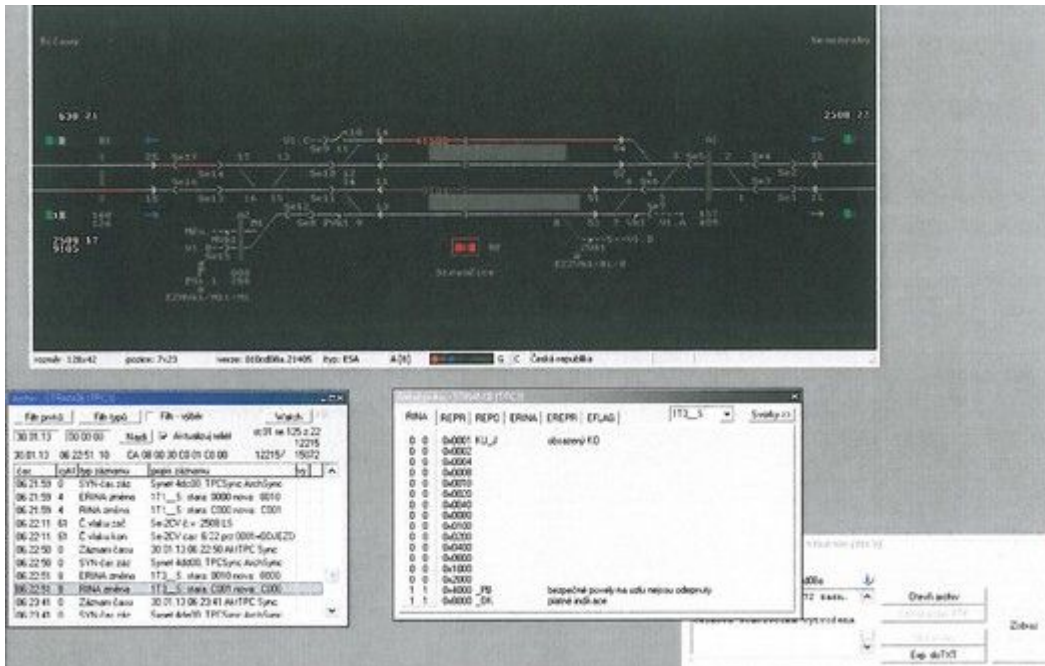
Obr. č. 7: V 6:22:51 h obsadil vlak Os 9104 úsek 1T3. Až do souhlasu k uvolnění dráhy zůstal vlak Os 9104 stát v úsecích 1T2 a 1T3
