The Rail Safety Inspection Office

Závěrečná zpráva o výsledcích šetření mimořádné události

Nedovolená jízda vlaku Os 4807 kolem návěstidla S zakazujícího jízdu v železniční stanici Studenec a následný vjezd na staniční kolej obsazenou vlakem Os 4806

Accident and incident investigation report

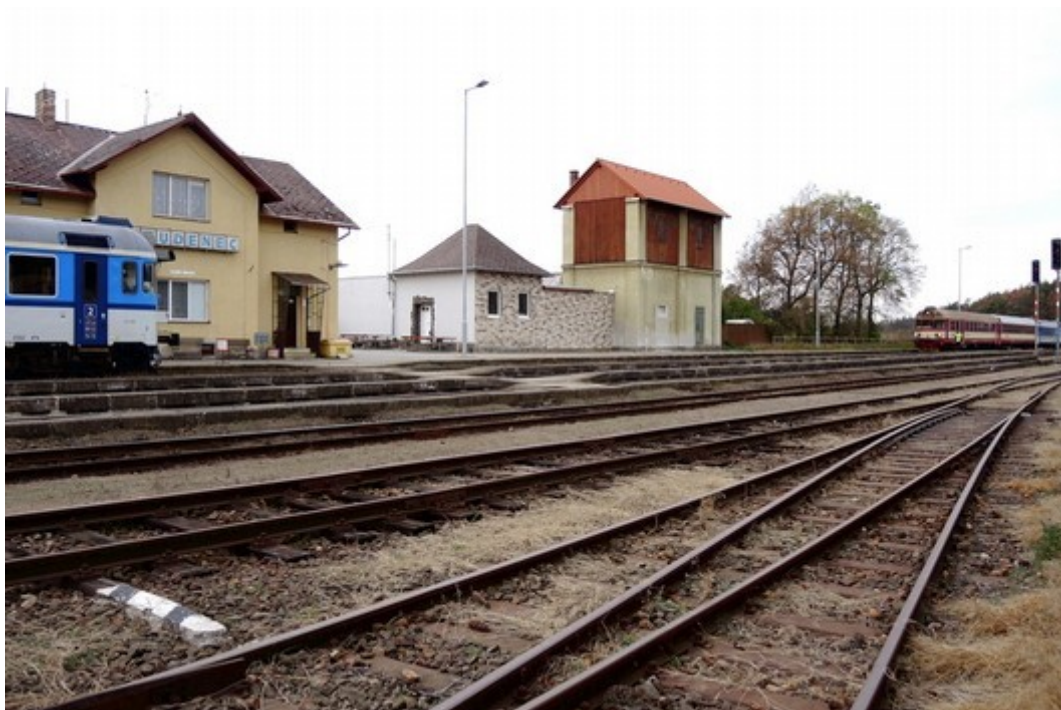
Obr. č. 1: Čela vlaků Os 4806 a Os 4807 na 1. SK ve vzdálenosti 79 m od sebe Zdroj: DI

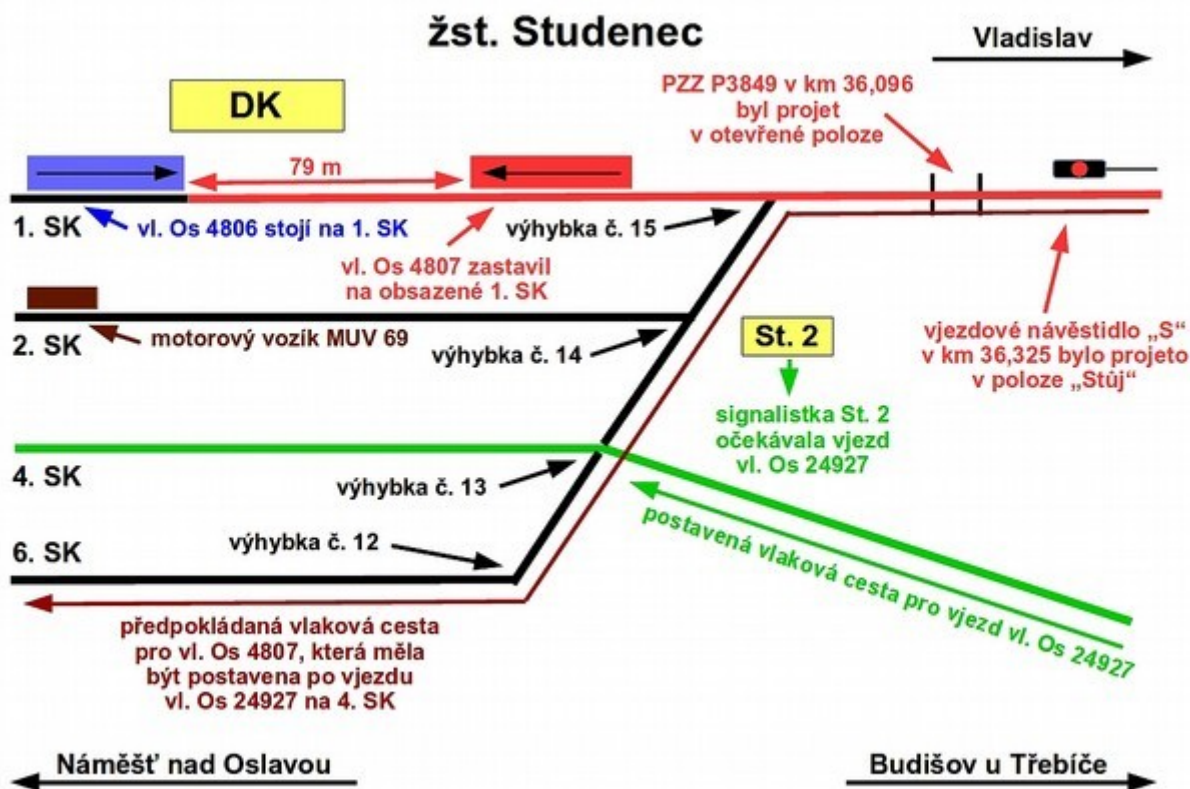
Obr. č. 2: Schéma místa vzniku MU

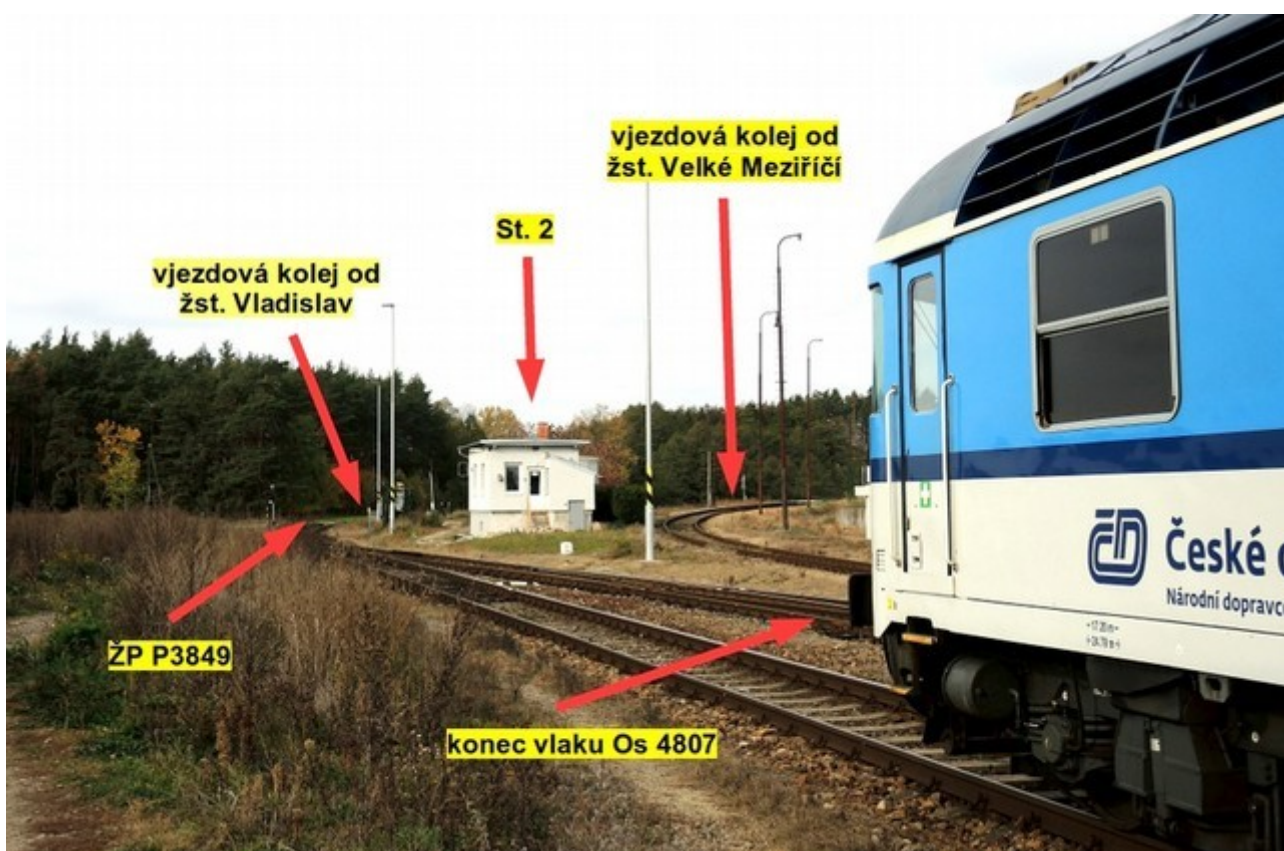
Obr. č. 3: Zhlaví od žst. Vladislav po zastavení vlaku Os 4807

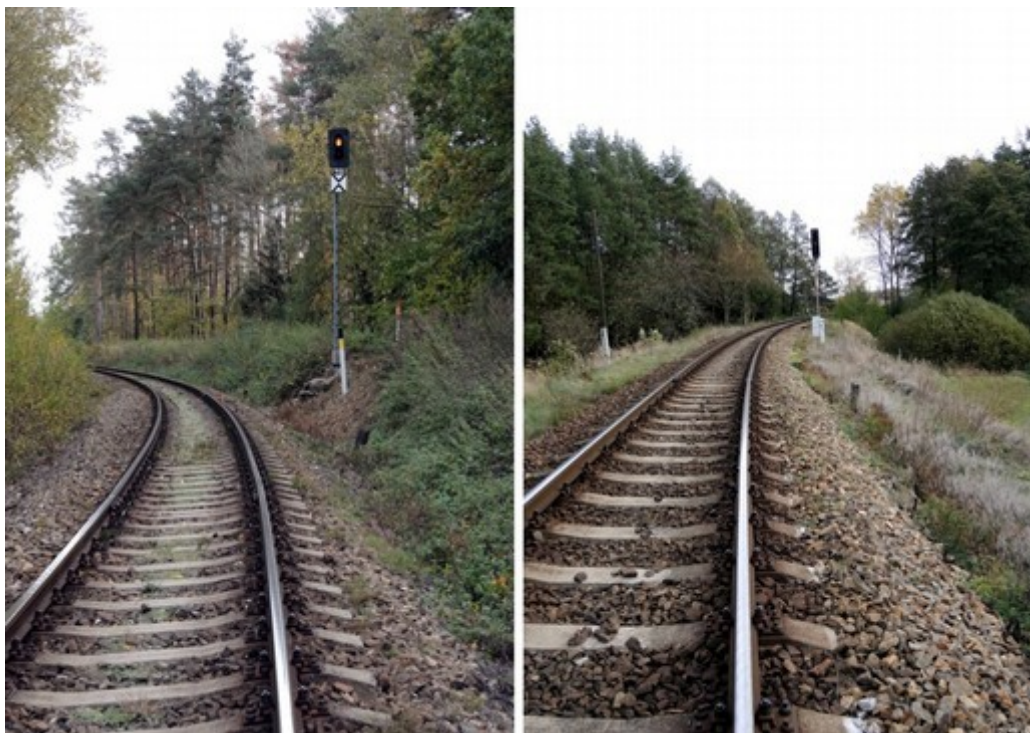
Obr. č. 4: Viditelnost návěstidel „PřS“ a „S“

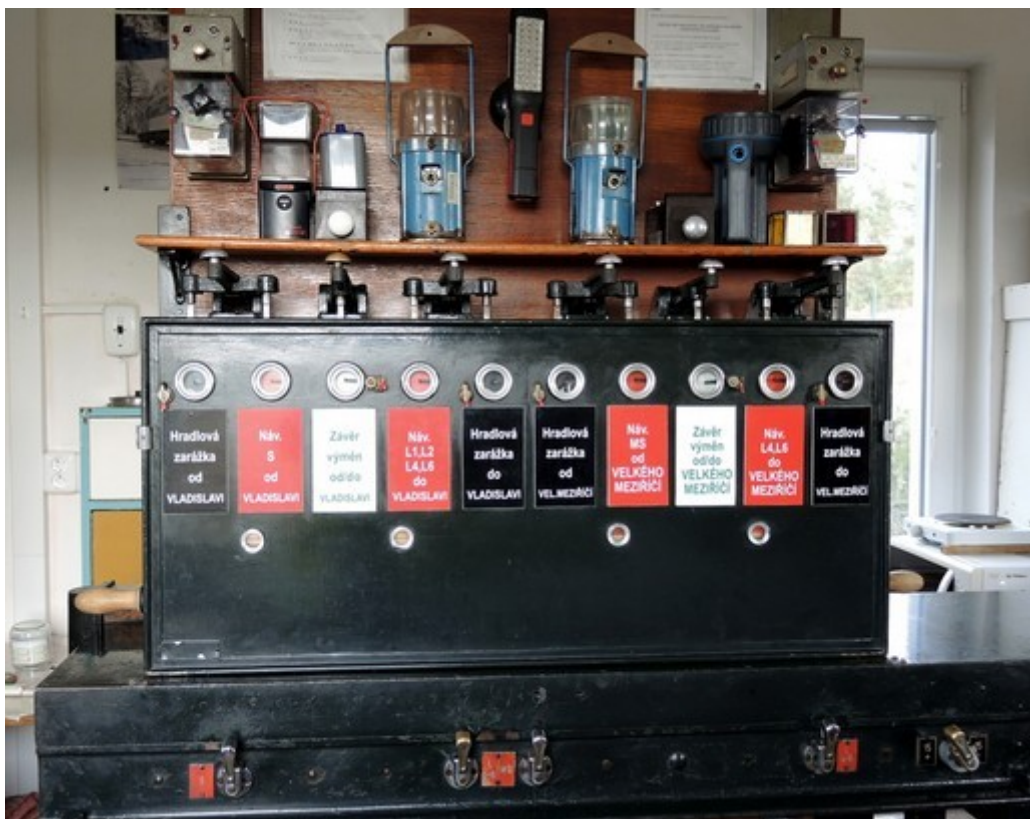
Obr. č. 5: Stav stavědlového přístroje na St. 2 v době příchodu DI

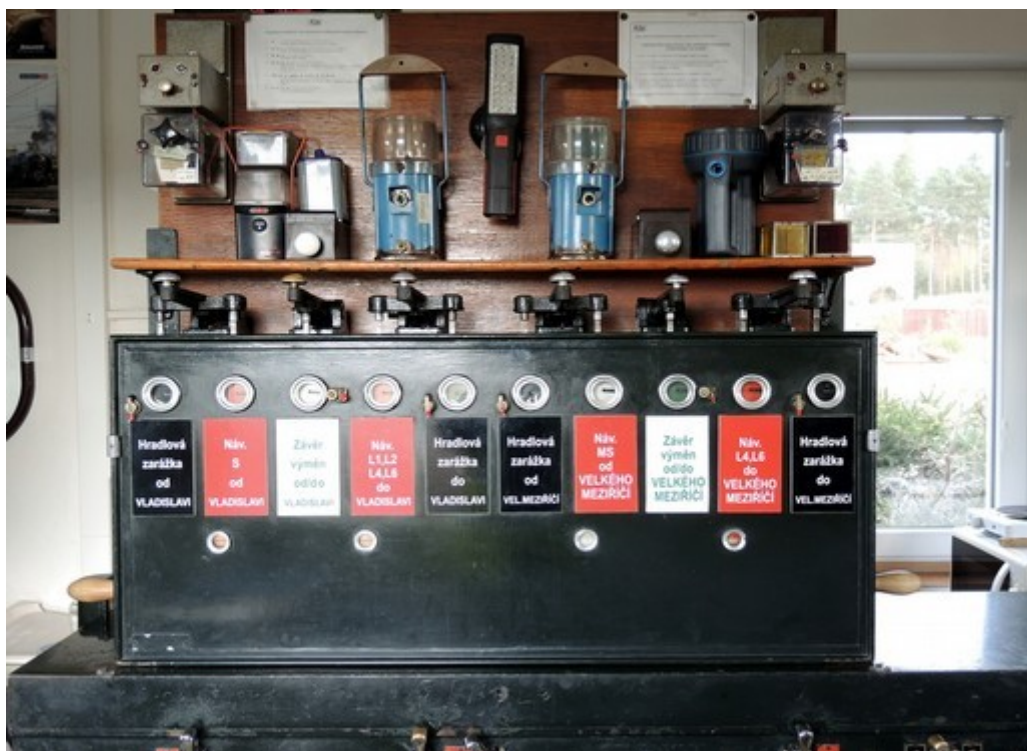
Obr. č. 6: Nasimulovaný stav stavědlového přístroje na St. 2 v okamžiku vzniku MU. Rozdíl proti obr. č. 4: „Závěr výměn od/do Velkého Meziříčí“ uzavřený – postavená vlaková cesta pro vjezd vlaku Os 24927

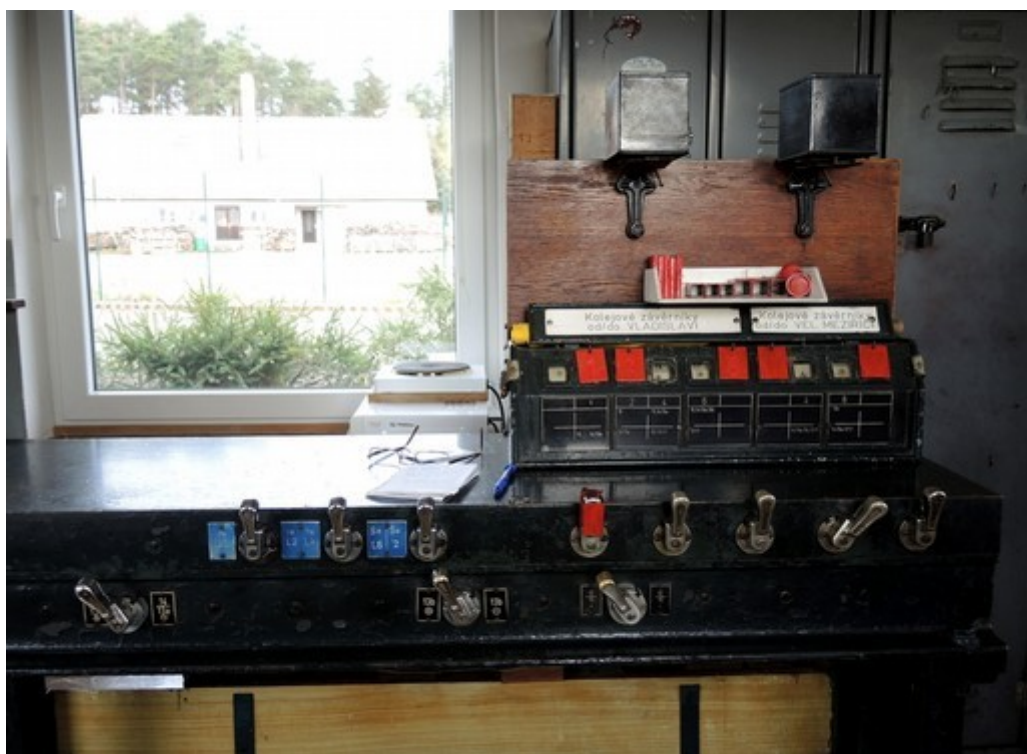
Obr. č. 7: Výhled signalistky St. 2 při očekávání vjezdu vlaku od žst. Velké Meziříčí
