Drážní inspekce
The Rail Safety Inspection Office

Zpráva o výsledcích šetření příčin a okolností vzniku mimořádné události

Srážka vlaku EC 108 Comenius s překážkou na dopravní cestě,
zřícenou konstrukcí silničního mostu v železniční stanici Studénka

Investigation Report of Railway Accident

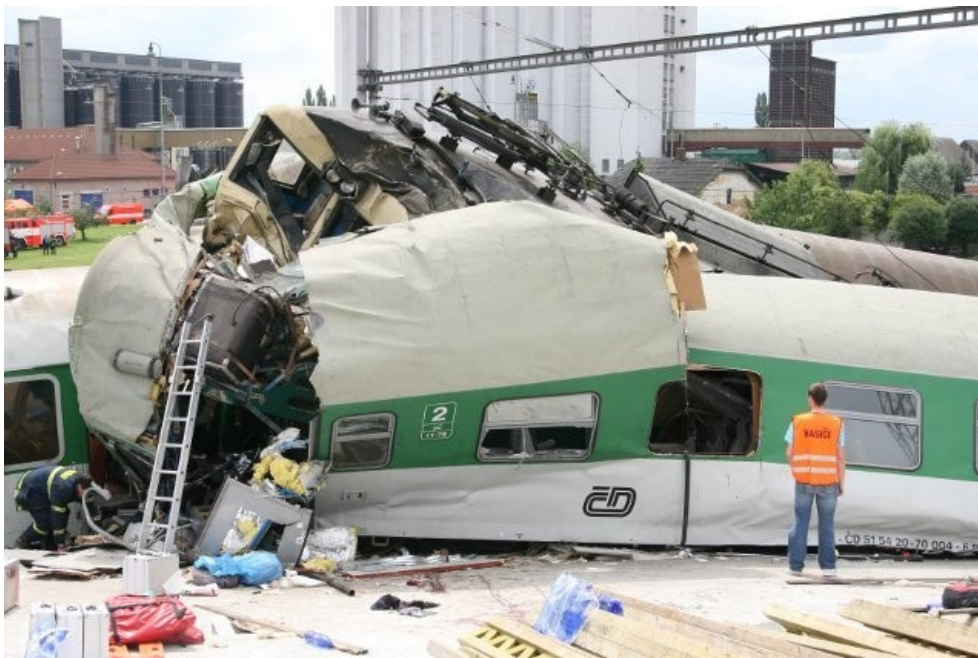
Vykolejeno a silně poškozeno bylo HDV 151.018-9 a první 4 TDV určená k přepravě cestujících vlaku EC 108. Dále byla poškozena čtyři TDV řazená jako 5. až 8. TDV za HDV, a to tak, že spolu s posledními dvěma TDV vlaku EC 108 zůstala stát v nevykolejeném a nerozpojeném stavu na staniční koleji č. 101. Konec soupravy vlaku EC 108 se po vzniku MU nacházel v km 243,713⁴, řádně označen návěstí „Konec vlaku“.

Obrázek 1: Pohled na zaklínění a destrukci HDV 151.018-9, 1. TDV a 3. TDV vlaku EC 108.

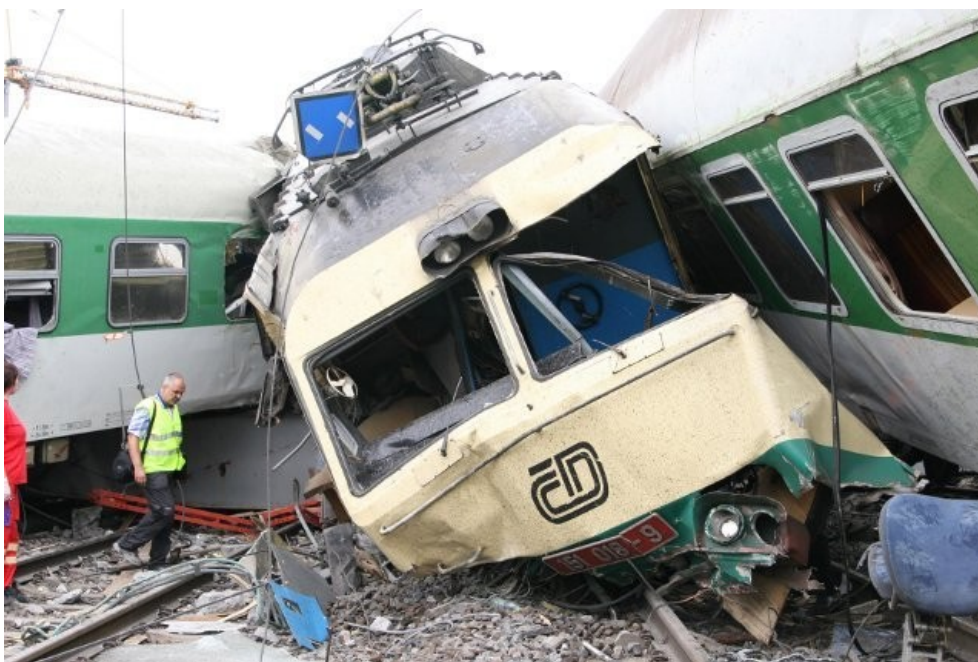
- Škoda na HDV 151.018-9 činí 31.680.285,- Kč.
Dle stanoviska dopravce, uvedeného v zápise z Komisionálního zjištění technického stavu HDV, vykonané v DKV Praha dne 17. 09. 2008, je: „HDV celkově poškozeno, čeká na zrušení. Lokomotiva bude zrušena.“
- Škoda na TDV 51 54 20-70 004-6 Bpee činí 5.807.328,- Kč.
Dle stanoviska dopravce, uvedeného v Zápisu z komisionální prohlídky technického stavu TDV, vykonané v žst. Studénka dne 11. 08. 2008: „Vozidlo je neopravitelné a jeho likvidace bude provedena na místě.“

Obrázek 2: Pohled na přední čelo HDV 151.018-9 a vlaku EC 108.

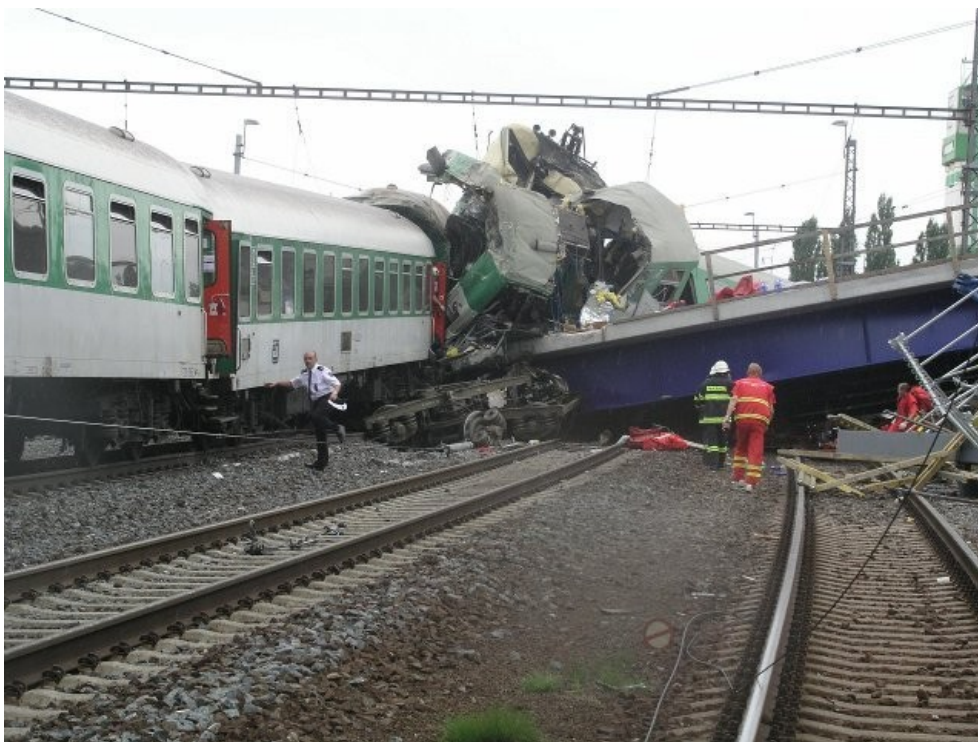
Obrázek 3: Pohled zprava ve směru jízdy vlaku EC 108 na destruktci TDV, zaklíněných o nosnou konstrukci zříceného mostu.

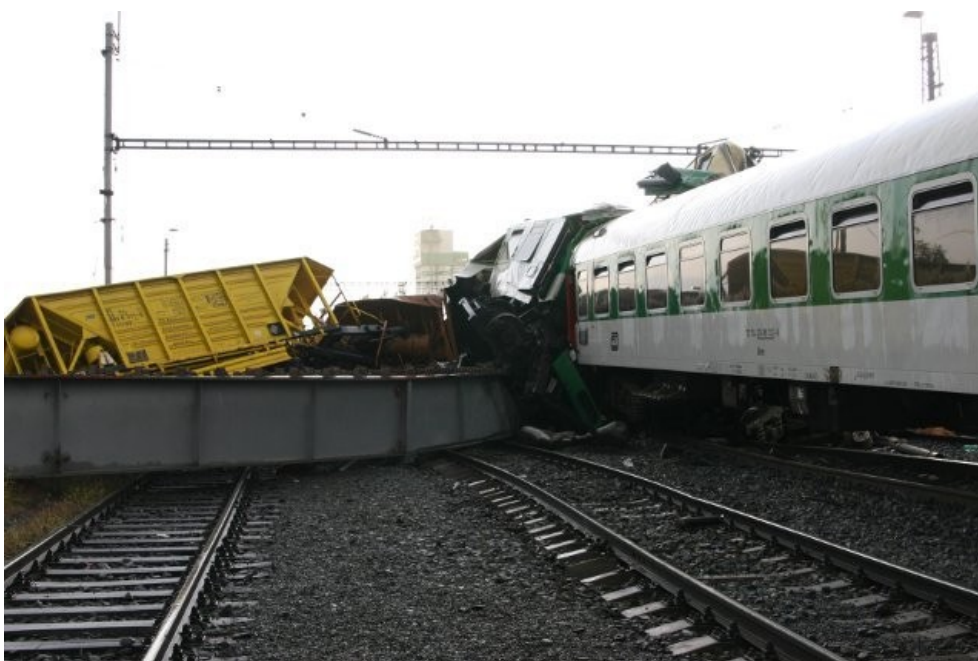
Vykolejena a silně poškozena byla dále poslední tři TDV určená k přepravě nákladu vlaku 1. nsl. Pn 60230, stojícího na staniční koleji č. 103. Poškozena byla dvě TDV řazená jako čtvrté a páté TDV od konce vlaku.

Obrázek 4: Pohled zleva ve směru jízdy vlaku EC 108 na TDV vlaku EC 108 a 1. nsł. Pn 60230, zaklíněná o nosnou konstrukci zříceného mostu.

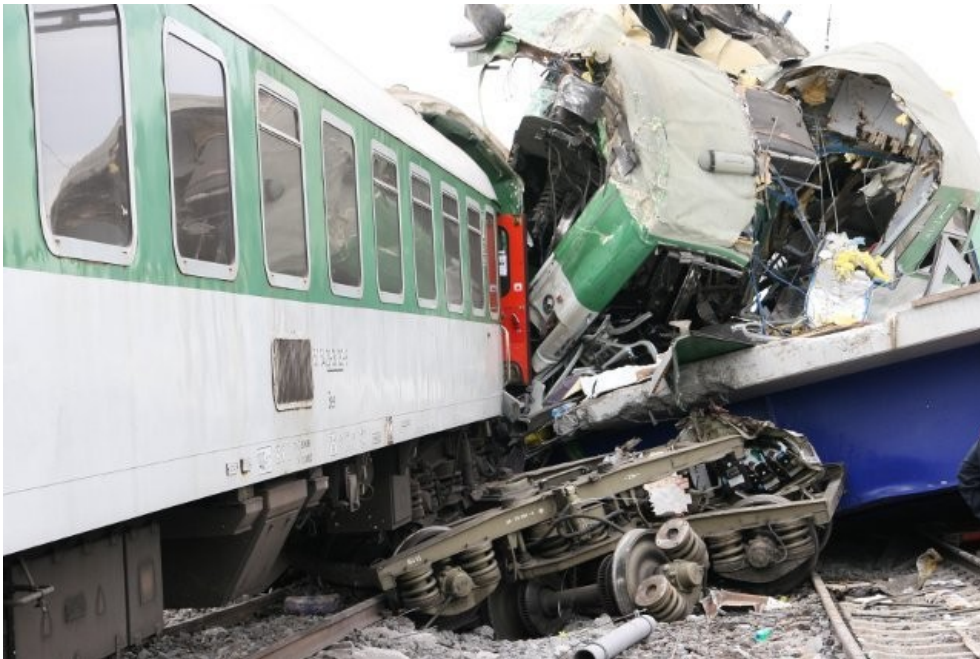
Obrázek 5: Detailní pohled na destrukci TDV vlaku EC 108, vzájemně zaklíněných o nosnou konstrukci zříceného mostu.

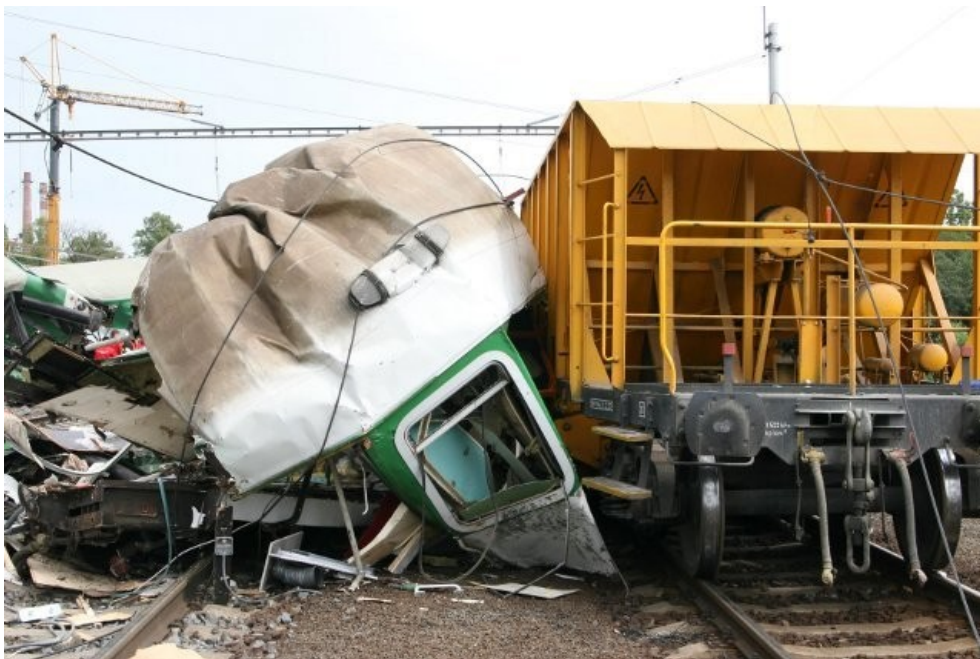
TDV stálo rámem na šterkovém loži v prostoru mezi kolejí č. 101 a 102, bez obou podvozků, které byly násilně odděleny od rámu TDV. Oba oddělené podvozky se nacházely ve zdeformovaném stavu zabořené do šterkového lože pod rámem TDV 50 54 20-38 024-6 Bee řazeného jako 3. TDV za HDV. Přední podvozek se nacházel v místě hlavního příčnicku rámu a zadní podvozek pod zadním čelem uvedeného TDV. Deformované čelo TDV 50 54 20-38 009-7 Bee se nacházelo v km 243,492, tj. 84 m za místem vzniku MU, vlevo, 31 m před HDV 151.018-9. Přední část TDV byla až po úroveň 2. okna ve směru jízdy vlaku EC 108 zdeformována. Přestavovače tlakové brzdy byly utrženy. Levá bočnice byla poškozena následkem srážky s nákladními TDV 84 54 6836 023-3 Faccpp a 80 54 2800 313-3 Faccpp vlaku 1. nsf. Pn 60230 stojícího na sousední koleji č. 103.

Obrázek 6: Pohled na destrukci TDV 50 54 20-38 009-7 vlaku EC 108, zaklíněného do TDV 80 54 2800 313-3 vlaku 1. nsl. Pn 60230.
