The Rail Safety Inspection Office

**Střetnutí vlaku Ex 512 s nákladním automobilem na železničním přejezdu
P6501 v km 245,044, v železniční stanici Studénka**

Investigation Report of Railway Accident

**Collision of long distance passenger train No. 512 with an obstacle – a lorry at the
level crossing No. P6501 at Studénka station**

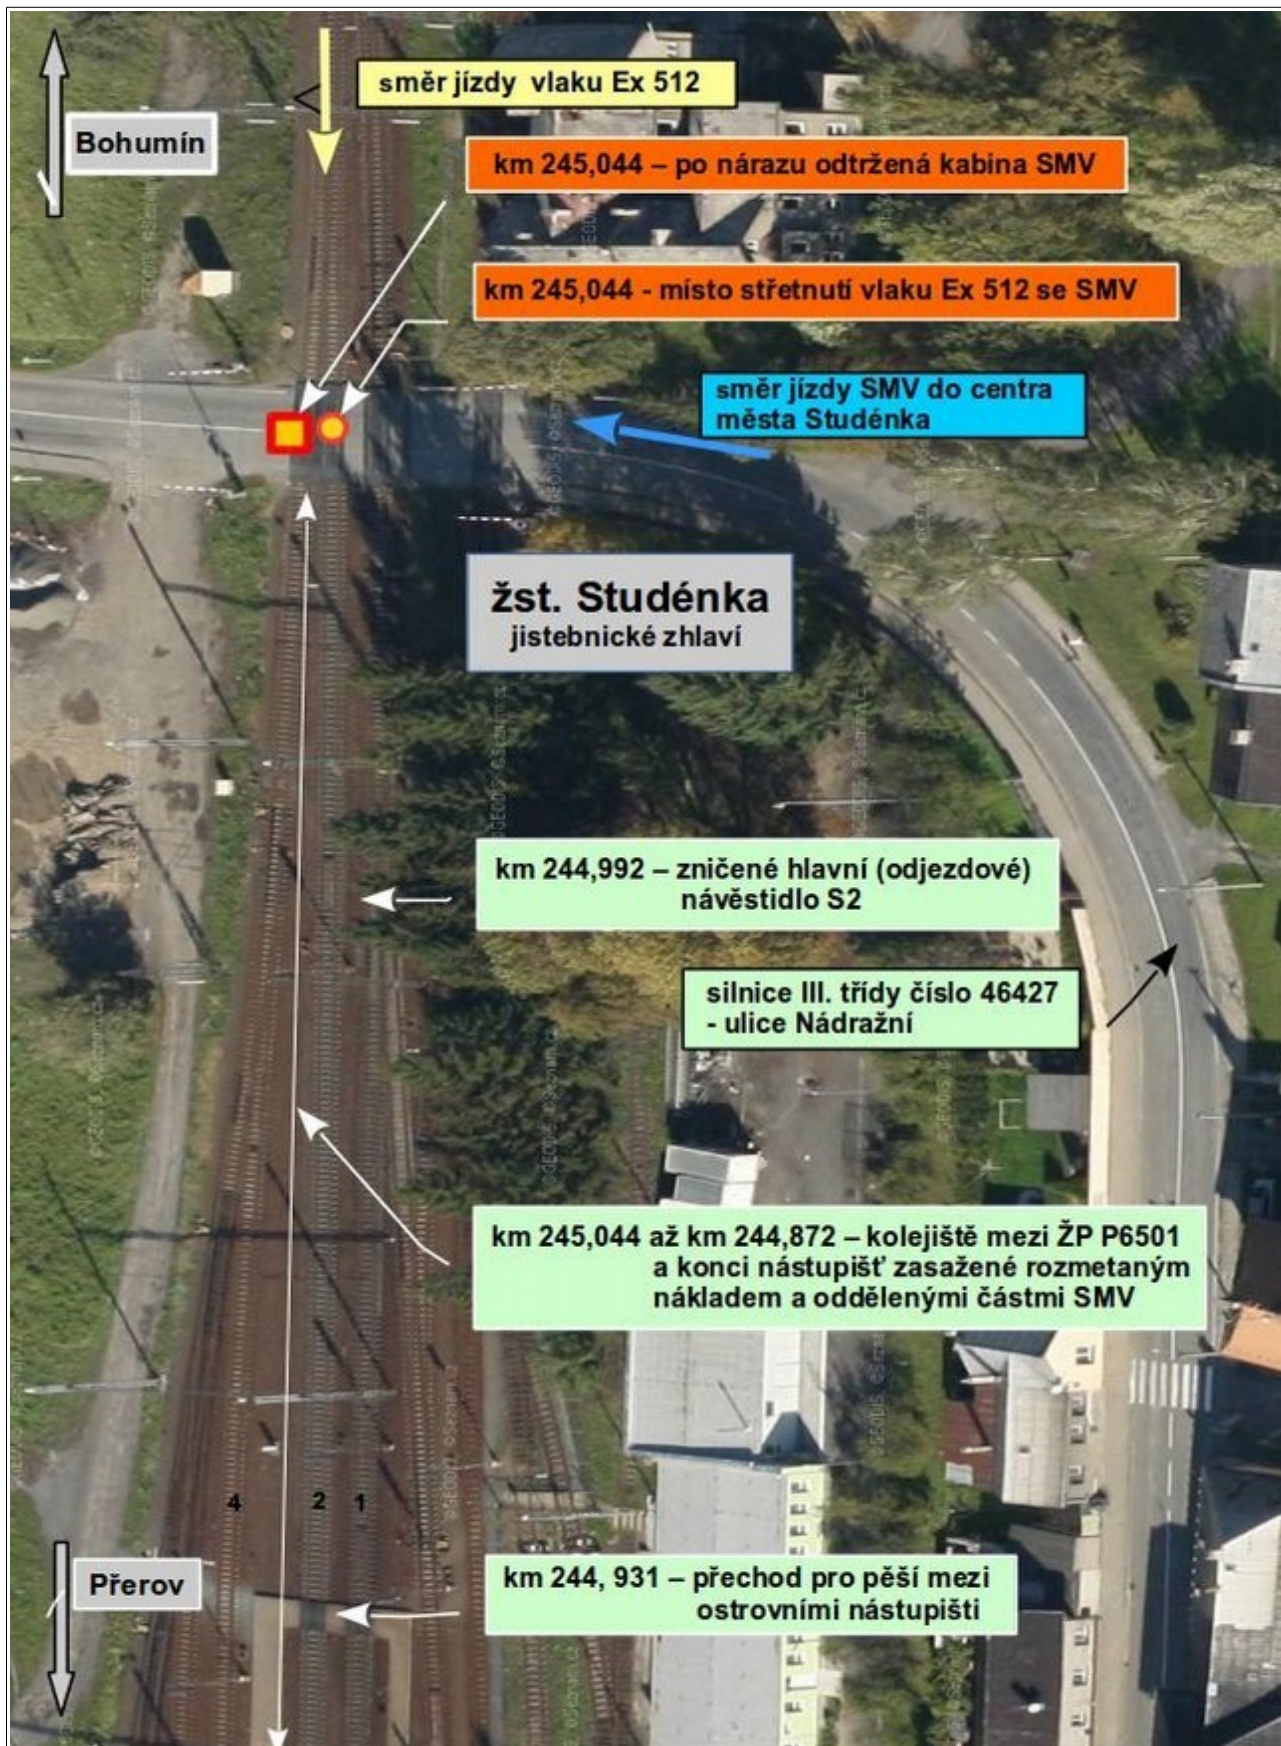
Obr. č. 2: Situační náčrtek místa vzniku MU.

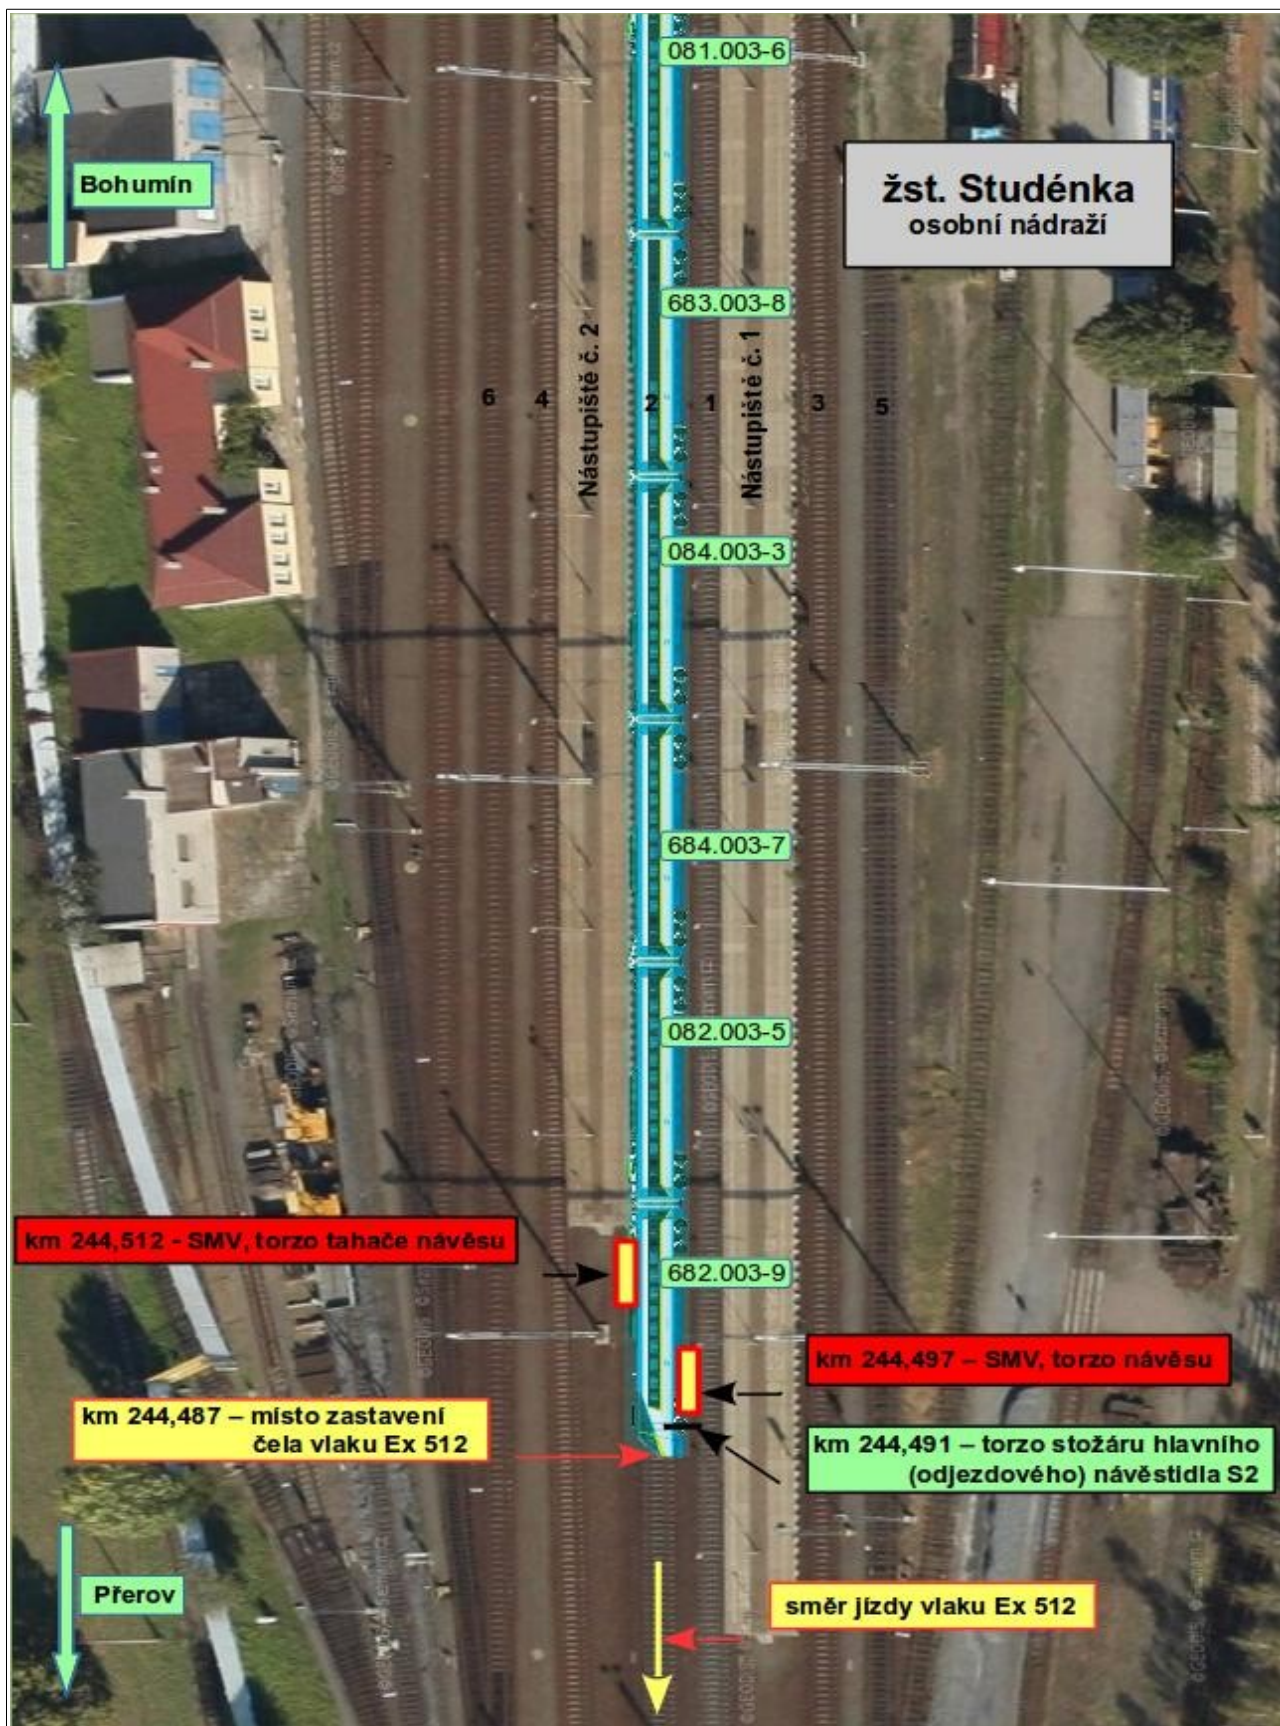
- při MU k vykolejení DV vlaku Ex 512 nedošlo;
 - konec vlaku Ex 512, zadní čelo na konci vlaku řazeného hlavového DV CZ-ČD 93 54 6 681 003-0 (dále jen 681.003-0), se v konečném postavení po MU nacházel na SK 2 v km 244,672, tj. 372 m za místem střetnutí. DV nebylo následkem MU poškozeno;

Obr. č. 3: Situační náčrtek místa zastavení vlaku Ex 512

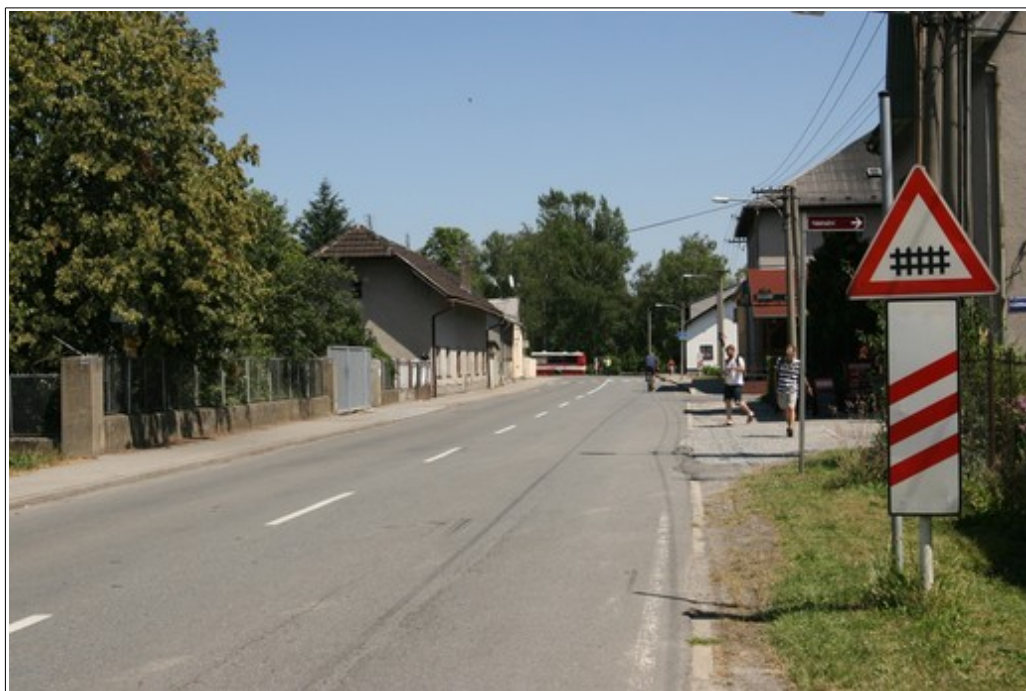
Obr. č. 6: Pohled na dopravní značení před ŽP P6501 ve směru jízdy SMV.

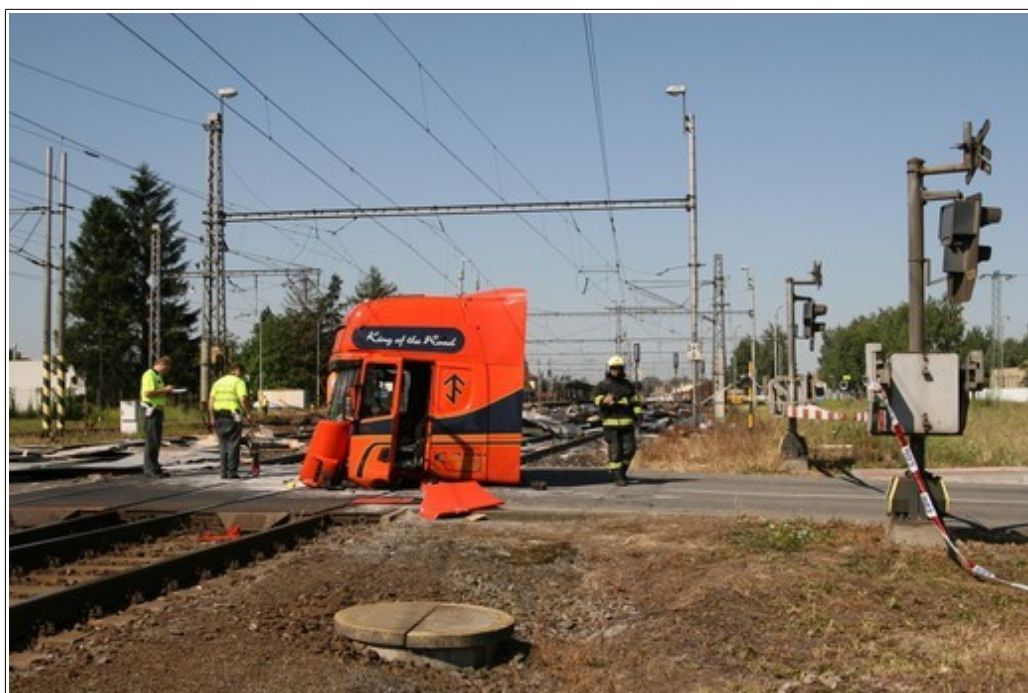
Obr. č. 7: Pohled na utrženou kabinu SMV po střetnutí s vlakem Ex 512.

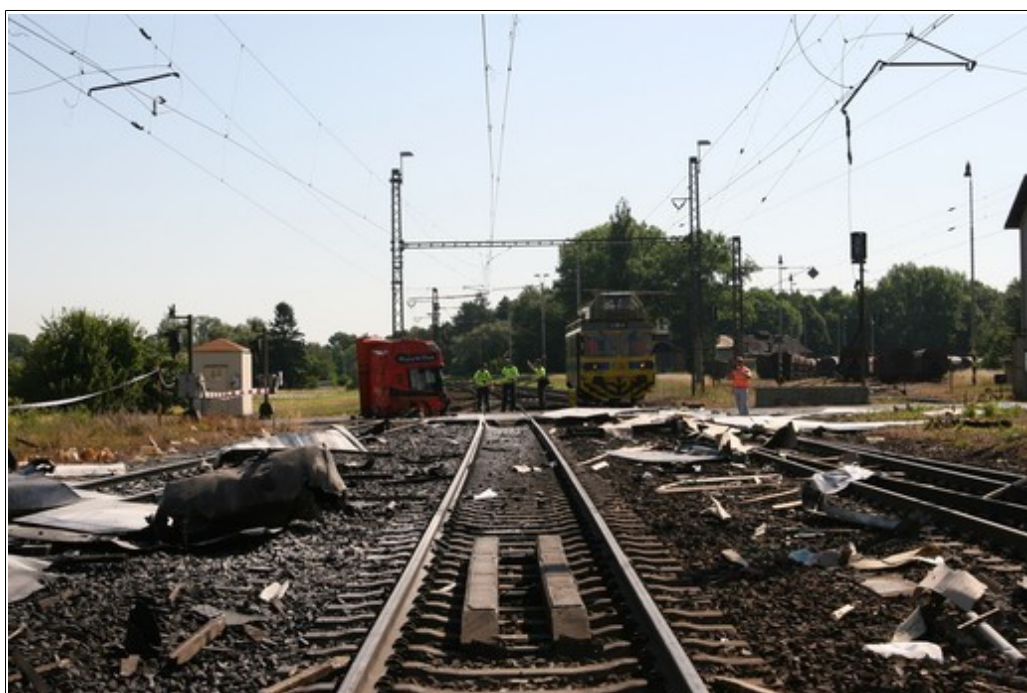
- konstrukce přejezdové vozovky ŽP nebyla nehodovým dějem poškozena, jednotlivé pryžokovové prvky STRAIL přejezdové vozovky nebyly posunuté, došlo pouze k jejich znečištění ropnými produkty z devastovaného SMV;

Obr. č. 8: Pohled na ŽP P6501 a kolejiště v žst. Studénka po střetnutí SMV s vlakem Ex 512.

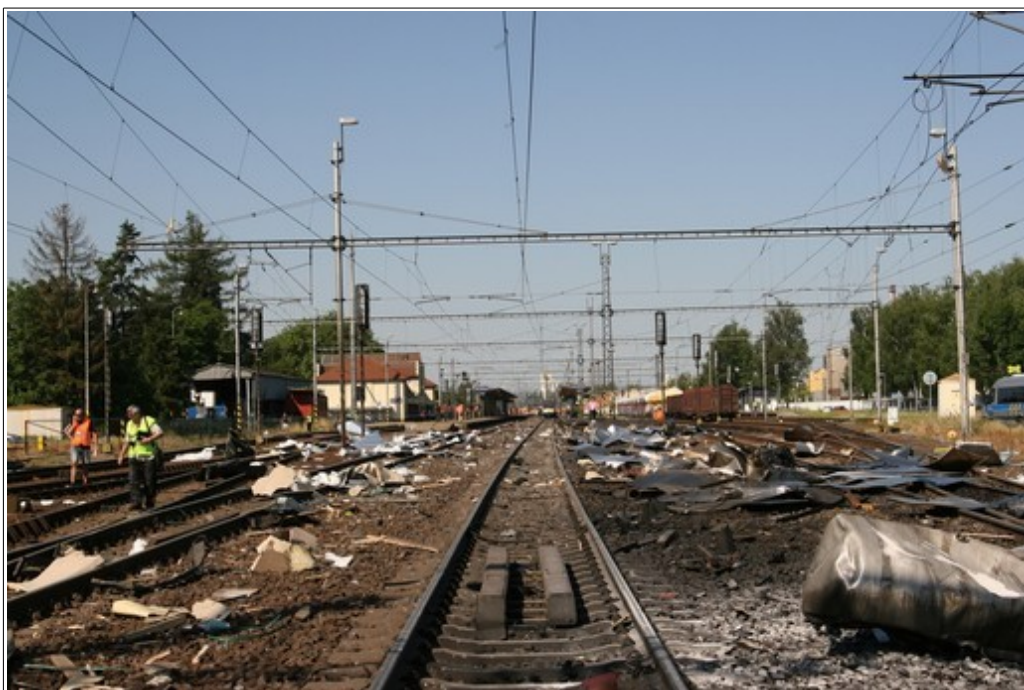
- ve směru jízdy vlaku Ex 512 za přejezdovou vozovkou ŽP byly na obě strany přiléhající ke SK 2 následkem MU rozmetány trosky SMV a jím přepravovaného nákladu. Přepravovaný náklad byl dílem rozmetán v délce 136 m až k začátku ostrovních nástupišť č. 1 a č. 2 žst. Studénka v km 244,908. V tomto prostoru se rovněž nalézaly drobné odlomené součásti SMV. První nádrž PHM SMV tahače SCANIA se nacházela mezi SK 2 a 4 v km 244,996, tj. 48 m za místem střetnutí. V km 244,992, tj. 52 m za místem střetnutí, bylo nalezeno torzo bez stožáru hlavního (odjezdového) návěstidla S2, typu AŽD 70, zničeného následným nehodovým dějem MU. V k němu přilehlém prostoru (kolejišti) byly nalezeny zcela demolované části sestavy návěstních svítilen tohoto návěstidla, přičemž stožár návěstidla zůstal částečně vklíněn v levé bočnici hlavového DV 682.003-9, a to

- v prostoru mezi ŽP P6501 a ostrovním nástupištěm č. 2, tj. v km 245,044 až 244,512, došlo následkem sunutí (smýkání) SMV k úniku ropných látek z demolovaných a utržených palivových nádrží SMV tahače SCANIA a k jejich samovznícení (požáru) a znečištění šterkového lože (cca 50 t lomového kamene frakce 32-63 mm) ve SK 1, 2, 4 a ve výhybkách č. 7 a 8, a povrchu části ostrovního nástupiště č. 2 ropnými látkami. Současně byly poškozeny venkovní prvky SZZ, a to vč. rozvodných kabelů a kabelové skříně KS7 SKP 66, přestavníků výhybek č. 7 a 8, upevňovací soupravy výhybky č. 8 a 6 stykových transformátorů DT 075E s přívodními a propojovacími lany;

Obr. č. 9: Pohled na kolejiště žst. Studénka po střetnutí SMV s vlakem Ex 512. Zdroj: DI

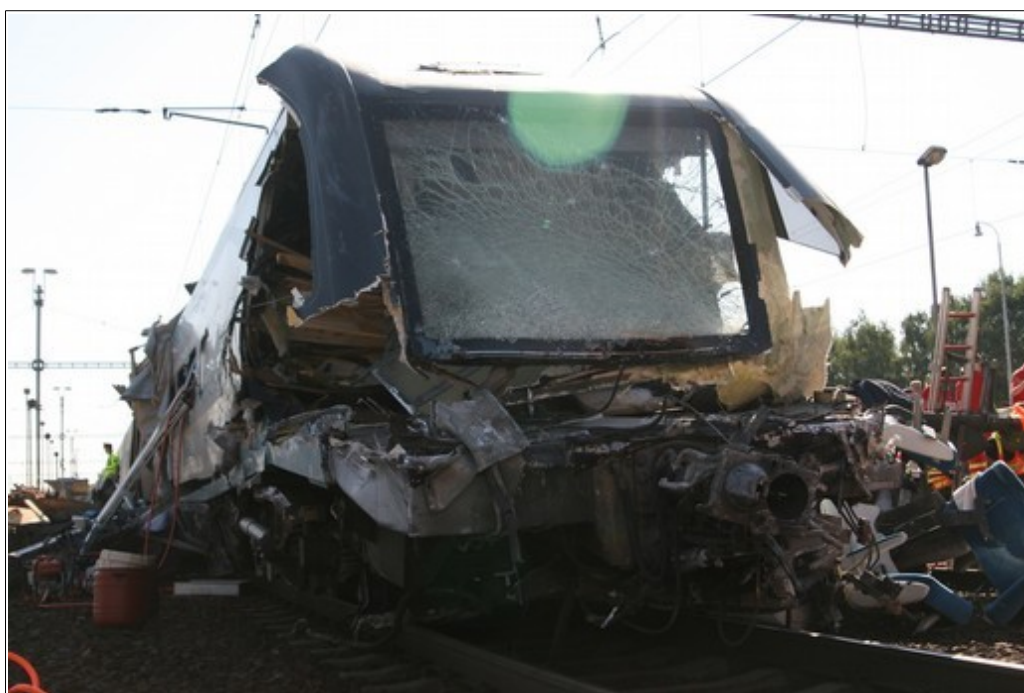
- SMV vjelo na ŽP P6501 ze strany od ul. Nádražní, tj. z levé strany přijíždějícího vlaku Ex 512;
- SMV bylo dynamikou nehodového děje zaklíněno pravou stranou do v čele vlaku řazeného hlavového DV CZ-ČD 93 54 6 682 003-9 (dále je 682.003-9) a sunuto (smýkáno) až do místa zastavení vlaku. Kabina i s řidičem SMV se ihned po střetnutí s vlakem násilně oddělila od tahače a zůstala stát otočena o cca 165° na přejezdové vozovce ŽP, a to v prostoru SK 4 žst. Studénka. V průběhu sunutí (smýkání) torza SMV toto zasahovalo do průjezdného průřezu souběžných SK 1 a SK 4. V době průjezdu podél ostrovního nástupiště č. 2 žst. Studénka, situovaného vpravo SK 2, sunuté (smýkané) torzo SMV zasahovalo také do volného schůdného, veřejně přístupného prostoru tohoto nástupiště. Na nástupišti č. 2 se v průběhu nehodového děje nezdržovaly žádné osoby;

Obr. č. 10: Pohled na devastované čelo vlaku Ex 512 se zaklíněným SMV, vlevo torzo tahače SCANIA, vpravo torzo návěsu KRONE. Zdroj: DI

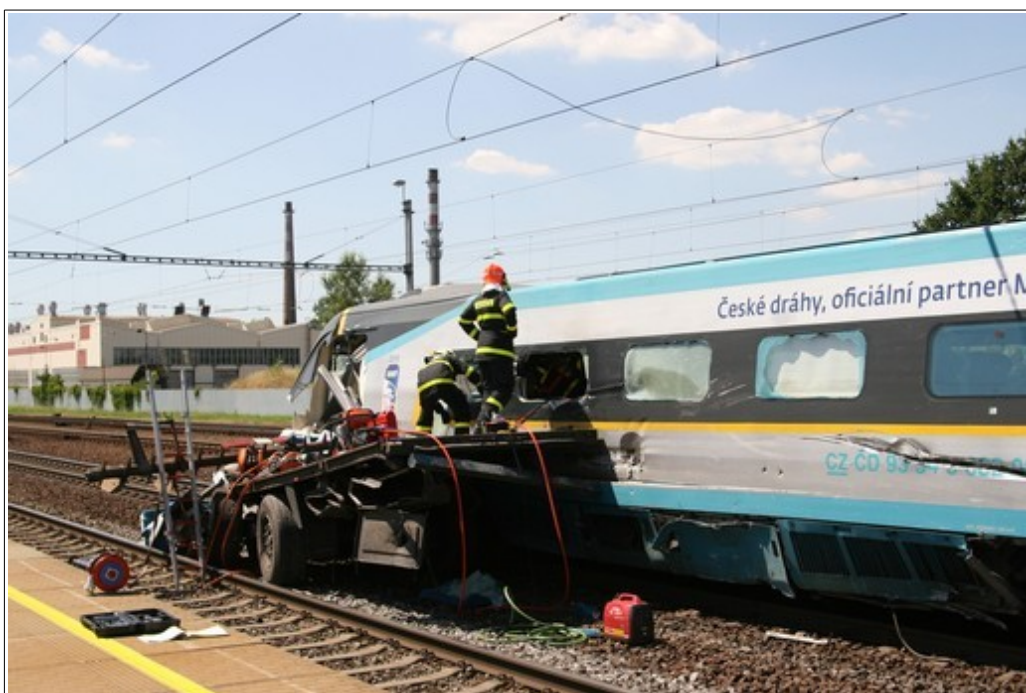
Obr. č. 11: Pohled na devastované čelo vlaku Ex 512 v místě zastavení vlaku po MU se zaklíněným SMV, torzem návěsu KRONE. Zdroj: DI

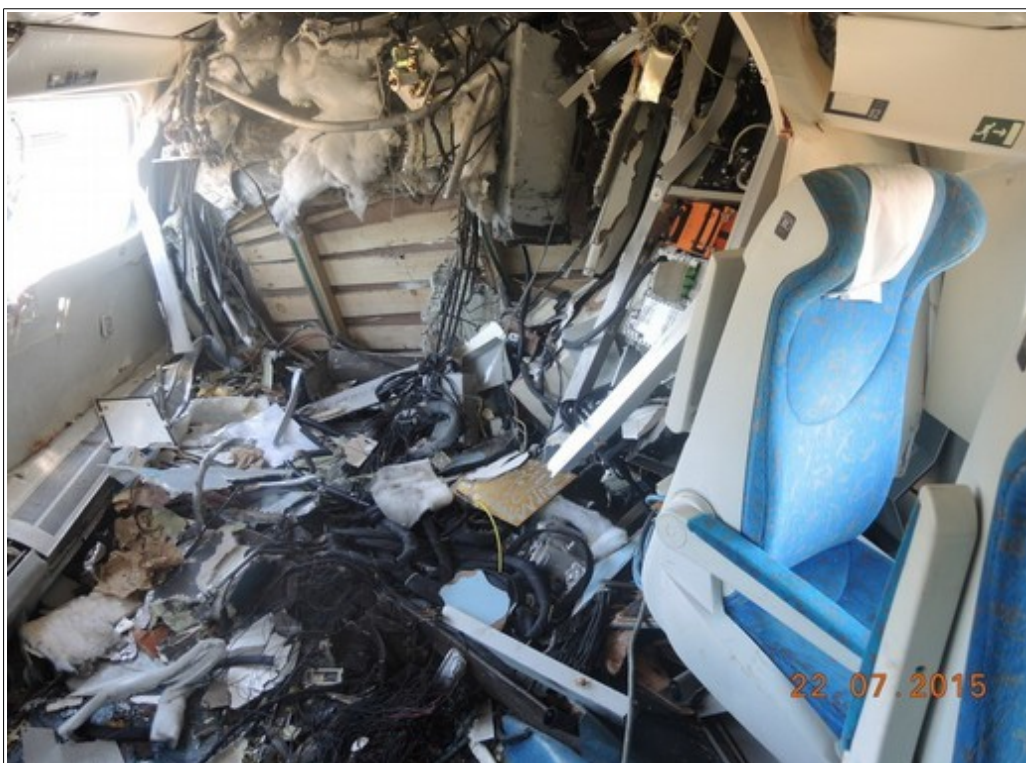
Obr. č. 12: Pohled na devastovaný interiér oddílu pro cestující v čele vlaku Ex 512 řazeného hlavového DV. Zdroj: DI
