The Rail Safety Inspection Office

Accident and incident investigation report

The derailment of one rolling stock of the freight train No. 52918 at Studénka station

č. j.: 6-4254/2018/DI

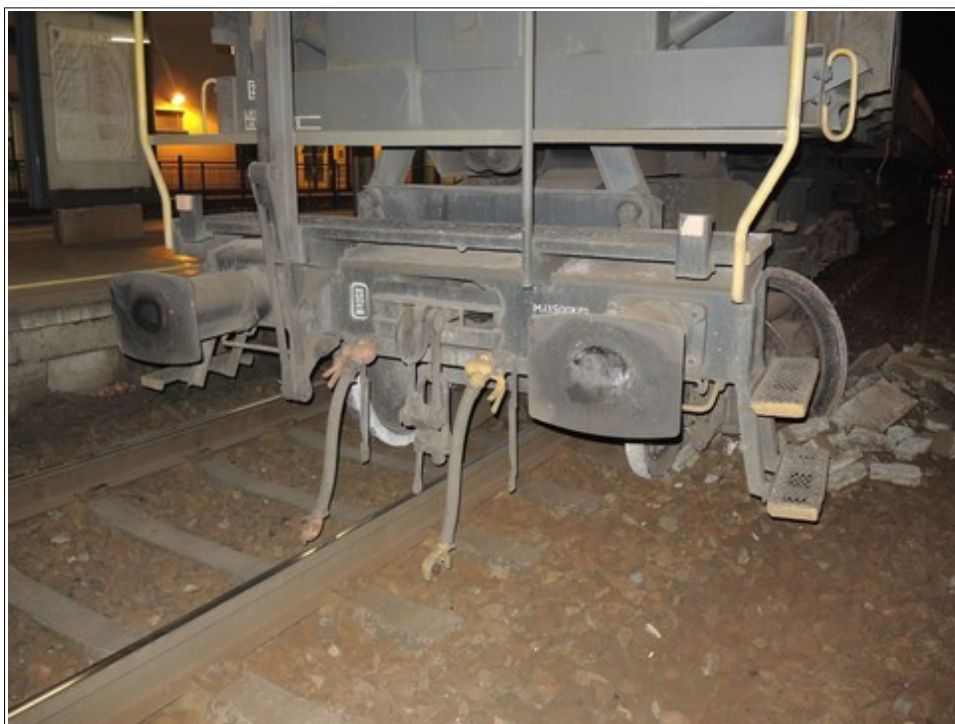
Obr. č. 1: Pohled na přední čelo vykolejeného TDV CZ-AWT 88 54 9200 105-6 v konečném postavení po vzniku MU. Zdroj: DI

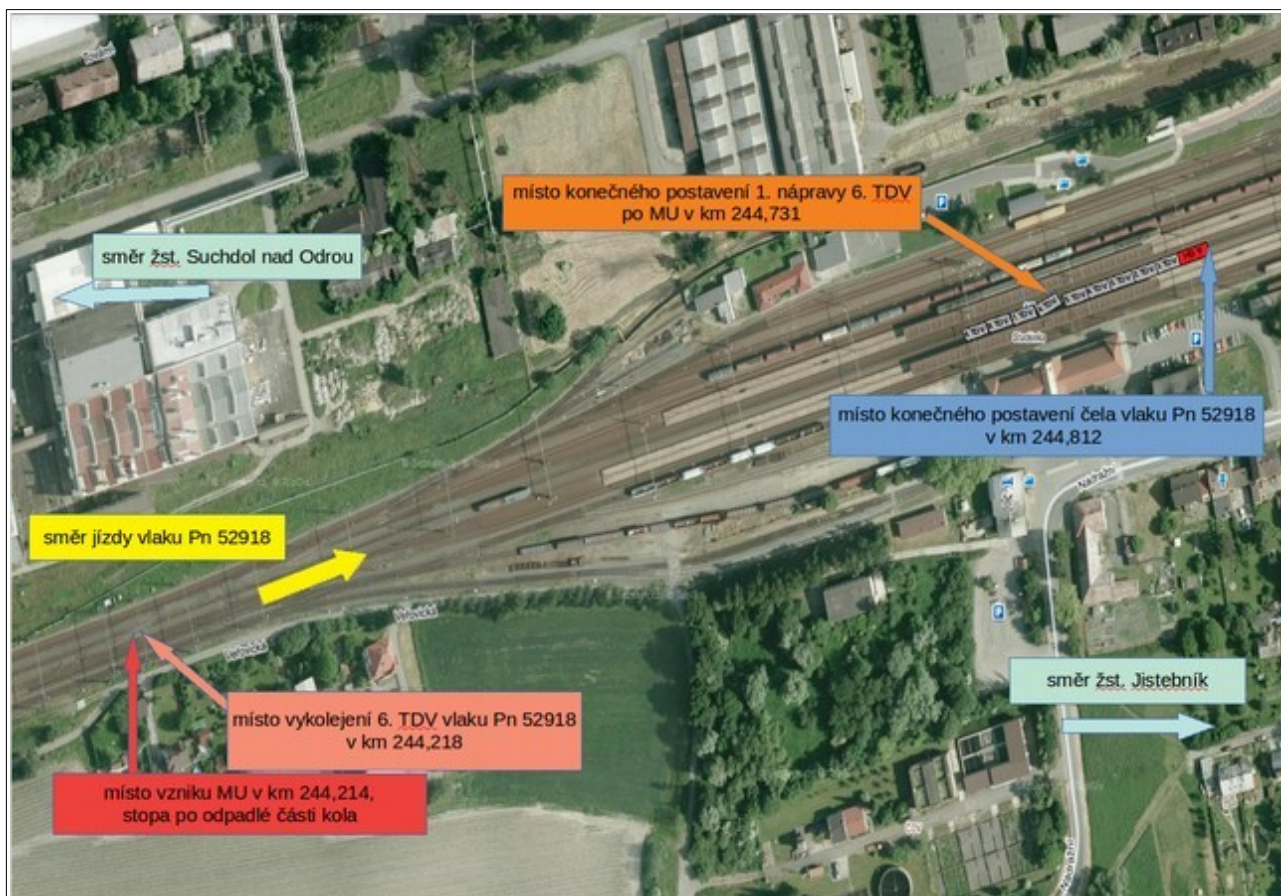
Obr. č. 2: Schéma místa vzniku MU

- místo vzniku MU – 1. stopa po uvolnění součásti – vzpěrného kroužku a odlomené části obruče levého obručového kola 1. nápravy TDV 88 54 9200 105-6 byla zjištěna ve výhybce č. 33 v km 244,214, na betonové podpoře (dále jen pražec) mezi kolejnicovými pásy bezprostředně před hrotem srdcovky výhybky. Další stopy po uvolněných součástech pokračovaly na dalších dvou pražcích ve směru jízdy vlaku, a to na podkladnicích a upevňovadlech u klínu srdcovky výhybky;

- 1. stopa po vyšplhání levého kola 1. nápravy TDV 88 54 9200 105-6 s vlevo uvolněnou a z části staženou obručí na temeno kolejnice, tj. bod „0“, se nacházela za koncem výhybky č. 33 (před začátkem výhybky č. 30) žst. Studénka, v km 244,218. Stopy po spadu tohoto kola vlevo levého kolejnicového pásu koleje a po spadu pravého kola téže nápravy mezi kolejnicové pásy se nacházely 4 m ve směru jízdy vlaku za bodem „0“, tzn. v km 244,222;

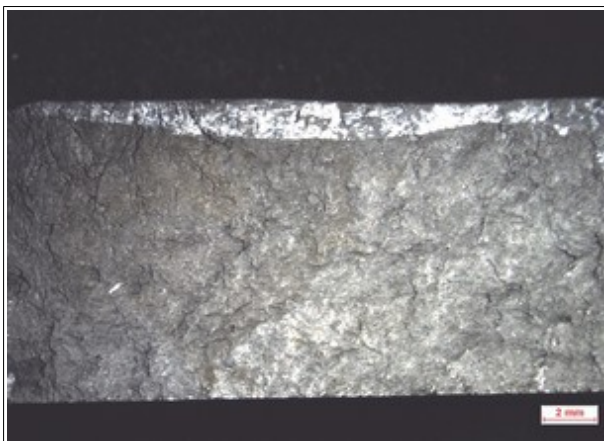
- na styčné ploše (v místě lisovaného spoje) byly na obruči pravého nepoškozeného kola zřetelné stopy po obrábění obruče před jejím „natažením“ na věnec kotouče kola (viz Obr. č. 5 této ZZ). **Na levé poškozené obruči se žádné stopy na styčné ploše po obrábění obruče před „natažením“ na věnec kotouče kola nenacházely** (viz Obr. č. 4 této ZZ);

- **povrch styčné plochy levé obruče v místě spoje s věncem kotouče vykazoval výskyt četných podpovrchových jamek dosahujících hloubky až 0,00322 mm a poškození mikrostruktury se známkami plastické deformace do hloubky až 0,015 mm (viz Obr. č. 4);**
- **na styčné ploše obruče levého kola (v místě spoje s věncem kotouče) nebyly zjištěny stopy po protáčení obruče po věnci kotouče kola. Z uvedeného vyplývá, že k uvolnění a stažení obruče došlo náhle za současného usmyknutí vzpěrného kroužku a vylomení materiálu po celém jejím vnitřním obvodu z prostoru mezi drážkou vzpěrného kroužku a vnitřní plochou obruče.**

Obr. č. 4: Stopy plastické deformace na styčné ploše obruče levého kola.

- které měly za následek postupný zánik stop po obrábění obruče před jejím „natažením“ na věnec kotouče, za současného postupného vzniku četných podpovrchových jamek na styčné ploše obruče dosahujících hloubky až 0,00322 mm a poškození mikrostruktury styčné plochy obruče se známkami plastické deformace do hloubky až 0,015 mm, a tím **snížení pevnosti spoje obruče s věncem kotouče kola.**

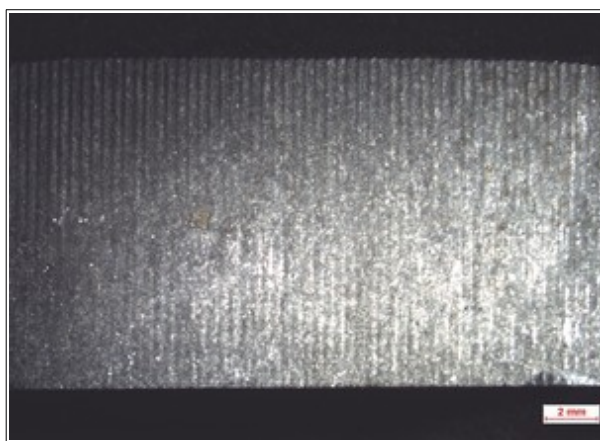
Obr. č. 5: Viditelné stopy na styčné ploše obruče po obrábění před „natažením“ obruče na kotouč pravého kola.

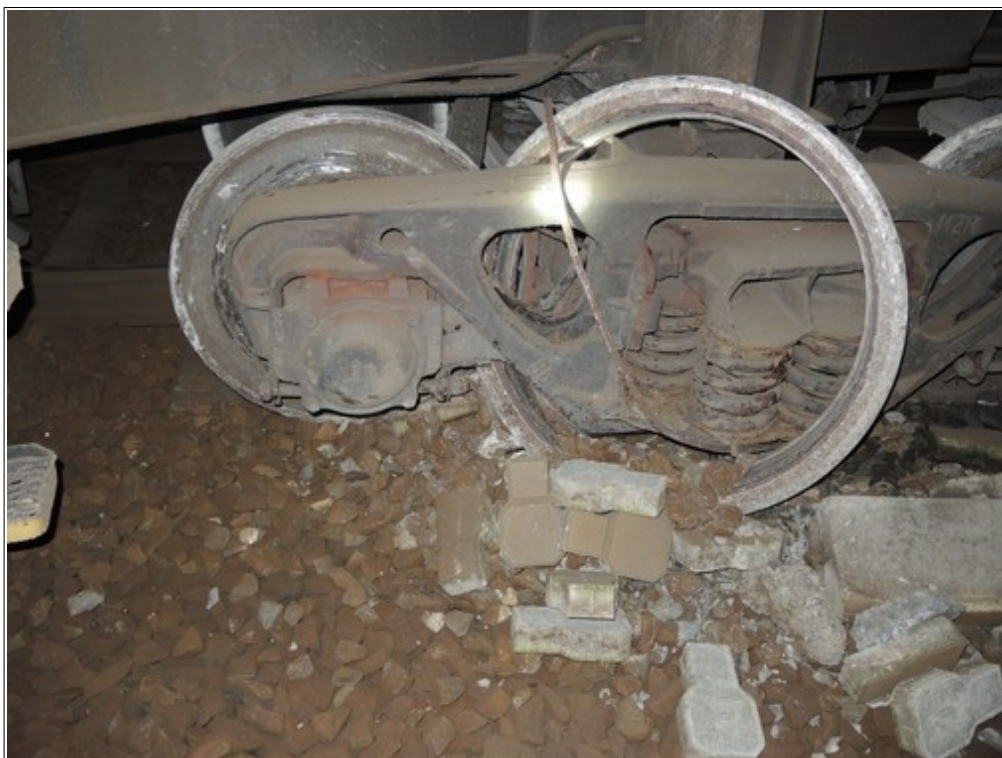
Obr. č. 6: Pohled na obruč levého kola 1. nápravy TDV 88 54 9200 105-6 navlečenou na rám podvozku.

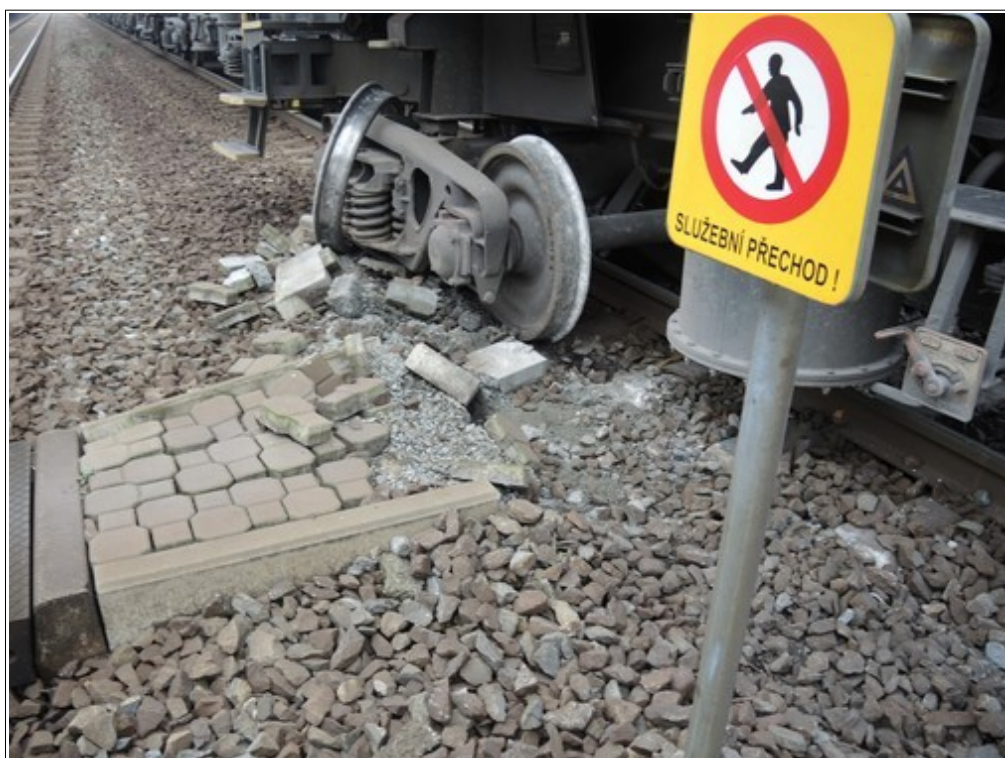
- služební přechod mezi nástupišti č. 1 a 2, situovaný v km 244,724, který byl ve SK č. 1 tvořen panely pedeSTRAIL, mezi SK č. 1 a 2 zámkovou dlažbou ukončenou obrubníky;

Obr. č. 7: Pohled na poškozený služební přechod a vykolejený podvozek TDV 88 54 9200 105-6 v konečném postavení po MU.

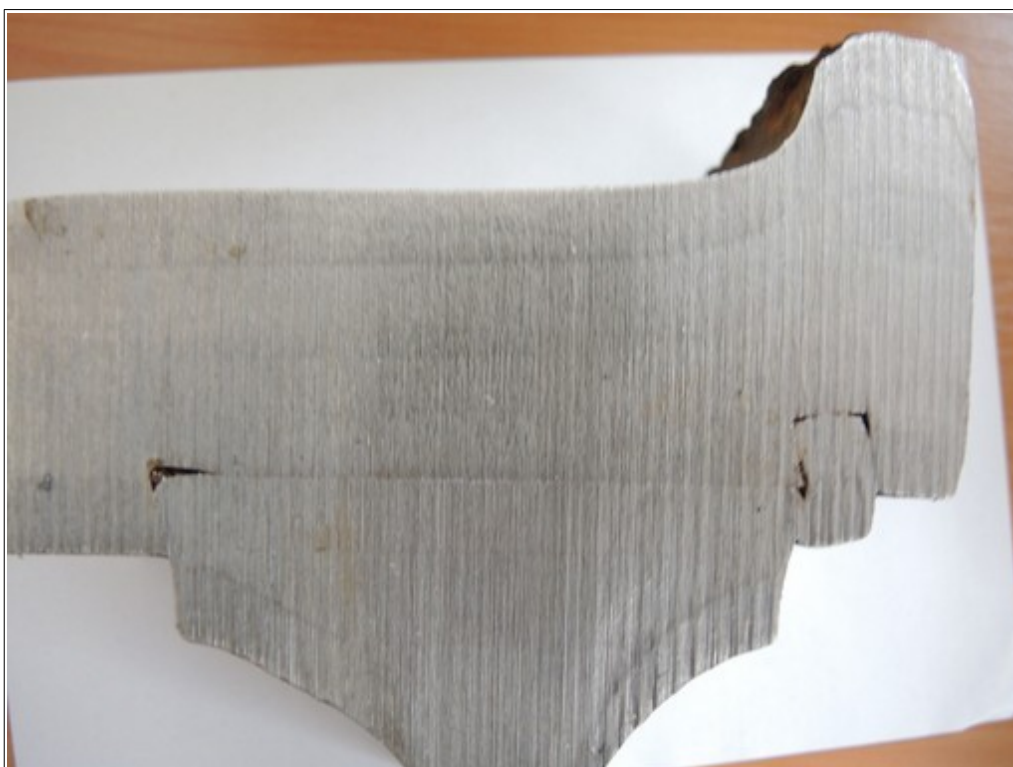
Obr. č. 8: Řez pravým obručovým kolem TDV 88 54 9200 105-6 se správným spojením obruče s kotoučem kola.

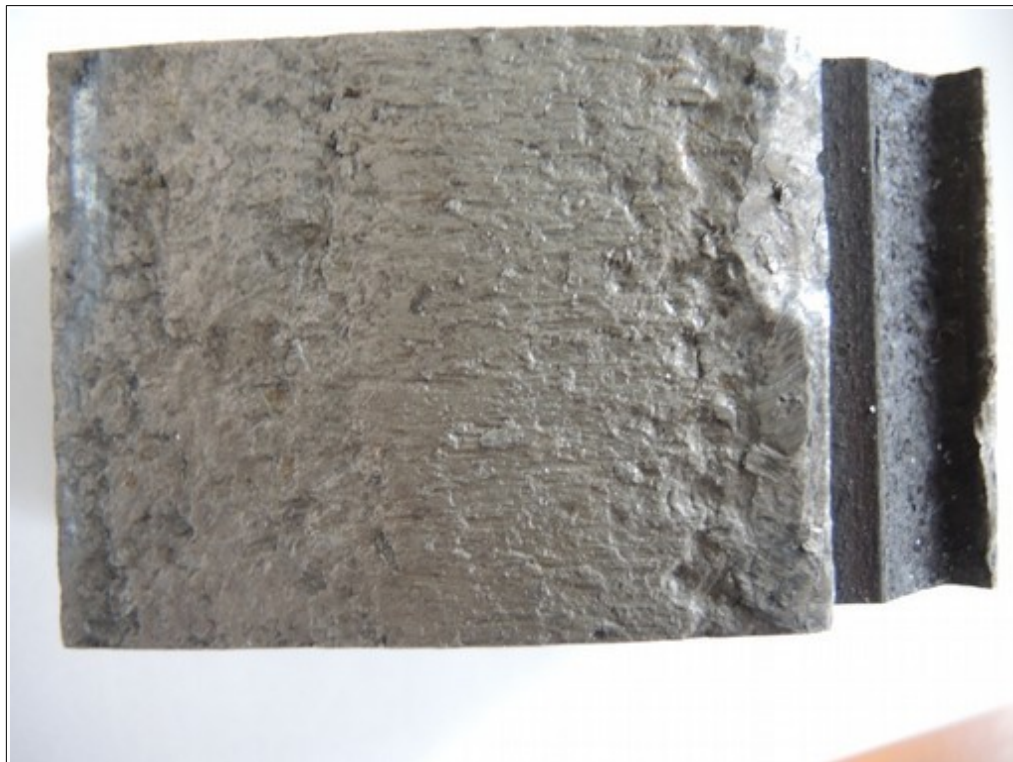
- uvolnění spojení obruče s věncem kotouče levého kola 1. nápravy taženého drážního vozidla CZ-AWT 88 54 9200 105-6 za současné destrukce vzpěrného kroužku a části obruče.

- postupná deformace styčné plochy obruče levého kola 1. nápravy v průběhu používání taženého drážního vozidla CZ-AWT 88 54 9200 105-6, zapříčiněná materiálem obruče neodpovídajícím stanoveným parametrům.

Obr. č. 9: Pohled na styčnou plochu poškozené obruče a vylomenou část obruče levého kola 1. nápravy TDV 88 54 9200 105-6.

- přijetí vlastního opatření, které zajistí provedení jednorázové kontroly stavu obručových kol TDV používaných při provozování drážní dopravy všemi dopravci v rámci členských zemí Evropské unie, zda nepocházejí z tavby č. 33049 od výrobce železničních dvojkolí Huta Gliwice (tehdejší Polská lidová republika). U všech TDV s danou obručí pak zajistit přijetí účinného opatření proti možnému vykolejení těchto TDV za jízdy vlaku.
