Závěrečná zpráva o výsledcích šetření mimořádné události

Srážka vlaků Nex 42511 a Pn 49455 mezi železničními stanicemi Tlumačov
a Otrokovice

Accident and incident investigation report

Collision of the freight train No. 42511 and freight train No. 49455 between
Tlumačov and Otrokovice stations

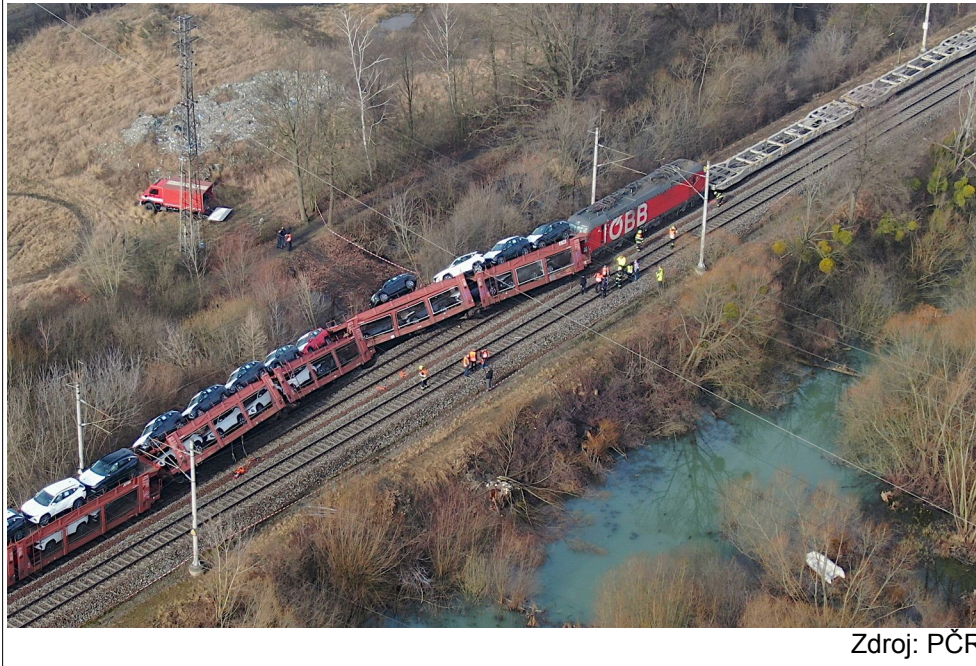
- Vznik události: 5. 2. 2021, 1:31 h.
- Popis události: srážka vlaku Nex 42511 se zadní částí vlaku Pn 49455, stojícím před vjezdovým návěstidlem 2L do železniční stanice Otrokovice.
- Dráha, místo: dráha železniční, kategorie celostátní, mezi železničními stanicemi Tlumačov a Otrokovice, 2. traťová kolej, km 156,564.
- Zúčastnění: Správa železnic, státní organizace (provozovatel dráhy);
ČD Cargo, a. s. (dopravce vlaku Pn 49455);
Rail Cargo Carrier - Czech Republic, s.r.o. (dopravce vlaku Nex 42511).
- Následky: 1 zraněný;
celková škoda 14 737 811 Kč.

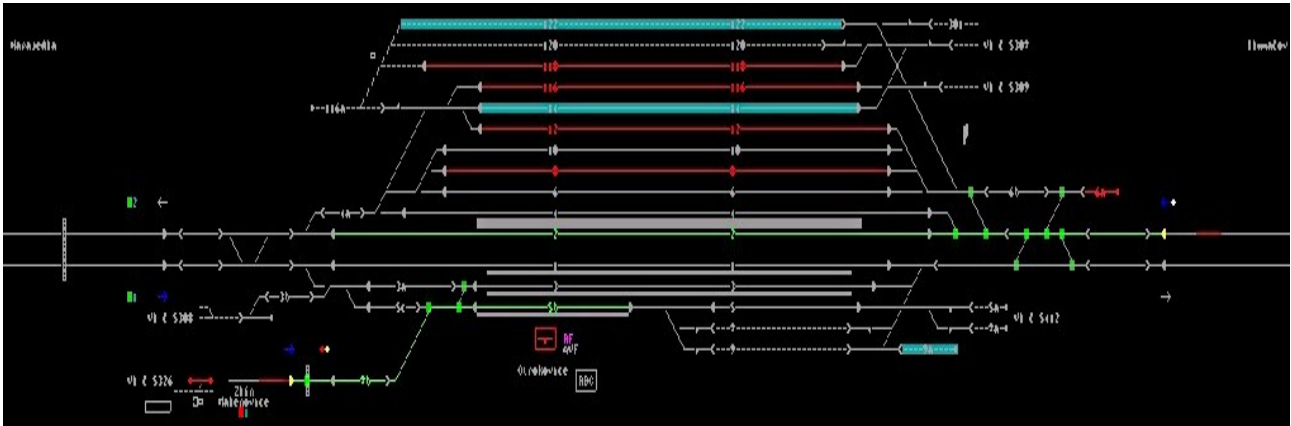
Obr. č. 3: Plně funkční SZZ, TZZ a PZZ

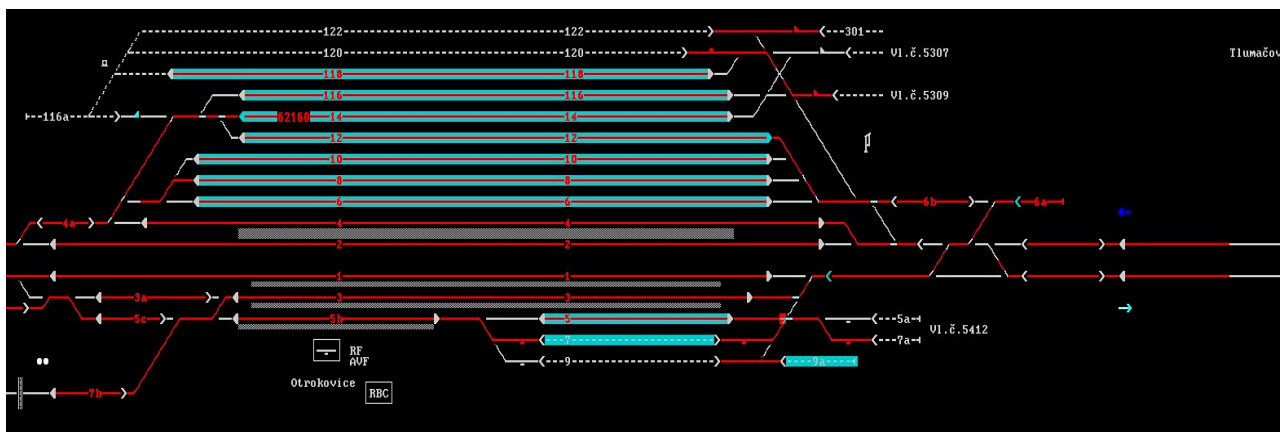
Popis situace v žst. Otrokovice po zahájení části výluky, při které „Na noční směně první den výluky (4. – 5. 2. 2021) bude v ŽST Otrokovice provedena úprava na UNZ v čase od 0:30 - 3:00 hodin. V této době nebudou v úseku Otrokovice - Tlumačov funkční kolejové úseky a na oddílových návěstidlech bude svítit návěst Stůj...“, z pohledu činnosti SZZ (viz Obr. č. 5).

Obr. č. 5: Stav SZZ a TZZ po zahájení části výluky v 0:30:32 h dne 5. 2. 2021.

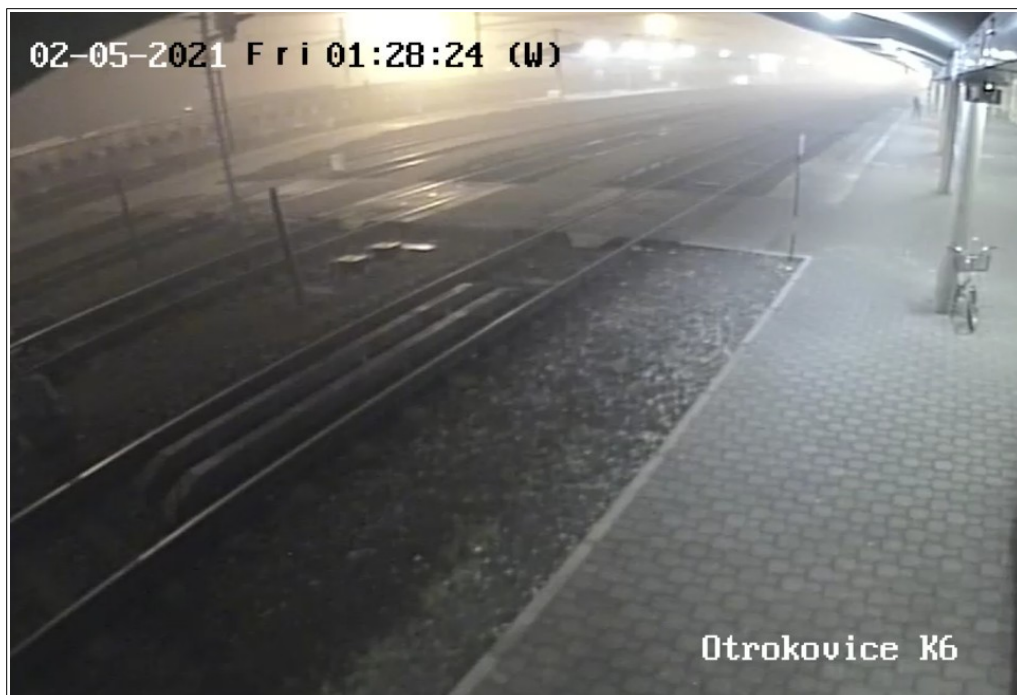
Obr. č. 6: Viditelnost v prostoru před DK v žst. Otrokovice bezprostředně před MU

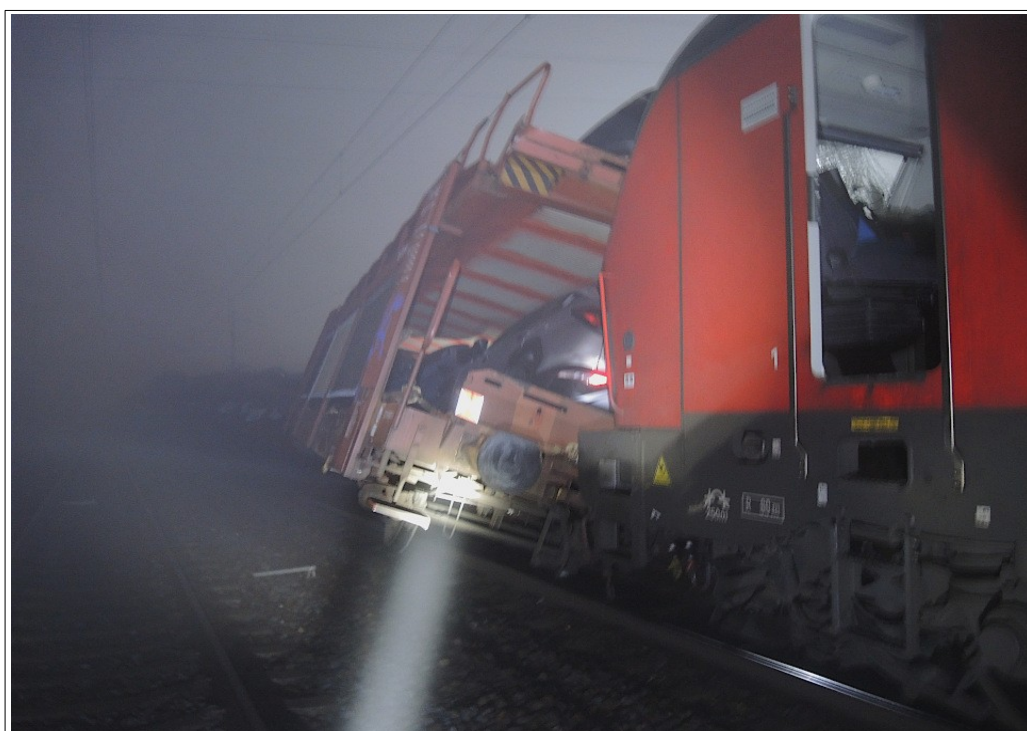
Obr. č. 7: Viditelnost v době ohledání místa MU

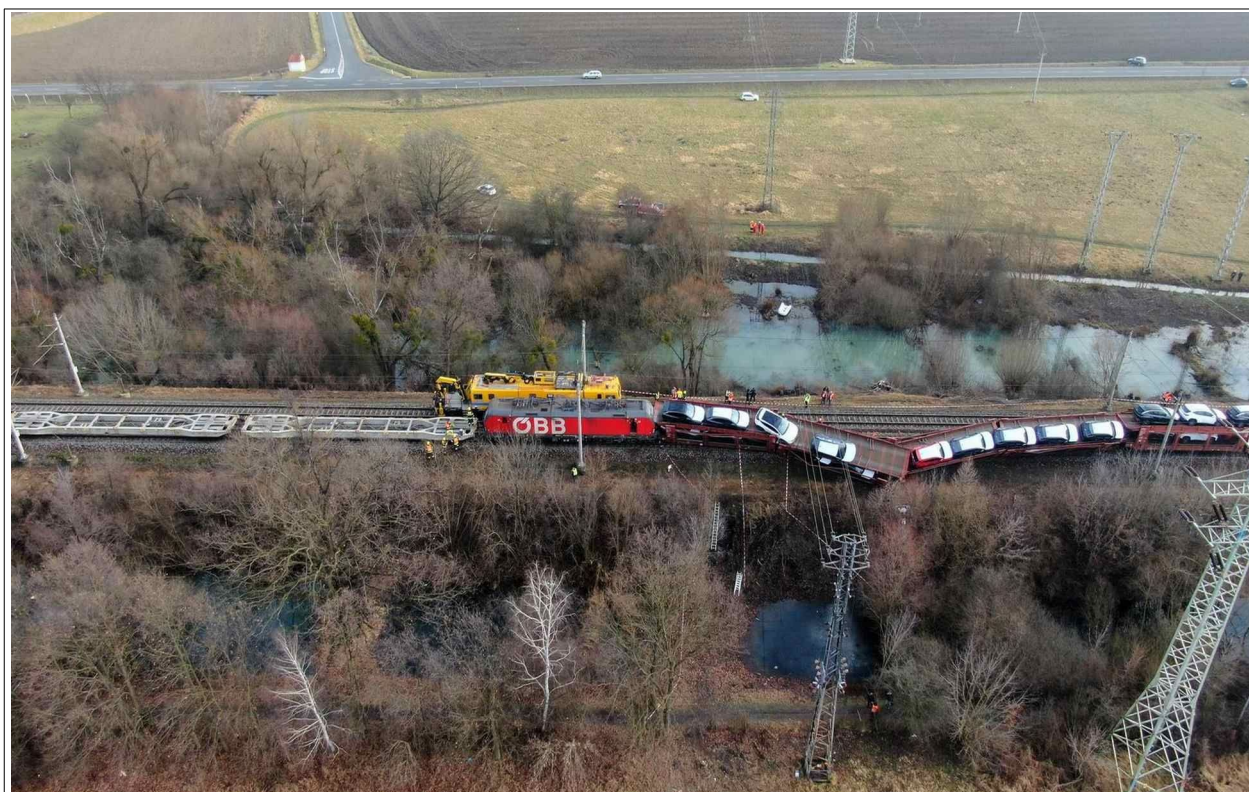
- 19. a 20. TDV za HDV bylo vykolejeno všemi nápravami vpravo ve směru jízdy vlaku;
- na vykolejených TDV se nacházelo celkem 19 převážených osobních automobilů, jeden vypadl z horní plošiny do prostoru náletových dřevin vpravo ve směru jízdy;

Obr. č. 8: Pohled na místo MU zprava ve směru jízdy vlaků.

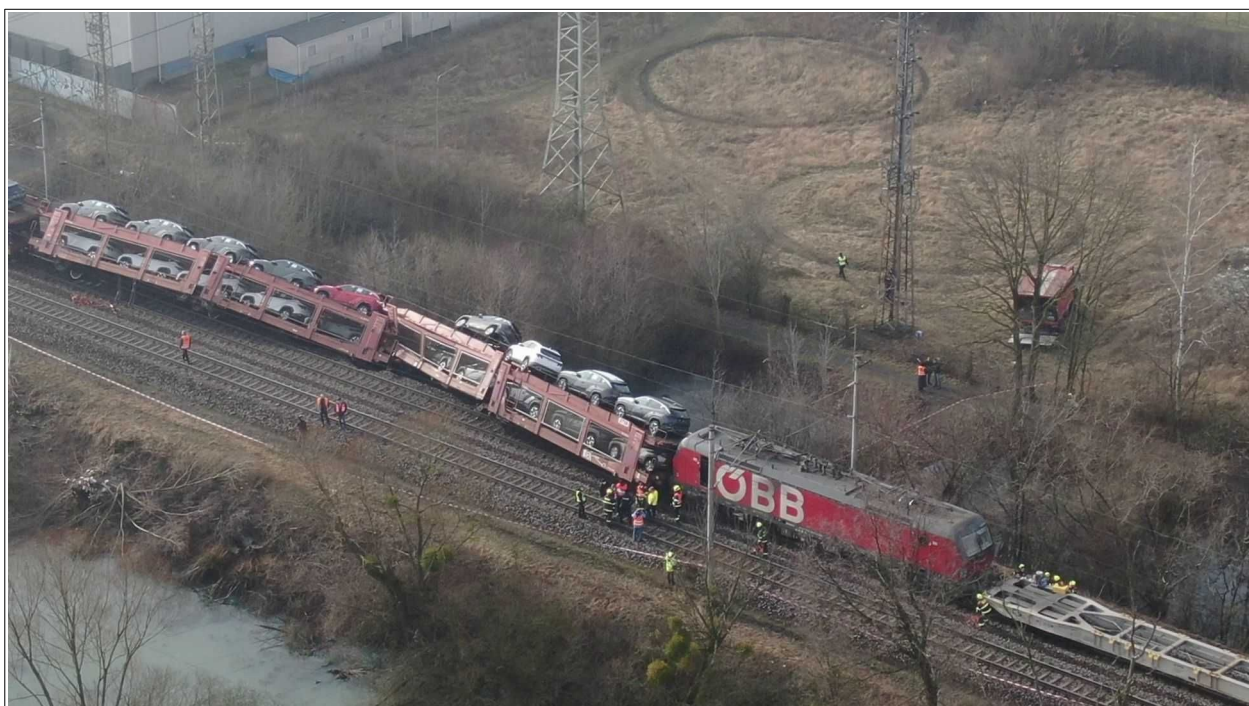
Obr. č. 9: Pohled na místo MU zleva ve směru jízdy vlaků.
