Závěrečná zpráva o výsledcích šetření mimořádné události

Srážka tramvaje linky č. 17 s osobním automobilem
mezi zastávkami Trojská a Nad Trojou na území hl. m. Prahy

Accident and incident investigation report

Collision of the tram No. 17 with the car between Trojská
and Nad Trojou tram stops in Prague

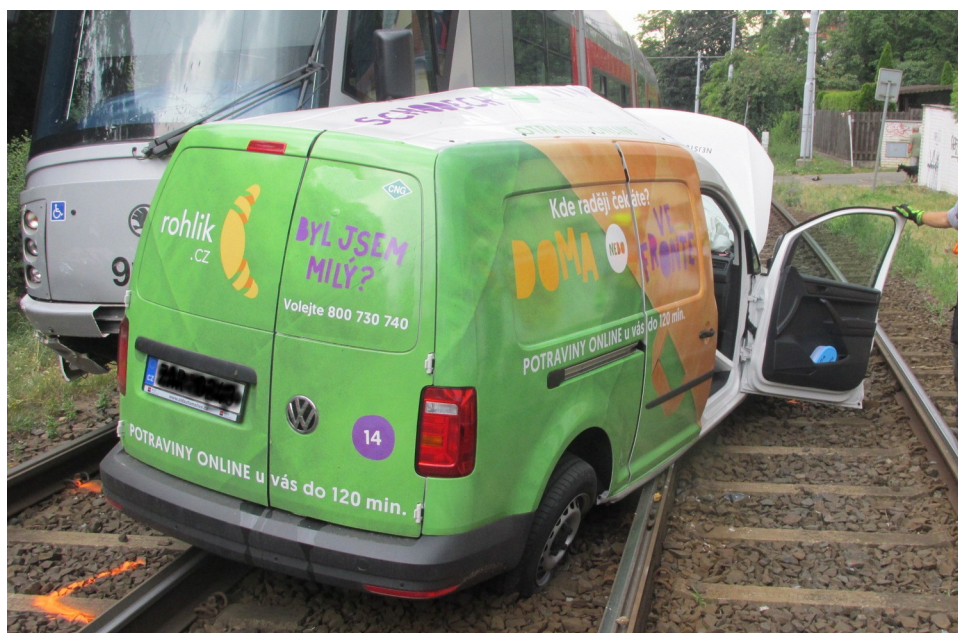
Obr. č. 1: Pohled na konečné postavení vozidel po MU

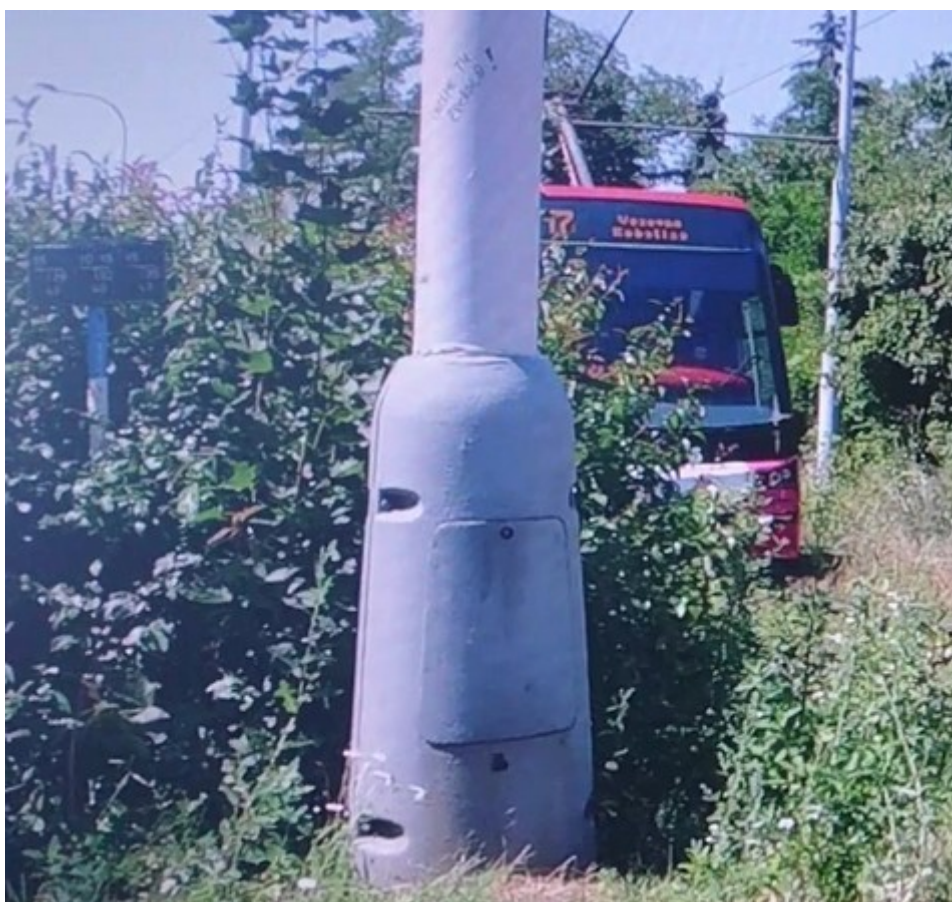
Obr. č. 3: Pohled přes vzrostlé křoví na tramvaj

Křoví nacházející se bezprostředně u předmětného křížení pak mělo v době vzniku MU výšku nad 155 cm – tento stav je mj. viditelný na Obr. č. 3 (z hlediska rozhledu jde o situaci totožnou se situací při vzniku MU), a to včetně pohledu na přijíždějící

tramvaj z místa před křížením v situaci, kdy silniční vozidlo ještě nezasahovalo do prostoru do 2,5 m od osy krajní koleje. Pohled je z výšky 1 m, což odpovídá normativní výšce, ze které se rozhlíží řidič osobního automobilu.

- do doby splnění bezpečnostního doporučení daného Ministerstvu dopravy České republiky stanovit a přijmout přechodná opatření z hlediska údržby zeleně a odstraňování překážek v rozhledu na dráhu pro křížení tramvajových drah s pozemními komunikacemi a jejich bezprostřední okolí, pokud již nejsou tato opatření stanovena.

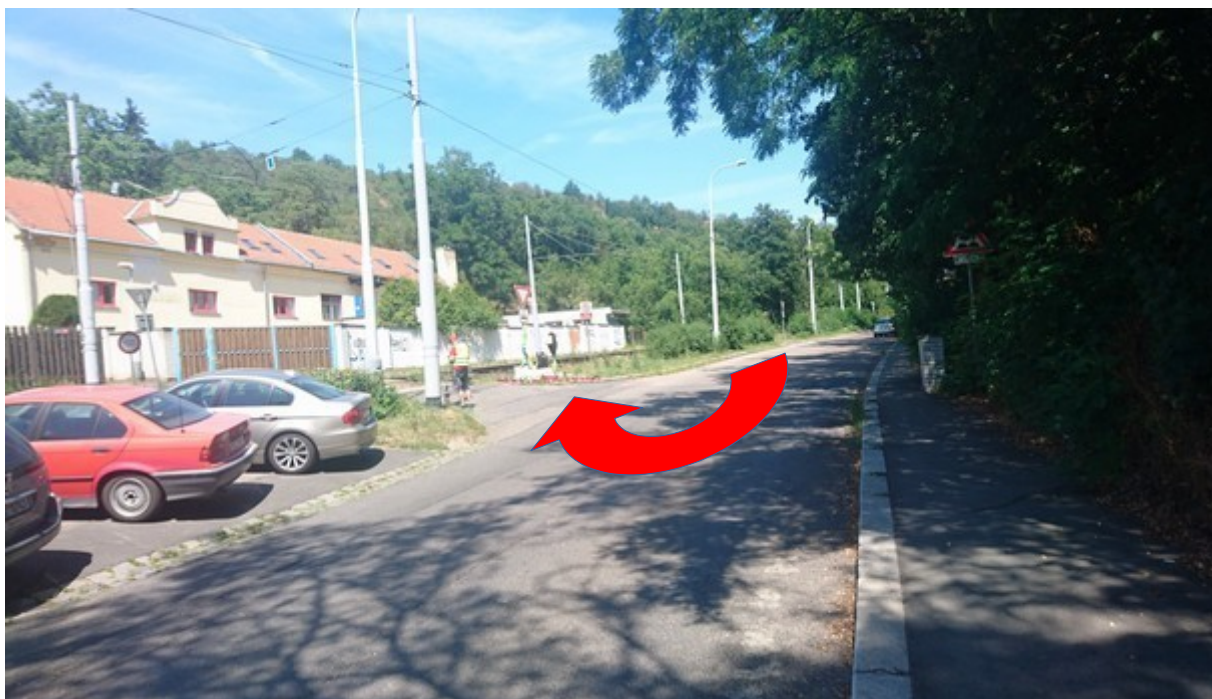
V rámci dodatečného ohledání místa vzniku MU Dražní inspekci byly podél pozemní komunikace Trojská nalezeny a zdokumentovány **vzrostlé okrasné dřeviny, které bránily nerušenému výhledu účastníků silničního provozu odbočujících z Trojské ulice** přes tramvajovou dráhu do slepé účelové pozemní komunikace k tam umístěným nemovitostem. Tyto vzrostlé okrasné dřeviny se nacházely prakticky po celé délce Trojské ulice, zvláště pak mezi zastávkami Trojská a Hercovka v úseku, kde je tramvajová trať vedena na sdruženém, popř. samostatném tělese odděleně od vozovky. Na Obr. č. 4 níže je vidět celkový pohled na předmětné křížení (řidička automobilu jela z protějšího směru od Kobylis, viz směr šipky) – na fotografii jsou okrasné dřeviny již po ořezu a nekorespondují se stavem v době vzniku MU (ten je zachycen na Obr. č. 3). Tato silniční vegetace bránila rozhledu účastníkům silničního provozu při překonávání křížení tramvajové dráhy s účelovými pozemními komunikacemi zaústěnými do Trojské ulice, čímž došlo k porušení § 15 zákona č. 13/1997 Sb., kde je mj. uvedeno, že „*Silniční vegetace na ... jiných vhodných pozemcích tvořících součást dálnice, silnice nebo místní komunikace nesmí ohrožovat bezpečnost užití pozemní komunikace ...*“.

Obr. č. 4: Celkový pohled na předmětné křížení (již po zkrácení části dřevin)

Rozhledové poměry byly na daném křížení Dražní inspekci změřeny analogicky jako na železničním přejezdu. V předmětném kvadrantu činila rozhledová délka pro řidiče nejpomalejšího silničního vozidla $s = \text{cca } 20 \text{ m}$. To při rychlosti tramvaje $v = 58 - 59 \text{ km}\cdot\text{h}^{-1}$ (zjištěno z tachografu) činilo čas mezi prvním spatřením tramvaje a jejím vjetím do prostoru křížení $t = 1,2 - 1,3 \text{ s}$. Pozemek, na němž se vegetace nacházela, byl dle pasportizace pozemních komunikací a katastrálních výstupů ve správě společností TSK. Výše uvedené hodnoty odpovídaly výšce okrasných dřevin v době vzniku MU. **Dražní inspekce na přítomnost zmiňovaných překážek v rozhledu (okrasné dřeviny, křoví)**

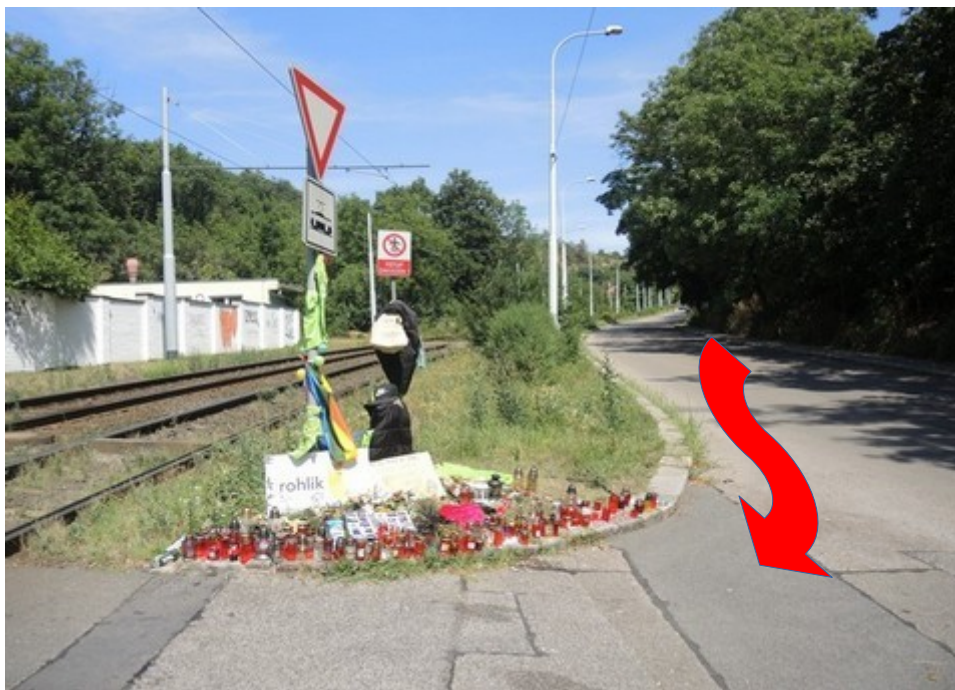
Obr. č. 5: Dopravní značka P 5 natočená nevhodným směrem (nevstřícně řidičům)

Dopravní značka P 5 byla umístěná v rozporu s čl. 9.2.2.5 a 8.3 TP 65 a pro daný směr jízdy viditelná pouze na vzdálenost 20 m, což neodpovídalo ustanovení čl. 7.4 TP 65, které stanovuje, že značky musí být viditelné v obci nejméně ze vzdálenosti 50 m. V případě nedostatečné viditelnosti základní dopravní značka lze dle TP 65 upozornit účastníka provozu na pozemní komunikaci dopravní značkou předběžnou, a to konkrétně P 5 „Dej přednost v jízdě tramvaji!“ s dodatkovou tabulkou E 7b „Směrová šipka“. Je tedy zjevné, že předběžná dopravní značka měla být užitá, a kompenzovat tak nesprávné umístění a nezajištění požadované viditelnosti základní dopravní značky způsobené primárně minimální vzdáleností mezi křížením a výjezdem z účelové komunikace do ulice Trojské. Předběžná dopravní značka však nebyla v celém úseku Trojské ulice, kde je podobných křížení tramvajové dráhy s účelovou pozemní komunikací více, užitá (osazena). Při jízdě v přímém úseku souběžně s tramvajovou tratí by předběžná dopravní značka P 5 doplněná zmíněnou dodatkovou tabulkou byla dobře vnímatelná a byla by viditelná na vzdálenost $s > 50$ m.

- iniciovat vznik předpisu (např. normy, úpravy stávajícího zákona, vyhlášky apod.), kde budou jednotně, jednoznačně a závazně stanovena pravidla pro osazování dopravního značení a další parametry (označení, zabezpečení, stanovení metodiky výpočtu rozhledových poměrů, údržby zeleně aj.) pro křížení tramvajových drah s pozemními komunikacemi a jejich bezprostřední okolí.

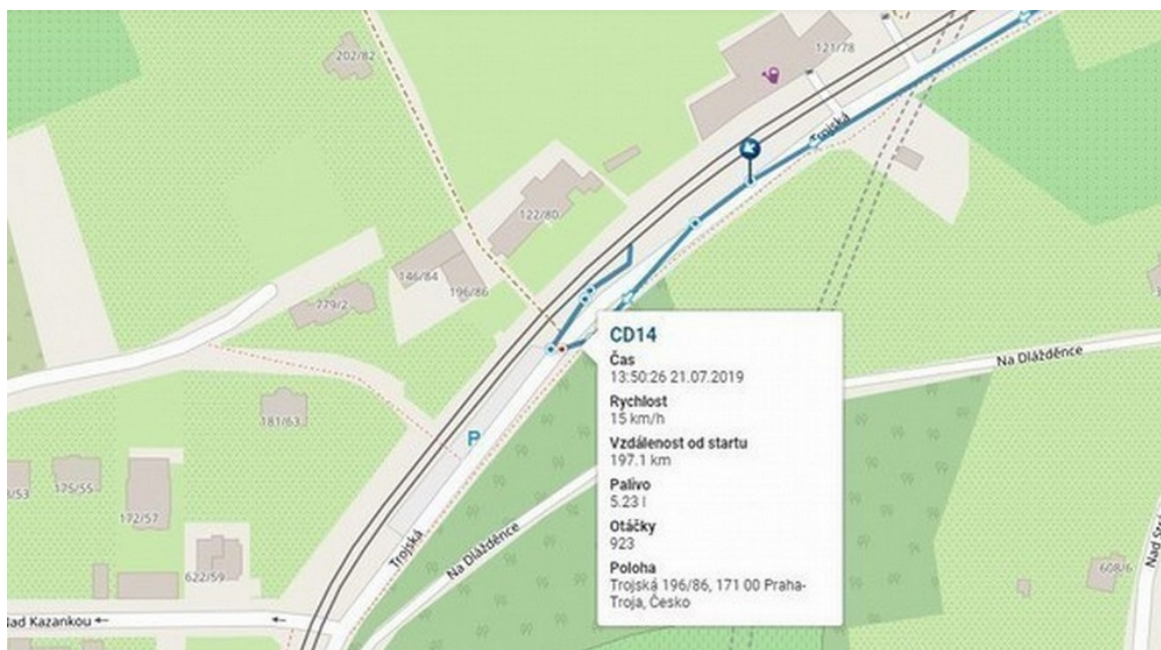
Obr. č. 6: Výpis z GPS ze zúčastněného automobilu

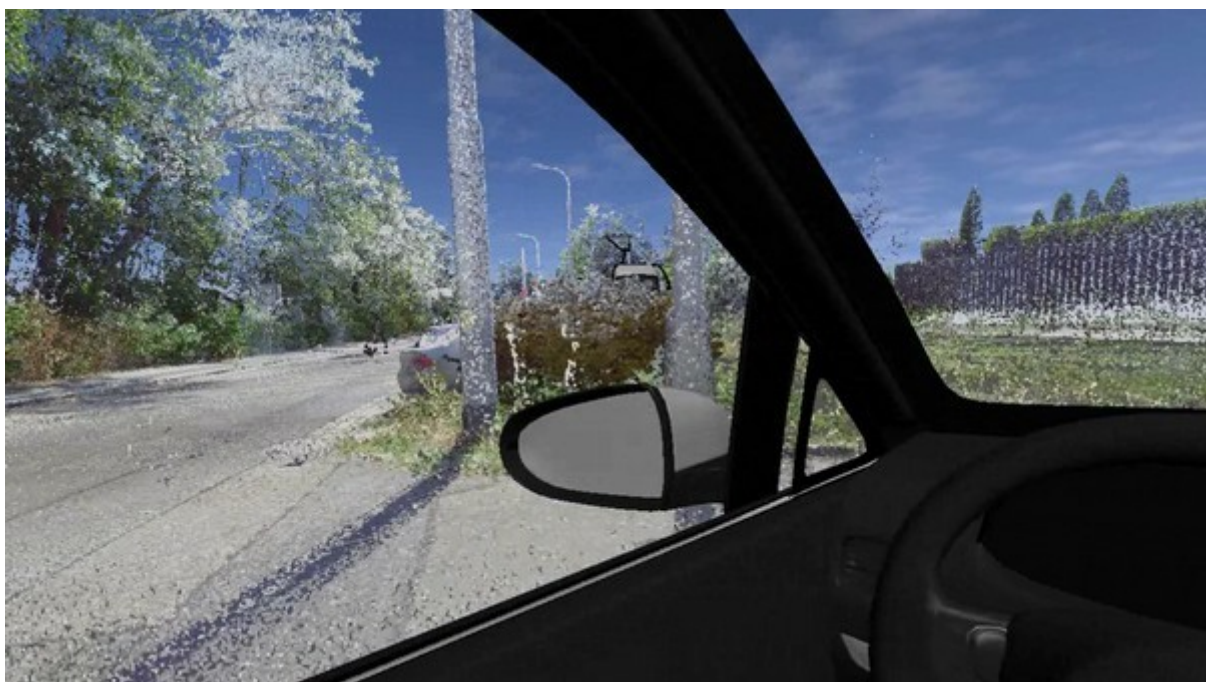
Na základě provedené analýzy a video simulací lze konstatovat, že vzrostlá vegetace (okrasná dřevina) tvořila překážku ve výhledu řidičky. Zároveň z výše uvedeného (případ 1 a 3) vyplývá, že řidička automobilu mohla tramvaj vidět již dříve (v průběhu jízdy klesáním Trojskou ulicí), a nelze tedy prokázat, že by tyto dřeviny byly bezprostřední příčinou vzniku MU. Pokud by řidička jela v opačném směru (od zastávky Trojská), mohla by pak tramvaj omezeně sledovat průběžně v levém zpětném zrcátku. V rámci prostoru před samotným křížením by pak byla situace totožná jako při této MU (fáze γ v tabulce).

Obr. č. 7: Výřez ze simulace bezprostředně před srážkou

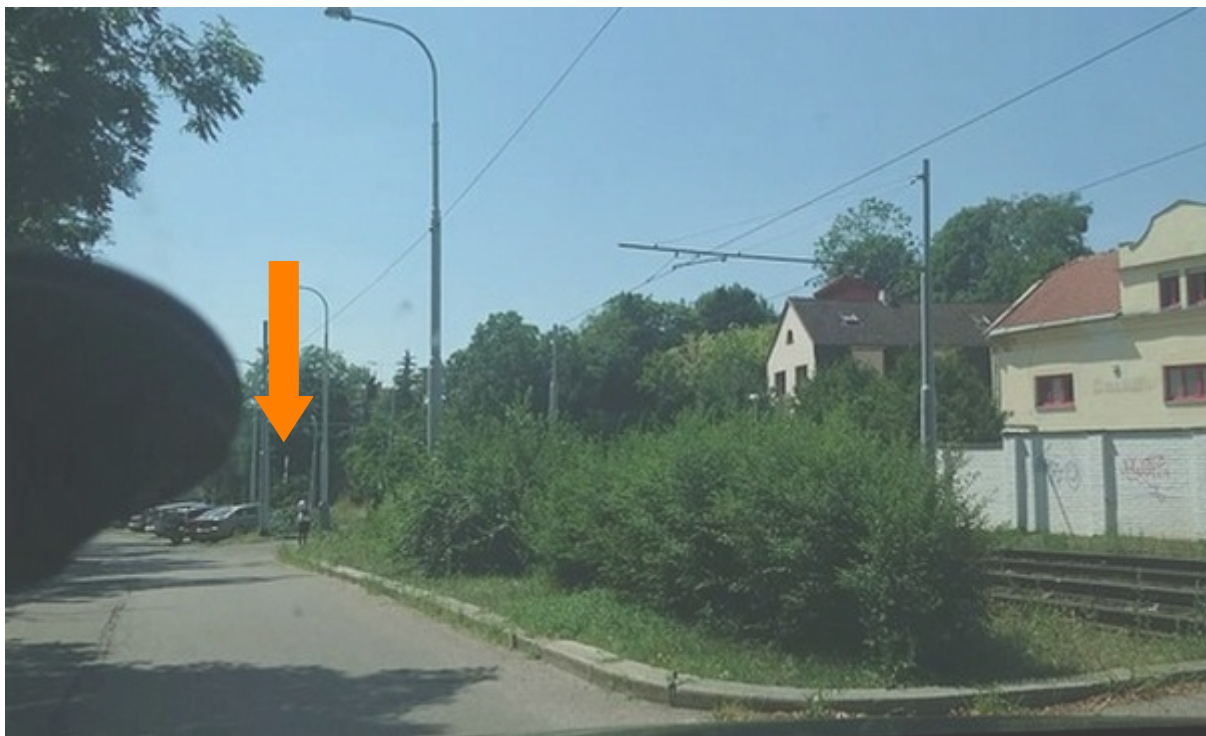
Řidička předmětného automobilu nemusela včas spatřit dopravní značku, která jí přikazovala dát přednost v jízdě tramvaji, a zdejší místo nemusela jako řidička dobře znát – dle šetření zde v předchozí době pracovně nejezdila. Zároveň však nelze tvrdit, že by nesprávně umístěná a na kratší vzdálenost viditelná dopravní značka P 5 byla bezprostřední příčinou vzniku MU, neboť bylo zřejmé, že se pozemní komunikace kříží s tramvajovou dráhou.

Obr. č. 8: Pohled z místa řidiče na nesprávně umístěné dopravní značení

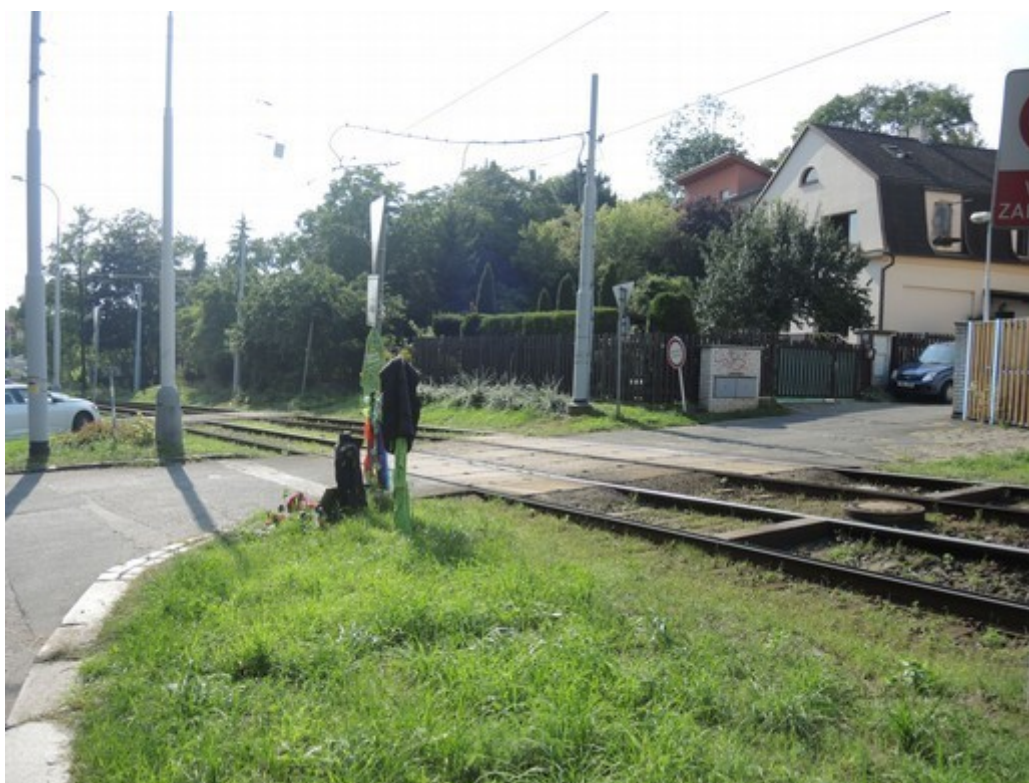
Obr. č. 10: Foto po odstranění náletových dřevin z 29. 8. 2019
