Drážní inspekce
The Rail Safety Inspection Office

Zpráva o výsledcích šetření příčin a okolností vzniku mimořádné události

Úplný lom obruče kola hnacího drážního vozidla 362.161-2 za průjezdu vlaku
R867 železniční stanicí Uhersko

č. j.: 6-687/2011/DI

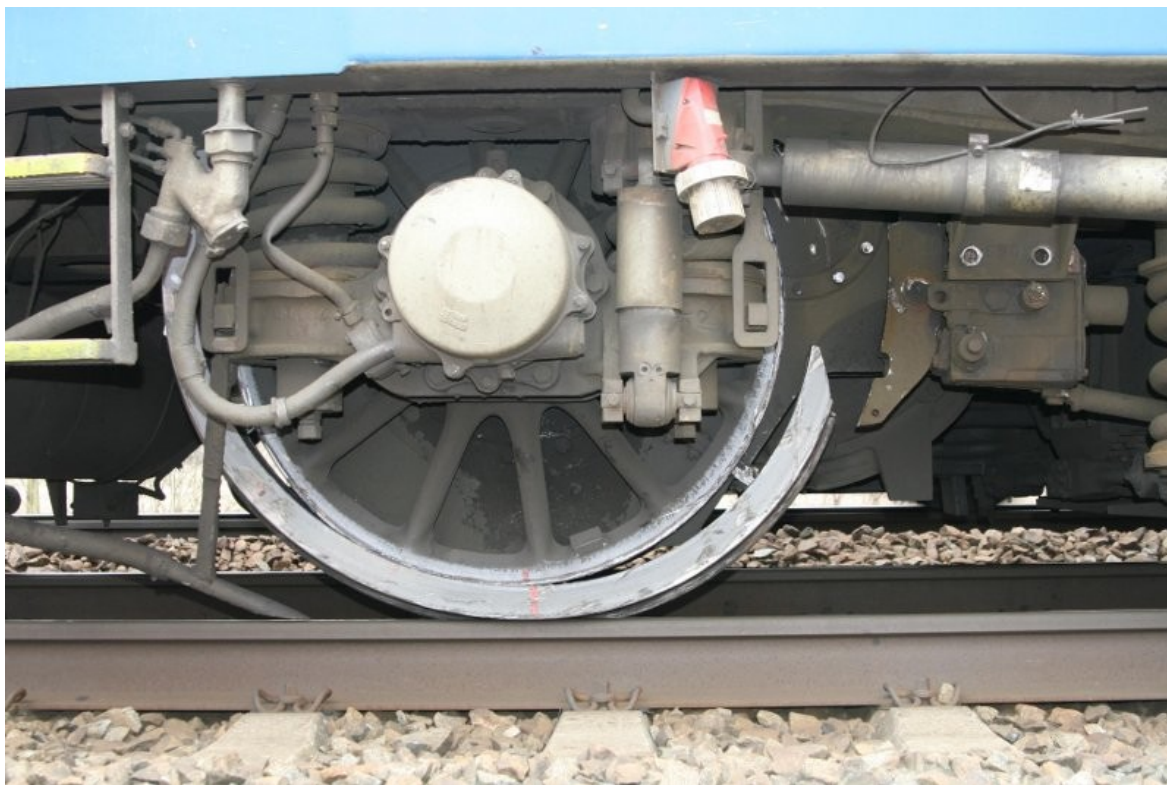
Obr. č. 1: Prasklá obruč HDV 362.161-2

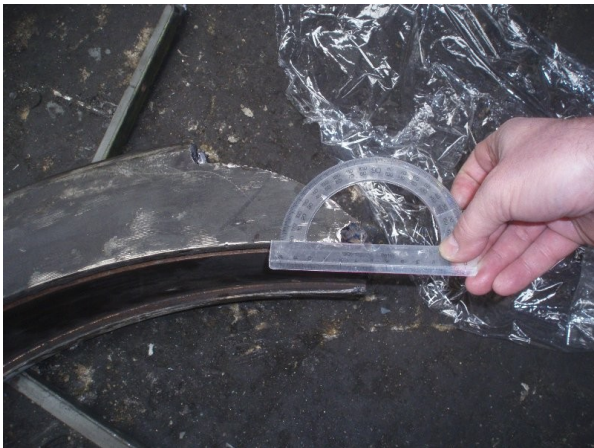
Následně bylo dne 23. 3. 2011 provedeno posouzení lomové plochy obruče, při kterém byl podrobně ohledán úplný únavový lom obruče. Lomová plocha obruče se skládá z únavové části lomu a z dvou linií dolomen členité struktury. První linie dolomení je po celé šířce jízdní plochy obruče, u okolku v síle 13,5 mm, uprostřed jízdní plochy 19,5 mm a v místě zkosené hrany 9,8 mm. Druhé dolomení je na dosedací ploše obruče u vzpěrného kroužku v síle 17,7 mm, ve středu 4,4 mm a na druhé straně vnějšího čela 15,2 mm. Vizually rozlišitelná výchozí etapa únavového lomu postupuje od středu obruče pod úhlem cca 45° v délce 140 mm k dosedací ploše obruče. Na této lomové ploše jsou patrné linie šíření trhliny v celé šířce obruče. Dále bylo ultrazvukovou metodou zjištěno šíření trhliny (pokračování únavového lomu) mimo viditelnou oblast únavového lomu pod jízdní plochou ve směru osy styčné kružnice v hloubkách cca 10 až 15 mm do vzdálenosti cca 80 mm.

Obr. č. 2 : Úhel postupu únavového lomu.

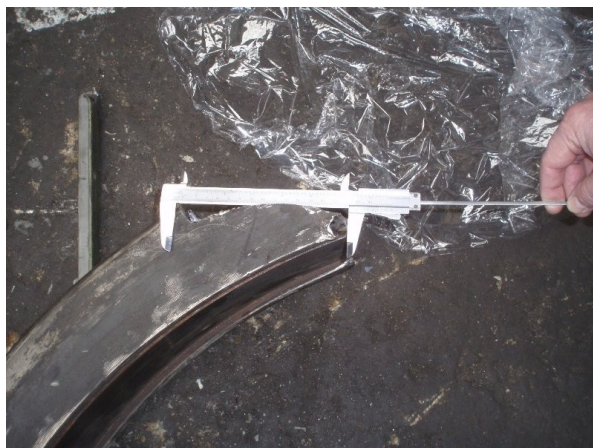
Obr. č. 3: Délka únavového lomu.

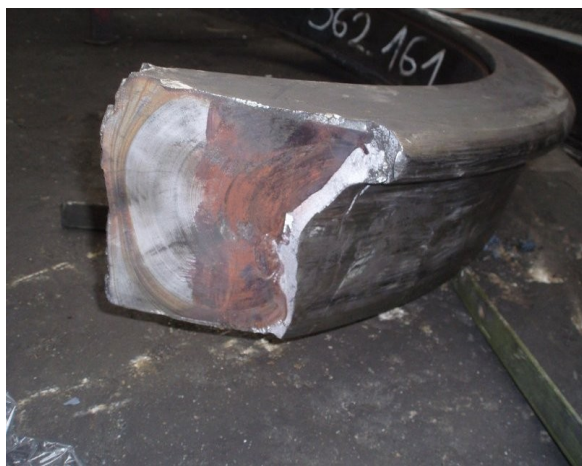
Obr. č. 4: Lom obruče - první část lomu.

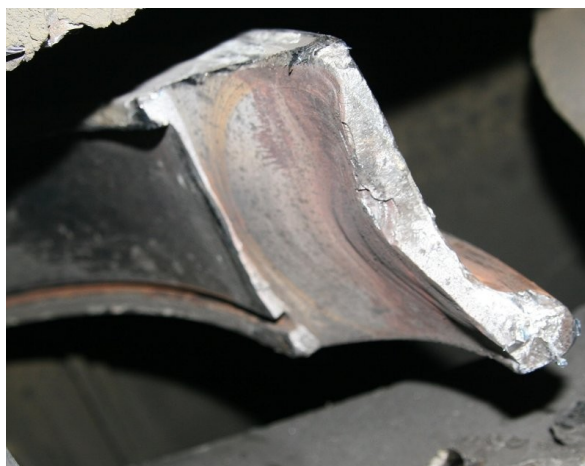
Obr. č. 5: Lom obruče - druhá část lomu.

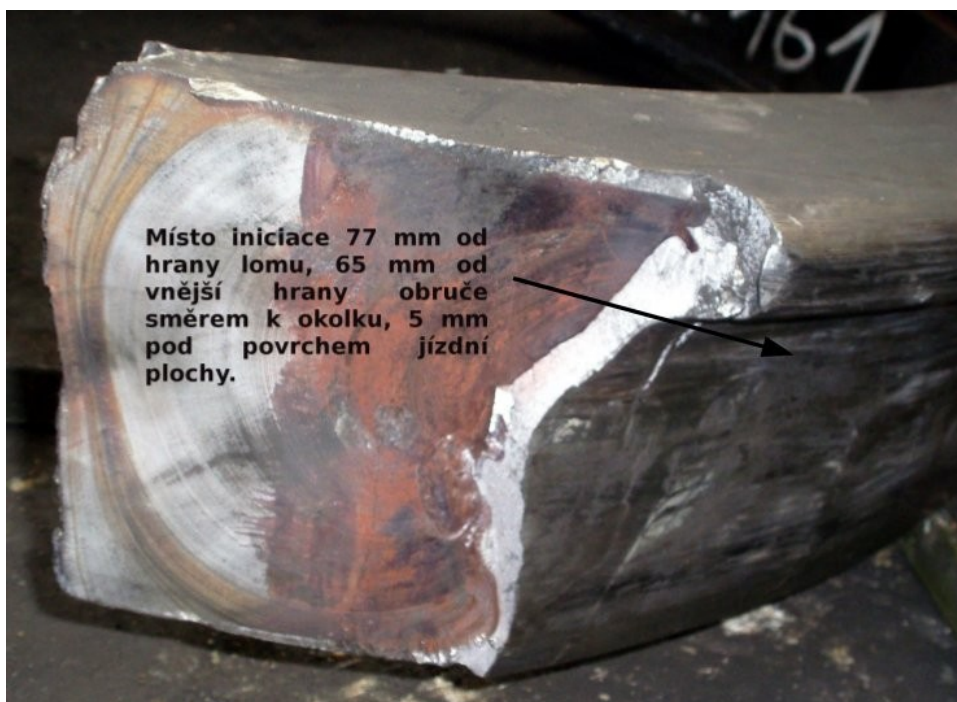
- K iniciaci došlo mimo vizuálně pozorovatelné poškození povrchu, v hloubce cca 5 mm pod povrchem. Oblast provozního lomu, vizuálně se jeví jako výchozí etapa lomu, nepředstavuje místo iniciace. Jedná se o objem materiálu, izolovaný síťovým rozvětvením únavových trhlín.
- Radiální trhliny, povrchově viditelné jako příčné trhliny v blízkosti lomu, jsou důsledkem větvení magistrální únavové trhliny a nemají spojitost s provozní degradací jízdní plochy obruče.
- Lom byl iniciován na obvodu výchozí nespojitosti v materiálu, v rozsahu cca 10,2 x 2,5 mm, orientované pod úhlem cca 50° od jízdní plochy. Nespojitost byla

důsledkem výskytu členitých shluků oxidů; identifikován byl plošný výskyt oxidů převážně hliníku a vápníku, tj. dezoxidačních prvků.

- Další zjištění na konto metalurgické jakosti oceli byl zvýšený výskyt inkluzí v okolí vady (který lokálně ovlivnil rozvoj povrchově iniciovaných trhlin) a strukturní heterogenita (bez podstatného vlivu na provozní poškození).
- Prvotně vyvolaná degradace povrchové vrstvy byla zjištěna v dosahu max. 0,1 mm. Identifikován byl mechanismus dynamické „destrukce“ lamelární struktury perlitu, za vzniku tzv. „bíle leptatelných vrstev“. Lokalizované intenzivní zpevnění vedlo převážně k typickému vydrolování vrstvy. Nebylo zjištěno žádné podstatné tepelné ovlivnění struktury vlivem provozního zatížení. Degradace povrchu, spojená s provozním zatěžováním, se nepodílela na iniciaci provozního lomu.

Obr. č. 6: Místo iniciace lomu.

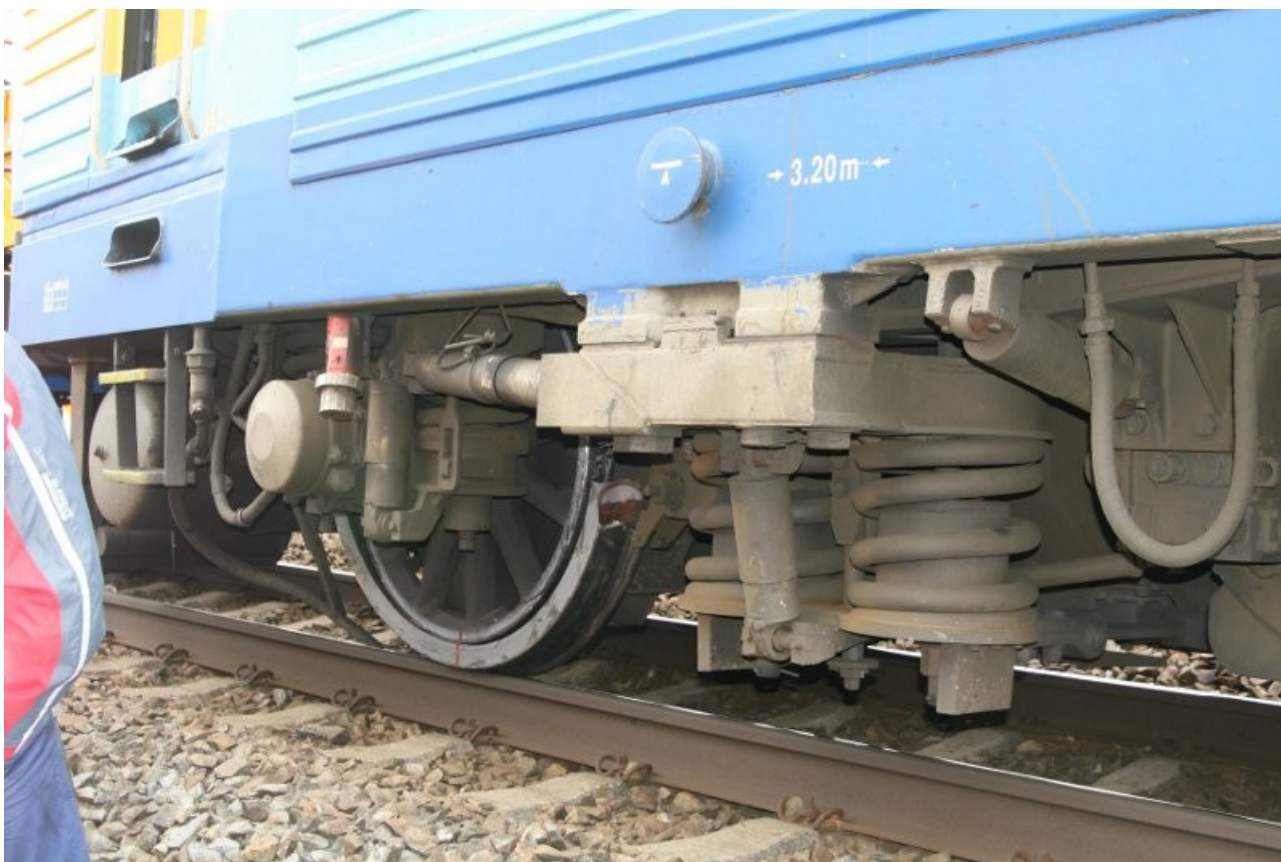
Z výše uvedených poznatků o stavu obruče vyplývá, že zdrojem lomu bylo lokální snížení metalurgické jakosti materiálu obruče, mající původ ve výrobním procesu. Přestože tedy tloušťka obruče zjištěná po MU činila 65,8 mm, a byla tedy větší, než přílohou č. 9 předpisu ČD V25 stanovená minimální tloušťka 40 mm, byl průřez obruče kvůli vnitřní trhlině zeslaben natolik, že působením provozního zatížení došlo k úplnému lomu obruče.

Foto 3: Lom obruče HDV 362.161-2

1. Zařadit do systému pravidelné údržby při vyšších stupních údržby provádění defektoskopických zkoušek obručí HDV.

2. Zařadit do vnitřních předpisů o organizačním zajištění údržby drážních vozidel defektoskopické zkoušky obručí po opravách, při nichž dochází k jejich tepelnému zpracování a ovlivnění a po soustružení jízdní plochy.
3. Zpřísnit na základě závěrů šetření této mimořádné události toleranci pro defektoskopické vady obručí v technických a přijímacích podmínkách „Neopracované válcované obruče z nelegované oceli pro HDV“.
