Drážní inspekce
The Rail Safety Inspection Office

Zpráva o výsledcích šetření příčin a okolností vzniku mimořádné události

Vykolejení vlaku Os 2316 v železniční stanici Ústí nad Labem hlavní nádraží –
obvod jih (trať 527A Praha-Bubeneč – Děčín hl. n.)

Derailment of the regional passenger train No. 2316 in
Ústí nad Labem hlavní nádraží – obvod jih station
(Praha-Bubeneč – Děčín hl. n. main line)

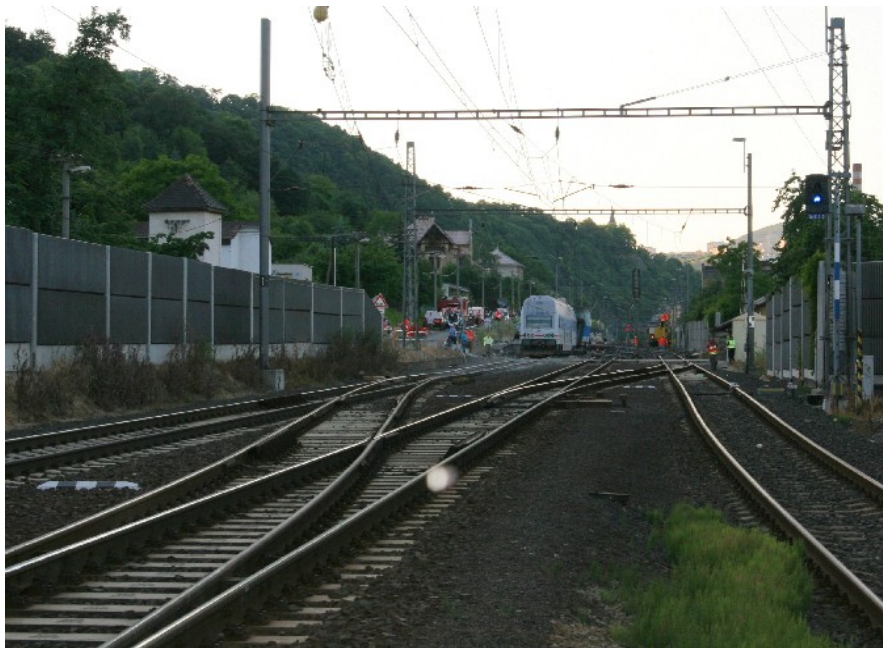
Foto 1: Pohled na místo MU

Ke vzniku MU došlo dne 28. 6. 2010 v 16:47 hodin na dráze železniční, celostátní, dvoukolejně trati č. 527A Praha-Bubeneč – Děčín hl. n., v žst. Ústí nad Labem hl. n. – obvod jih, kolejová spojka mezi výhybkami č. 103 a č. 105, km 514,908, při jízdě vlaku Os 2316 z 2. TK na 101. SK ve směru od žst. Prackovice nad Labem.

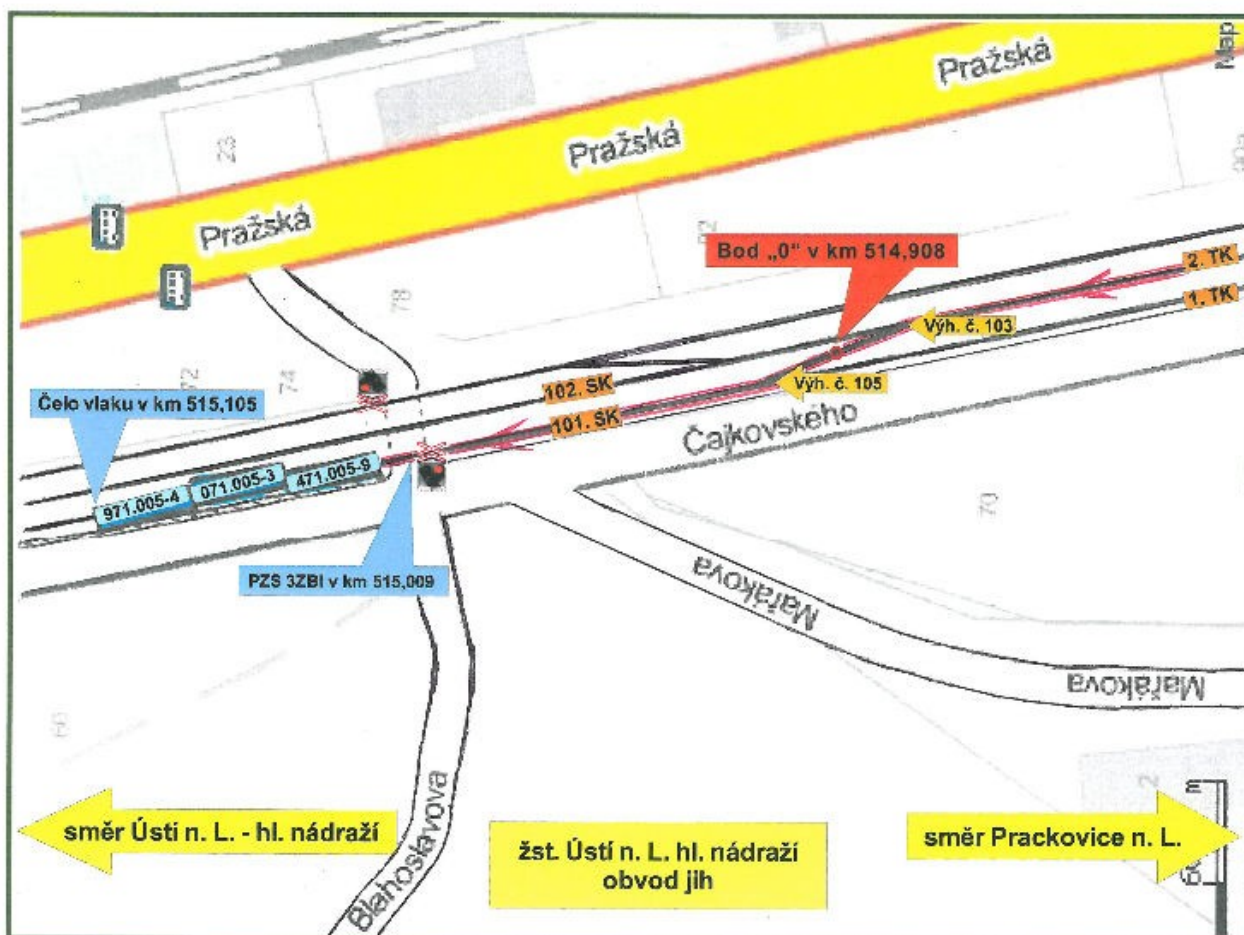
Foto 2: Schéma místa MU

- Vlak Os 2316 byl sestaven z řídicího DV 971.005-4, vloženého DV 071.005-3 a HDV 471.005-9, zařazeného na konci vlaku.
- Z vlaku Os 2316 vykolejila DV:

– řídicí DV 971.005-4 v čele vlaku bylo vykolejené oběma podvozky a bylo převrácené na levou stranu ve směru jízdy vlaku a opřeno o přilehlou opěrnou zeď pod úhlem cca 60 °. Bylo celé značně zdemolované, zejména v levé a přední části. Přední podvozek byl oddělen a vzdálen od čela vlaku 21 metrů ve směru jízdy k žst. Ústí nad Labem hl. n. – osobní nádraží a nacházel se mezi SK č. 101 a č. 102;

– vložený vůz 071.005-3 byl vykolejen oběma podvozky vpravo ve směru jízdy a byl nakloněn vpravo pod úhlem cca 30 °. Zasahoval do průjezdného průřezu SK č. 102;

– HDV 471.005-9, zařazené na konci vlaku, bylo vykolejeno předním podvozkem vpravo ve směru jízdy vlaku. Vykolejený podvozek se nacházel ve vzdálenosti 20 cm od vnitřní hrany pojižděné kolejnice.

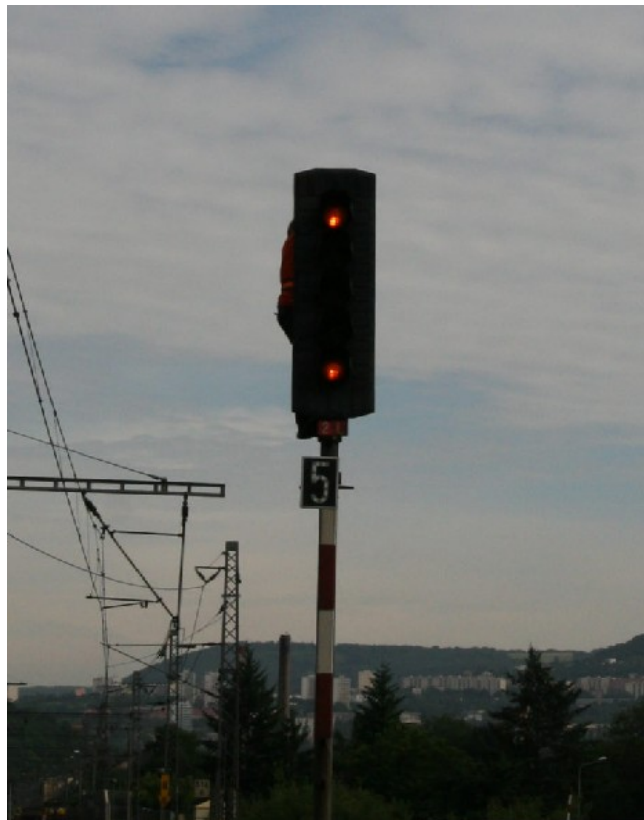
Foto 3: Vjezdové návěstidlo 2L při ověřovacím pokusu

V dopavně Ústí nad Labem hl. n. – obvod jih je návěstidlo 2L osazeno indikátorovou tabulkou s číslicí 5. Takto doplněné světelné návěstidlo, při návěstění rychlosti 40 km.h⁻¹, dovoluje strojvedoucímu vlaku jet v obvodu výhybek přilehlých k hlavnímu návěstidlu rychlostí nejvýše 50 km.h⁻¹.

Dne 26. 7. 2010, po ukončení opravy železničního svršku, bylo přezkoušeno stavění vlakové cesty od vjezdového návěstidla 2L v žst. Ústí nad Labem hl. n. – obvod jih na třetí staniční kolej Ústí nad Labem hl. n. – obvod osobní nádraží.

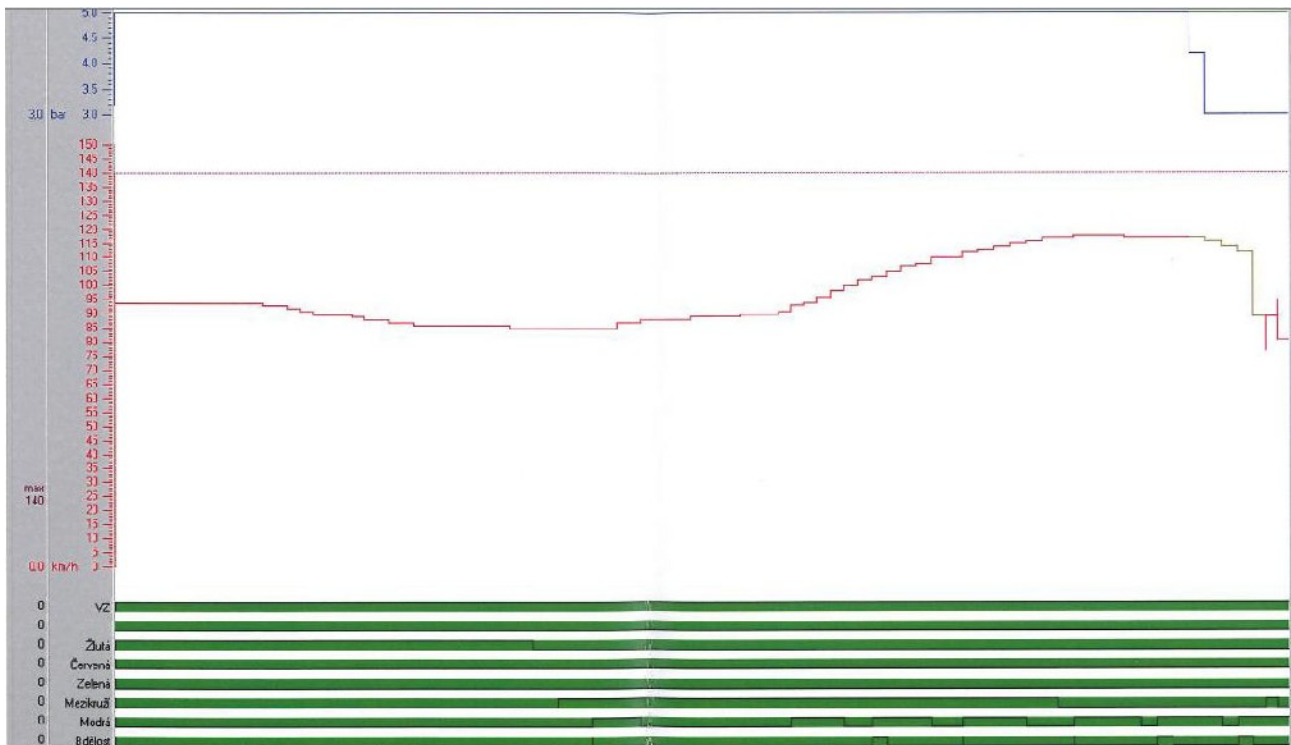
Foto 4: Rychloměrový záznam tachografu DV 971.005-4

- Rozjezd ze zastávky Dolní Zálezly v 16:42:53, na dráze 1102 metry dosažena rychlost $V = 110 \text{ km.h}^{-1}$, na dráze dalších 1275 metrů jízda rychlostí $V = 110 \text{ km.h}^{-1}$, na dráze dalších 3590 metrů snížení rychlosti na hodnotu $V = 85 \text{ km.h}^{-1}$, na dráze dalších 213 metrů jízda rychlostí $V = 85 \text{ km.h}^{-1}$, na dráze dalších 910 metrů zvýšení rychlosti na hodnotu $V = 118 \text{ km.h}^{-1}$, na dráze dalších 99 metrů jízda rychlostí $V = 118 \text{ km.h}^{-1}$, na dráze dalších 194 metry jízda rychlostí $V = 117 \text{ km.h}^{-1}$, na dráze dalších 63 metry snížení rychlosti na hodnotu $V = 108 \text{ km.h}^{-1}$. Tato hodnota je poslední korektní záznam ujeté dráhy a rychlosti.

- Průběh rychlostní křivky v brzděné fázi z hodnoty rychlosti $V = 117 \text{ km.h}^{-1}$ na hodnotu $V = 108 \text{ km.h}^{-1}$ i vypočtené zpomalení $a = 0,82 \text{ m/s}^2$ potvrzuje účinek brzdy vyšší než střední hodnota provozního brzdění při I. způsobu brzdění. Doba účinku brzdy byla pouze 3 sekundy. Oddílové návěstidlo 2-5080 vlak míjí v 16:43:36 rychlostí $V = 98 \text{ km.h}^{-1}$, na návěstním opakovači zhasíná „zelená“ a v 16:43:35 se rozsvítila „zelená“. Oddílové návěstidlo 2-5094 vlak míjí v 16:44:20 rychlostí $V = 110 \text{ km.h}^{-1}$, na návěstním opakovači zhasíná „zelená“ a v 16:44:21 se rozsvítila „zelená“. Oddílové návěstidlo 2-5106 vlak míjí v 16:44:49 rychlostí $V = 105 \text{ km.h}^{-1}$, na návěstním opakovači zhasíná a rozsvěcí se „zelená“. Oddílové návěstidlo 2-5122 vlak míjí v 16:45:57 rychlostí $V = 96 \text{ km.h}^{-1}$, na návěstním opakovači zhasíná „zelená“ a v 16:45:58 se rozsvěcí „žlutá“. Poslední oddílové návěstidlo 2-5135 vlak míjí v 16:46:46 rychlostí $V = 85 \text{ km.h}^{-1}$, na návěstním opakovači zhasíná „žlutá“ a v 16:46:48, se rozsvěcí „mezikruží“. Vjezdové návěstidlo 2L vlak míjí v 16:47:25 rychlostí $V = 117 \text{ km.h}^{-1}$, na návěstním opakovači zhasíná „mezikruží“. „Mezikruží“ se

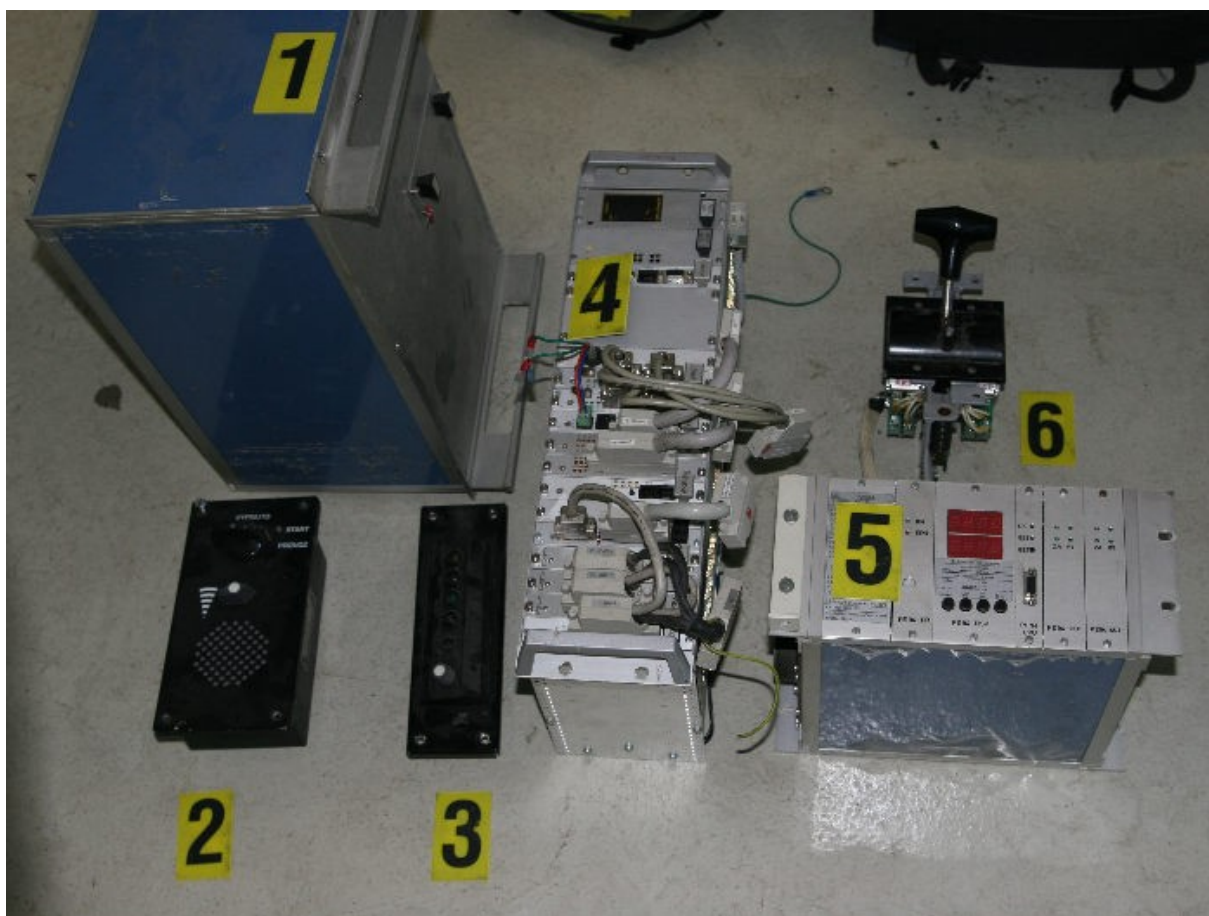
Foto 5: 1. skříň VZ; 2. ovládací skříňka VZ; 3. návěstní opakovač; 4. vozový počítač; 5. regulátor protismyku; 6. řídicí kontrolér.

Z řídicího vozu byl demontován vozový počítač včetně karet cílového brzdění, protismykový regulátor, rozvaděč vlakové brzdy, skříň vlakového zabezpečovače, ovládací skříňka vlakového zabezpečovače, návěstní opakovač, řídicí kontrolér. Odebraná zařízení byla uložena do přepravní bedny, která byla zapečetěna a do dalšího šetření uložena na Policii ČR.

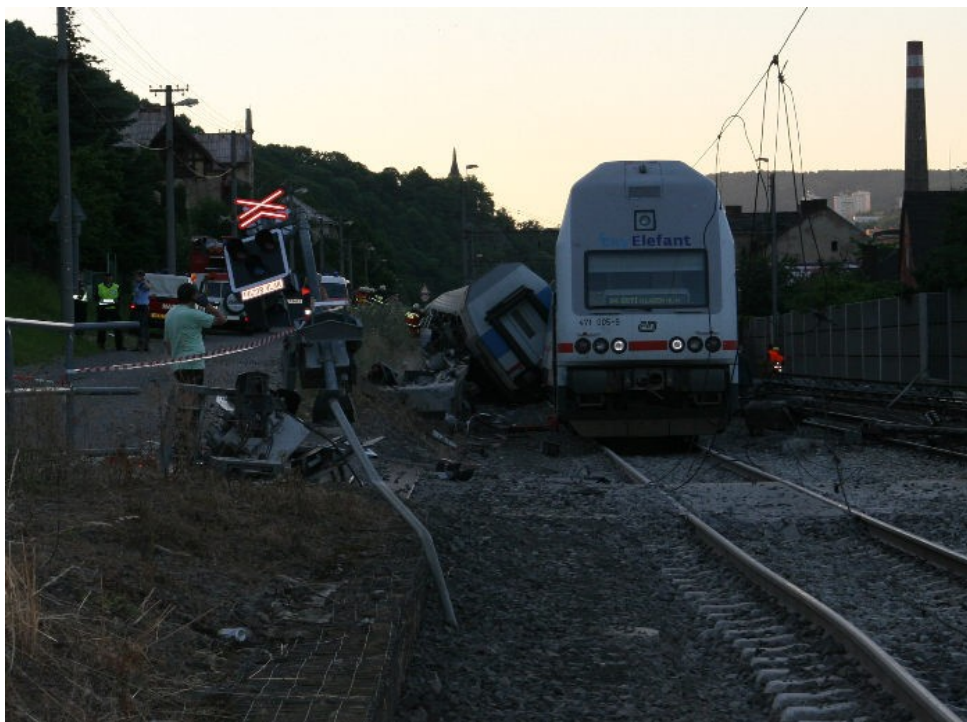
– železniční přejezd P 2425 v km 515,009 má vozovku z betonových panelů, které byly u koleje č. 101 značně zdevastovány jízdou vykolejených DV. PZZ bylo v činnosti. Byly poškozeny oba výstražníky na levé straně, závorové břevno na levé straně bylo utržené a zaraženo do horní části řídicího DV soupravy vlaku;

Foto 6: Pohled na přejezd č. P 2425 v km 515,009 a zadní část vlaku Os 2316

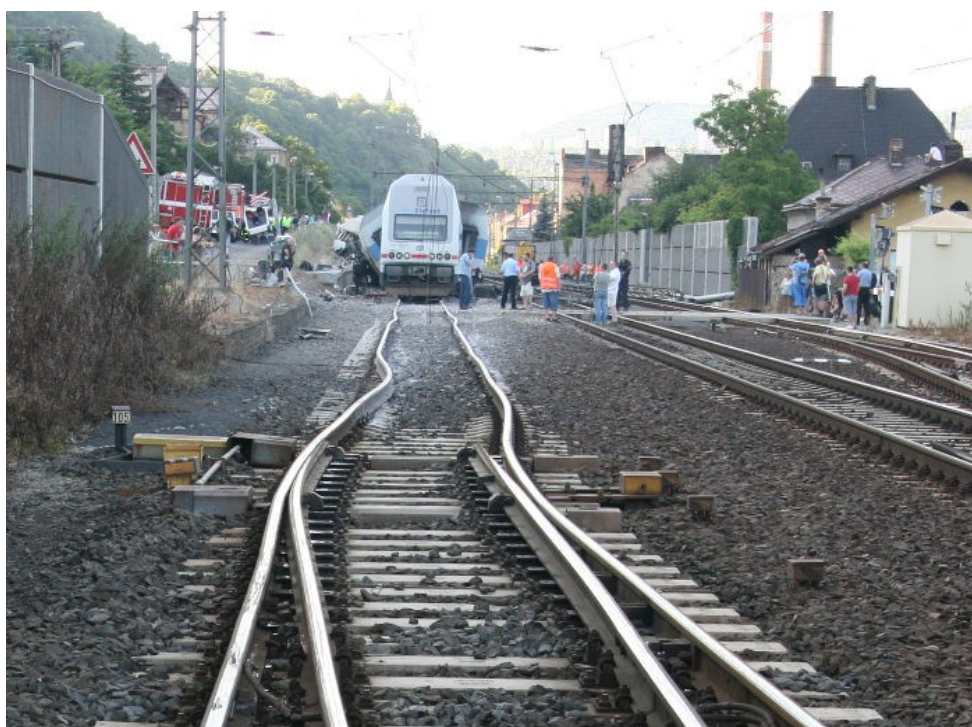
– výhybka č. 105 měla rozlámanou srdcovkovou část. Kolejnice na 101. SK mezi výhybkami č. 101 a č. 105 byly směrově posunuty vlevo při pohledu ve směru žst. Ústí nad Labem hl. n. Přídržnice a přídržný trámec na kolejové spojce mezi výhybkami č. 103 a č. 105 byly deformované, kořeny jazyků a pražce výhybky č. 105 rozlámané a byla utržená upevňovadla. Na levém kořenu ve směru ke konci trati byla přetržená upevňovací

lana a ve sváru prasklá opornice. Tento kořen byl podélně posunut o 20 cm vlevo a jazyky výhybky č. 105 byly ohnuté a měly olámané pojízdné hrany kolejnic. Celá jazyková část s přestavníky byla posunuta o 30 cm vlevo a přestavovací tyč byla vytržená z přestavníku prvního zámku;

Foto 7: Výhybka č. 105 a zadní část vlaku Os 2316

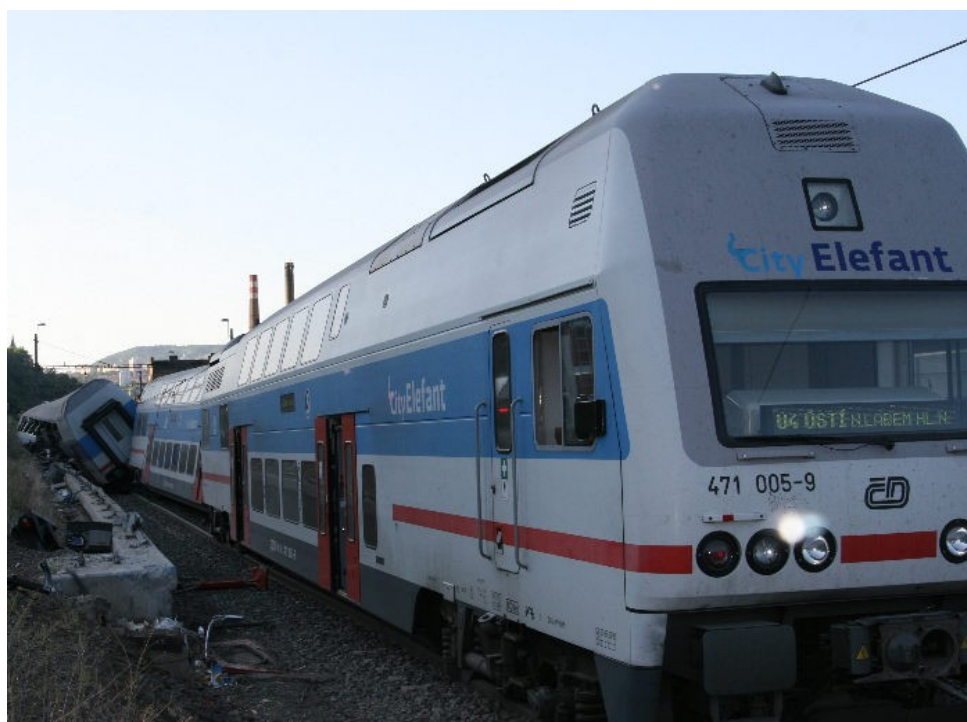
Na levé straně vlaku bylo zdevastované zábradlí opěrné zdi, které bylo zčásti uvnitř řídicího vozu a zčásti na opěrné zdi. Mezi soupravou vykolejeného vlaku a opěrnou zdí se nacházely zbytky výstražníků PZZ a vozové součásti (sedačky, vstupní dveře, opěrky atd.).

Foto 8: Levá strana vykolejeného vlaku Os 2316 ve směru jízdy

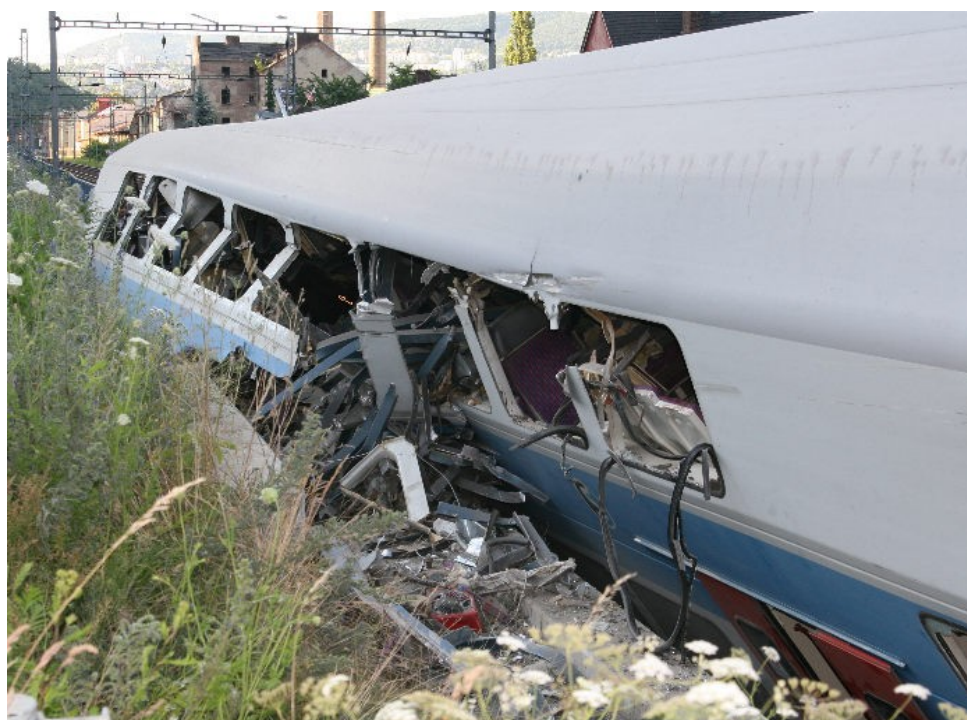
Foto 9: Horní část čelního DV 971.005-4

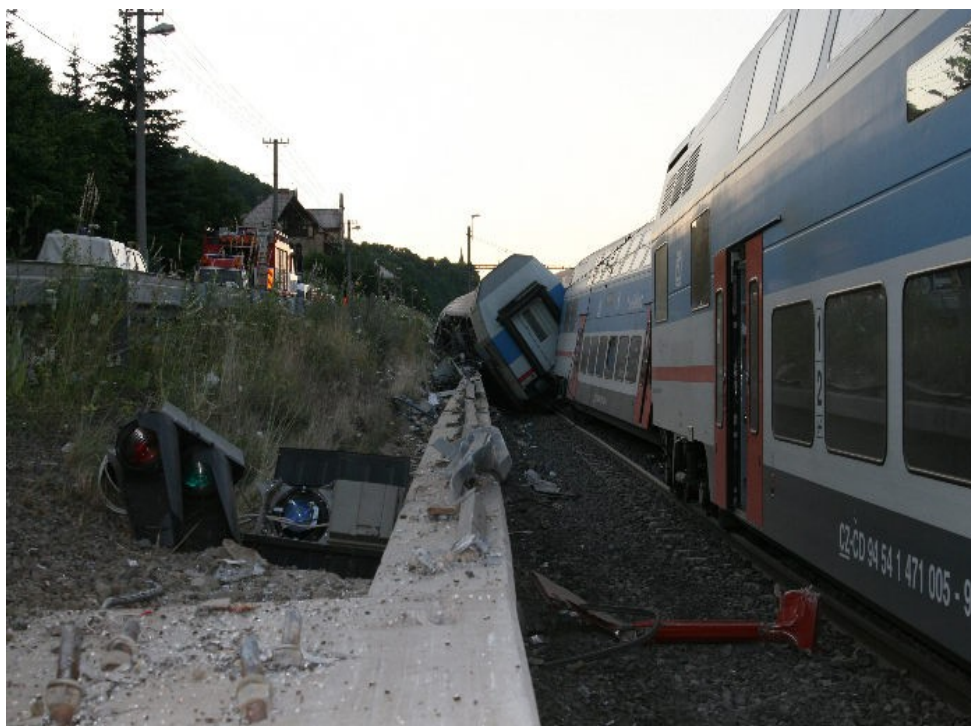
Foto 10: Opěrná zeď a části PZZ přejezdu č. P 2425

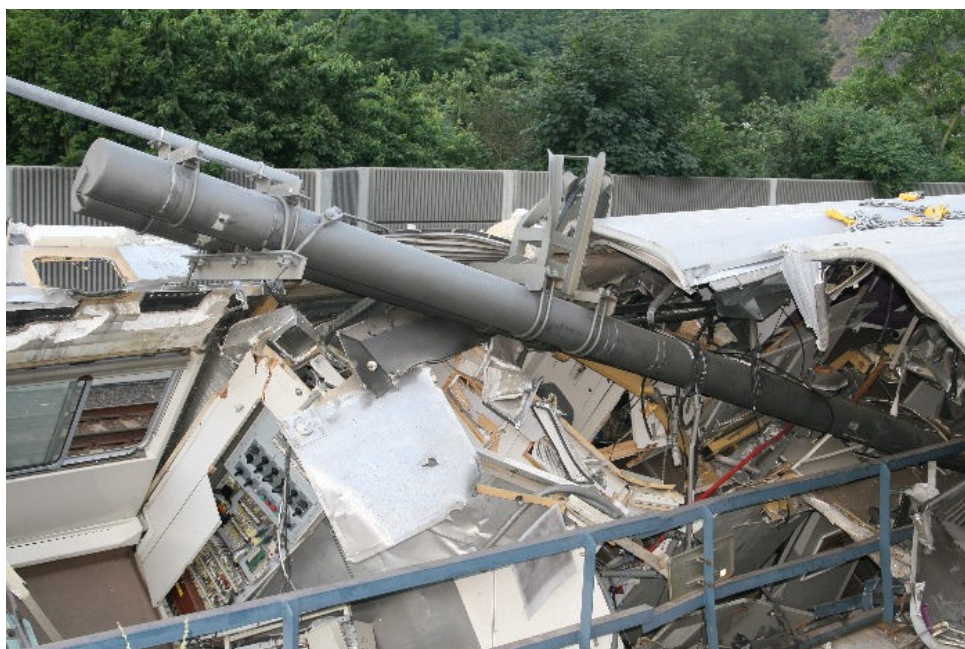
– v místě betonové patky odjezdového návěstidla S102 se nacházel konec vlakové soupravy. Návěstidlo S102 bylo zcela zničeno a jeho stožár ležel příčně přes kolej č. 102. Ve vzdálenosti 1,5 metru od patky návěstidla ležela utržená bateriová skříň. Stožár TV č. 18 a jeho brána ležely v koleji č. 102 příčně a jeho protilehlý stožár byl zaklíněn do vozové skříně řídicího vozu.

Foto 11: Sloup trakčního vedení zaklíněný v oddílu pro cestující DV 971.005-4

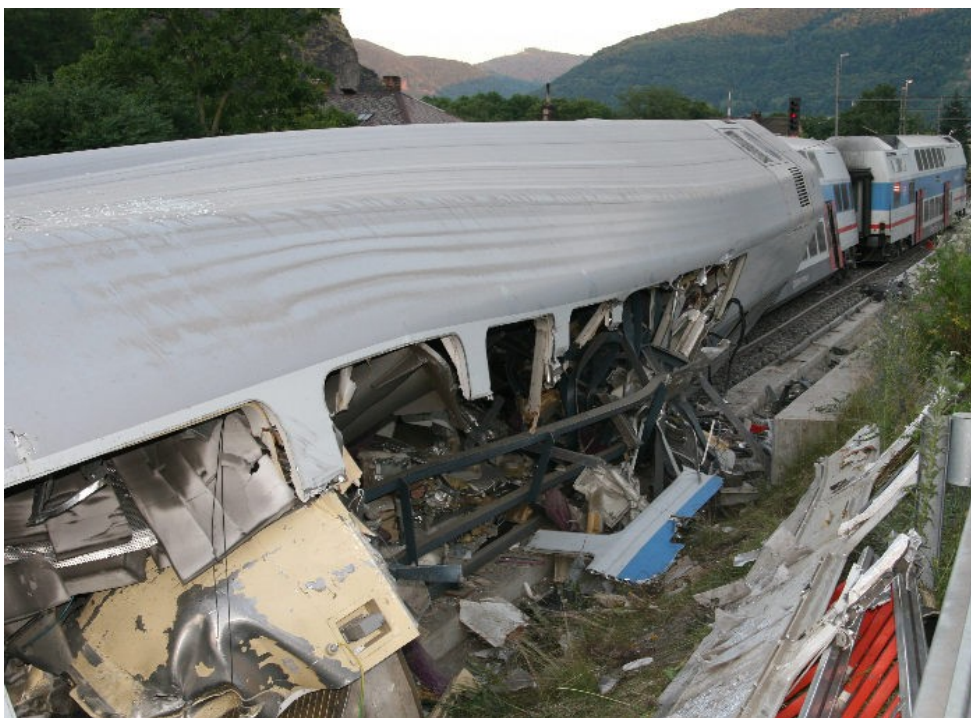
Foto 12: Deformovaný oddíl pro cestující v horní části DV 971.005-4

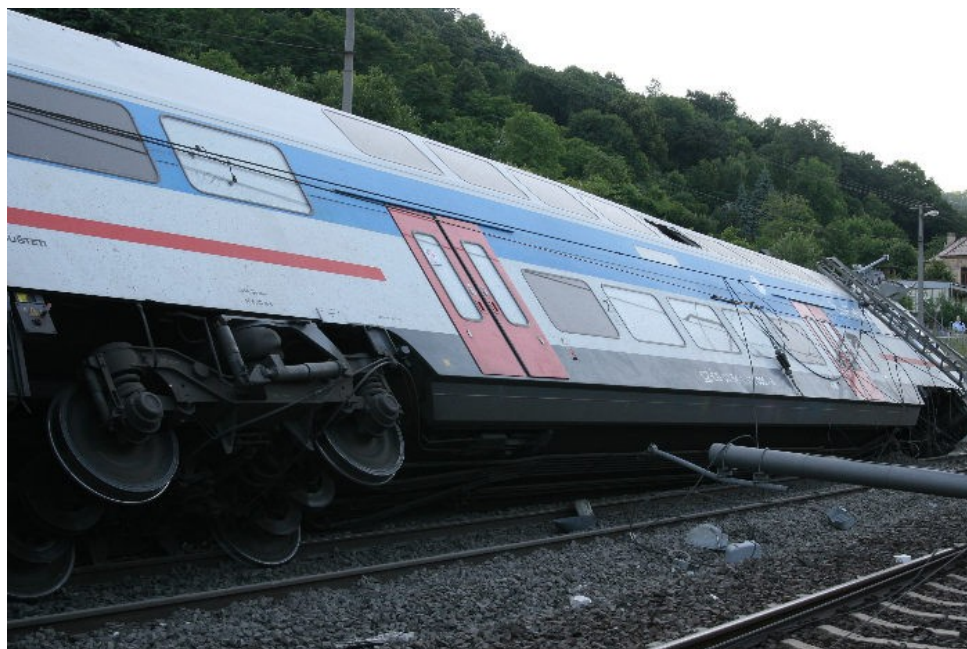
Foto 13: Pohled na pravou stranu čelního DV 971.005-4 ve směru jízdy vlaku

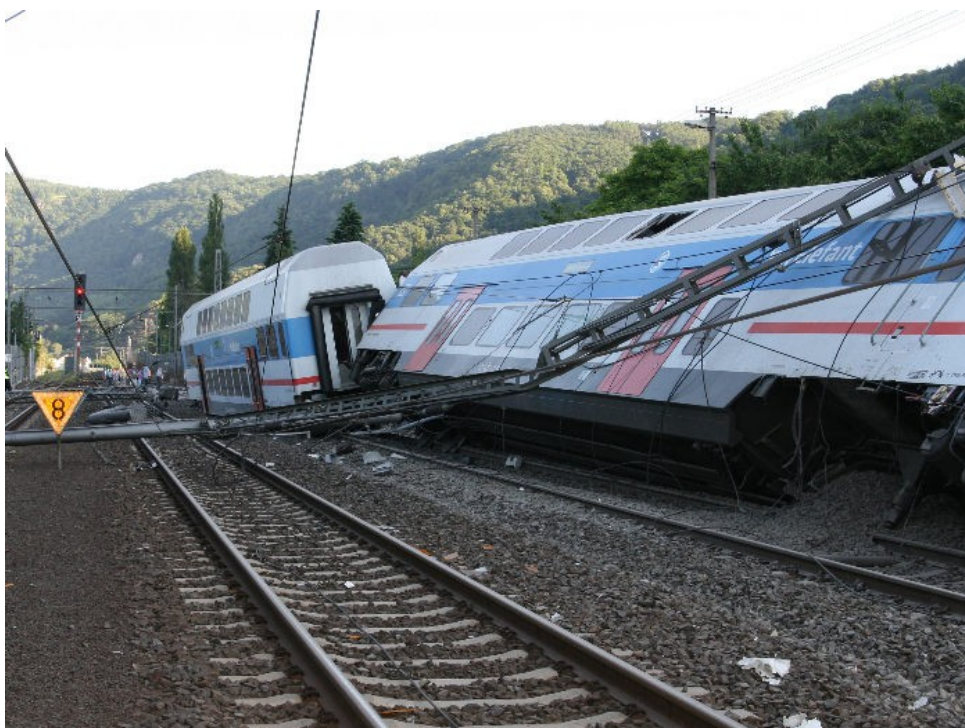
Foto 14: Pohled na vykolejený vlak Os 2316 ze směru žst. Ústí nad Labem hl. n.

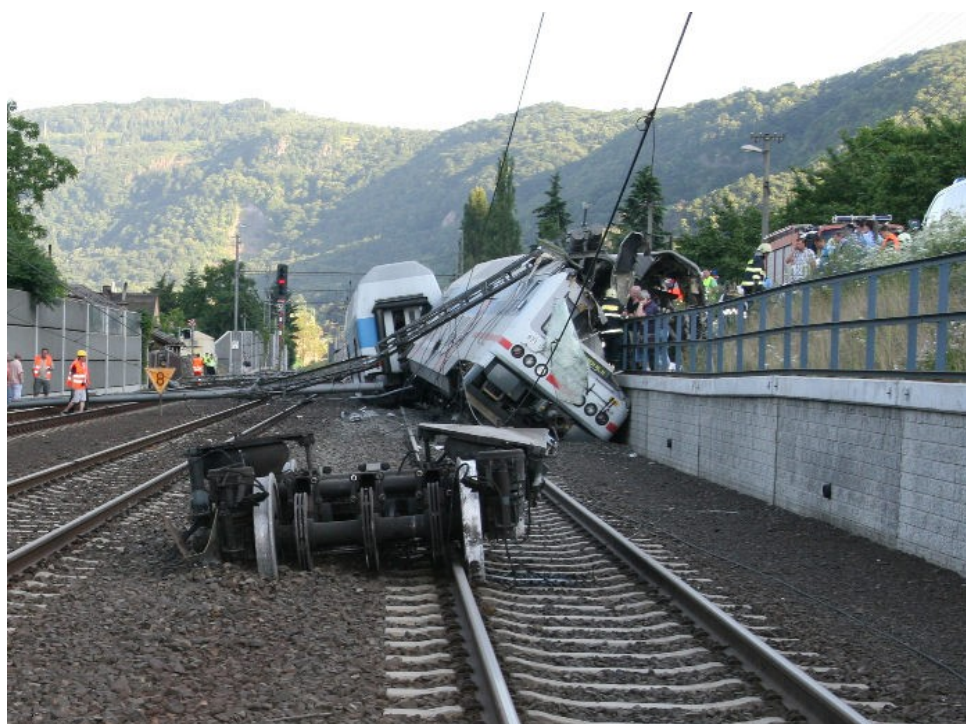
Foto 15: Pohled na podvozek DV 971.005-4 a čelo vykolejeného vlaku Os 2316 ze směru žst. Ústí nad Labem hl. n.

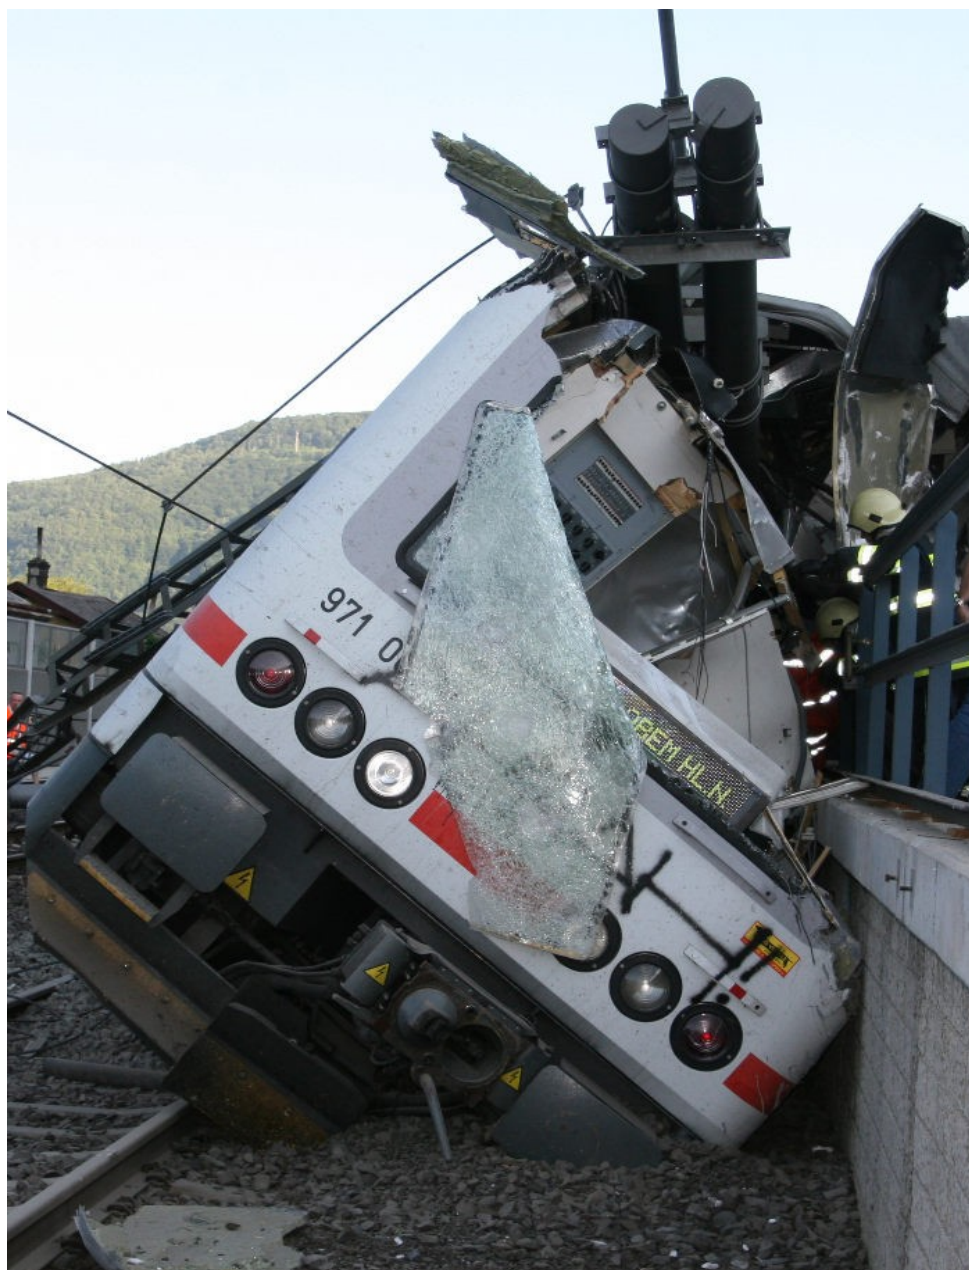
V celé délce od železničního přejezdu v km 515,009 až k čelu vlaku bylo poškozeno trakční vedení. Stožár TV č. 20 a jeho brána ležely na čele řídicího vozu. Čelo vlaku bylo opřeno o opěrnou zeď souběžnou s kolejí č. 101 a zaryto do šterkového lože. Čelo vlaku se nacházelo v km 515,105.

Foto 16: Čelo vykolejeného DV 975.005-4

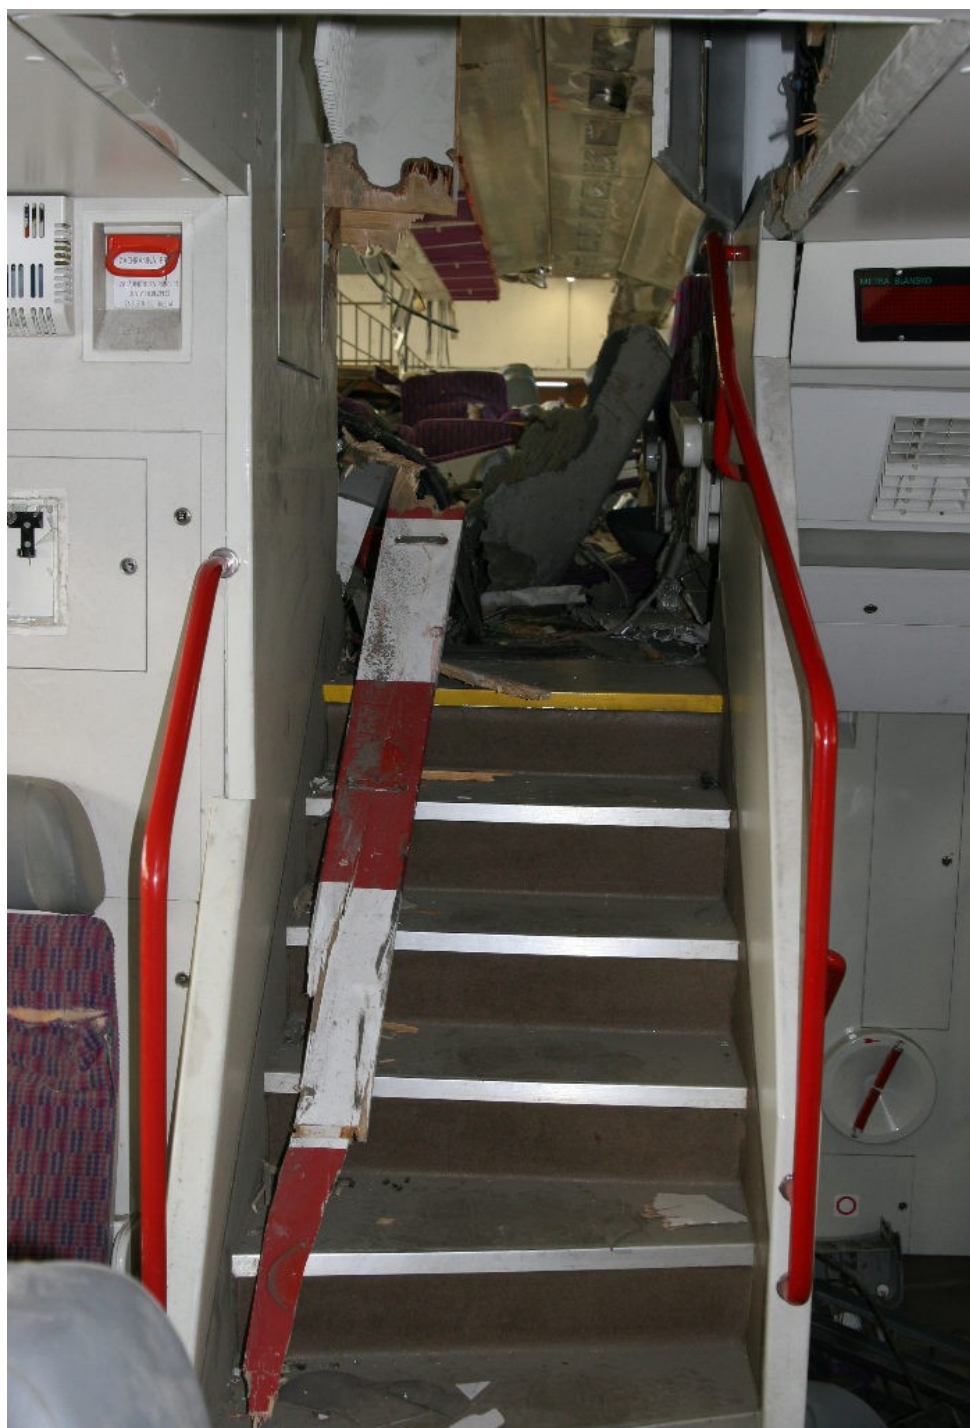
Foto 17: Závorové břevno přejezdu č. P 2425 zaklíněné v horní části oddílu pro cestující DV 971.005-4
