The Rail Safety Inspection Office

Střetnutí vlaku Nex 55383 s osobním automobilem na železničním přejezdu P2969
mezi železničními stanicemi Velké Březno a Ústí nad Labem-Střekov

Collision of the freight train No. 55383 with a car at the level crossing No. P2969
between Velké Březno and Ústí nad Labem-Střekov stations

Sunday, 2nd December 2018

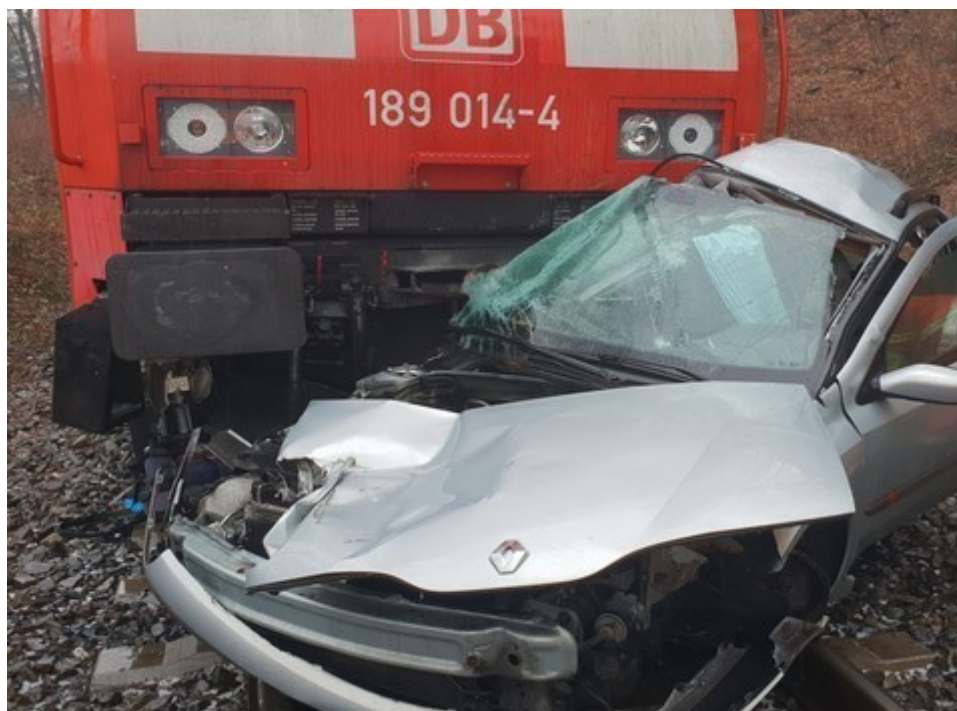
Obr. č. 1: Pohled na čelo vlaku a OA po zastavení v km 433,692

Čelo vlaku Nex 55383 bylo nalezeno na 1. TK v km 433,692. HDV mělo poškozený pluh, čelo v oblasti narážecího ústrojí, zásuvku vlakového topení, levé schůdky a vzduchové hadice. Vlak byl označen předepsanými návěstmi a měl 31 vozů – 124 náprav – 498 m – 2128 tun. Vlak měl předepsáno 67 brzdících procent a dosáhl hodnoty

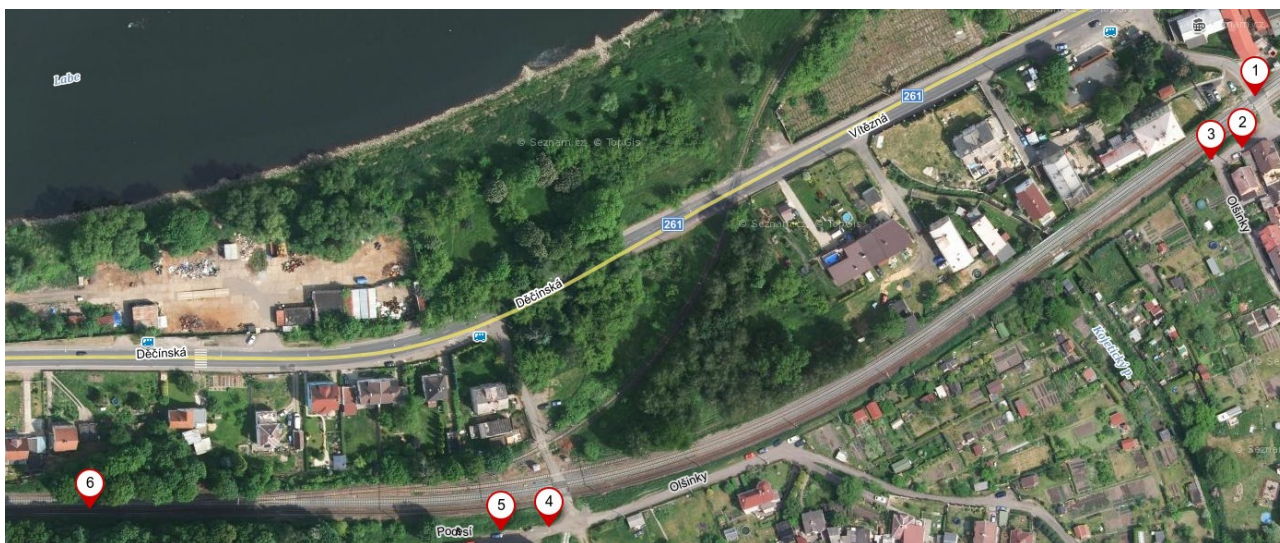
Obr. č. 5: Poškozené OA

① → P2969 ② → VW Passat ③ → Fiat Punto ④ → Honda CR-V ⑤ → Škoda Octavia ⑥ → zaklíněný Renault Laguna

• Renault Laguna	OA – poškozeno střetnutím s HDV a smýkáním	80 000 Kč;
• Volkswagen Passat Variant	OA – poškozeno odletujícím štěrkem	10 000 Kč;
• Fiat Punto	OA – poškozeno odletujícím štěrkem	10 000 Kč;
• Honda CR-V	OA – poškozeno odletujícím štěrkem	10 000 Kč;
• Škoda Octavia	OA – poškozeno odletujícím štěrkem	10 000 Kč.

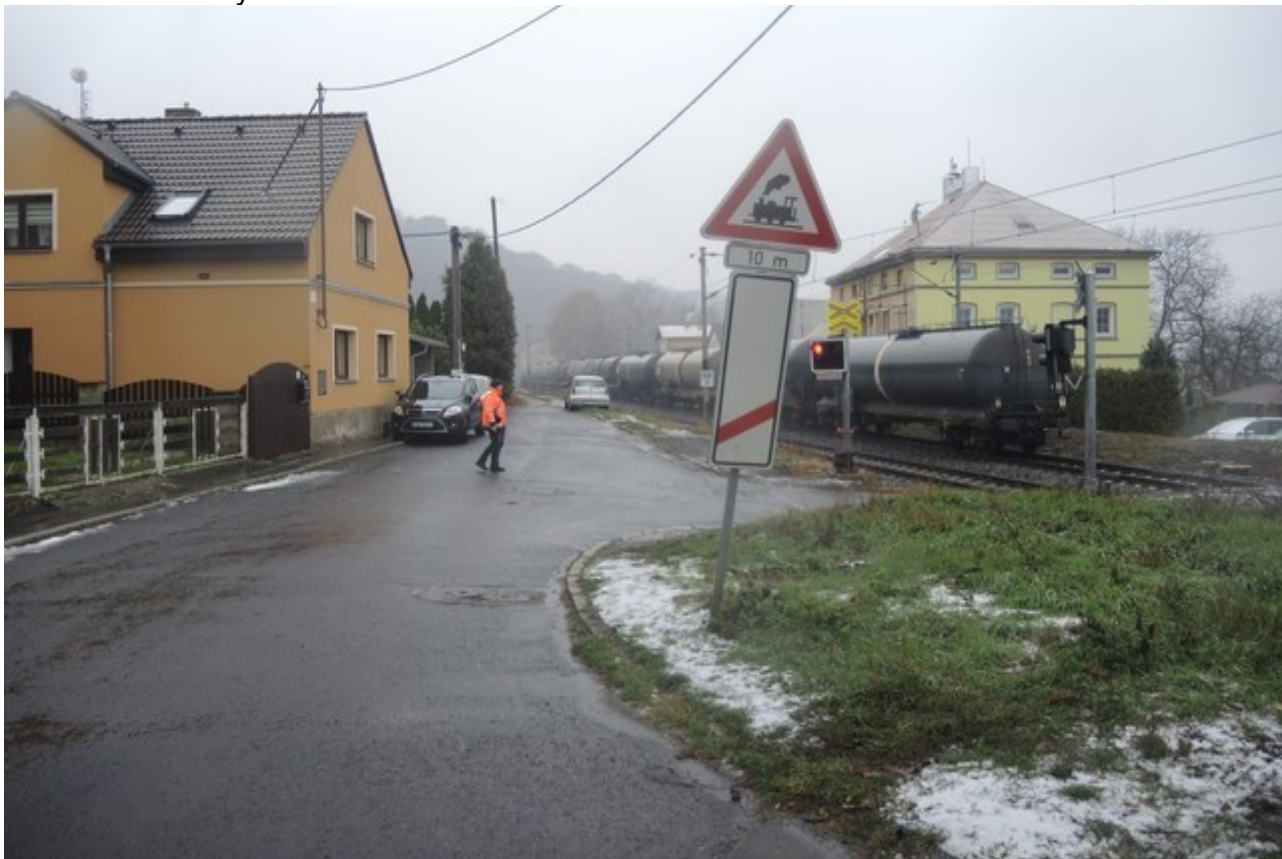
OA vjel na železniční přejezd z levé strany ve směru jízdy vlaku Nex 55383. Výhled řidiče OA na výstražník D nebyl zajištěn na celou normou ČSN 73 6380 předepsanou délku $D_z = 35$ m, na začátku jej zacloňovala v délce 4 m (měřeno v ose pozemní komunikace) reléová skříň stojící na travnaté ploše mezi pozemní komunikací a tratí. Brzdné stopy OA nebyly nalezeny.

Obrázek č. 6: Výhled řidiče na přejezd ze vzdálenosti 15 m (v den vzniku MU)

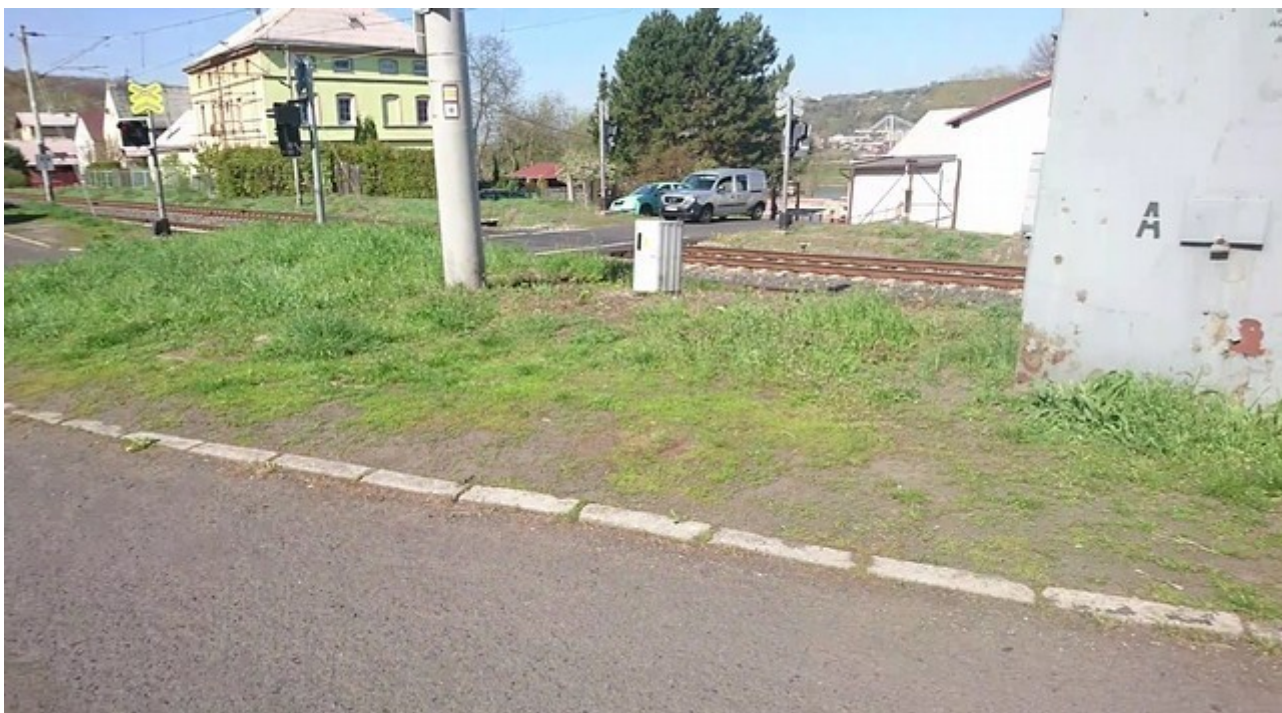
- při měření Dz ve směru jízdy OA bylo zjištěno, že od vzdálenosti 35 m před přejezdem není cca 4 m (v závislosti na jízdní stopě a druhu silničního vozidla) vidět výstražník D ani výstražný kříž označující přejezd, a to z důvodu zakrytí výhledu reléovou skříní přejezdu. Od vzdálenosti cca 31 m před přejezdem je výhled již nerušený. Výhled na výstražník a výstražný kříž je reléovou skříní zakryt během jízdy v délce celkem 7,5 m, před tímto místem je rovněž viditelný, a to už z místa vzdáleného cca 80 m před ŽP, svícení světel výstražníku je pak viditelné na cca 22 m (v závislosti na jízdní stopě a druhu silničního vozidla);

Obrázek č. 7: Viditelnost výstražníku PZS ve výstraze na 25 m (dodatečné měření)

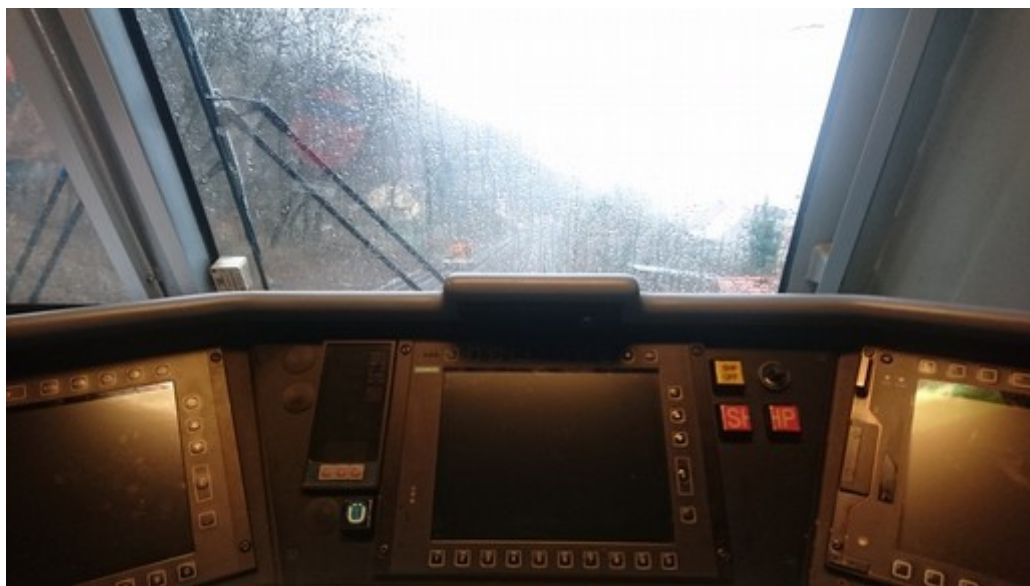
Vzhledem k výše popsaným místním poměrům mohl strojvedoucí nerušeně vidět jedoucí OA až bezprostředně před jeho vjezdem na přejezd P2969. Stejně tak řidič OA měl souvislý výhled na železniční trať až bezprostředně před vjezdem na ŽP. Ke střetnutí došlo najetím čela HDV a levého nárazníku HDV vlaku Nex 55383 do pravého boku OA. Po střetnutí s vlakem byl OA Renault Laguna smýkán 519 m po železničním svršku přes následující železniční přejezd P2968 v km 433,882 až do zastavení vlaku v km 433,692 a zdemolovaný zůstal zaklíněn pod levým předním nárazníkem. Majitelem automobilu byl usmrcený řidič, jenž se nacházel uvnitř. Odletujícím šterkem došlo k poškození dalších 4 OA. Řidič při střetnutí utrpěl zranění neslučitelná se životem a na místě zemřel, strojvedoucí vlaku Nex 55383 zraněn nebyl. PČR vykonala u strojvedoucího zkoušku na přítomnost alkoholu v dechu, zkouška byla negativní. U řidiče OA byla nařízena pitva, při které nebyla přítomnost alkoholu v krvi řidiče OA zjištěna.

Obr. č. 9: Výhled ze stanoviště strojvedoucího
