Závěrečná zpráva o výsledcích šetření mimořádné události

Výstup cestujícího z rozjíždějícího se vlaku Os 5021, jeho pád do kolejiště
a následný střet s vlakem Nex 59099 v železniční stanici Ústí nad Orlicí

Accident and incident investigation report

Disembarkation of the passenger from the moving regional passenger train
No. 5021, his fall into the track and the consequent collision with the
freight train No. 59099 at Ústí nad Orlicí station

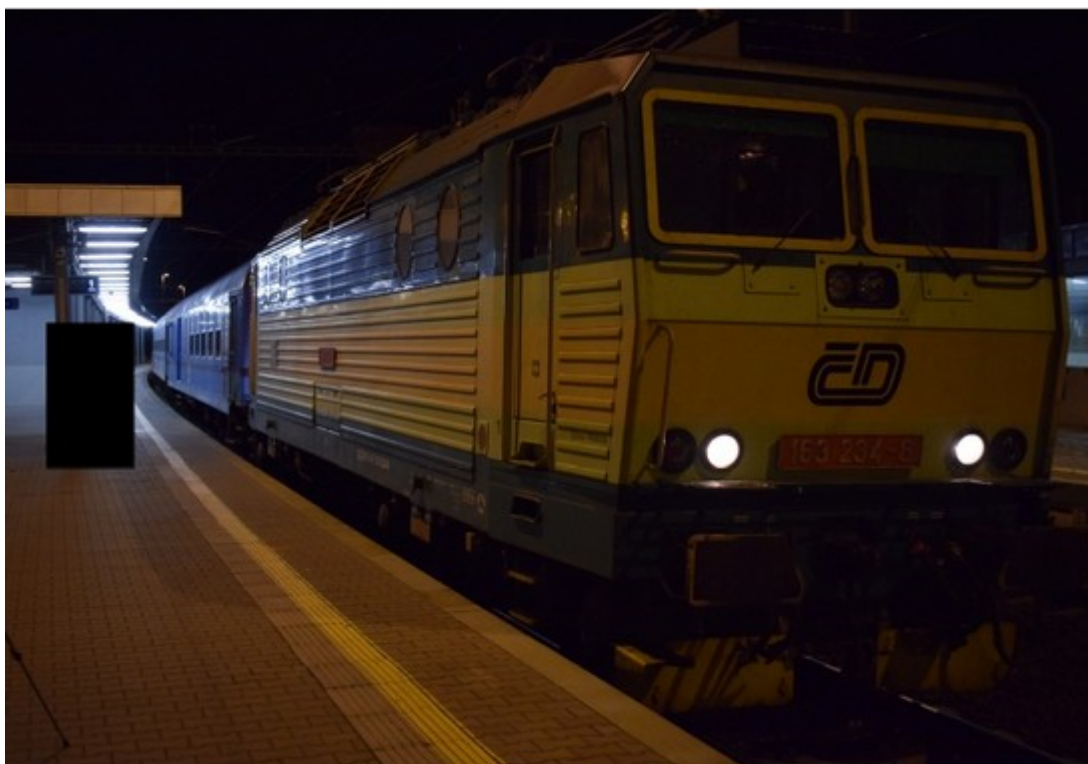
Obr. č. 1: Pohled na postavení vlaku Os 5021 v době vzniku MU. Foto z ověřovacího pokusu ze dne 14. 8. 2019

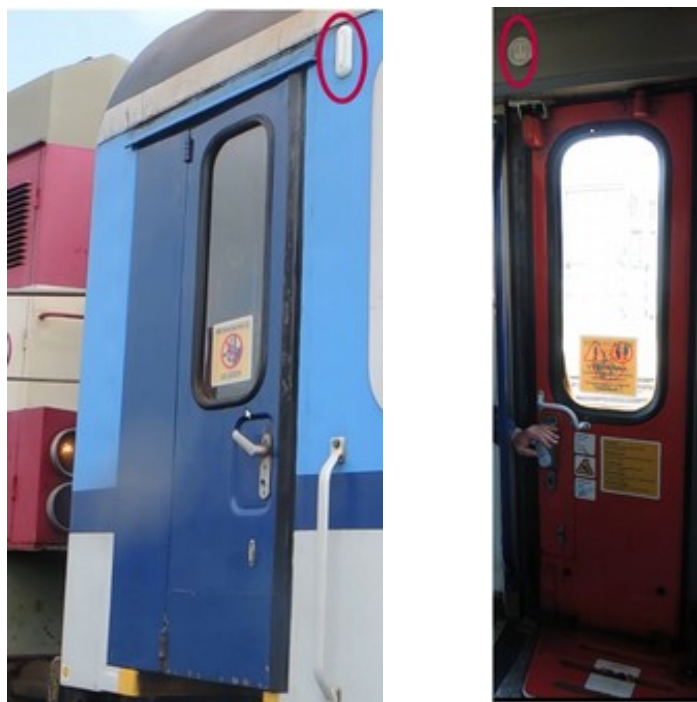
Obr. č. 10: Vnější a vnitřní indikátor stavu ND Zdroj: DI

Provedením ověřovacích pokusů bylo také zjištěno, že strojvedoucí HDV vlaku Os 5021 nemůže ze svého stanoviště vidět kontrolní světlo otevřených dveří druhého vozu v denní ani noční době (viz Obr. č. 10).

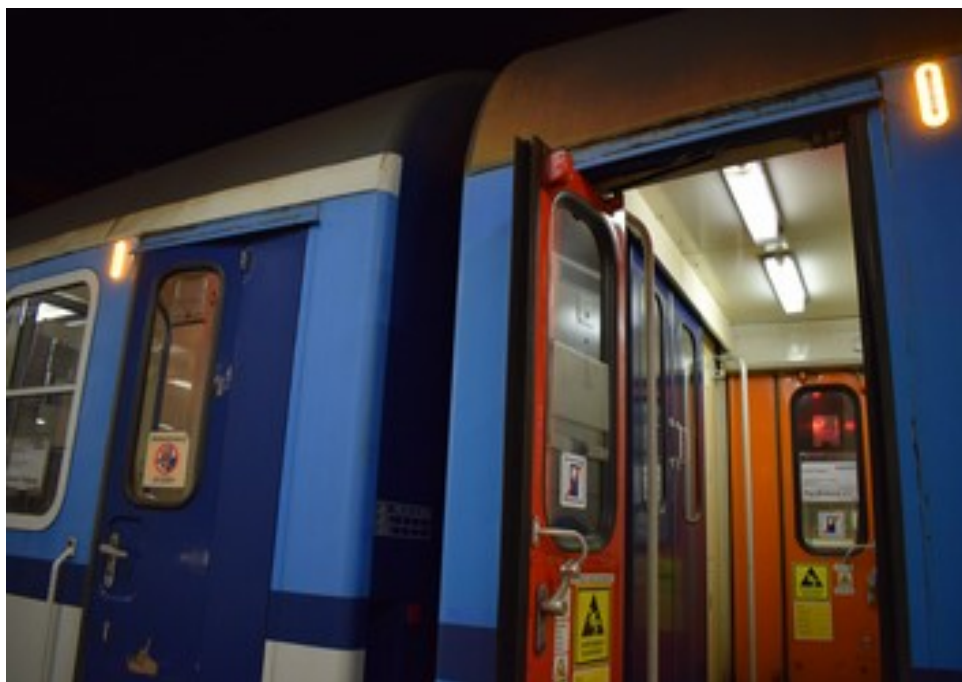
Obr. č. 12: Pohled na indikátory stavu nástupních dveří v noční době Zdroj: DI

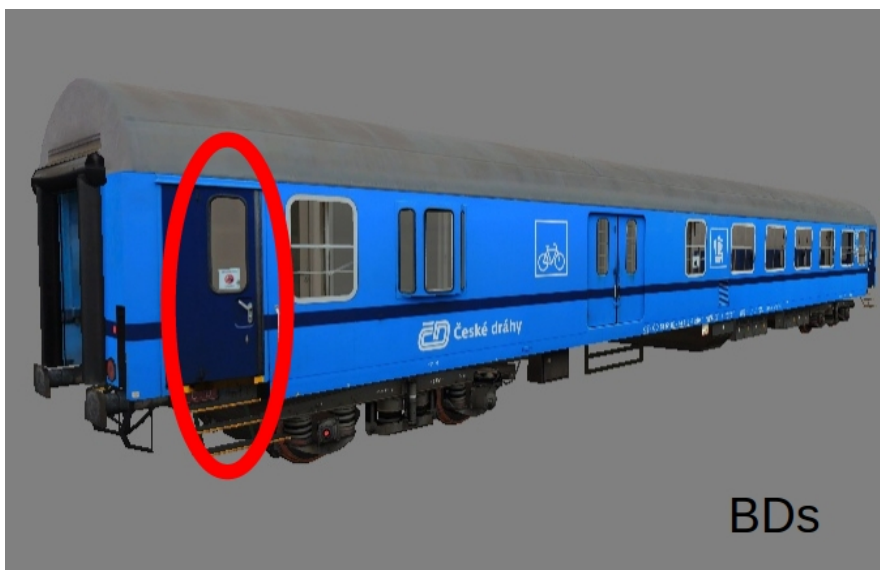
Obr. č. 15: Vůz řady BDs a dveře, které měly být z výchozí stanice uzamčeny, a které použila vlakvedoucí v žst. Ústí nad Orlicí při vzniku MU
Zdroj: <https://trainset.simtrains.eu>

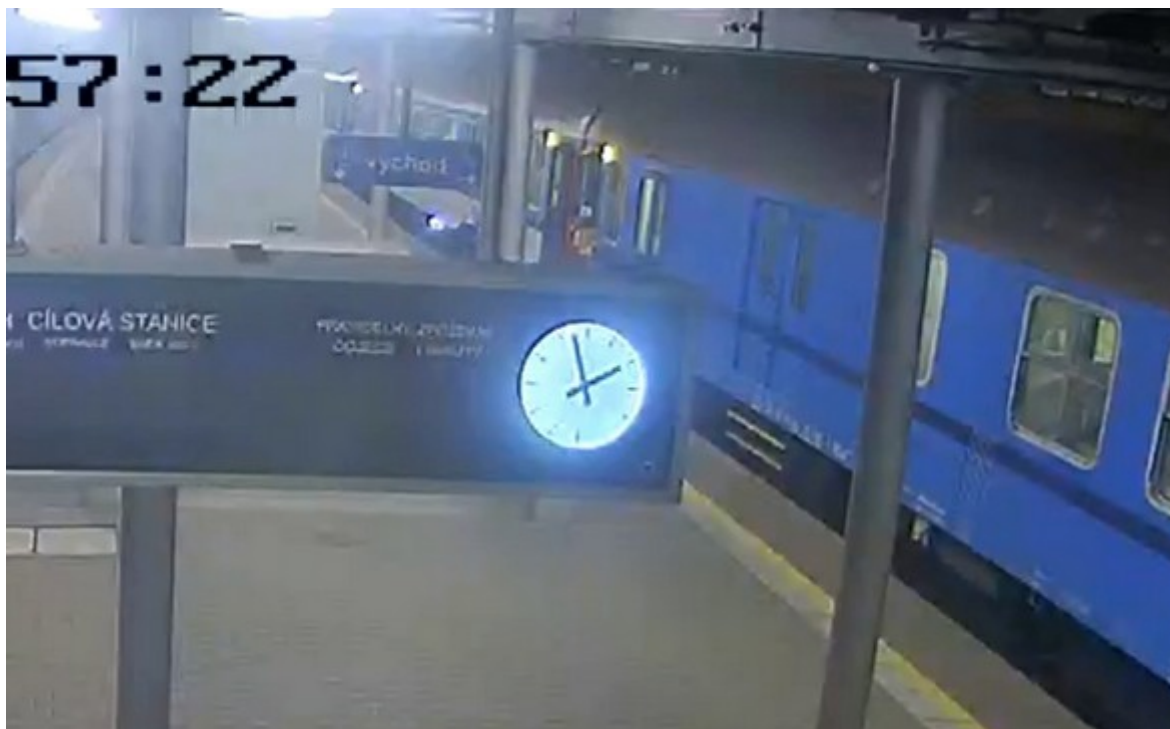
Obr. č. 16: Pohled na rozsvícené indikátory stavu nástupních dveří u prvního a druhého vozu vlaku Os 5021 v době dávání návěsti Souhlas k odjezdu vlakvedoucí
Zdroj: SŽDC

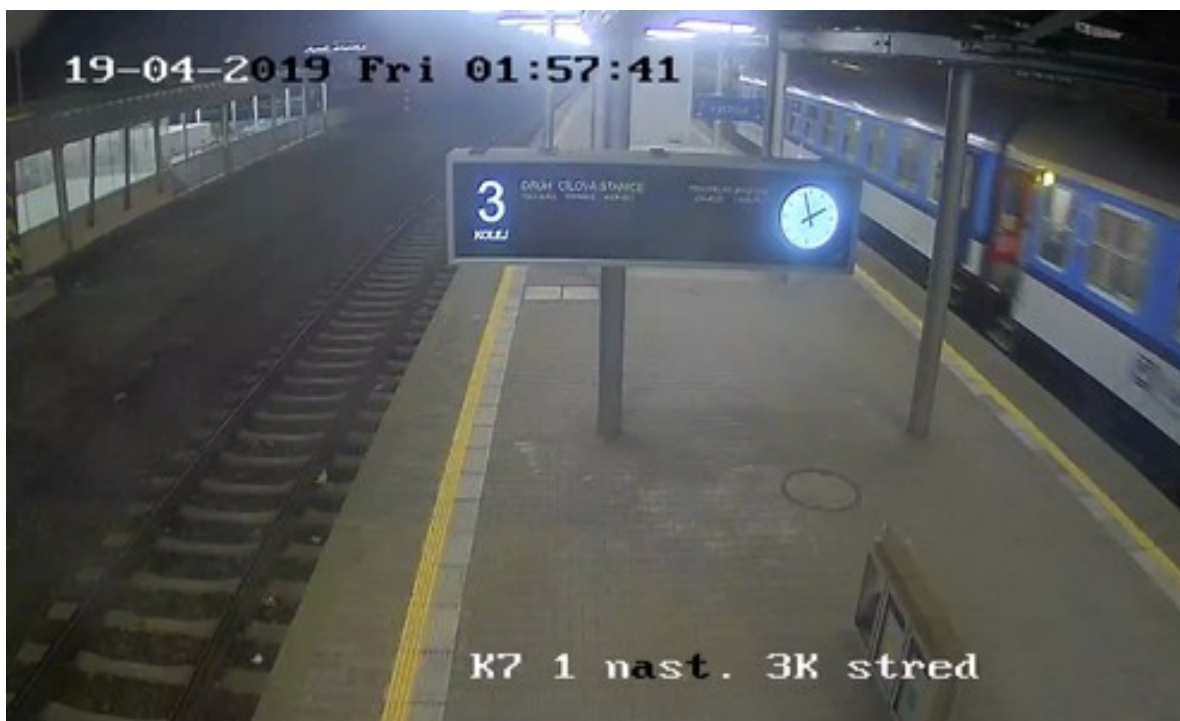
Obr. č. 17: Pohled na svítící indikátor a otevřené zadní dveře druhého vozu, ze kterých vypadl cestující při odjezdu ze žst. Ústí nad Orlicí (vpravo nahoře)
Zdroj: SŽDC

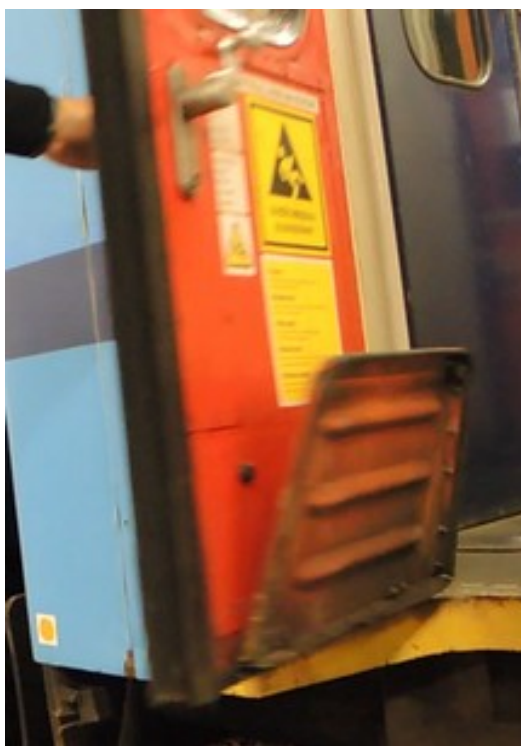
Obr. č. 19: Pohled na vnitřní stranu dveří vozu řady BDs, kde je zámek pro tzv. pětkový klíč zakrytý plechem a nepoužitelný Zdroj: DI
