The Rail Safety Inspection Office

Investigation Report of Railway Accident

Damage of overhead contact line and locomotive of freight train
No. 66287 at Ústí nad Orlicí station

č. j.: 6-2867/2015/DI

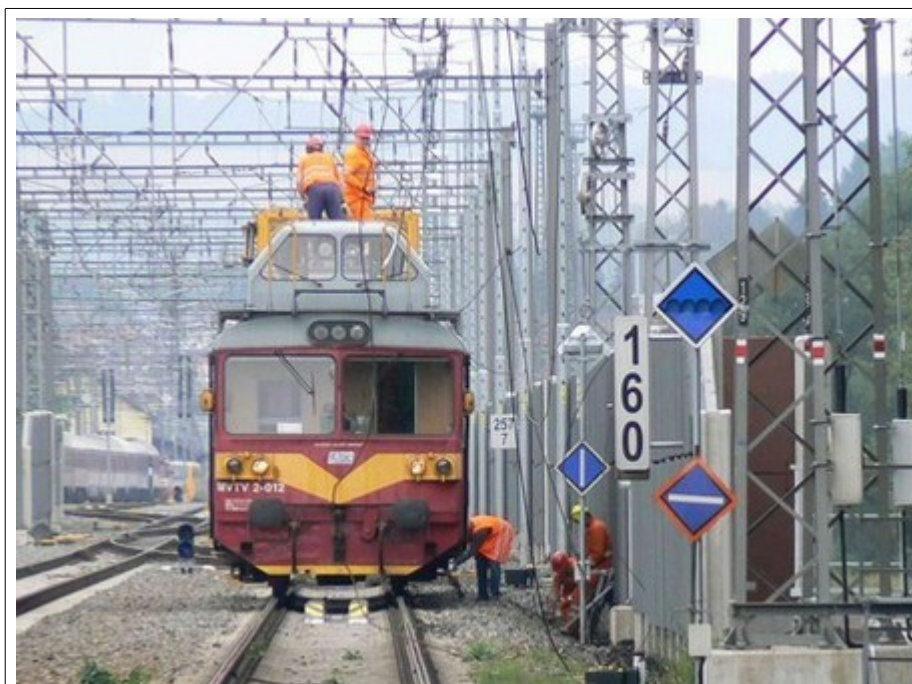
Obr. č. 1: Pohled na místo MU

- k MU došlo v km 257,800;
- vpravo ve směru jízdy vlaku bylo od km 257,330 do km 257,842 podél kolejí vysypáno uhlí;
- v km 257,400 bylo vysypáno větší množství uhlí, z důvodu zachycení a otevření dveří TDV spadlou trolejí při prvním zastavení vlaku;
- pojižděná kolej byla bez závad;
- čelo vlaku se nacházelo v době prvního zastavení v km 257,078;
- po prohlédnutí obou HDV a TV strojvedoucími v místě prvního zastavení vlak popojel na 2. SK a zastavil čelem v km 256,359;
- obě HDV jela stanovištěm č. 2 vpřed ve směru jízdy vlaku;
- 28 TDV bylo typu Eas-u^{107,6};

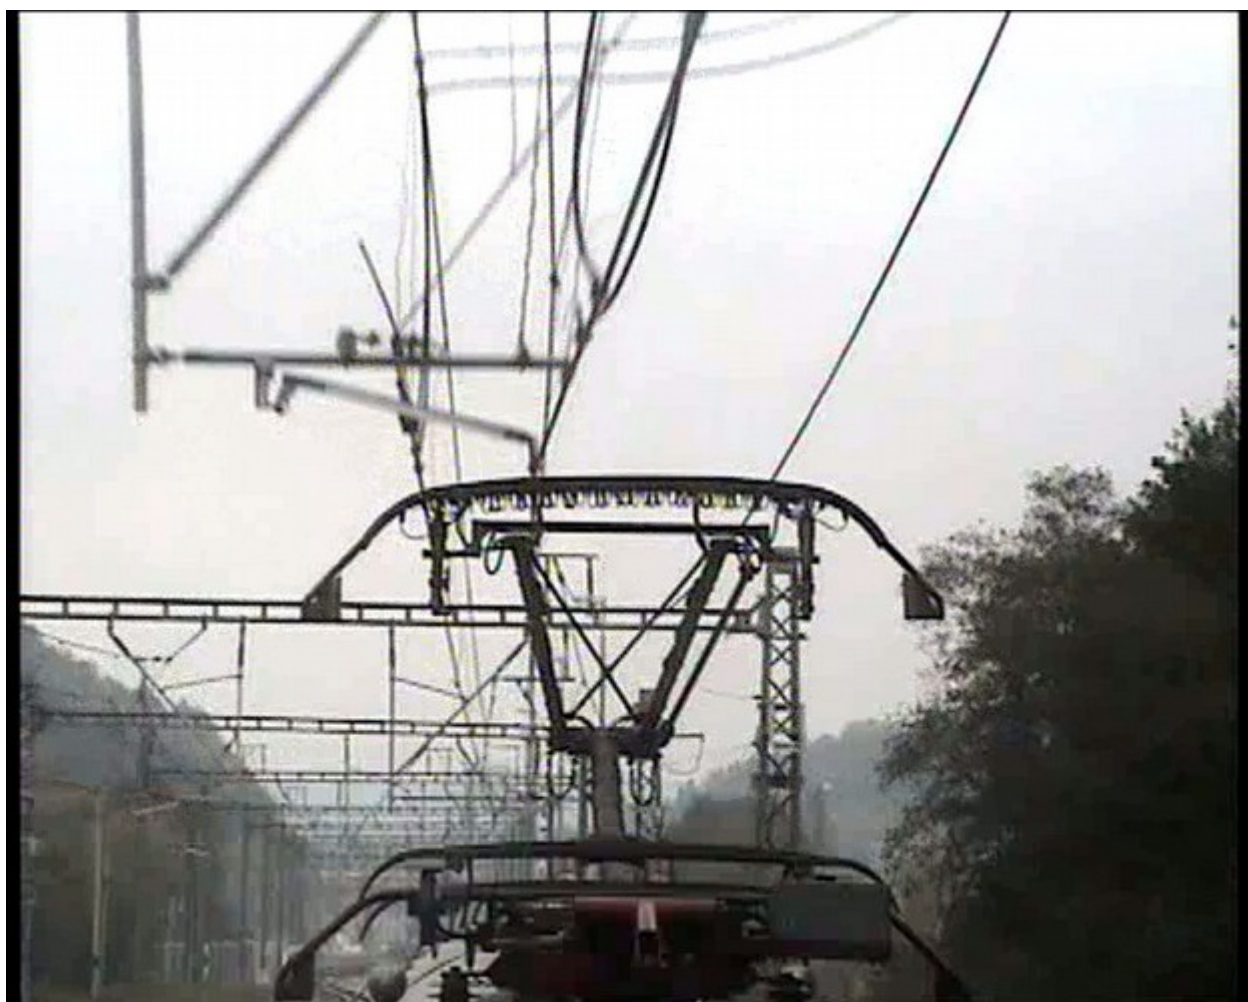
Obr. č. 4: Stav polohy TV – vjezd do místa dělení TV, stožár č. 129

Na obrázku č. 4 je vidět směrování TV v dráze sběrače. Obrázky byly vytvořeny z videodokumentace SŽDC – TUDC. Jedná se o videozáznam z posledního kontrolního měření stavu směrování TV (klikatosti), provedeného v místě MU před jejím vznikem. Směr jízdy měřicího vozu byl shodný se směrem jízdy vlaku. Část TVT ve směru od žst. Brandýs nad Orlicí byla na vstupu do místa dělení směrována 0,25 m vlevo od osy koleje (viz údaj z jiné dokumentace). TVT bylo v době vzniku MU pod napětím. V místě na obrázku č. 4 mělo HDV1 mít stažený sběrač. Vlevo od pojížděného TVT je vidět začátek vstupu trakčního vedení TVS pokračujícího do liché skupiny staničních kolejí. Za svislou izolovanou konzolou byla v TVS elektrická izolace směrem zpět k příhradovému stožáru s napívacím zařízením. TVS bylo v době vzniku MU vypnuto a zkratováno.

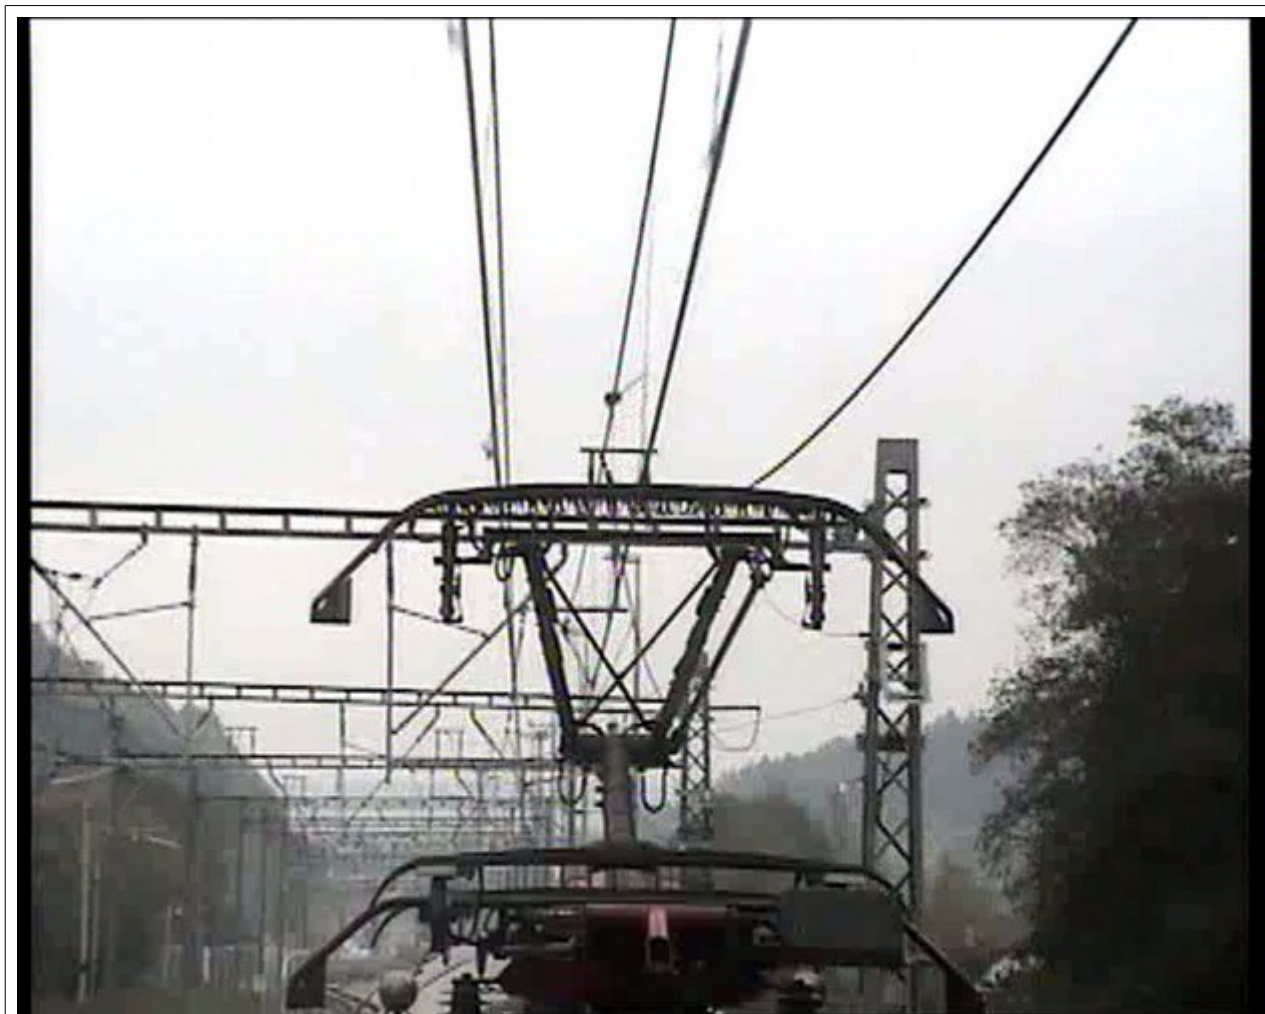
Obr. č. 5: Stav polohy TV – začátek souběhu TVT a TVS

Na obrázku č. 5 je vidět místo, od kterého byl sběrač v kontaktu s TVT i TVS. Provozně tak dochází k plynulému přechodu z jedné části TV na druhou. HDV během jízdy neztrácí napájení. V době vzniku MU však toto propojení dvou TV přes smykadla sběrače způsobilo začátek zkratování napětí TVT přes zkratovací soupravu ve vypnutém TVS.

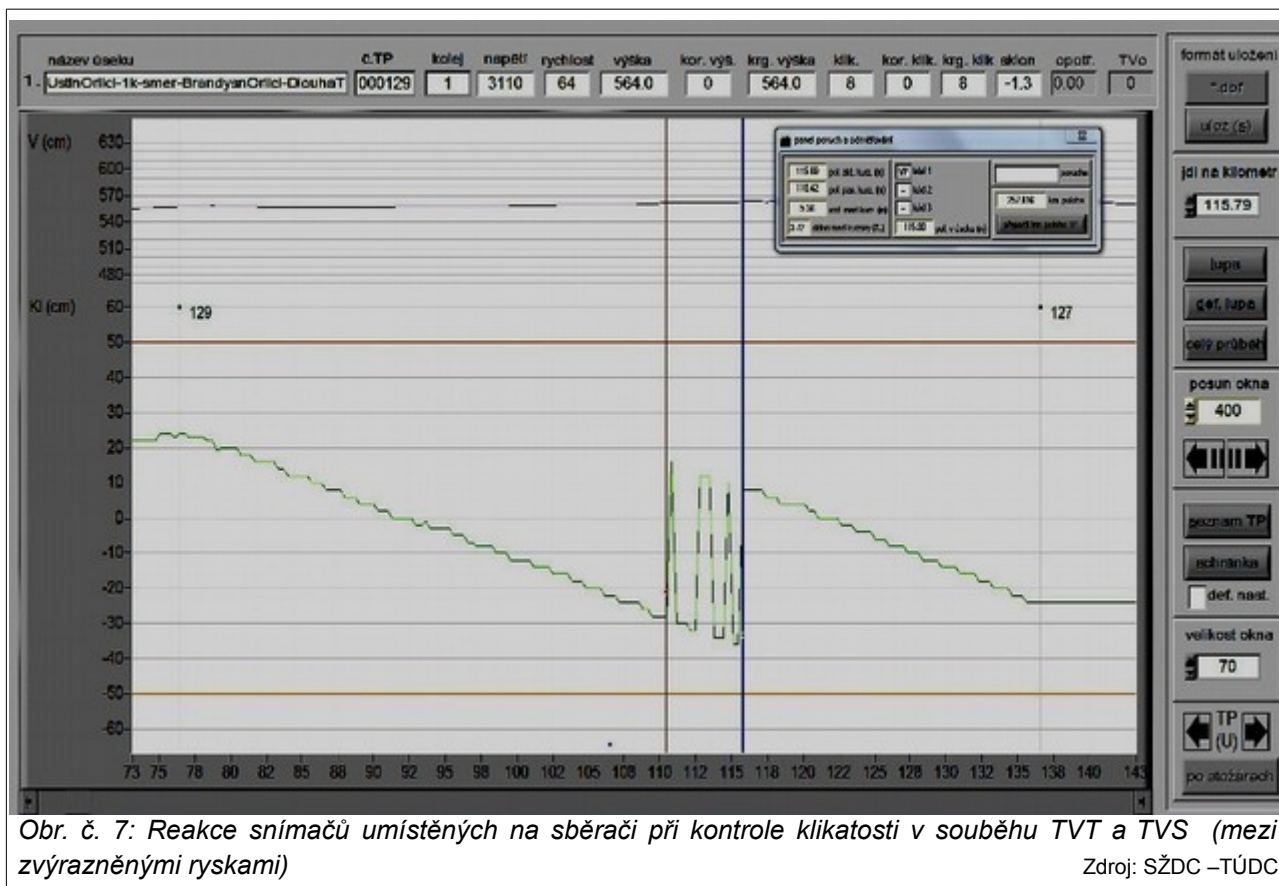
Obr. č. 7: Reakce snímačů umístěných na sběrači při kontrole klikatosti v souběhu TVT a TVS (mezi zvýrazněnými ryskami) Zdroj: SŽDC –TÚDC

Na obrázku č. 7 je vidět chování trolejového drátu TVT a TVS při vjezdu sběrače do místa souběhu TV (směr od stožáru 129 ke stožáru 127). Vlak jel dráhu 238,2 m (KO „1SK“) průměrnou rychlostí 61,2 km.h⁻¹ a měřicí vůz 64 km.h⁻¹. Reakce je tedy adekvátní k posouzení situace, která nastala. V pozici sběrače cca 110 m (vodorovná stupnice a kolmá ryska) došlo ke kontaktu s TVS v místě souběhu. Křivka reaguje špičkou ve směru od TVT k TVS. Interakce sběrač/vedení způsobuje druhou vlnu ve vedení TVS. V úseku 5.80 m je vidět, jak snímače střídavě vyhodnocují skutečnost dvou vedení v kontaktu se sběračem. V době MU začal N11 v NS Kerhartice zaznamenávat vznik nadproudu a dochází k reakci ochranných prvků proti přetížení. V pozici sběrače cca 115 m (vodorovná stupnice a kolmá ryska) je zaznamenán poslední kontakt sběrače s odstupujícím TVT a dále již sběrač registruje pouze TVS (v době vzniku MU vypnuté a zkratované).

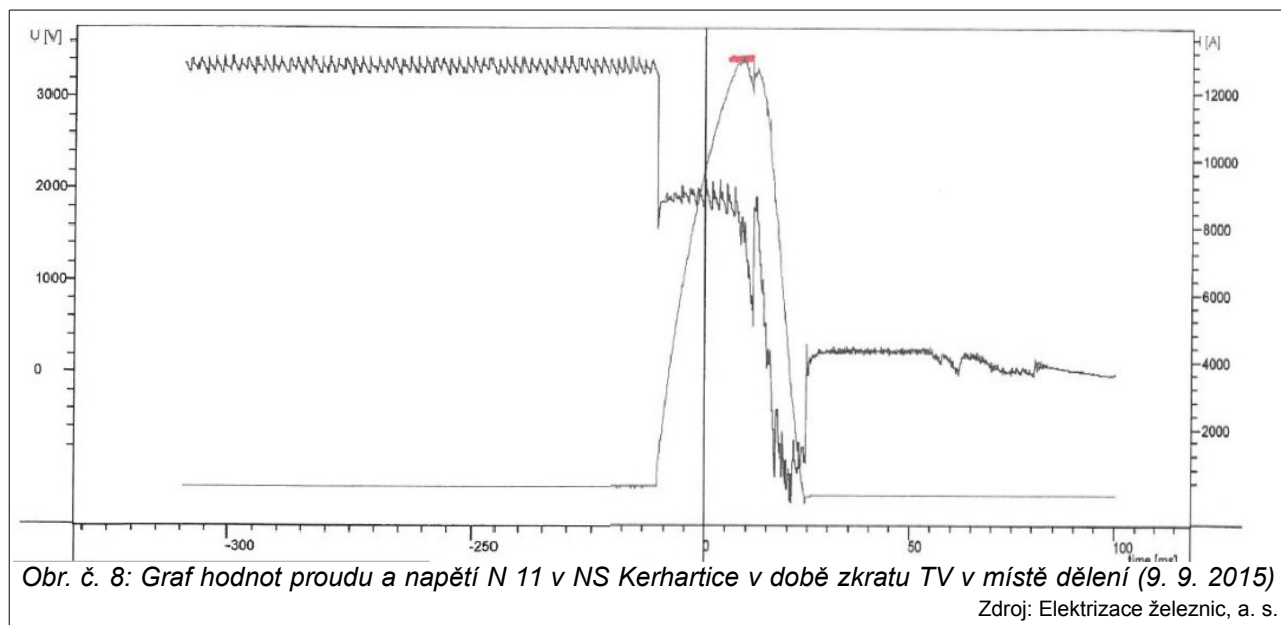
Na obrázku č. 8 je vidět charakteristika změn proudu a napětí v TV, způsobená propojením TVT pod napětím a vypnutého TVS (situace ze dne 9. 9. 2015, podrobnosti dále v této kapitole ZZ). Propojením obou vedení dochází nejprve k poklesu napětí v TVT z cca 3,2 kV na cca 1,6 kV. Tento strmý pokles způsobený velkým proudovým zatížením trvá do doby, kdy zkratový proud dosáhne úrovně cca 12,6 kA, a poté dojde k vypnutí

napájení TVT. Celý proces byl vyřešen technologií za cca 0,030 s. V průběhu šetření byl specialistou dodavatele technologie N11 v NS Kerhartice, pomocí údajů z grafu a hodnot stanovených pro parametry úseků TV, proveden výpočet vzdálenosti místa zkratu TVT od napáječe. Ve výpočtu je uvedena vzdálenost cca 1 km. Dle vyjádření odborně způsobilé osoby SŽDC bylo místo umístění první zkratovací soupravy pro potřebu ochrany pracovního místa ve vyloučené koleji v úrovni návěstidla L1. Vzdálenost napájecí stanice TV a místa zkratování TVT byla dle kilometráže trati, s korekcí minus 23,448 m (viz abnormální hektometr) cca 1 125 m. Tím došlo k vyloučení možnosti, že výpadek N11 v NS Kerhartice byl způsoben provozním přetížením v celém úseku napájení TVT.

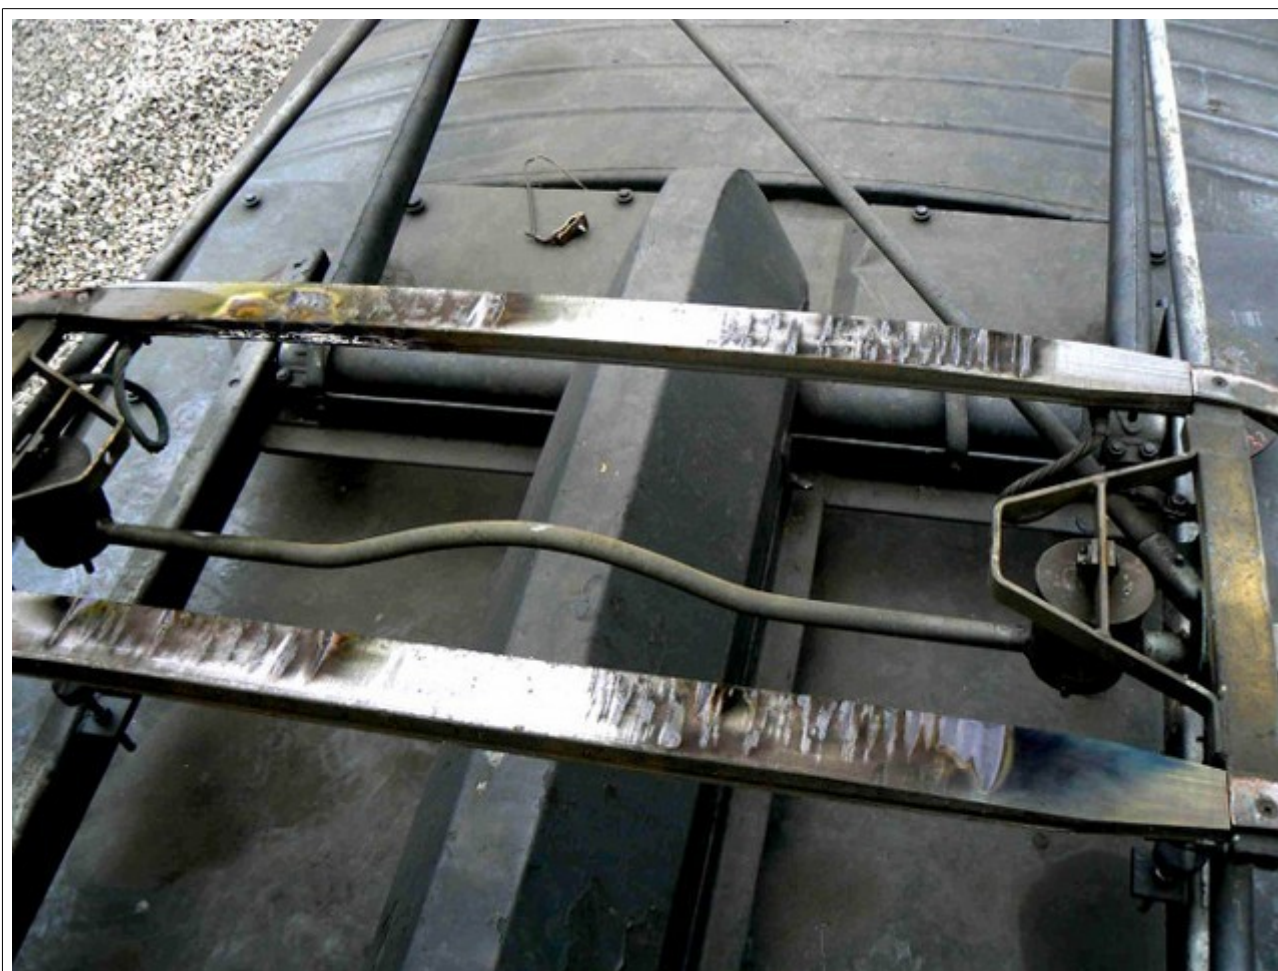
Obr. č. 10: Pohled na smýkadla aktivního sběrače HDV1

- v místě druhého zastavení došlo k vypnutí TV a proběhla prohlídka střechy obou HDV;
- na HDV1 byly na smykadlech sběrače nad stanovištěm č. 1 nalezeny stopy po opálení a utržený věšák od TV;

- nejvýraznější stopa po opálení na smykadle se nacházela vpravo od středu sběrače ve směru jízdy;
- v uhlí, které tvořilo náklad, byly v 1., 2., 4. a 24 TDV patrné rýhy po kontaktu s poškozenými součástmi TV;

Na obrázku č. 10 jsou zachycena smýkadla činného zadního sběrače HDV1 po průjezdu místem dělení TV. Pohled je z pozice proti směru jízdy vlaku místem dělení. V pravé části jsou vidět stopy po elektrických obloucích, které vznikly v době vjezdu sběrače do místa souběhu TVT a TVS. Stopy souhlasí se směřováním TV na obrázku č. 6 a charakteristice chování TV v místě souběhu zachyceném na obrázku č. 8. Nejvýraznější stopa po elektrickém oblouku se nachází vlevo na vzdálenějším smýkadle sběrače. Elektrický oblouk vznikl v místě, kdy se začíná od sběrače vzdalovat končící TVT. Jeho účinek na TV je patrný i z úkapů materiálu trolejového drátu, které se zachytily na části bezprostředně pod kontaktní lištou sběrače. Tato stopa odpovídá směřování TV v místě dělení na obrázku č. 7.

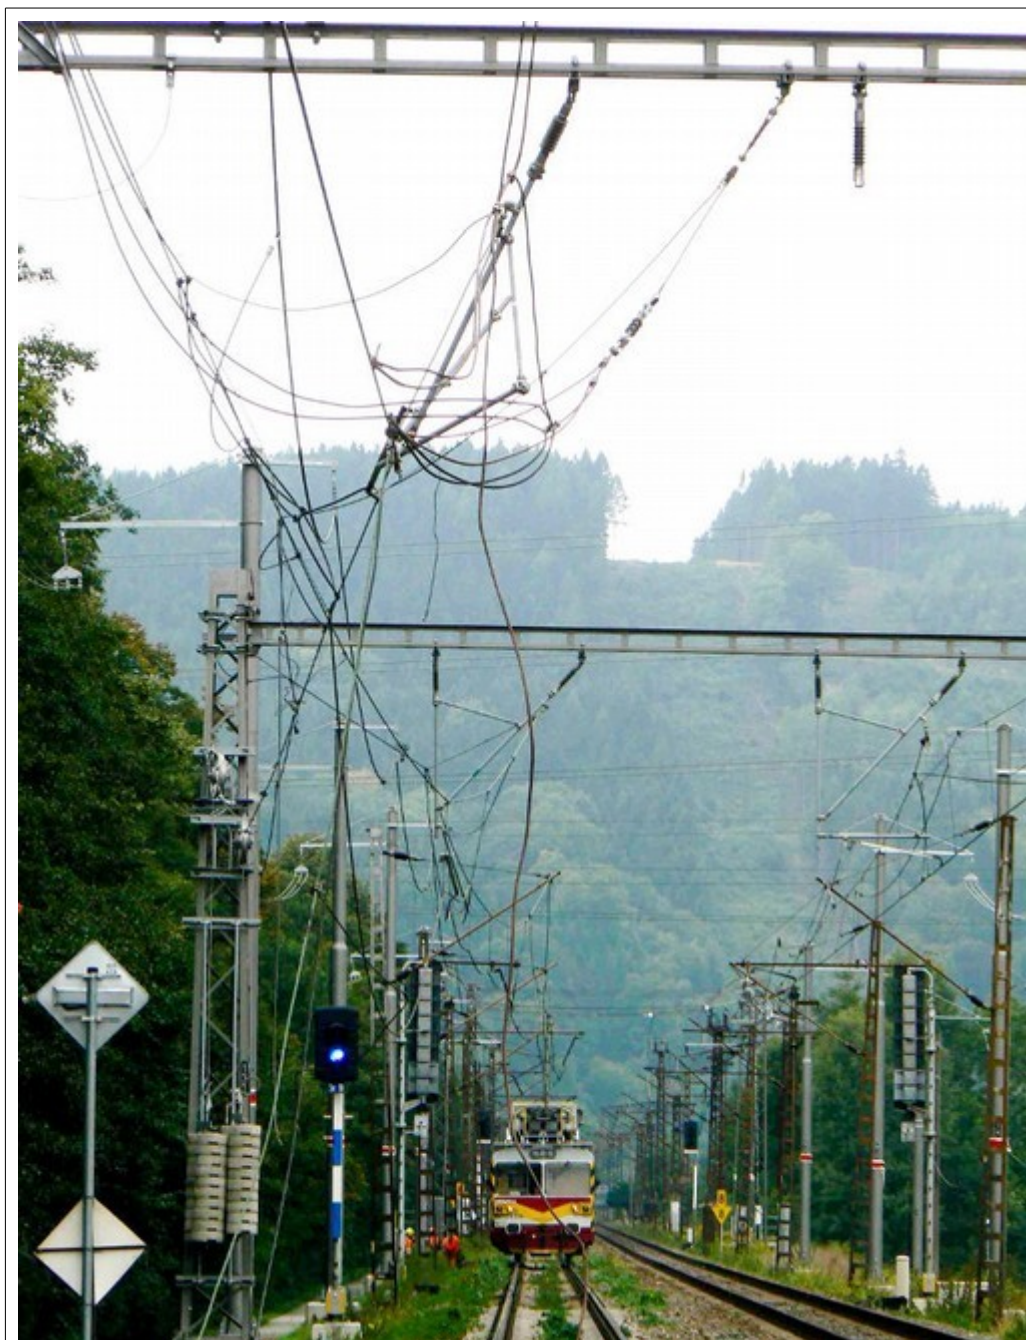
Obr. č. 12: Pohled na poškozené TVT od stožáru č. 129

- u podpěry TV č. 131 v km 258,000 bylo prověšené nosné lano a trolejový drát. Pádu na zem zabránilo proudové propojení k jiskřišti;
- u podpěry TV č. 129 byly utrženy závěsy svislé izolované konzoly. TV leželo částečně na zemi a nebo viselo na napájecích převěsech od úsekových odpojovačů č. 421 a 101;

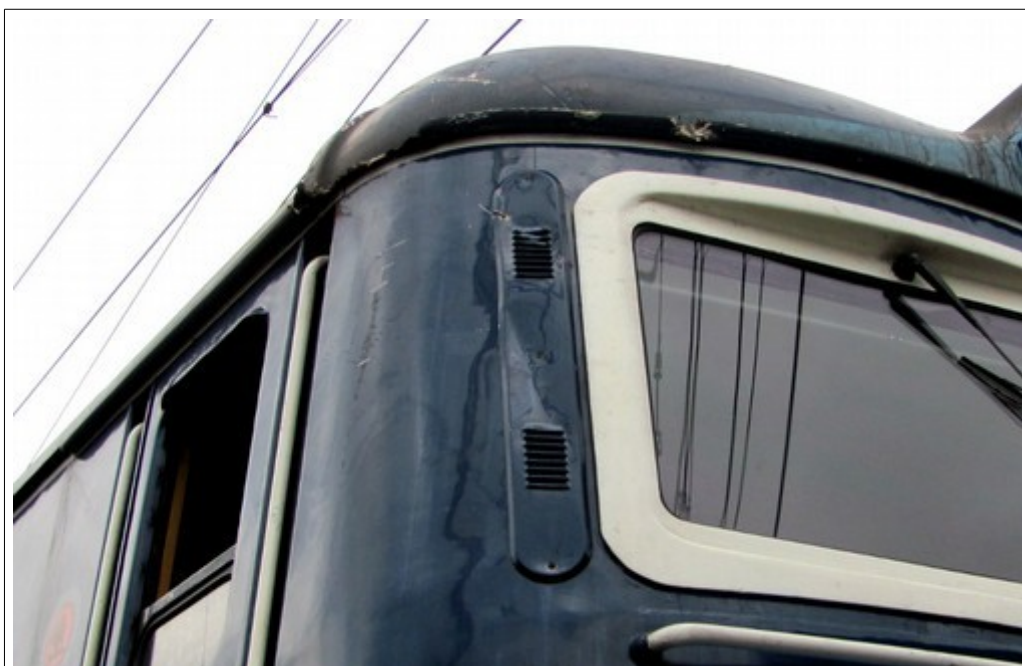
Obr. č. 13: Poškození čela HDV2

- poškození TVT bylo masivnější z důvodu podmínek, které bezprostředně po vzniku MU nastaly. Prověřené a poškozené části TVT byly podjížděny celým vlakem vyjma HDV1. Tato skutečnost vyplývá ze stop na TDV, syvkém nákladu v TDV a HDV2 (viz obrázky č. 1 a 13 v této ZZ);

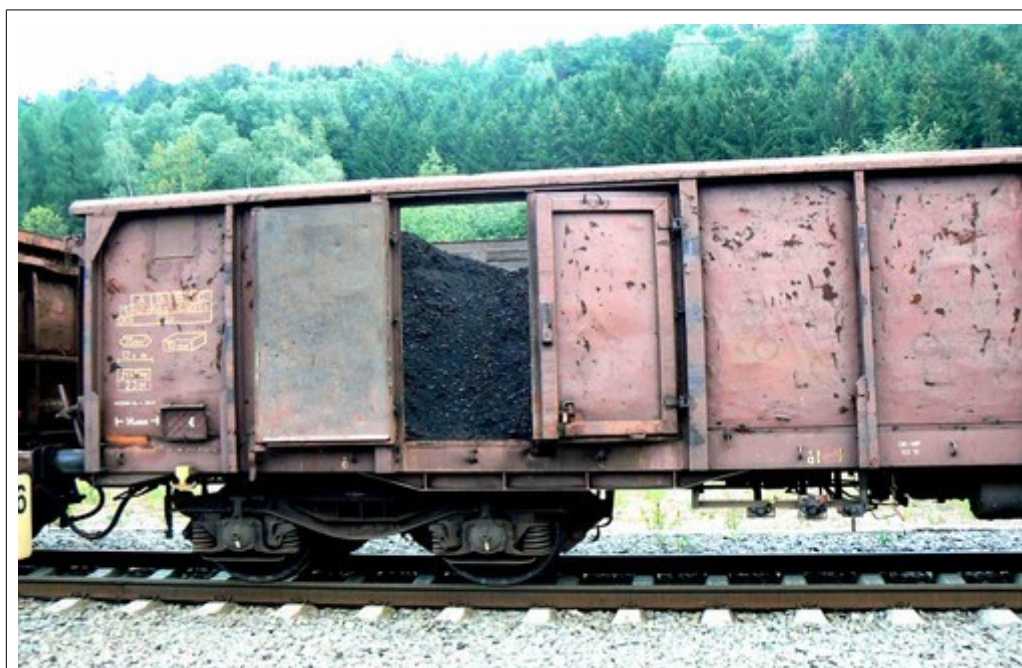
Obr. č. 14: Otevřené dveře na 23. TDV vpravo ve směru jízdy vlaku

- u 23. TDV byly zjištěny otevřené pravé druhé dveře ve směru jízdy vlaku a v místě prvního zastavení bylo vysypáno větší množství uhlí;
- uzavírací prvky výše uvedených dveří měly stopy po kontaktu se součástmi poškozeného TV;
