The Rail Safety Inspection Office

Investigation Report of Railway Accident

Collision of long distance passenger train No. 1358 with broken off part of
locomotive of long distance passenger train No. 685 at Úvaly station

č. j.: 6-2331/2013/DI

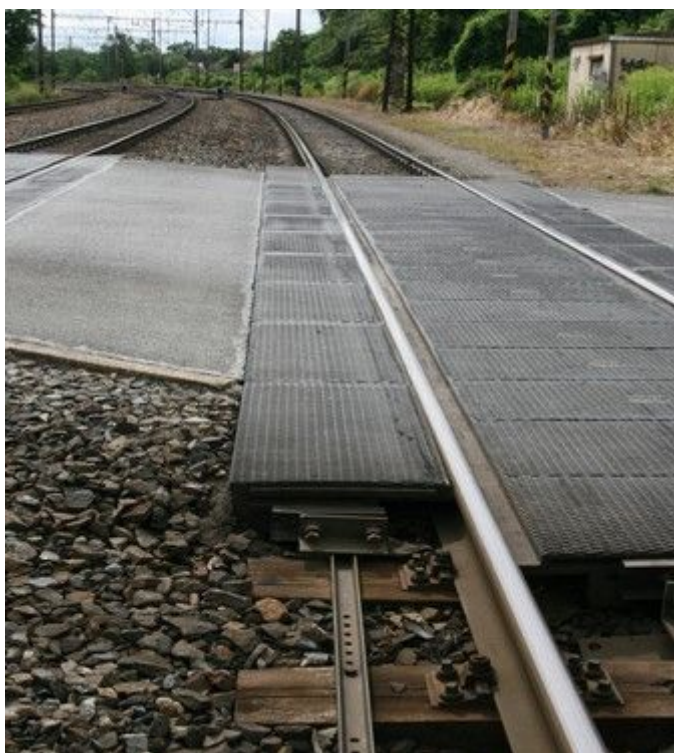
Obr. č. 1: Pohled na místo vzniku MU

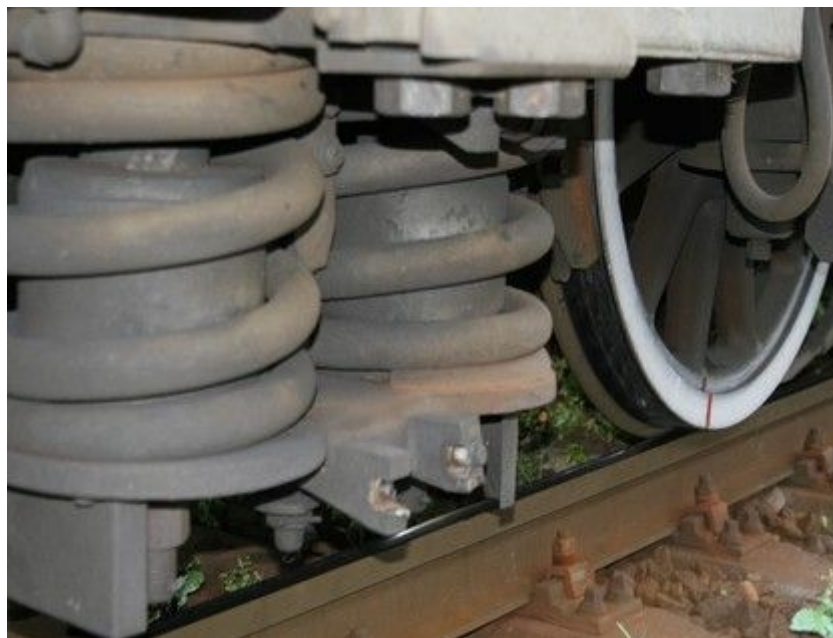
V 19:37 h dne 30. 7. 2013 vyjel VI ÚI Brno do žst. Brno hlavní nádraží k ohledání soupravy vlaku R 685. Na HDV 91 54 7 362 021-8 tohoto vlaku byla na prvním podvozku zjištěna absence tlumiče sekundárního vypružení. Byla pořízena fotodokumentace a zajištěno odstavení HDV do PJ Brno-Maloměřice k podrobné prohlídce následujícího dne.

Obr. č. 3: Chybějící tlumič sekundárního vypružení 1. podvozku

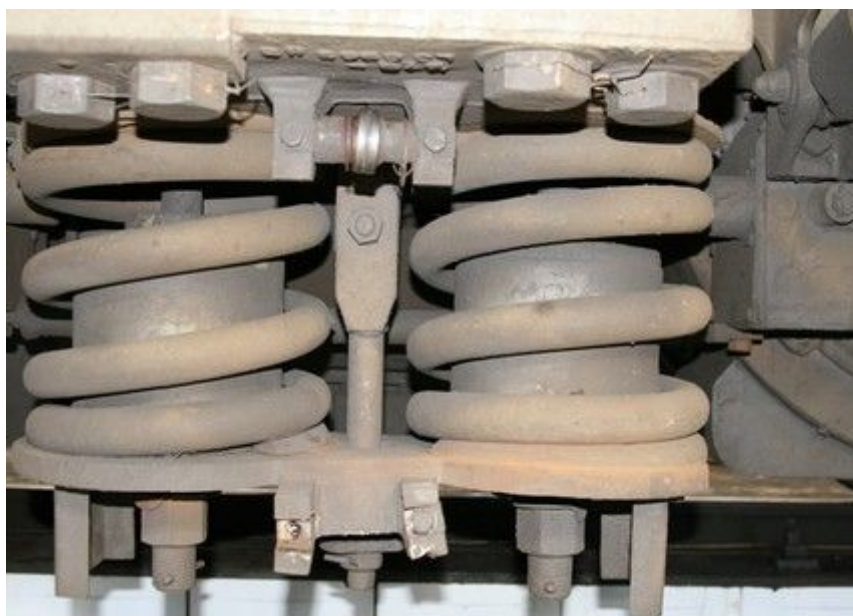
Obr. č. 4: Chybějící tlumič sekundárního vypružení 1. podvozku

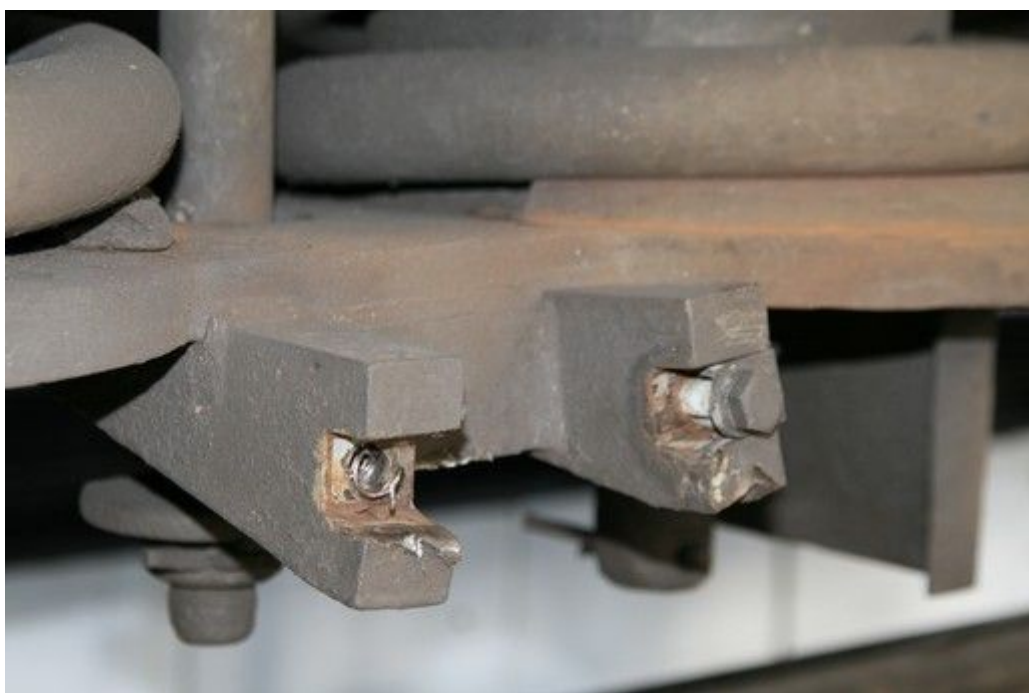
Komisionální prohlídkou technického stavu HDV 91 54 7 362 021-8, konanou dne 31. 7. 2013 v DKV Brno PJ Brno-Maloměřice, bylo zjištěno poškození dolní konzole tlumiče a nosiče sekundárního vypružení následkem uvolnění tlumiče z horní konzoly. Dále bylo vlevo ve směru jízdy zjištěno poškození laku a těsnění bočního okna 2. stanoviště strojvedoucího, vzniklé vymrštěním tlumiče po jeho uvolnění ze spodní konzole upevnění. Horní konzole upevnění tlumiče byla neporušena, včetně ložiska.

Obr. č. 5: Poškození dolní konzole tlumiče a chybějící nosič sekundárního vypružení
Zdroj: Drážní inspekce

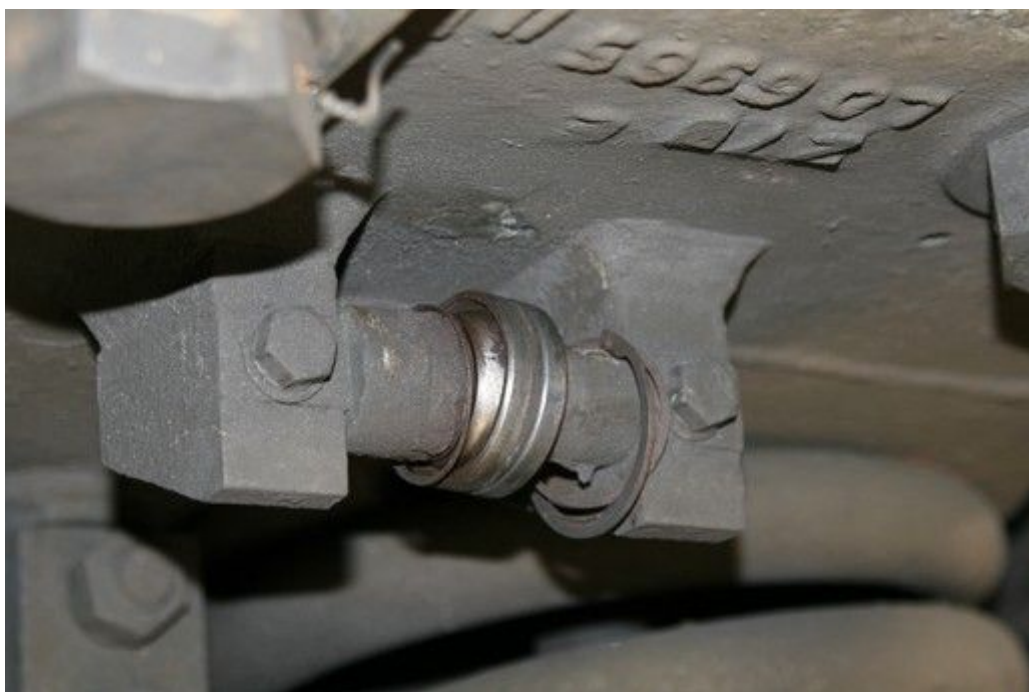
Obr. č. 6: Poškození horní konzole tlumiče

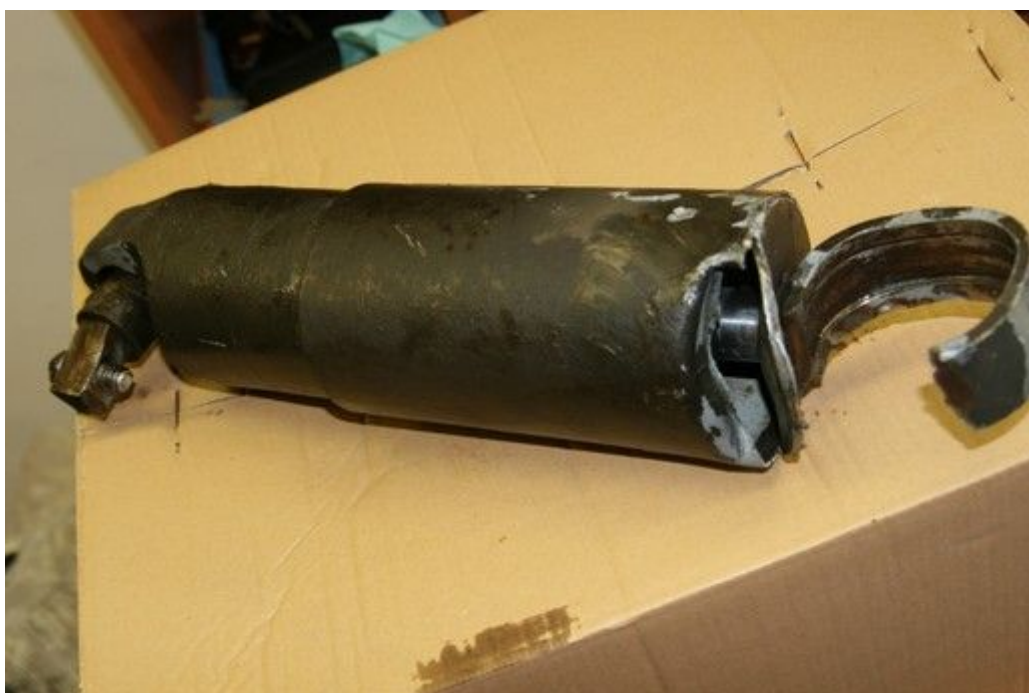
Prohlídkou na DI byla zjištěna materiálová vada (lom) horního oka tlumiče sekundárního vypružení podvozku HDV 91 54 7 362 021-8 vlaku R 685. Komisionální prohlídkou HDV vlaku R 685 bylo zjištěno poškození dolní konzole tlumiče a nosiče sekundárního vypružení následkem uvolnění tlumiče z horní konzole. Horní konzole upevnění tlumiče zůstala neporušená, včetně ložiska.

Obr. č. 7: Poškození tlumiče sekundárního vypružení

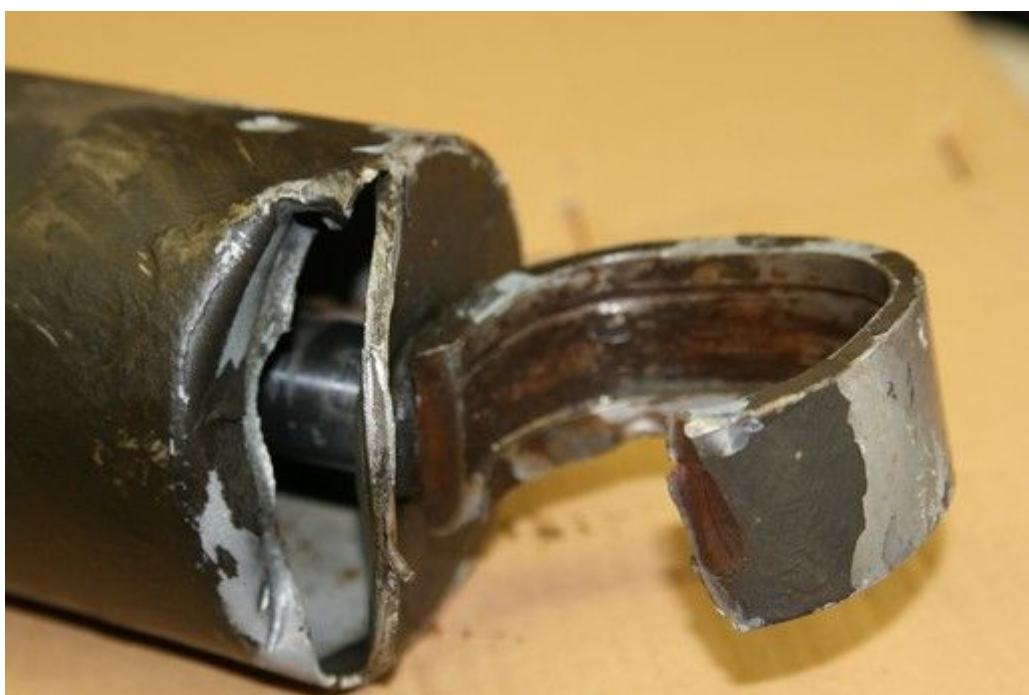
- materiálová vada horního oka tlumiče sekundárního vypružení hnacího drážního vozidla vlaku R 685.

Obr. č. 8: Prasklé oko tlumiče sekundárního vypružení

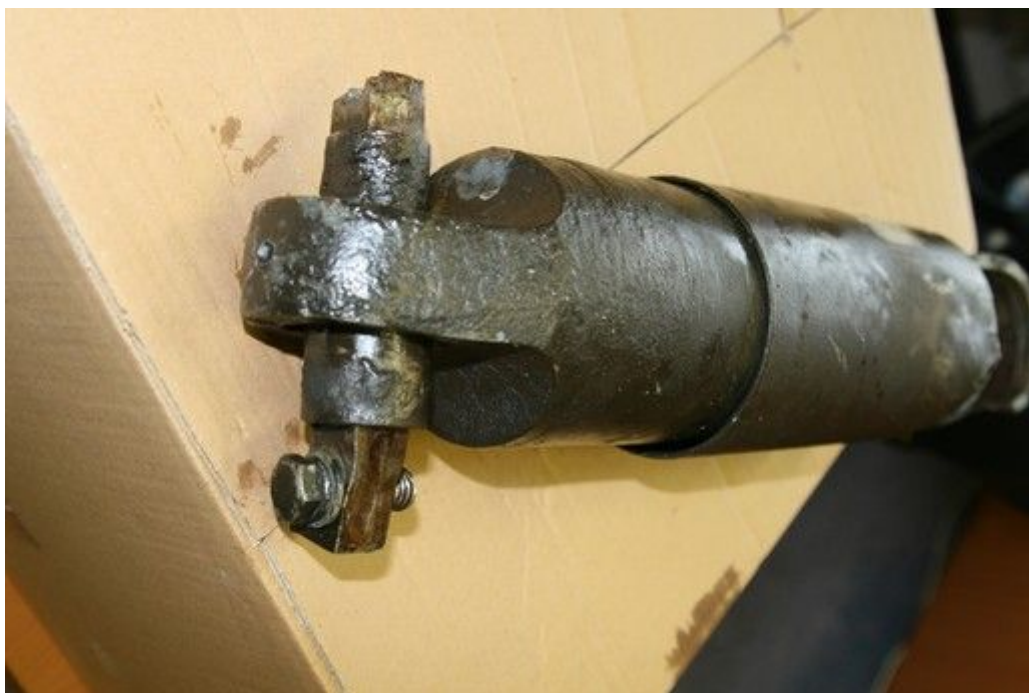
Obr. č. 9: Poškozený dolní nosič tlumiče sekundárního vypružení Zdroj: Drážní inspekce

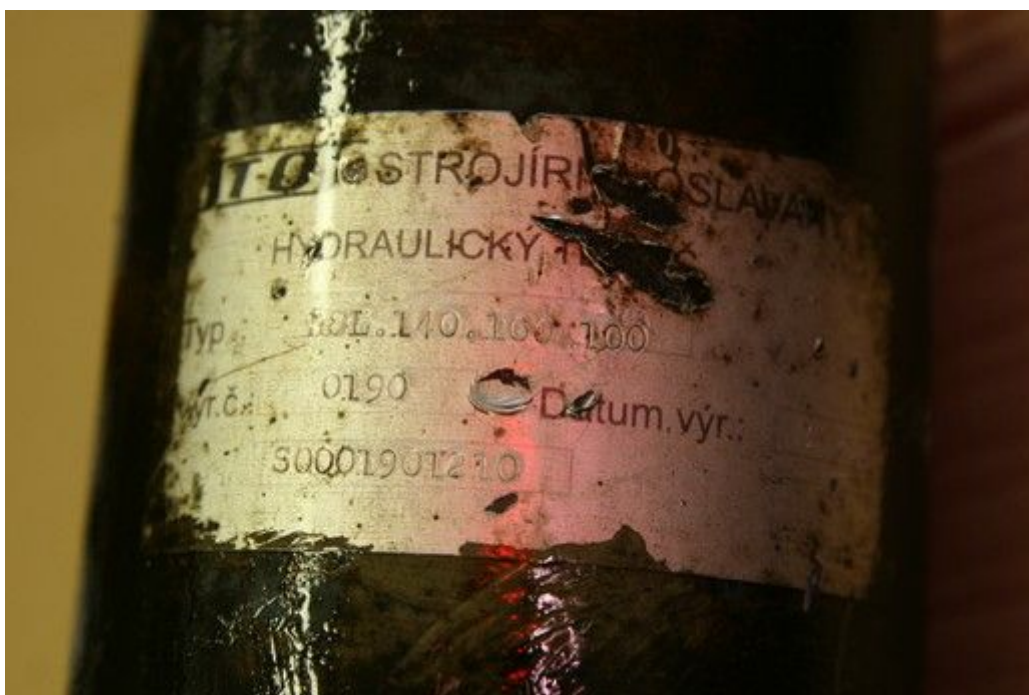
je mimo jiné i vyvázání podvozků spojené s výměnou tlumičů sekundárního vypružení, což je doloženo datem výroby uvedeném na štítku nalezeného poškozeného tlumiče sekundárního vypružení HDV vlaku R 685.

Obr. č. 10: Výrobní štítek poškozeného tlumiče sekundárního vypružení HDV 91 54 362 021-8 vlaku R 685 Zdroj: Drážní inspekce

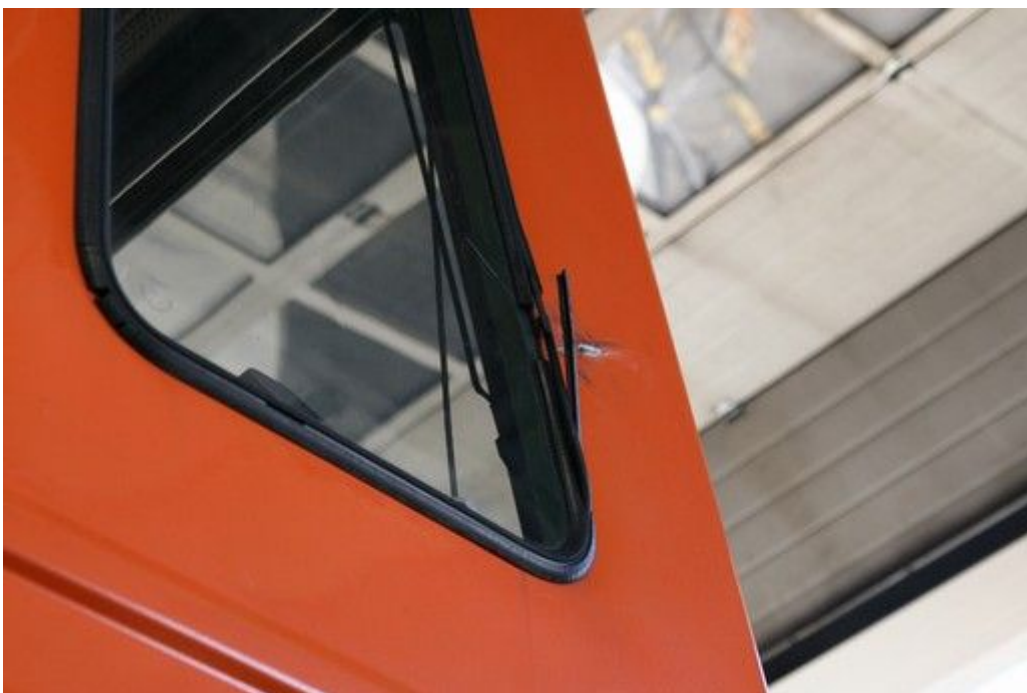
Obr. č. 13: Poškození okna 2. stanoviště strojvedoucího HDV 91 54 362 021-8 vlaku R 685

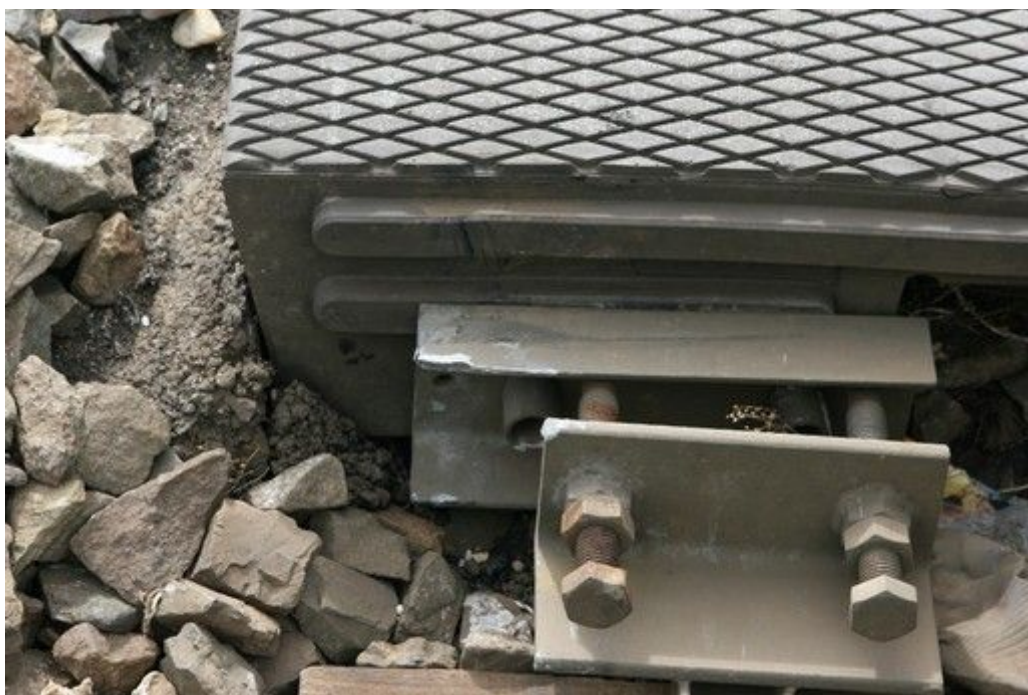
Dne 31. 7. 2013 provedli VI ÚI Praha společně se zástupem dopravce LE ohledání místa vzniku v žst. Úvaly. V rámci tohoto ohledání byly v km 387,458 zjištěny na levé náběžné hraně konstrukce železničního přejezdu P 4933, vně levého kolejnicového pásu SK č. 1 na konstrukci přejezdové vozovky, stopy po nárazu v rozmezí 43 až 45 cm od vnitřní hrany levého kolejnicového pásu SK č. 1 a 10 cm a 20 cm od horní úrovně konstrukce přejezdové vozovky. V prostoru mezi SK č. 1 a č. 0 v km 387,430 bylo nalezeno prohloubené místo ve šterkovém loži, kam dopadl tlumič sekundárního vypružení podvozku HDV vlaku R 685. Dále mezi km 387,476 a km 387,478 byly nalezeny zbytky roztrženého skla.

Obr. č. 14: Stopy po nárazu do čela konstrukce přejezdové vozovky přejezdu P 4933
