The Rail Safety Inspection Office

Accident and incident investigation report

Uncontrolled (spontaneous) movement of the detached electric multiple-unit train ETR521 „HITACHI Caravaggio“ with consequent collision with an oncoming shunting operation at Cerhenice railway test circuit

č. j.: 6-4227/2018/DI

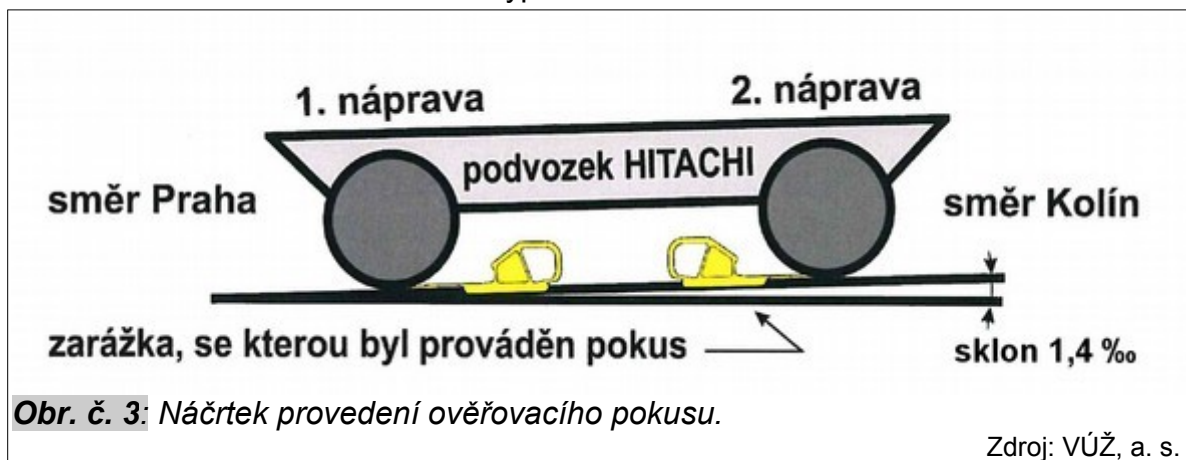
Ověřovací pokus jednoznačně prokázal, že jedna zarážka umístěná pod kolo DV ve směru spádu, tzn. ze směru od Prahy, je dostatečným opatřením pro spolehlivé zajištění

odstavených DV v tzv. posunovatelném stavu proti ujetí ve směru spádu, a že vedoucí posunu stanoveným způsobem nezajistil odstavenou elektrickou jednotku ETR521 proti ujetí.

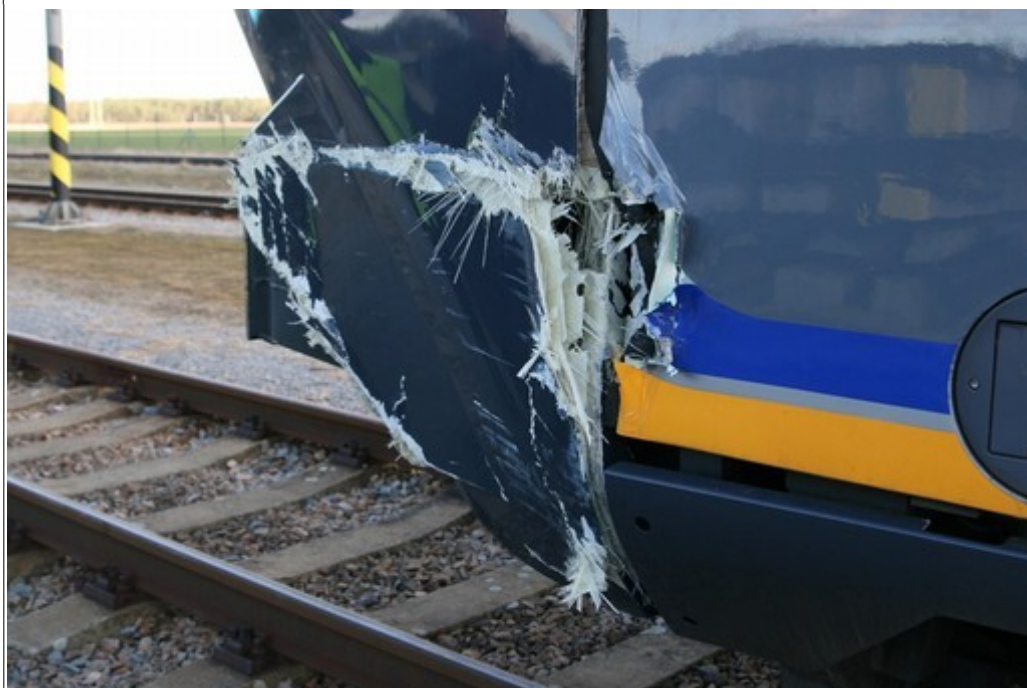
- na levé straně hlavového DV „DM2“ elektrické jednotky ETR521 zjistili:
 - poškození (roztřepení) skořepiny předního čela, tzn. čela kabiny strojvedoucího, v oblasti přechodu čela na levou bočnici,

- poškození opláštění levé bočnice vozové skříně v oblasti spojení plátu bočnice se skořepinou předního čela,
 - ostatní DV jednotky nebyla poškozena.

Případné další poškození hlavového DV „DM2“ (skeletu vozové skříně) bude dle vyjádření výrobce možné zjistit a definovat až po demontáži komponentů vozové skříně, po níž by měla být provedena rozměrová, strukturální a funkční analýza jednotlivých částí DV.

Obr. č. 4, 5: *Detaily poškození vozové skříně hlavového DV „DM2“ elektrické jednotky ETR521.*
